# Planändring Liane 1:1

Bergteknisk utredning

På uppdrag av Melleruds kommun har Bergab – Berggeologiska Undersökningar AB utfört en bergteknisk utredning inom ändring av byggnadsplan för del av fastigheten Liane 1:1 i Melleruds kommun. Syftet med planändringen är att bredda byggbart område inom en del av den gällande detaljplanen, för att medge bygglov för ny fritidshusbebyggelse.

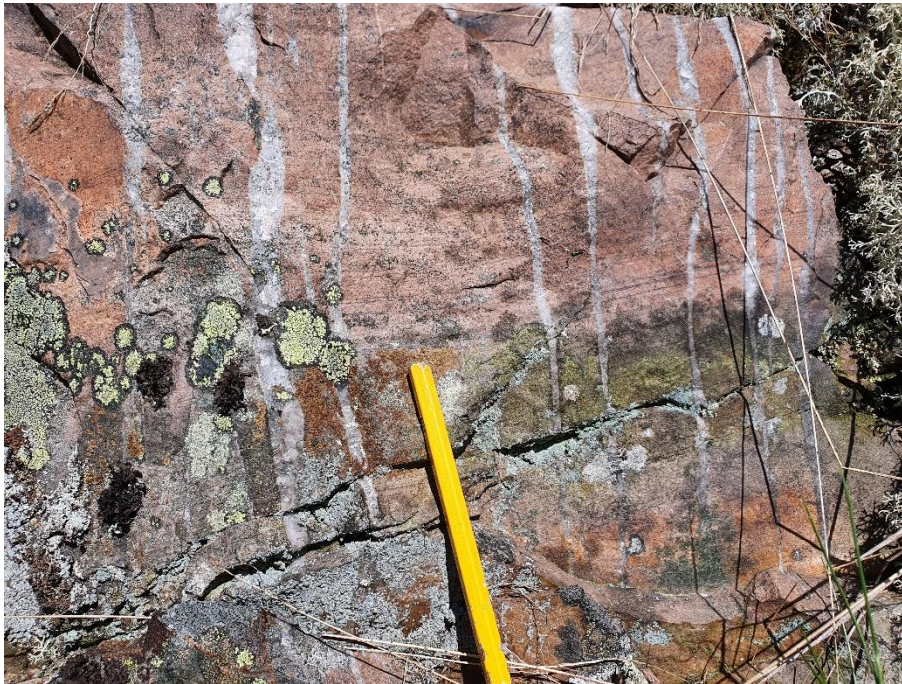
Berggrunden utgörs av en gråröd finkornig kvartsit som är genomslagen av centimeterbreda kvartsgångar. Viss mineralorientering kan skönjas. Se Figur 2.

Figur 2. Förekommande bergart: kvartsit med kvartsgångar.

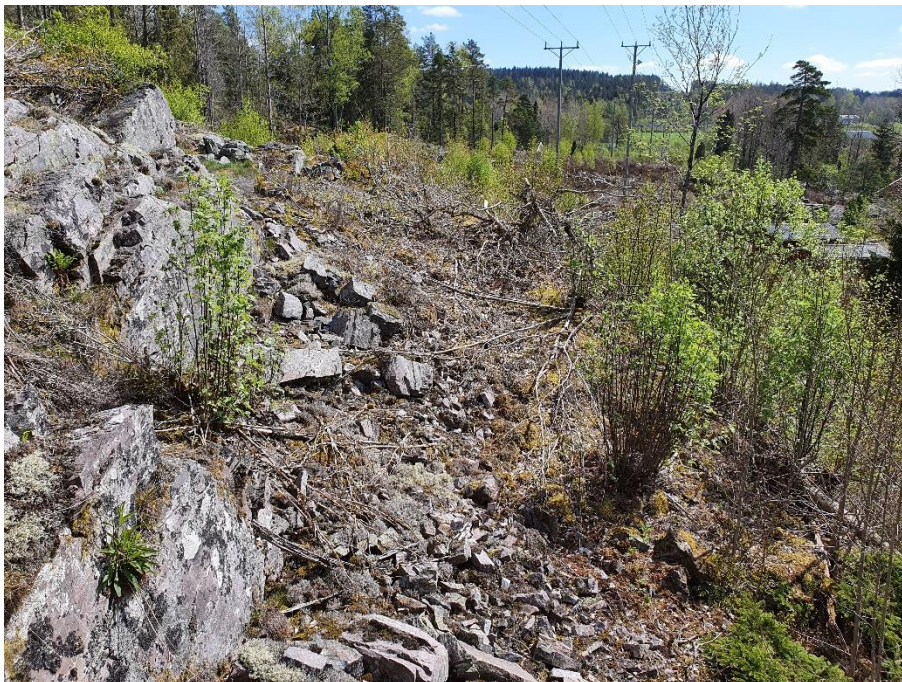
Utfallna mindre block, stenar och skärv förekommer allmänt, som blockslänter under brantare partier (Figur 3) och även som ett täcke på ytan av planare partier (Figur 4). Ställvis är uppsprickningsgraden så hög att kvarliggande material liknar varphögar från stenhuggningsindustri.

Fortsatta utfall av mindre block och stenar kommer att ske helt naturligt. Risk för större blocknedfall eller ras bedöms dock ej föreligga.

Figur 3. Exempel på en slänt från områdets södra ände, med rikliga utfall av stenar och mindre block.

- Kvartsit är en hård bergart som medger grundläggning av byggnader. Det bör dock undvikas att förlägga nya byggnader eller annan last till befintliga eller nya släntkrön, då bergartens sprödhet kan göra att den spricker upp och destabiliserar släntkrönet.
- Om byggnation eller andra markarbeten utförs direkt under slänter, befintliga eller framsprängda, bör dessa rensas på löst material.

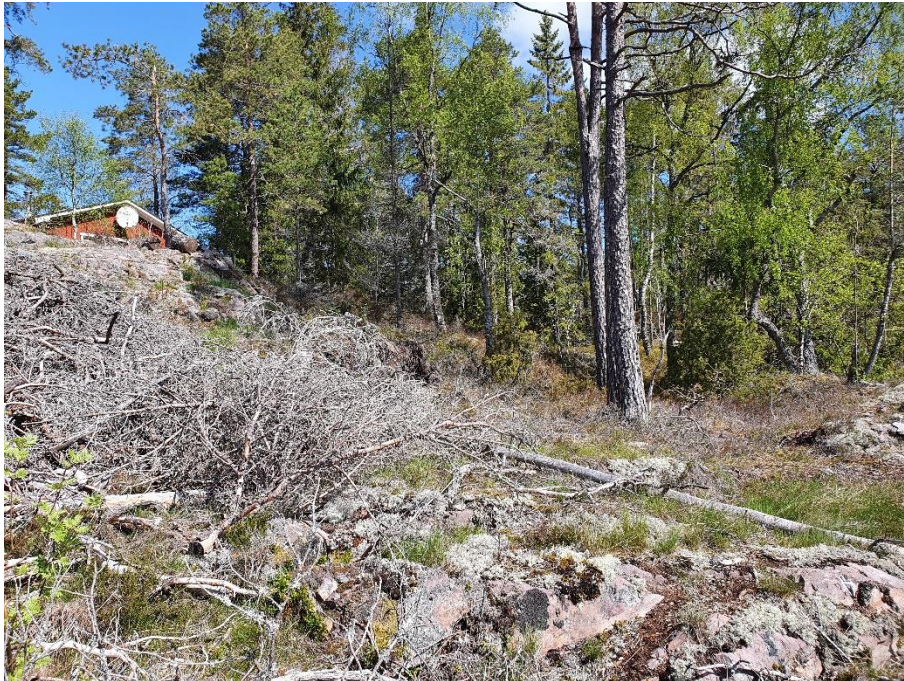
Figur 4. Flackt parti öster om Liane 1:25 och 1:24. Under gräs och mossor ligger ett täcke med små block.

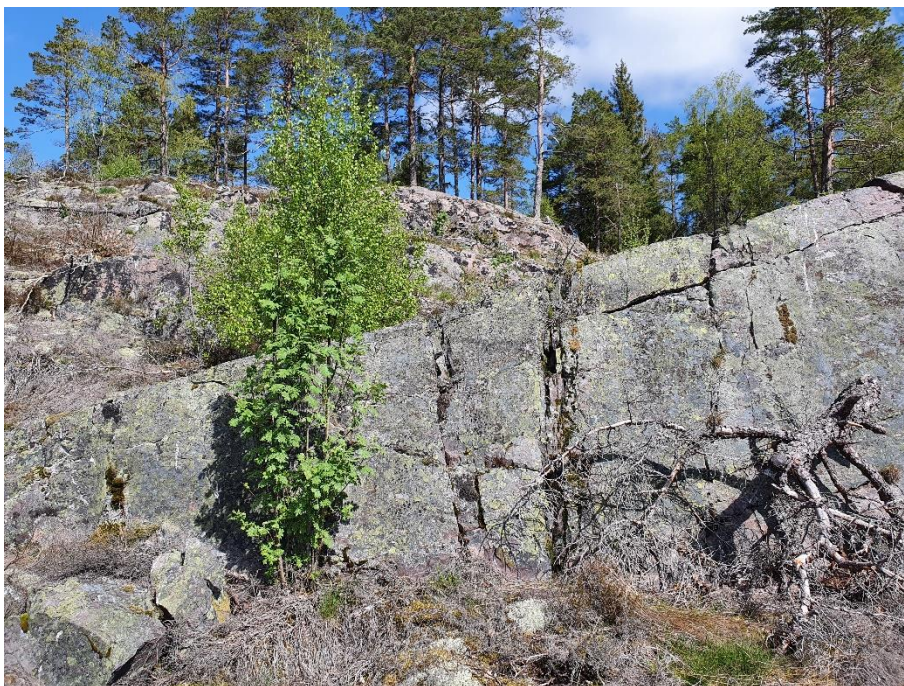
I brantare partier är blockstorleken i allmänhet större, kantlängd 1-2 m eller mer, och blocken vilar stabilt på varandra (Figur 5).

Figur 5. Exempel på brant parti i områdets södra del, med lägre uppsprickningsgrad och stabilt vilande block.
