Projekterings-PM/Geoteknik PM/Geo

Kroppefjäll 2:5 Dals Rostock, Mellerud Detaljplan

Uppdragsnr: 22150

Bohusgeo AB 2023-04-27

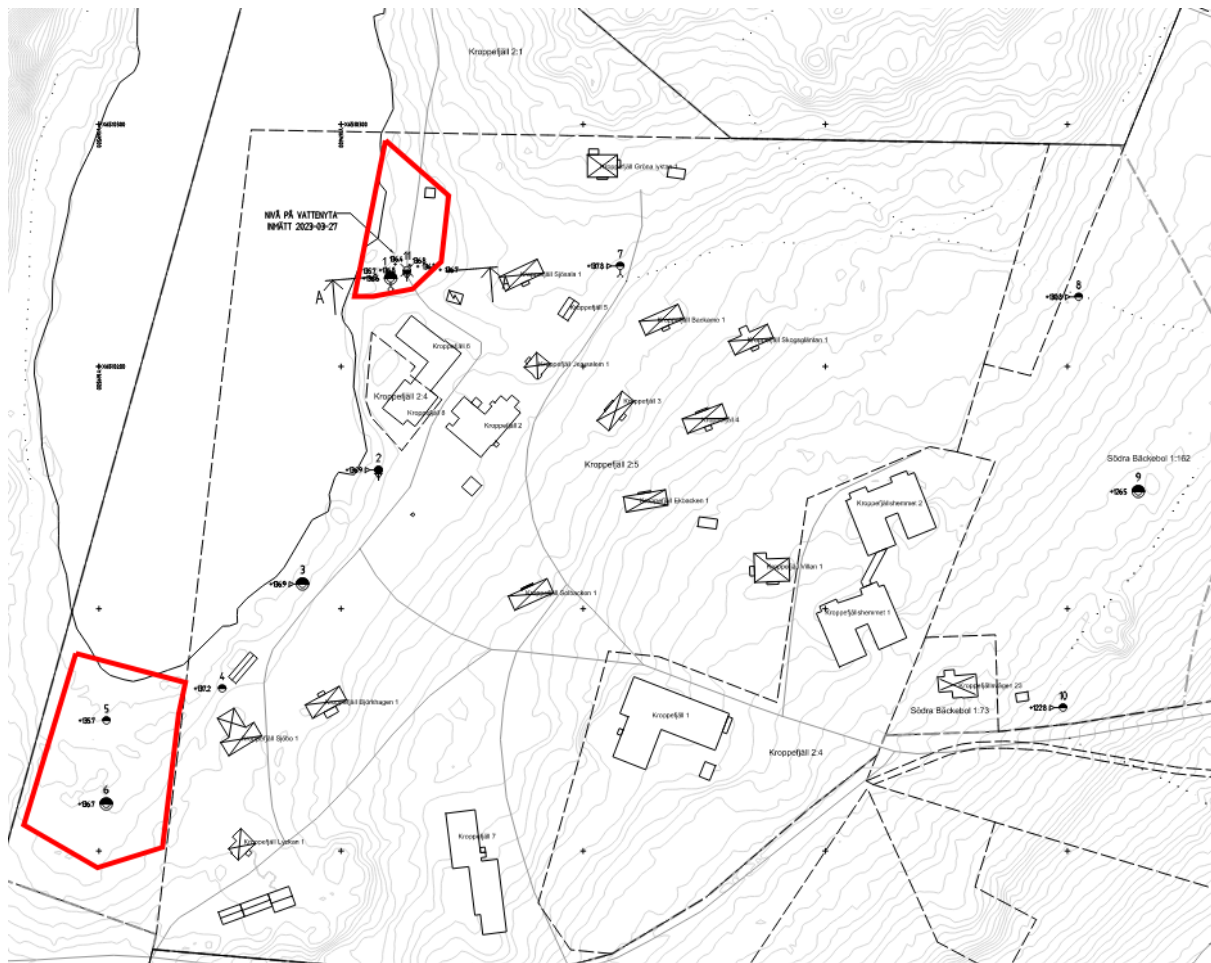
De geotekniska förhållandena kan delas in i två delområden. Delområde 1 är område med tunnare jordtäckte av torv underlagrad av grusmaterial och delområde 2 är fastmarksområde med grus och morän.

Figur 1. Delområdesindelning. Röda områden delområde 1. Övrig del av detaljplanen delområde 2.

Torven utgörs i huvudsak av en högförmultnad torv med en tjocklek av mellan ca 0,7 och ca 1,7 m. Vattenkvoten har uppmätts till mellan ca 450 och ca 650 %. Den okorrigerade skjuvhållfastheten har uppmätts till mellan ca 18 och 30 kPa i anslutning till punkt 11.

Om markytor och belastningar avses ändras i delområde 1 skall torven skiftas ut mot friktionsjord. Detta bör säkerställas med en planbestämmelse.

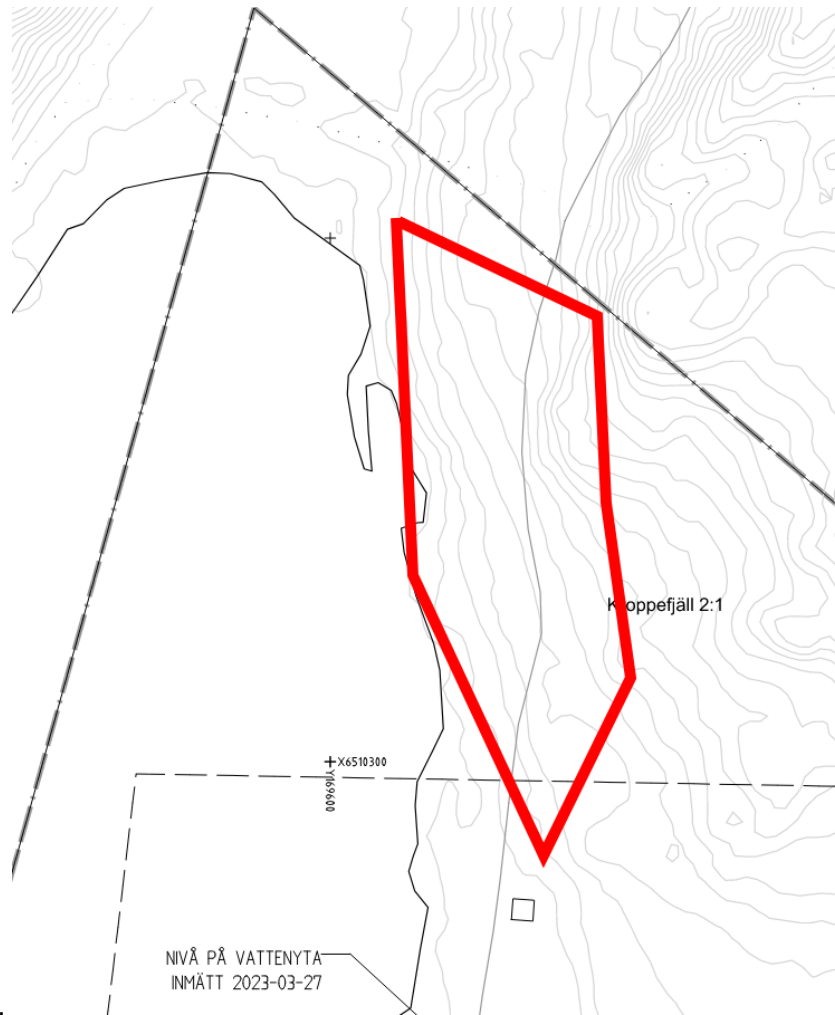
Inom norra delen av området finns partier med berg i dagen, se figur 2.

Figur 2. Berg i dagen

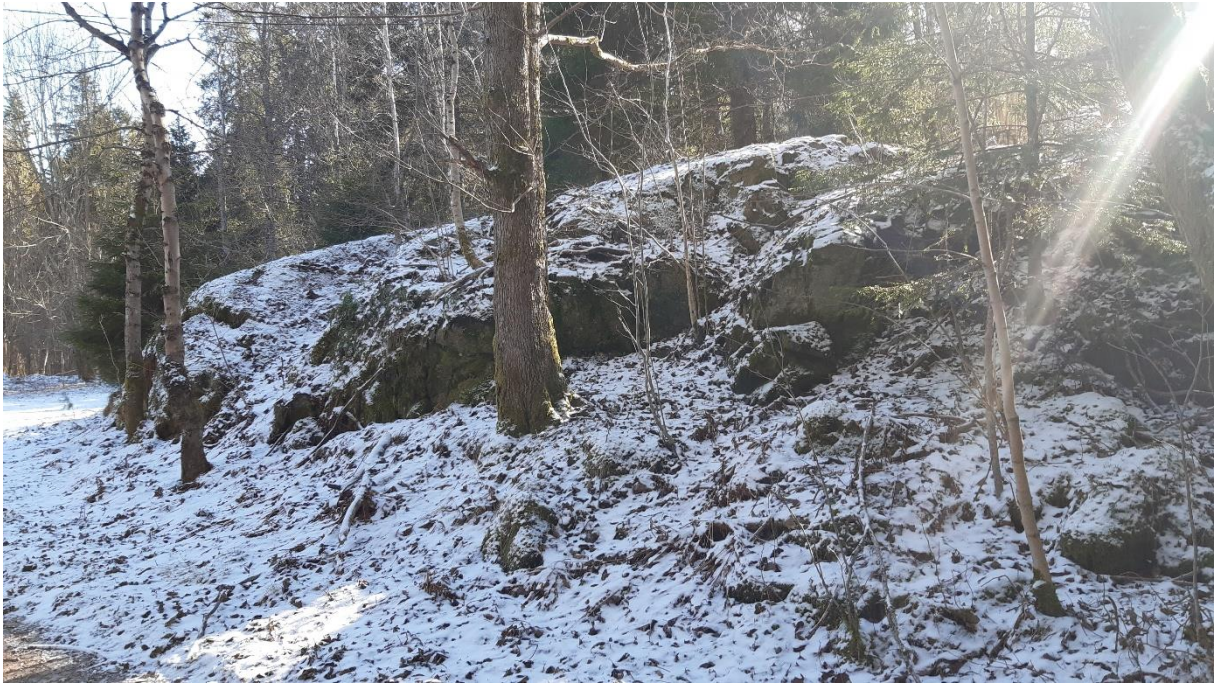
Figur 3. Bergslänt norra delen

Observerade sprickor är huvudsakligen plana och något råa. Sprickvidden varierar generellt mellan ca <1 mm till ca 3 mm men uppgår ytligt till som mest ca 3 cm.

Ovan noterade sprickgrupper indikerar att risk för brott ej bedöms föreligga. Bergslänten bedöms därmed vara stabil.

Med ledning av ovan bedöms inga särskilda åtgärder erfordras.

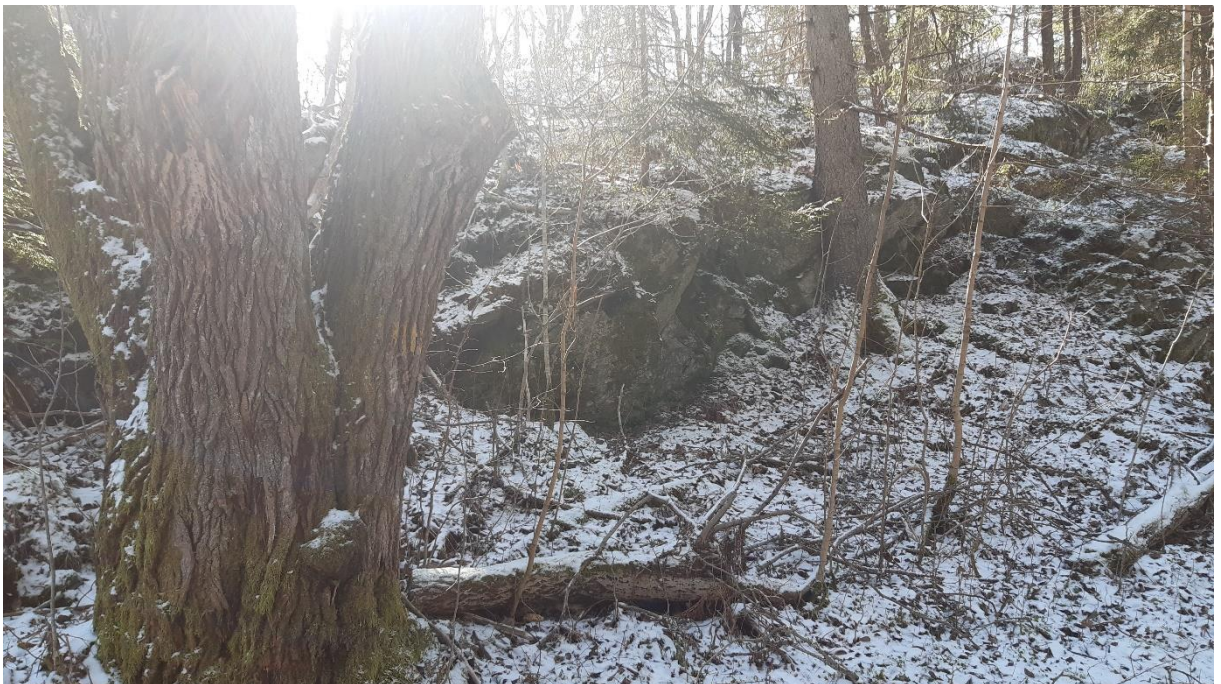
Figur 4. Bergslänt norra delen

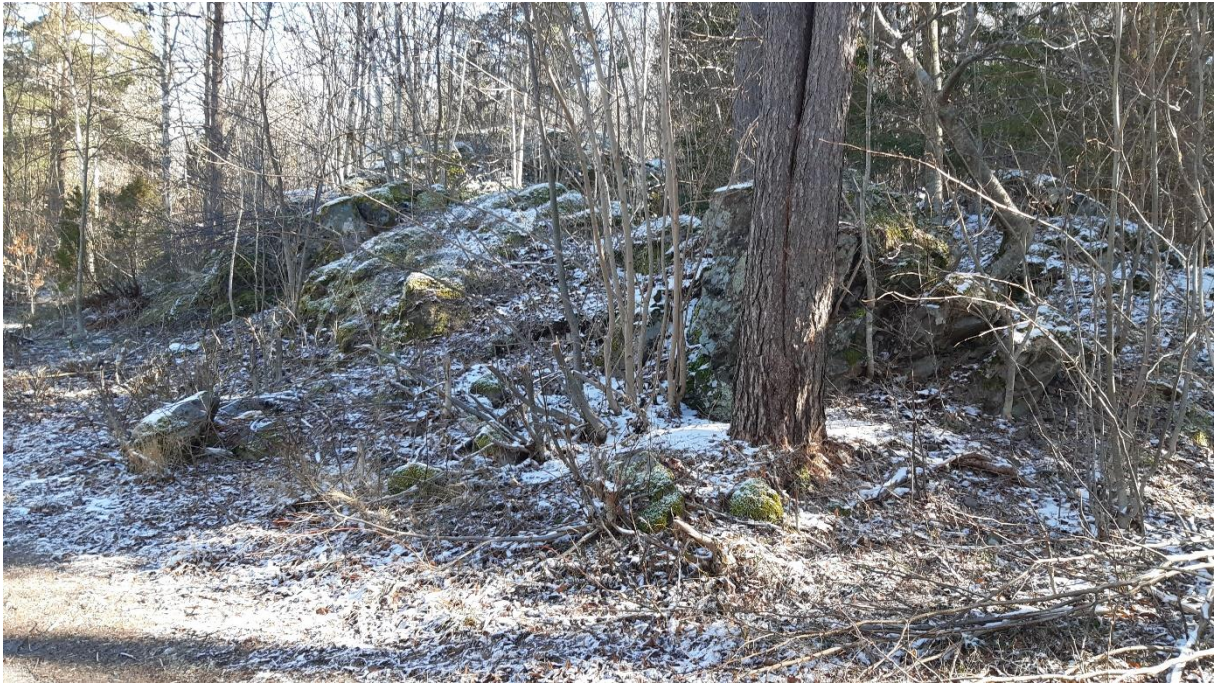
Figur 5. Bergslänt södra delen

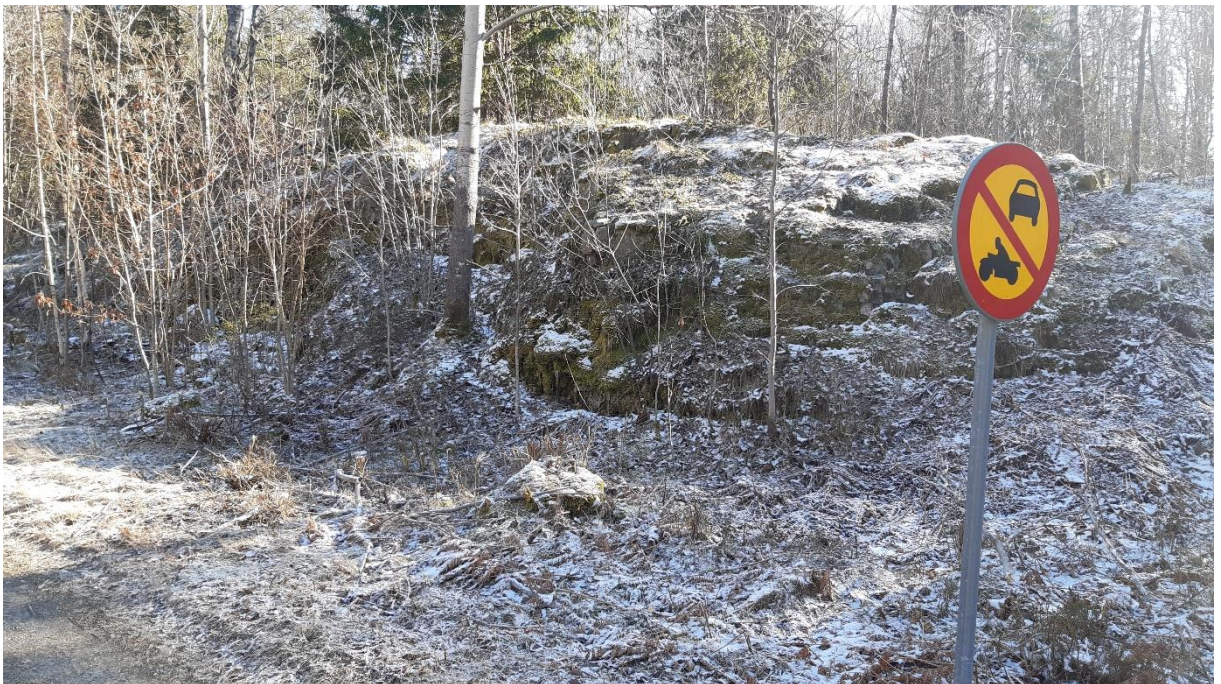
Figur 6. Bergslänt södra delen

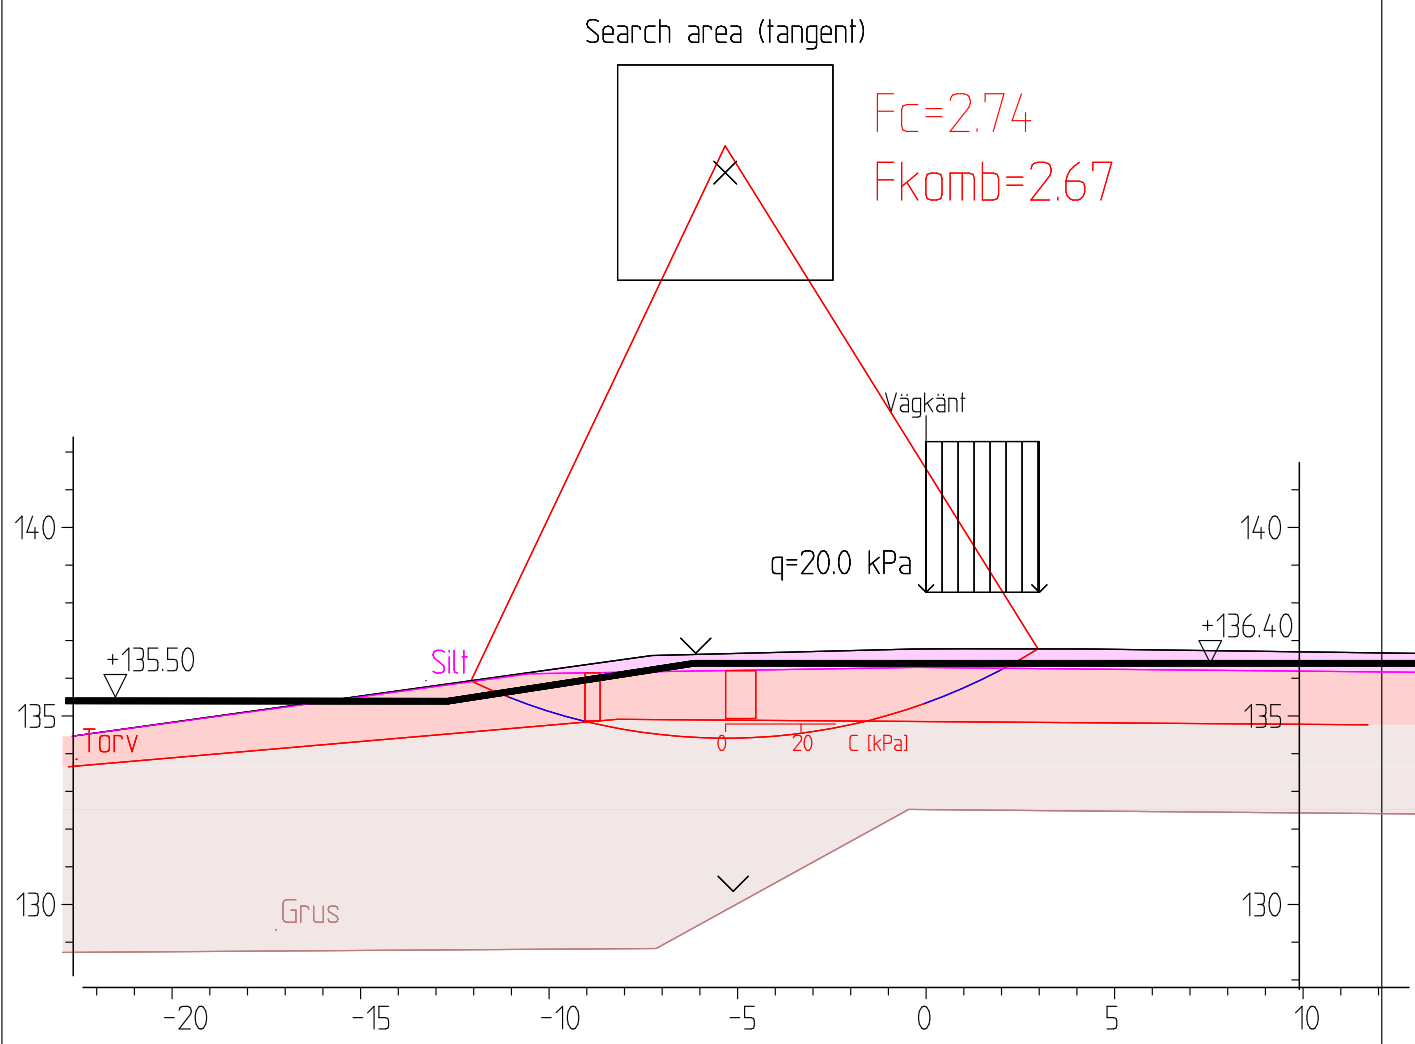
Sektion A, Totalsäkerhetsanalys
 Hydrostatisk grundvattenyta

Sektion\Analys	F_c	F_{komb}
A	2.74	2.67

Släntstabiliteten bedöms under nuvarande förhållanden vara tillfredsställande och den planerade bebyggelse bedöms kunna utföras utan att stabiliteten blir otillfredsställande.

$F_c = 2.74$
 $F_{komb} = 2.67$
