MILJÖHISTORISK INVENTERING,
MELLERUDS KOMMUN
NY DETALJPLAN CENTRUM

2021-12-22

MILJÖHISTORISK INVENTERING INFÖR DETALJPLAN

Projektnummer: 210332
Författare: Magnus Persson
Granskare: Therese Kalling
Uppdragsledare: Magnus Persson, David Lundh

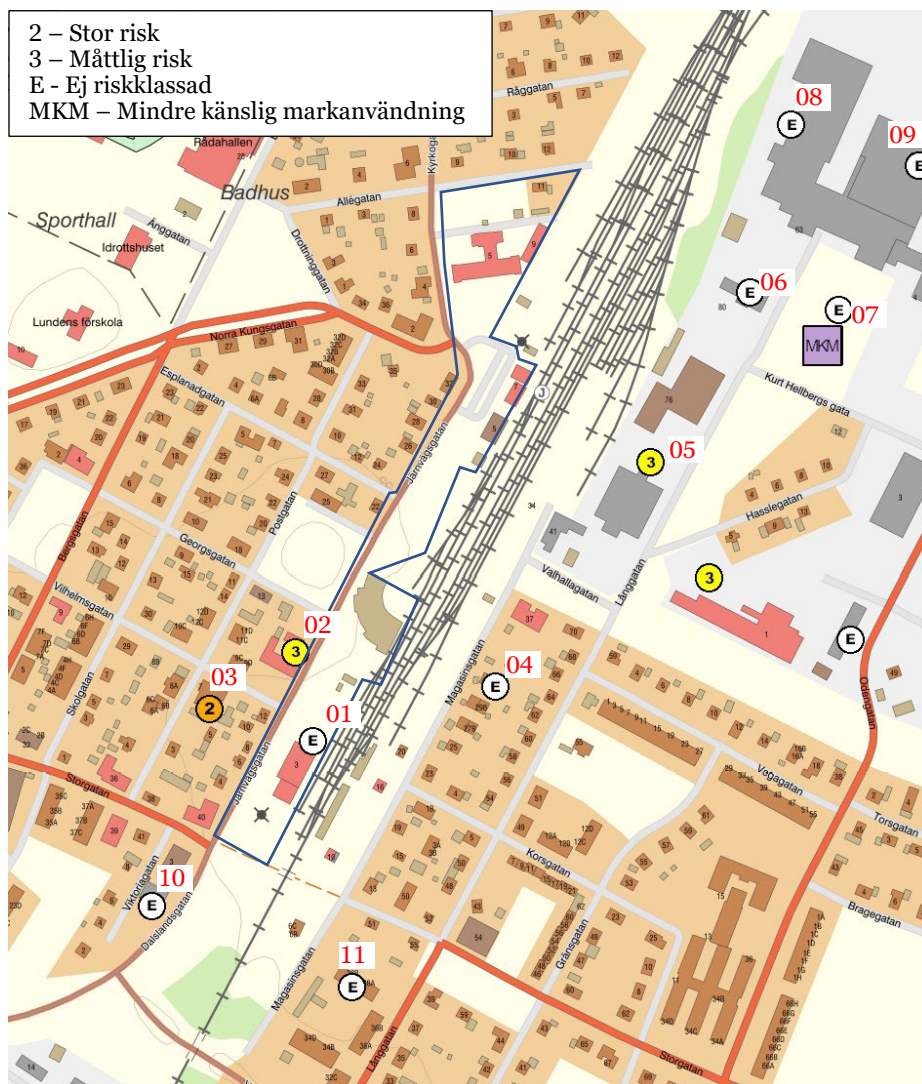
Enligt utdrag från EBH-stödet⁴ har räddningstjänsten haft en brandövningsplats inom fastigheten Mellerud 2:3 (objekt 1). Övningar ska ha skett på området mellan 1982 – 1997 och det bedöms troligt att AFFF-skum använts. Följaktligen finns det risk för PFAS-föroreningar inom fastigheten.

Direkt väster om fastigheten Mellerud 2:3 finns två objekt med riskklass *stor risk* (2) respektive *måttlig risk* (3). Båda objekten är före detta kemtvättar där klorerade lösningsmedel använts. Objekt 02 (ID 156961) har inte undersökts genom provtagning utan har klassats utifrån verksamhetstid samt användning och hantering av kemikalier (MIFO 1). För objekt 03 (ID 157033) genomfördes en undersökning inom Länsstyrelsens kemtvättsprojekt under 2013. Undersökning påvisade låga halter av klorerade alifater i ett garage och i träd. Inga halter påvisades i porluften och risken för människor och miljö bedömdes som låg. Följaktligen genomfördes inga fler undersökningar vid objektet.

Öster om planområdet, på andra sidan järnvägen, finns ett industriområde med flera objekt där det förekommit tungmetallgjuteri, träimpregnering, verkstadsindustri och cementindustri. Till söder finns ett SPIMFAB⁵ objekt (10) vilket var en före detta bensinstation som sanerades 2012. Objekt 11 var en trätoffelfabrik med ytbehandling av trä, området utgörs idag av bostadsområde.

Figur 7. Översiktskarta av planområdet med närliggande objekt från EBH-stödet, objektnummer 1 – 11. Karta framtagen av Ensucan AB 2021-12-15

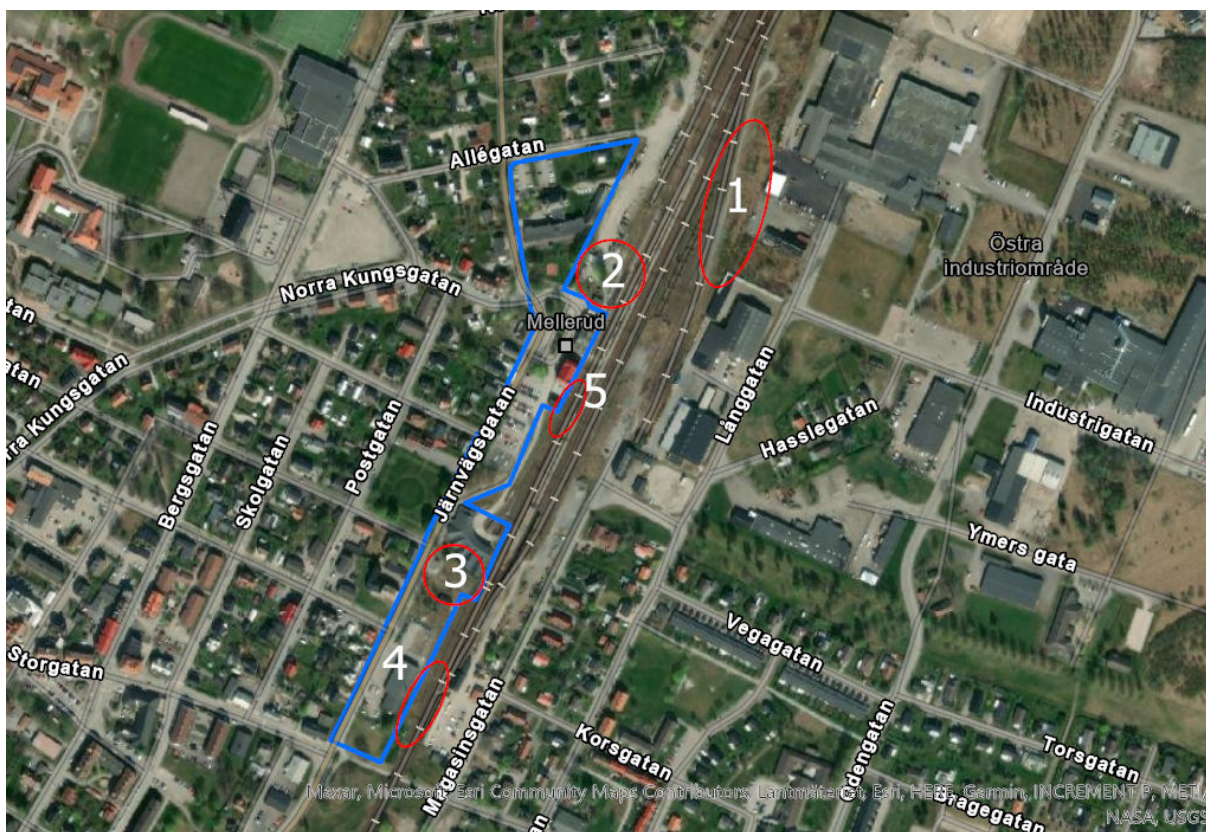
1. Upplagsområdet öster om bangården. Inom detta område innehåller ytlagren i fyllnadsmaterialet (0–0,5 m) halter av PAH och metaller över riktvärden för MKM. Området ligger cirka 100 meter öster om planområdet.

2. Den f.d. drivmedelsanläggningen väster om bangården norr om stationshuset. Här påvisades halter av petroleumämnen och PAH över riktvärden för MKM mellan 0–1,0 meters djup. Området angränsar till norra delen av planområdet (Myren 4:1), dock visar provpunkt närmast planområdet (väster om cirkel) på halter under KM.

3. Området direkt söder om lokstallet. Inom detta område är fyllnadsmaterialet (0–1,5 m) förorenat med PAH, metaller och ställvis även petroleumämnen över riktvärden för MKM. Delområdet ligger inom fastigheten Mellerud 2:2 som ingår i planområdet.

4. Området längs med västra sidan om spårområdet söder om lokstallet. Inom detta område är fyllnadsmaterialet (0–0,5 m) förorenat med PAH och metaller över riktvärden för MKM. Delområdet angränsar till fastigheten Mellerud 2:3 (räddningstjänsten).

5. Uppställningsspår söder om stationen. I ytan (0–0,1 m) i spårområdet är halten av tunga alifater över haltgränsen för farligt avfall och halten av PAH och aromatiska kolväten över riktvärden för MKM. Delområdet angränsar till fastigheten Mellerud 2:11 och stationshuset.

Figur 8. Översiktskarta över planområdet och de fem identifierade delområdena med halter över KM och MKM. Karta framtagen av Ensucan AB 2021-12-06

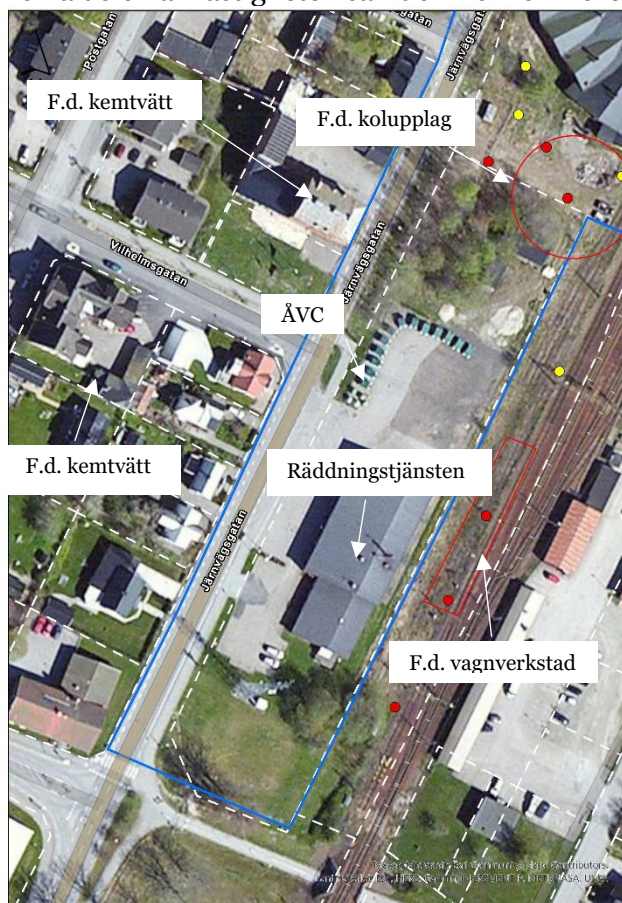
Fastigheten angränsar till ett område av spårområdet där tidigare undersökningar påvisat PAH och metaller över riktvärden för MKM i fyllnadsmaterialet (0–0,5 m), se f.d. vagnverkstad i Figur 9. På norra delen av fastigheten, precis i angränsning till lokstallet och del av fastigheten Mellerud 2:2, finns ett område där det varit kolupplag. Tidigare undersökningar har inom kolupplaget påvisat halter med PAH, metaller och ställvis även petroleumämnen över riktvärden för MKM i fyllnadsmaterialet (0–1,5 m). Föroreningen är inte avgränsad i plan och det går därför inte att avgöra föroreningens utbredning inom Mellerud 2:3.

Inom fastigheten har räddningstjänsten tidigare övat med brandsläckningsskum vilket medför en risk för PFAS-föroreningar i området. Det har inte framkommit i vilken del av fastigheten som övningarna skedde. Till nordväst om fastigheten finns objekt 02 (ID 156961) från EBH-stödet, vilket är kemtvätten med riskklass 3. Väster om räddningstjänstens byggnad i Figur 9 finns objekt 03 (ID 157033), vilket är kemtvätten med riskklass 2.

Sammantaget bedöms behovet av vidare miljötekniska undersökningar inom fastigheten som hög. Detta grundar sig främst på den potentiella PFAS-föroreningen vars omfattning är okänd. Tidigare undersökning har hittat förhöjda halter av PFOS i grundvattnet vars källa troligen är den gamla övningsplatsen. Vidare finns det en påvisad och ej avgränsade föroreningen på norra delen av fastigheten samt en risk för klorerade lösningsmedel.

Figur 9. Översiktskarta över fastigheten Mellerud 2:3. Planområdet är markerat i blå/linje, fastighetsgränsen i vit/streckad, f.d. verksamheter kopplade till bangården i röd/linje. Provpunkter från tidigare undersökningar har markerats i **rött=halter över MKM** och **gult=halter över KM**. Karta framtagen av Ensuccon AB 2021-12-14.

- Fastigheten Mellerud 2:3 (räddningstjänsten)
 - Utredning av eventuell PFAS-förorening i jord och grundvatten.
 - Utredning av det tidigare kolupplaget på fastighetens norra med avseende på eventuella föroreningshalter av PAH, metaller och petroleumämnen.

- Kontrollera grundvattnet med avseende på klorerade lösningsmedel.
- Del av fastigheten Mellerud 2:2 (lokstallet)
 - Avgränsning av det tidigare kolupplaget och oljecisternerna med avseende på föroreningshalter av PAH, metaller och petroleumämnen.

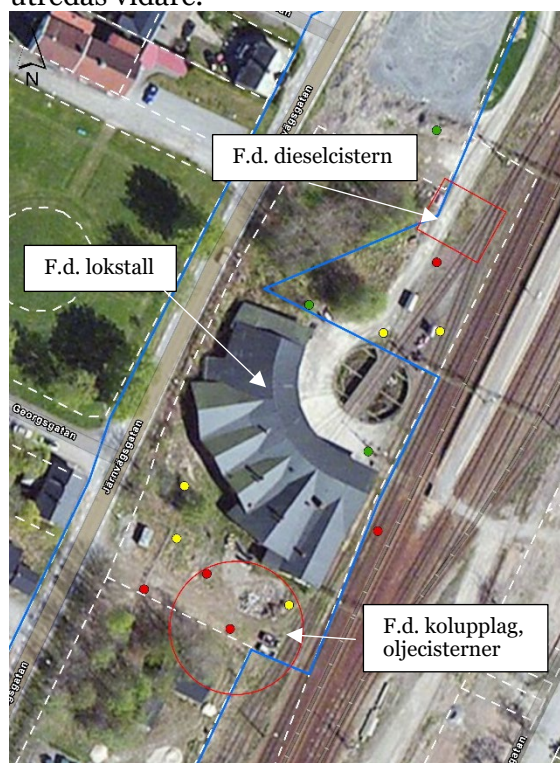
Byggnaden byggdes i slutet av 1800-talet och användes för reparationer av lok. Byggnaden inventerades av Orbicon 2019 som bedömde att de gamla smörjgroparna rengjorts och att det runt oljeavskiljarna inte fanns några tecken på läckage⁷.

Direkt till söder om byggnaden fanns fram till cirka 10 år sedan flera mindre eldningsoljecisterner ovan jord som nu är borttagna. I samma område fanns ett gammalt kolupplag. Tidigare undersökningar inom detta område har påvisat halter av PAH, metaller och ställvis även petroleumämnen över riktvärden för KM och MKM i fyllnadsmaterialet (0–1,5 m). Vidare undersökningar behövs för att avgöra föroreningens utbredning i plan.

På norra delen av fastigheten, precis utanför planområdet, fanns det fram tills 2003 en dieselcistern ovan jord. Undersökningar av området har inte visat på några tecken på läckage från cisternen. Det som påvisats i området (utanför planområdet) är halter av bly över riktvärdet för MKM.

I ett grundvattenrör precis till söder om lokstallet har PFOS påvisades i halter som innebär miljö- och hälsorisker med avseende på spridning i grundvatten. Det bedöms troligt att källan är den gamla brandövningsplatsen som ska ha funnits inom Mellerud 2:3, dock bör detta utredas vidare.

Figur 10. Översiktskarta över del av fastigheten Mellerud 2:2. Planområdet är markerat i blå/linje, fastighetsgränsen i vit/streckad, f.d. verksamheter kopplade till bangården i röd/linje. Provpunkter från tidigare undersökningar har markerats i **rött=halter över MKM**, **gult=halter över KM**, **grönt=halter under KM**. Karta framtagen av Ensucan AB 2021-12-14.

- Fortsatt utredning av halter av PFAS i grundvattnet som troligen är kopplat till övningsområdet inom Mellerud 2:3.
- Centrala planområdet, del av Mellerud 2:1, Mellerud 2:11 och Mellerud 2:13

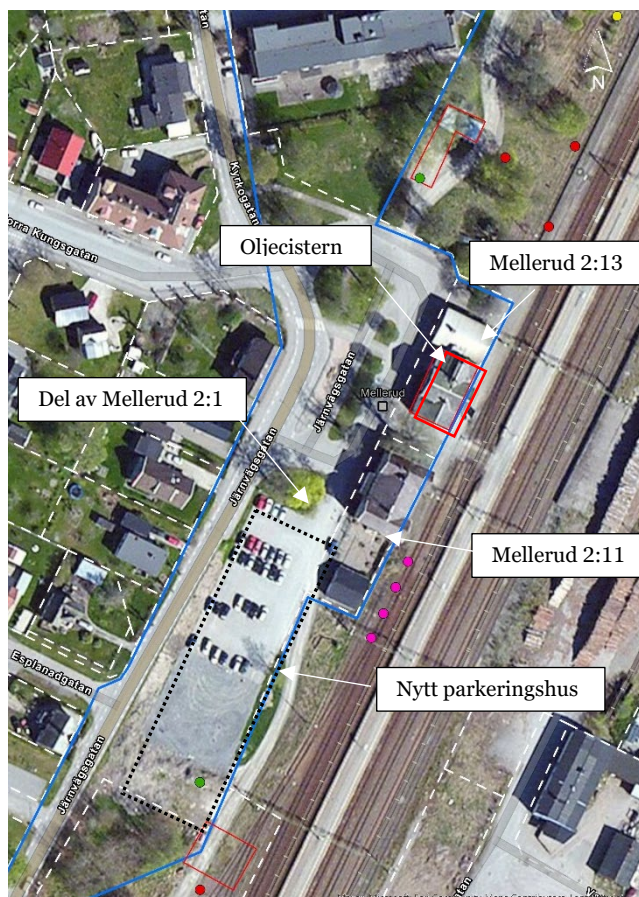
I den miljöhistoriska inventeringen har det inte framkommit någon information om förorenade verksamheter eller tidigare undersökningar inom den aktuella delen av Mellerud 2:1. Området angränsar emellertid till befintliga föroreningar på bangården till söder, öst och i norr.

Inom fastigheterna Mellerud 2:11 och Mellerud 2:13 har det inte heller framkommit några uppgifter om förorenade verksamheter eller tidigare undersökningar. Däremot finns det en notering i inventeringen⁸ som genomfördes för bangården gällande en eldningsoljecistern i stationshuset inom Mellerud 2:13. Huruvida cisternen tagits bort eller finns kvar är oklart.

Sammantaget för det centrala planområdet bedöms den största risken för eventuella föroreningar vara i ytorna som angränsar till bangården. Samtliga undersökta närliggande områden på bangården påvisar halter mellan MKM och FA, vilket leder till en ökad risk för att delområdet är förorenat.

Figur 11. Översiktskarta över del av fastigheten Mellerud 2:1, 2:11 och 2:13. Planområdet är markerat i blå/linje, fastighetsgränsen i vit/streckad, f.d. verksamheter kopplade till bangården i röd/linje, nytt parkeringshus svart/streckadlinje. Provpunkter från tidigare undersökningar har markerats i rosa=halter över FA, rött=halter över MKM, grönt=halter under KM. Karta framtagen av Ensuccon AB.

- Översiktlig undersökning av eventuell föroreningsituation i jord med avseende på PAH, metaller och petroleumämnen.
 - Kontroll om oljecistern finns kvar i stationshuset.

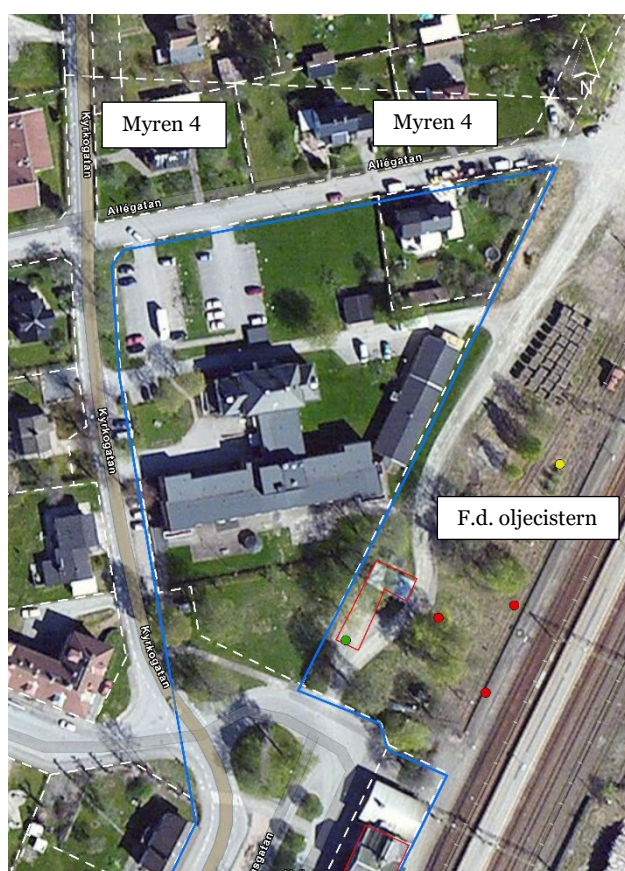
Den sydöstra delen av fastigheten Myren 4 angränsar till ett område där det tidigare funnits en oljecistern (ca 4000 L) under jorden som är riven⁹. Analys har gjorts av ett prov på området som visade på halter under KM. Direkt utanför läget för den f.d. oljecisternen har det påvisats halter av petroleumämnen och PAH över riktvärden för MKM mellan 0–1,0 meters djup.

Likt för det centrala planområdet är det föroreningar från den intilliggande bangården som bedöms utgöra den största föroreningsrisken.

Figur 12. Översiktskarta över del av fastigheten Myren 3 och Myren 4. Planområdet är markerat i blå/linje, fastighetsgränsen i vit/streckad, f.d. verksamheter kopplade till bangården i röd/linje. Provpunkter från tidigare undersökningar har markerats i rosa=halter över FA, rött=halter över MKM, gult=halter över KM, grönt=halter under KM. Karta framtagen av Ensuccon AB 2021-12-15

- Norra planområdet, Myren 3 och Myren 4
 - Översiktlig undersökning av eventuell föroreningsituation i jord med avseende på PAH, metaller och petroleumämnen.
