Kulturhistorisk byggnadsinventering

Skålleruds socken

Melleruds kommun

2005

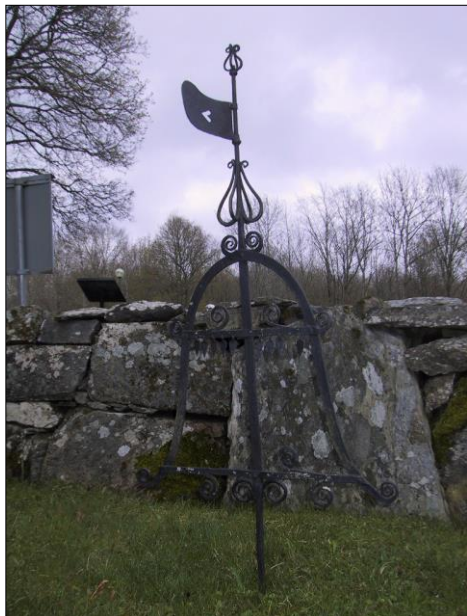
Kyrkan uppfördes 1676-79 på bekostnad av brukspatron Paul Rokes i Upperud. Den består av ett rektangulärt långhus, som i öster avslutas med ett tresidigt, smalare kor

och i väster med ett vapenhus. På norra sidan är en mindre sakristia tillbyggd i sen tid och i väster kröns kyrkan av ett torn. Kyrkan är timrad och klädd med rödfärgad träpanel. Taket och tornhuvan är av skiffer. Enligt muntlig tradition låg socknens första kyrka på gården Backens marker, en bit österut från den nuvarande kyrkan. Skålleruds kyrka omnämns i skriftliga källor från slutet av medeltiden och dess dopfont, som är av täljsten, är från 1200-talet. På platsen för den nuvarande kyrkan låg tidigare en träkyrka, som byggdes om 1593. Man trodde tidigare att koret härrörde från denna äldre kyrka, men en dendrokronologisk undersökning (årsbestämning av virkets årsringar) från 1997 gör gällande att såväl kor som långhus uppfördes på 1670-talet.

Kyrkan har över tiden förändrats både exteriört och interiört. Utvändigt var kyrkan från början sannolikt inte brädfodrad, men på 1700-talet klädde man kyrkan med panel, som tjärades. 1806 började man rödfärge den, vilket man fortsatt med sedan dess – med undantag för en period under 1800-talets senare hälft då den var vit eller gulvit. Taket var ursprungligen belagt med spån, som också det tjärades, men 1855 byttes spånet ut mot det mer arbetsbesparande skiffret.

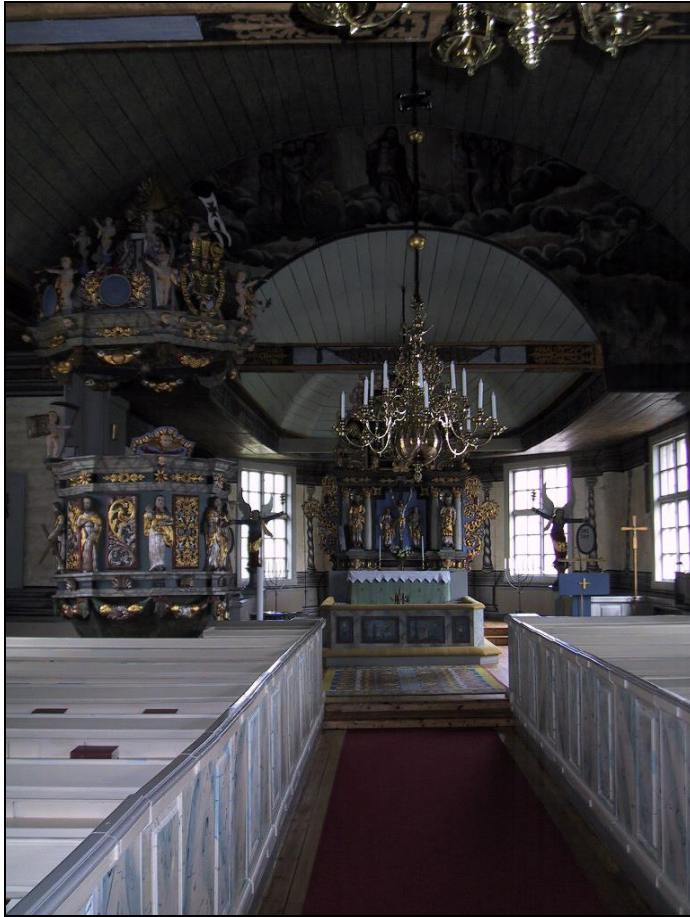
Kyrkorummet domineras av altaruppsatsen och predikstolen, båda i barockstil. De tillkom på 1760-talet och är snidade av Isac Schullström, vars arbeten återfinns i flera av stiftets kyrkor. Väggarna, det välvda taket och bänkarna är dekormålade med finstämda nyanser. I taket hänger en praktfull barockljuskrona, troligen skänkt av Paul Rokes på 1670-talet.

Kyrkans interiör.

Interiört har kyrkans utseende växlat med tidens ideal. Det färgrika rum, med målningar på väggar och tak, som mötte 1700-talsbesökaren stod inte högt i kurs under 1800-talets slut. Väggarna kläddes därför med vitmålad papp och altaruppsatsen och predikstolen målades vita med svarta skulpturer. Innertaketets målningar täcktes 1911 med pärlspont. Redan 1925 renoverade man igen, denna gång för att återställa kyrkans 16- och 1700-talskaraktär. Pappen och pärlsponten togs bort och de äldre målningarna togs fram. Takmålningarna från 1600-talet, utförda av Erik Grijs från Göteborg, gick inte att återställa – med undantag för bilderna av de fyra evangelisterna som nu hänger ovanför läktaren.

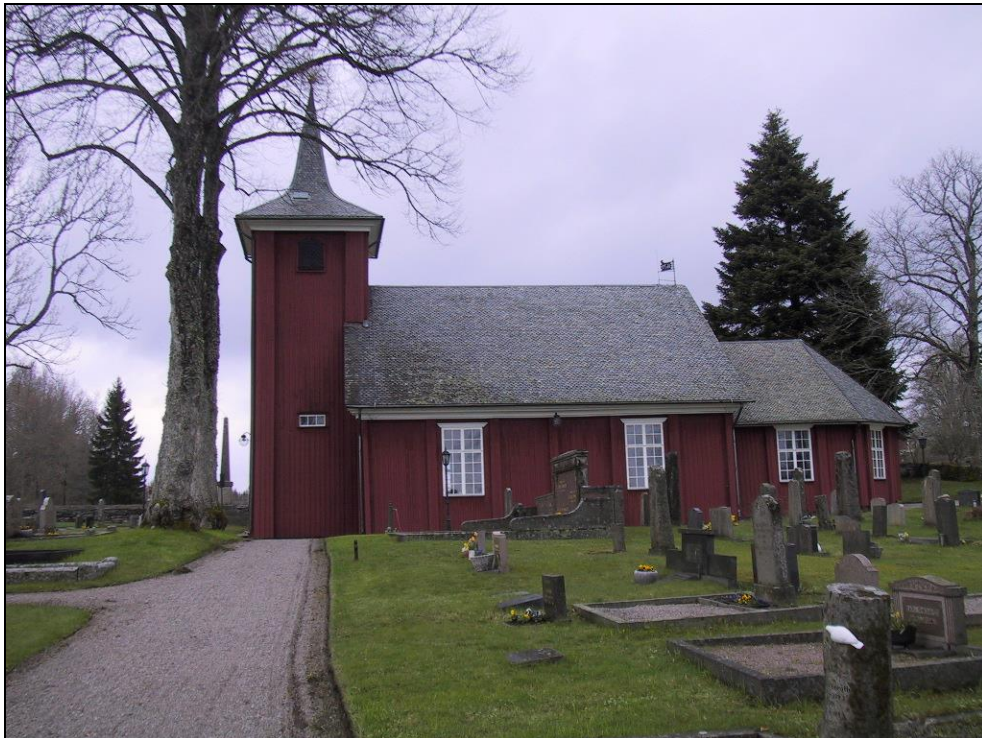
Kyrkans exteriör från söder.

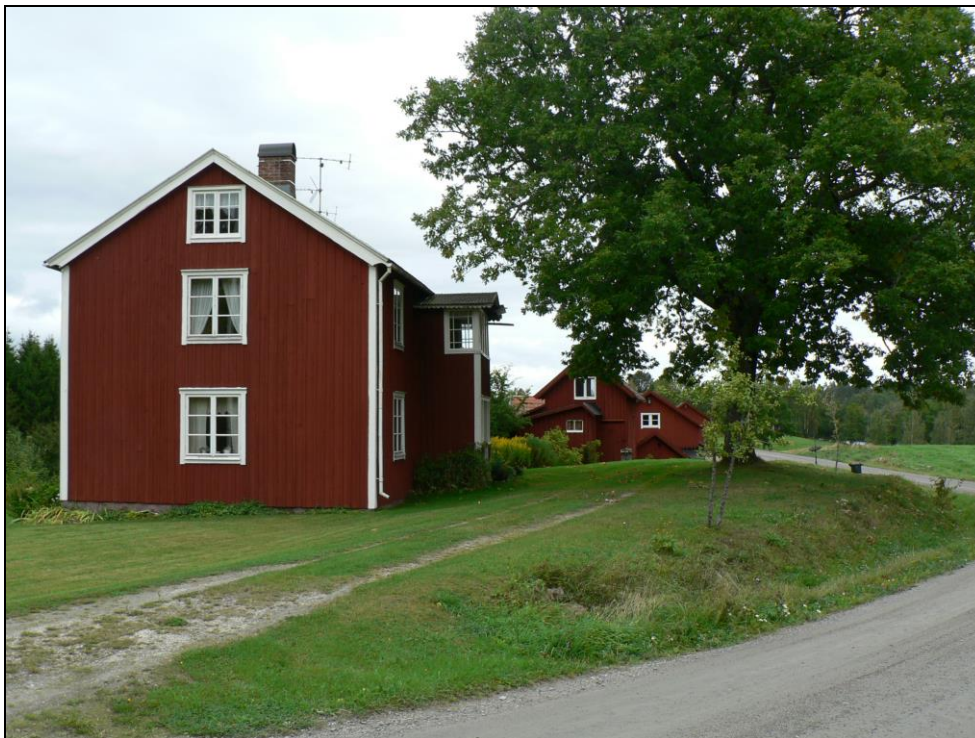
1. Stora Liane, Krökersrud 1:186 och 1:177

Stora Liane, Liane 1:177, med mangårdsbyggnaden i förgrunden.

Stora Lianes två gårdar ligger på Åklängs västra strand, mellan Lianefjället och sjön, längs vägen upp mot Korserud. Gårdarna omges av ett öppet odlingslandskap som sluttar kraftigt ned mot Åkläng. Båda gårdarna är mycket välbevarade, samlade gårdsbildningar med ett antal uthus. Krökersrud 1:186 har en mangårdsbyggnad med dubbel bredd, magasin, flera uthus i liggatimmer samt en rundtimrad parloge byggd kring 1870-80. Logen är den enda kvarvarande av sin typ i socknen. Gårdsbildningen är oregelbunden. Krökersrud 1:177 ligger i ett band längs vägen. Mangårdsbyggnaden är en Dalslandsstuga med skiffertak, uppförd i slutet av 1700-talet. Längs vägen ligger en ladugård med lada och stall, byggd 1916, en vedbod med magasin ovanpå, ett fristående magasin, ett grishus/hönshus samt en redskapsbod/traktorgarage med snedtäcka för spånhyvel. En bit ifrån gården, nedanför backen åt landsidan, ligger en smedja sammanbyggd med en verkstad. I närheten av denna ligger också en äldre tvättstuga. Norr om gården, vid Lillesjön, finns en utmarkslada för vinterhö, dit man körde med släde om vintern. En bra bit väster om gården, vid Erve, ligger en fiskestuga.

Stora Lianes två gårdar besitter stora kulturhistoriska värden. De är mycket välbevarade, väl sammanhållna gårdsbildningar med flertalet av de äldre ekonomibyggnaderna bevarade, och berättar genom detta mycket om de villkor människor levde under i det äldre agrarsamhället. Den timrade parlogen på Krökersrud 1:186 är intressant såväl byggnadshistoriskt som byggnadstekniskt. Gårdarnas läge i landskapet och deras välbevarade karaktär gör dem till en av socknens mest kulturhistoriskt intressanta gårdsmiljöer. Gårdarna ingår i det område kring Dalslands kanal som är av riksintresse för kulturmiljövården.

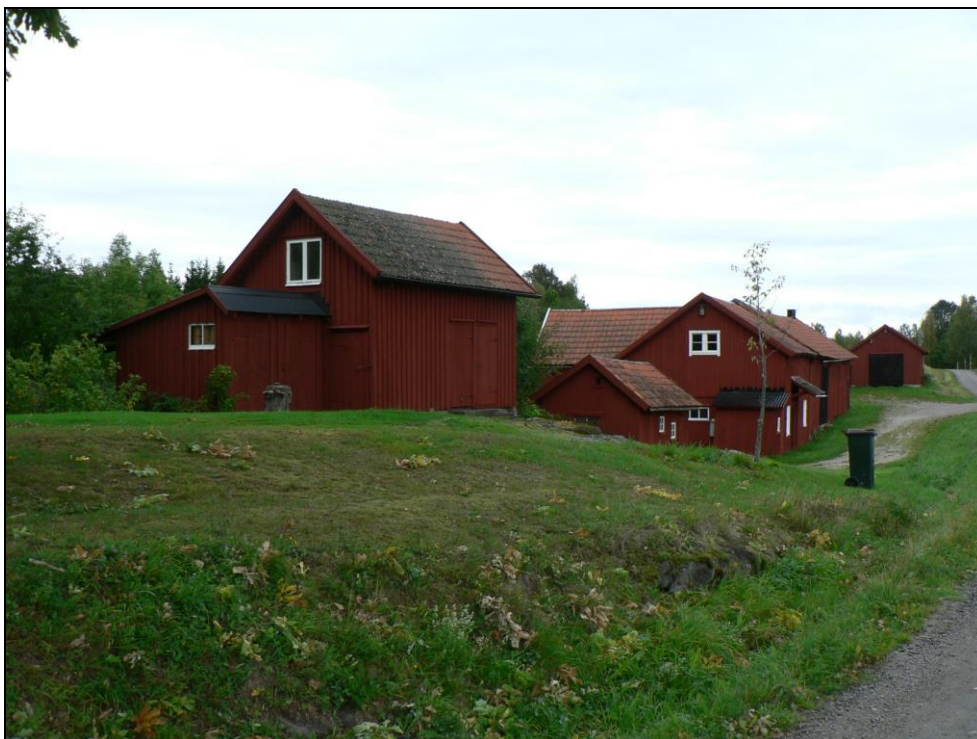
Uthusen på Liane 1:177 i ett band längs vägen.

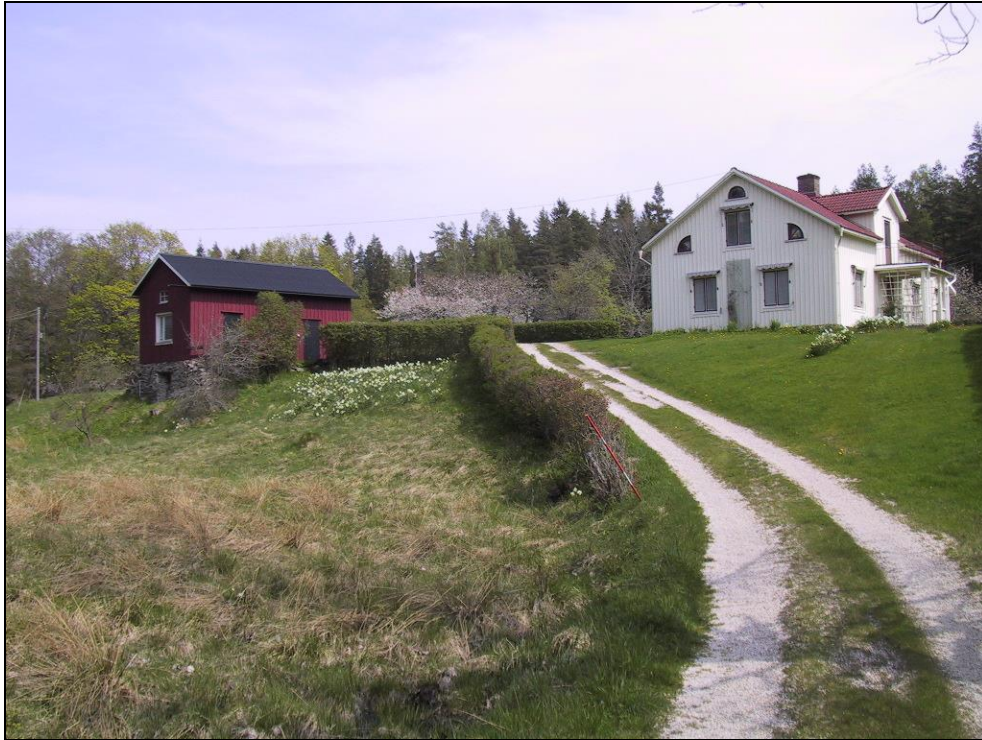
Boningshuset med källaren/verkstaden/magasinet till vänster.

Gården nämns första gången 1509 som "Skalkgeråsen" och var då en utjord till Åsen. 1691 köptes gården av Upperuds bruk, som arrenderade ut den fram till 1858. Sedan dess har den varit i privat ägo. Skalåsen ligger enskilt i skogen norr om Upperud och Håverud, i änden av en smal grusväg. Runt gården öppnar sig skogen i före detta åkrar, som på senare år betats eller slagits. Gården är mycket välbevarad och består av ett boningshus av dubbelhustyp uppfört 1868, en stor ladugård från 1919-20 med stall, loge, redskapsskjul och lador, smedja med brygghus, källare med verkstad och magasin ovanpå, vedskjul, utedass, svinstia och hönshus. Boningshuset moderniserades 1947-48. Runt huset ligger en trädgård med fruktträd, häckar och en berså.

Gårdens kulturhistoriska värde består i dess välbevarade helhet och karaktär, där den självförsörjande gårdens behov av byggnader och funktioner tydligt kan avläsas. Gården är ett intressant exempel på en gårdsbildning med flertalet av de äldre ekonomibyggnaderna intakta.

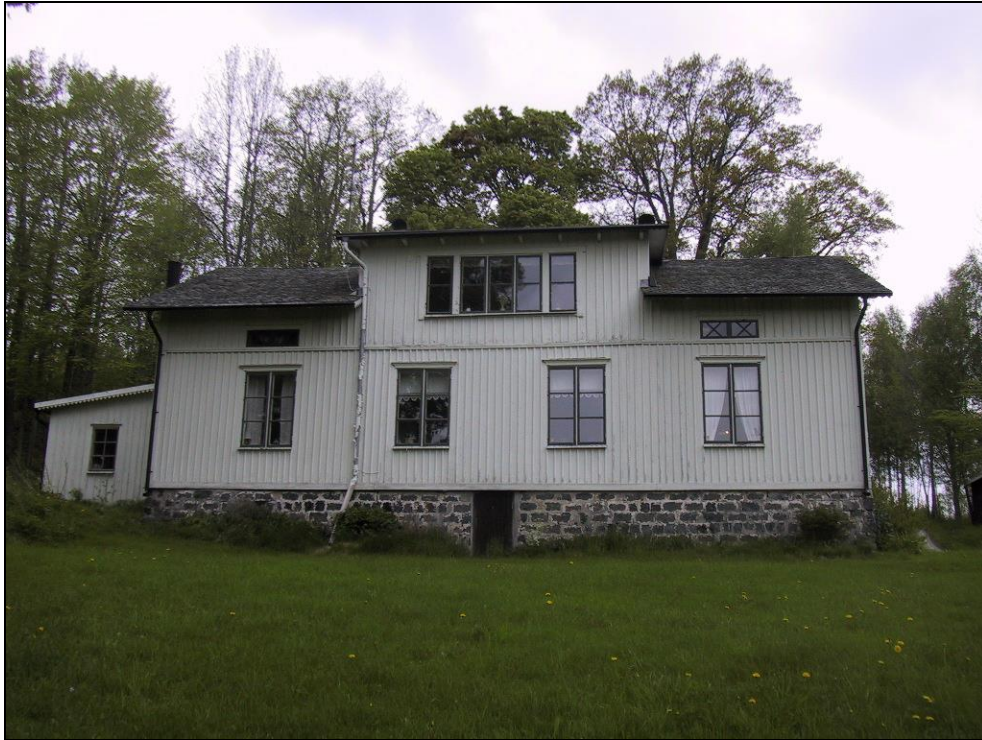
3. Glyckshult, Glyckshult 1:1

Boningshuset på Glyckshult sett från slutningen ned mot Åklång.

Gården är känd sedan mitten av 1600-talet. Den ligger längs Brudfjällsvägen mot gränsen till Tisselskog, högt över Åklång med utsikt över sjön. Genom åren har flera försök gjorts att bryta malm på gårdens marker, men utfallet blev inte det förväntade och någon större verksamhet startades inte. Vid gården har också legat ett bryggeri, där såväl öl som svagdricka bryggts. Man tog då vara på det fina vattnet i Glycksjön. En längre tid låg gården som arrendegård under Upperuds bruk. Mangårdsbyggnaden är omgiven av en trädgård med fruktträd som sluttar ned mot sjön. I anslutning till huset ligger tre äldre uthus, varav ett med skiffertak. Ytterligare ett uthus ligger på andra sidan vägen. Boningshuset är troligen uppfört 1850-70 i lokala material. Grunden är av slaggsten, fasaden i trä och taket är belagt med skiffer.

Det kulturhistoriska värdet motiveras av mangårdsbyggnadens välbevarade exteriör, där de omsorgsfullt utformade detaljerna är en viktig del, liksom av användningen av lokala material. Byggnaden är troligen socknens enda med slaggstensgrund, vilket gör den byggnadshistoriskt intressant även i ett regionalt perspektiv. Dess historia som större bryggeri gör den lokalthistoriskt intressant. Gården ingår i det område kring Dalslands kanal som är av riksintresse för kulturmiljövården.

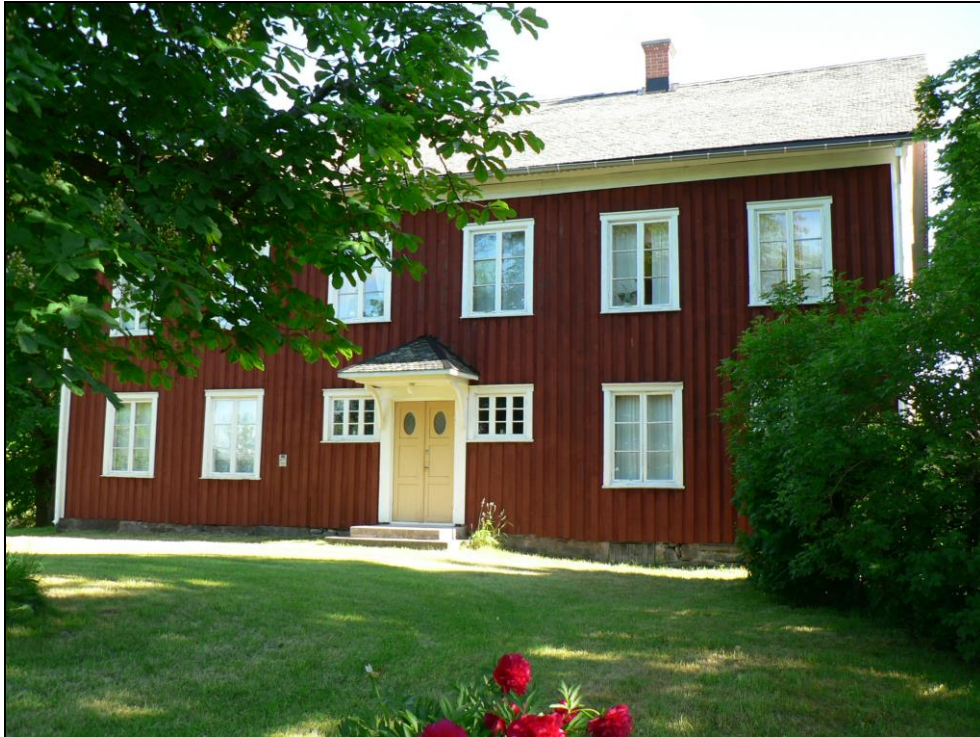
4. Svankila gård, Svankila 1:2

Mangårdsbyggnaden på Svankila från gårdsplanen.

Svankila gård ligger på Svankilahalvön i socknens sydöstra del, i ett igenväxande odlingslandskap. Huvudbyggnaden ligger på en höjd med utsikt norrut över Svanefjorden, med ladugård och vagnslider nedanför backen åt söder. Runt boningshuset ligger en trädgård, med ett vådräd framför huset. Gården nämns i skriftliga källor första gången 1540, då den upptas som ett helt skattehemman. 1752-1858 var gården arrendegård till Upperuds bruk. 1858 hade den tolv underlydande torp och var en av de största gårdarna i socknen. Det kommer till uttryck i mangårdsbyggnadens utformning, som framför allt i skalan avviker från socknens övriga agrara bebyggelse. Mangårdsbyggnaden är en salsbyggnad i två plan, med ett sadeltak belagt med skiffer. Den är uppförd 1872 och har en symmetrisk fasad med sex fönsteraxlar. Entrépartiet är förlagd till mitten och betonas med ett mindre tak, också det belagt med skiffer. Svankila genomgick en omfattande reovering i slutet på 1920-talet, och fick då den lätt nationalromantiska utformning som det har i dag. Byggnaden är exteriört mycket välbevarad sedan 1920-talet, med en utformning som visar på stor omsorg om detaljerna.

Ekonomibyggnaderna är väl tilltagna och uppförda i en enkel nationalromantisk stil med drag av lantgotik. Karakteristiska är de småspröjsade fönstren och de rena formerna, där bland annat dörrarna har slät panel och fönstren enkla omfattningar. Vagnslidret har öppningar utan portar för enkel och smidig genomkörning.

Svankilas kulturhistoriska värde består dels i byggnadernas välbevarade exteriör, där särskilt mangårdsbyggnaden är intressant såväl byggnadshistoriskt som arkitektoniskt, dels i dess historiska betydelse som storgård. Gården är också ett viktigt inslag i miljön runt Svankilaviken. Svankila gård ligger strax utanför det område kring Dalslands kanal som är av riksintresse för kulturmiljövården.

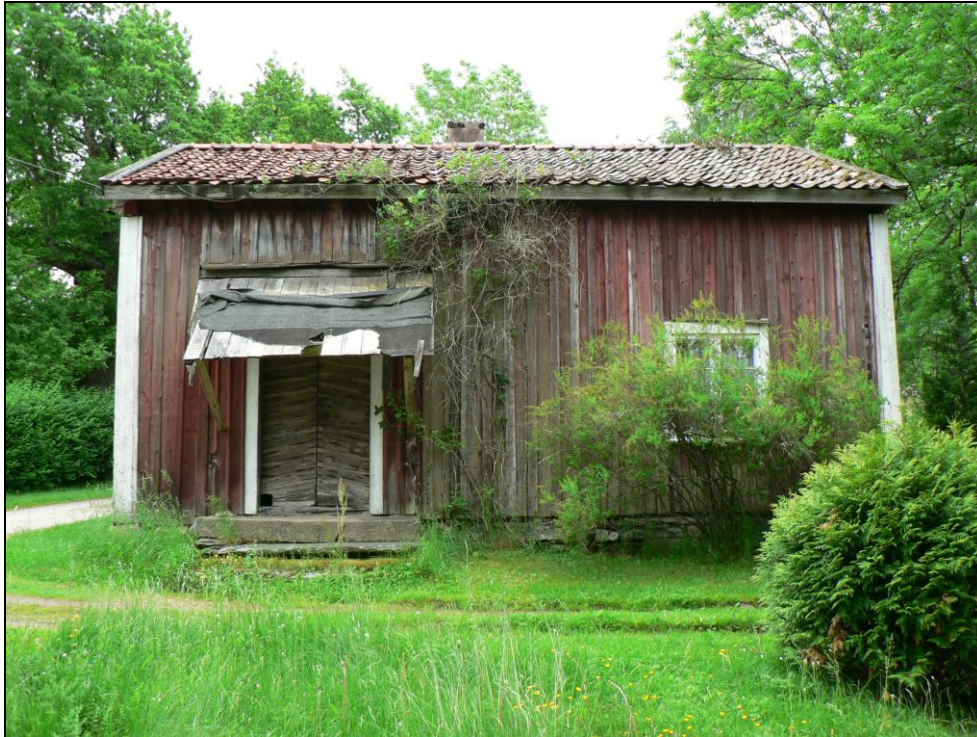
5. Södra Ödegården, Svankila 1:128

Enkelstugan sedd från trädgården.

Södra Ödegården ligger vid Svankilavikens östra strand. Här ligger, i ett lummigt landskap med betesmarker ned mot sjön, en enkelstuga med mångåstak. Enkelstugan ligger numera i utkanten av trädgården till en villa från 1940-talet. Den har en relativt ursprunglig exteriör med ett tak av enkupigt lertegel, som troligen ersatt ett tidigare tak av torv eller skiffer. Byggnaden är sannolikt från mitten av 1800-talet och tillhör en för socknen relativt ovanlig byggnadstyp; enkelstugan i ett plan. På samma fastighet ligger också ett mindre, timrat stall som tidigare ingick i en ladugård, som rasade på 1960-talet. Stallet fick då gavelväggar och nytt tak. Byggnaden är målad med faluröd slamfärg och har både laxade knutar och utskjutande knutskallar.

Byggnaderna på Svankila 1:128 har ett kulturhistoriskt värde främst genom sina välbevarade exteriörer. De är också intressanta genom sina dimensioner, som berättar om ett liv med helt andra villkor och ideal än dagens. Byggnaderna är även byggnadstekniskt värdefulla, i och med att de visar på de tekniker som varit vanliga i trakten.

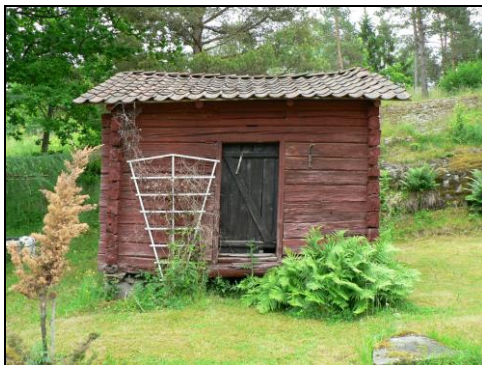
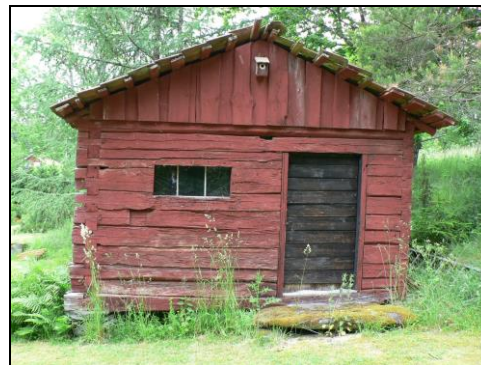
Det timrade stallet och dess två ingångar.

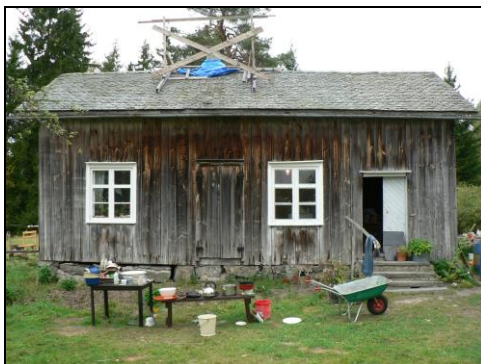
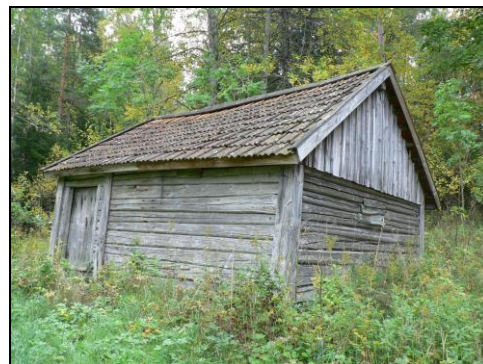
Kullen ligger på en liten höjd i ett öppet odlingslandskap en bit väster om landsvägen mot Åsensbruk. Boningshuset flyttades hit 1915 och ersatte då troligen ett äldre hus. Ekonomibyggnaderna är sannolikt från andra halvan av 1800-talet. På gården finns, förutom boningshuset, en timrad ladugård, loge, vagnbod, magasin, snickarbod och vedbod. Till gården hör även ett utfähus, som nu ligger på en annan fastighet. Kullen är en väl sammanhållen gårdsbildning med bibehållen ålderdomlig karaktär. Alla byggnader är omålade. Boningshuset är en sidokammarstuga, som byggts till med en kammare åt baksidan. Byggnaden har skiffertak och en så kallad hallskorsten, som består av plana stenhällar som hålls samman av falsen i den övre och undre ramen. Dess äldre karaktär är välbevarad både exteriört och interiört. Såväl ladugård som loge har äldre takbeläggning bevarad under teglet; rivetak¹ av halm på ladugården och logen och lös halm på läkt på vagnboden.

Det ålderdomliga boningshuset till vänster, utfähuset till höger.

Gårdens kulturhistoriska värde motiveras av dess välbevarade karaktär, både avseende gårdens struktur med de många byggnaderna och deras olika funktioner, och byggnadernas välbevarade ålderdomliga utseende, som ger en god bild av hur bebyggelsen tedde sig före rödfärgens intåg på 1800-talet. Utfähuset, som är en rest från en tid med en annan typ av djurhållning än dagens, tillhör en byggnadskategori som är ovanlig numera. Det är såväl agrarhistoriskt som byggnadshistoriskt intressant.

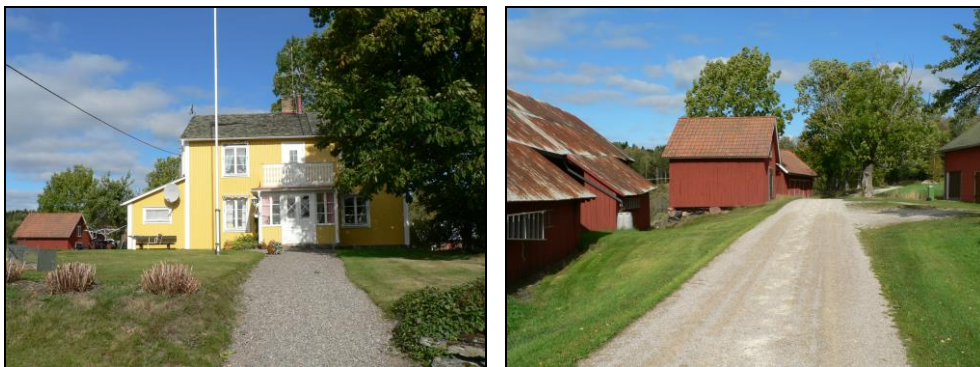
I ett öppet odlingslandskap väster om vägen mot Åsensbruk, på en höjd, ligger Eriksbyn. Byn har ett spektakulärt läge i landskapet och syns väl från vägen. Gårdarna ligger kvar i samma läge som vid storskiftet 1770. Båda gårdarna är väl sammanhållna miljöer med ett antal ekonomibyggnader bevarade. Eriksbyn 1:18 består av ett boningshus från 1920-talet med skiffertak, vilket var relativt ovanligt så sent, en äldre stuga, magasin och ladugård med stora skyggor. Eriksbyn 1:9 består av en Dalslandsstuga, troligen uppförd ca 1870, en stor ladugård med skyggor, vagnbod med magasin, vagnslider samt ett större uthus med drängkammare och andra utrymmen. Till gårdarna hörde åtminstone två torp, varav det ena redovisas nedan.

Boningshuset på Eriksbyn 1:9 till vänster. Ekonomibyggnader på samma gård till höger.

Eriksbyns kulturhistoriska värde motiveras av dess läge i landskapet, som har lång kontinuitet, och dess betydelse för landskapsbilden. Byns gårdar är också väl sammanhållna miljöer, som bildar en kulturhistoriskt intressant helhet med byggnader från olika tider och med olika funktioner. Sambandet med de bevarade torpen, Mon och Myren, är också kulturhistoriskt intressant.

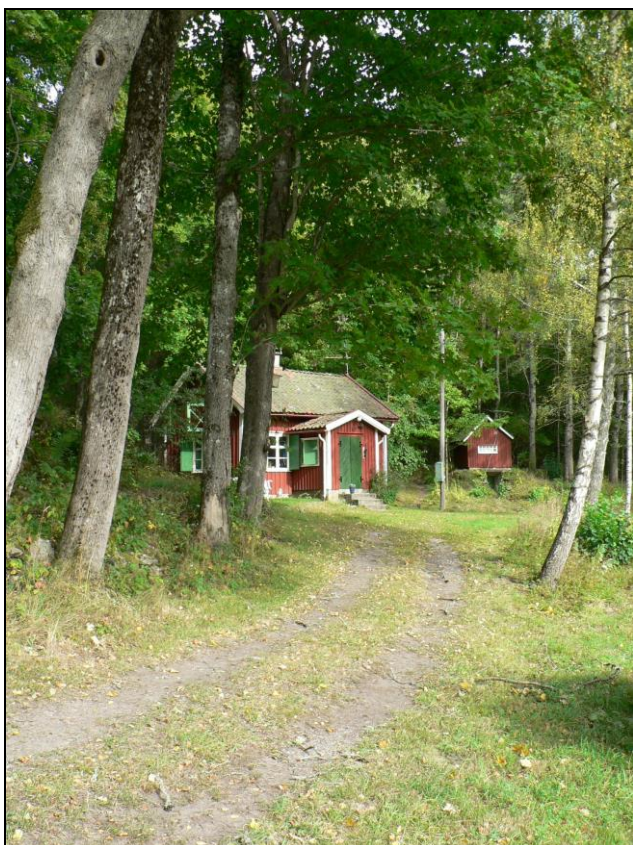
Boningshuset och källaren sedda från ladugården.

Vid Köttsjöns östra strand, vid före detta odlingsmark, ligger Myren. Myren var tidigare torp under en av gårdarna i Eriksbyn, och används nu som sommarbostad. Torpet är mycket välbevarat såväl vad gäller struktur som exteriör, och här finns ladugård med loge, garage, källare med vind samt ytterligare ett uthus. Boningshuset är troligen en enkelstuga med tillbyggd förstukvist. Det har faluröd locklistpanel och dörrar och fönsterluckor med grönmålade fiskbenspaneler.

Myrens kulturhistoriska värde motiveras av dess välbevarade struktur och exteriör. Det är en ovanligt välbevarad torpbildning med flera av ekonomibyggnaderna intakta. Byggnadernas, främst boningshusets, välbevarade exteriör och läge i landskapet ger Myren ett särskilt värde som representant för en torpbebyggelse som i många stycken försvunnit under årens lopp. Dess samband med Eriksbyn (se ovan) är också historiskt intressant.

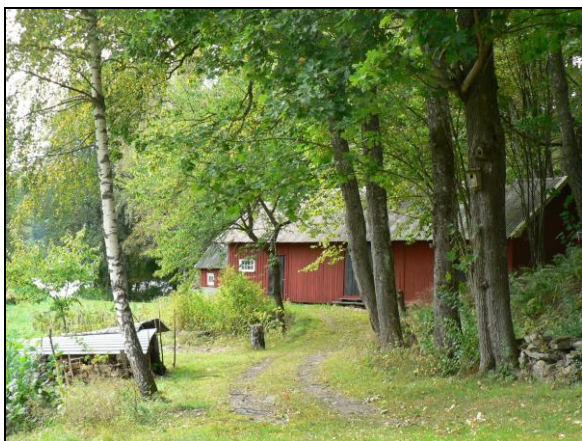
Ladugården, med sjön till vänster.

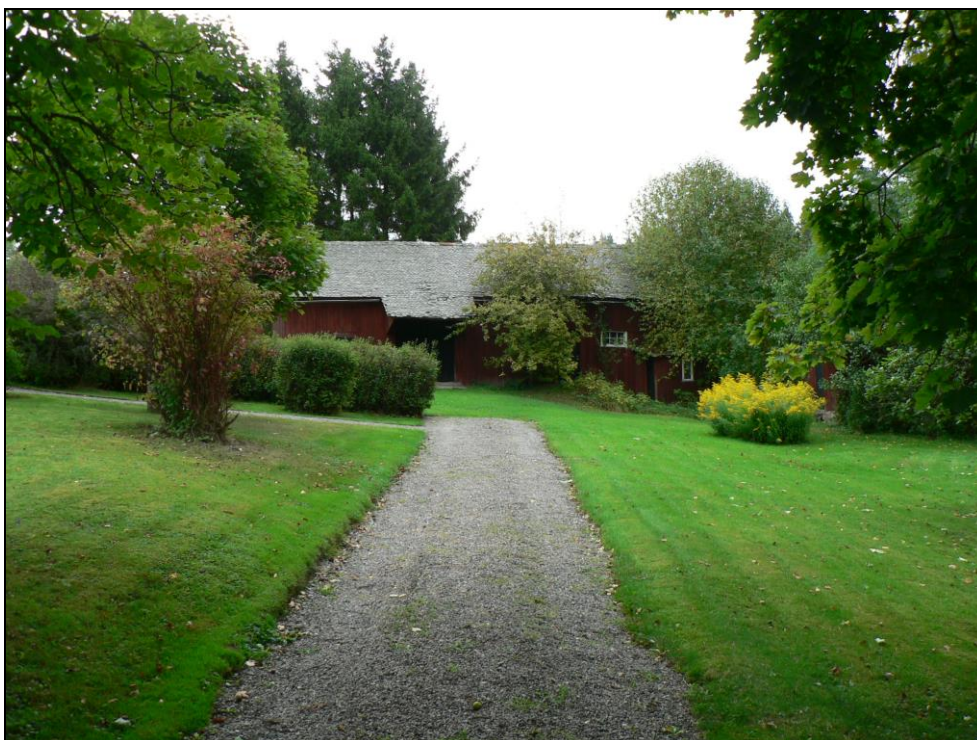
Ladugården med dess skiffertak.

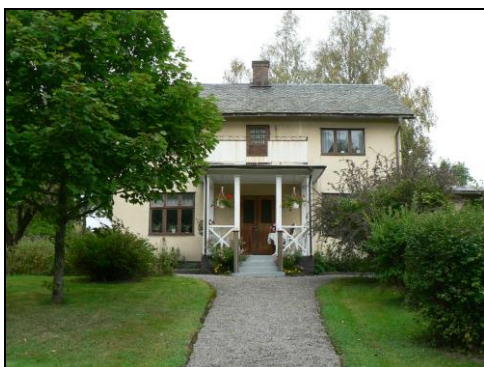
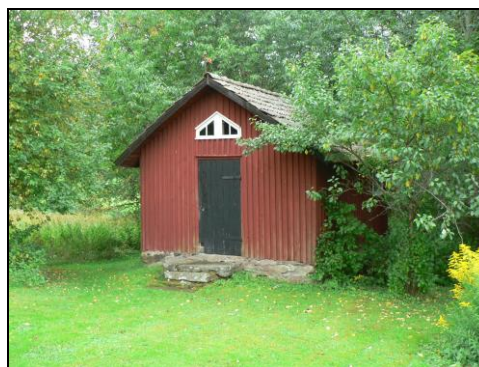
På östra sidan av vägen norrut mot Åsensbruk, ligger Eriksdal. Gården består av ett antal olika byggnader. Boningshuset är ett dubbelradhus som vid en ombyggnad omkring 1920-30 putsats, vilket är ovanligt i trakten. Boningshuset har skiffertak. På gården finns även en källare med vind, ett brygghus samt en ladugård med skiffertak. Ladugården användes inte till mer än en eller två kor i taget, eftersom jordbruk inte var huvudnäringen på Eriksdal. Den största inkomstkällan var i stället det stora garveriet som tidigare låg vid vägen, men som nu är rivet. Det i dag mest anmärkningsvärda med gården är ladugården med dess skiffertak, som måste sägas vara mycket påkostat med tanke på att ladugården i och med garveriet inte var en central byggnad i gårdens ekonomi. Ladugården är den enda av sitt slag i socknen.

Det putsade boningshuset till vänster, källarens överbyggnad till höger.

Eriksdals kulturhistoriska värde motiveras främst av ladugården och dess påkostade takbeläggning, som saknar motstycke i socknen. Gården är också en väl sammanhållen gårdsbildning, där även boningshuset är av en typ som är ovanlig i socknen. Alla byggnader är väl bevarade exteriört. Gårdens historia som garveri är lokalhistoriskt intressant.

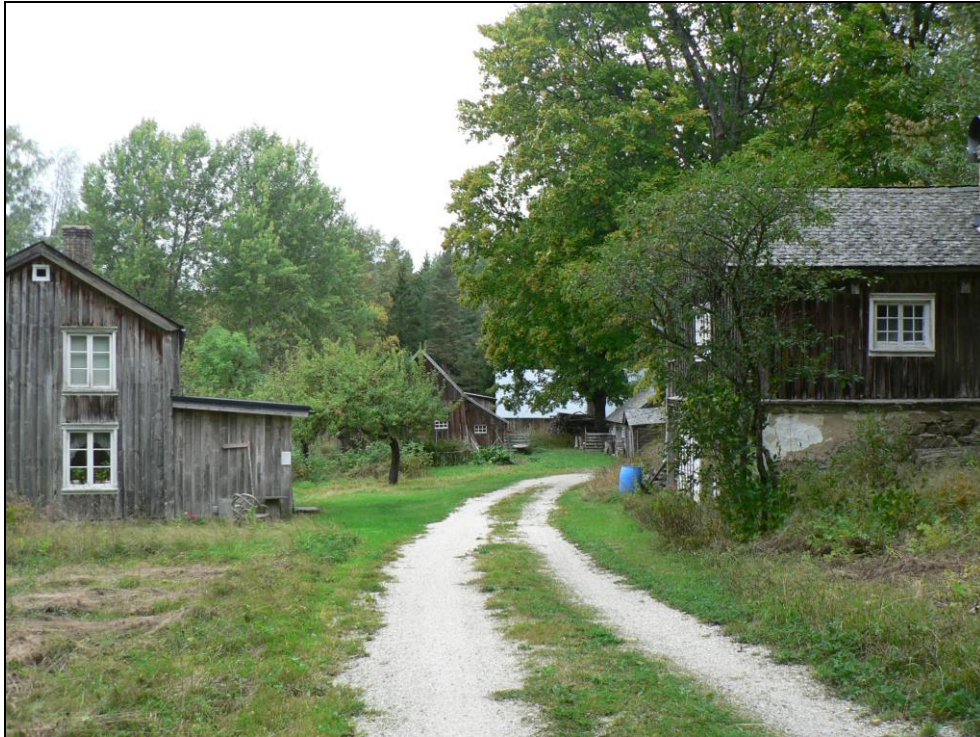
Nol i stuga från tillfartsvägen, mangården närmast kameran, fägården bortanför.

Norr om vägen som går på nordsidan om den halvö där Anolfsbyn ligger, ligger Nol i stuga. Namnet härrör från laga skifte 1830, då gården var den som flyttades norrut. Gården omges av igenväxande före detta odlingsmark. Nol i stuga har varit i samma släkt sedan 1500-talet, fram till slutet på 1990-talet då dess siste ägare, skalden Karl Karlsson, bildade en vänförening för att gården i framtiden skall vara tillgänglig för allmänhet och konstnärer. Nol i stuga är en sammanhållen gårdsbildning med ålderdomlig karaktär, tydligt uppdelad i man- och fägård. Mangården utgörs av boningshuset, troligen från 1830, en källarstuga och ett magasin i liggtimmer, alla med skiffertak. Boningshuset är en Dalslandsstuga med en tillbyggnad gjord under 1990-talet. Fägården består av ladugård med lada, stall och flera ”skecker” (skyggor), grishus, två dass, vagnslider samt garage. Grishuset och det äldre av de två dassen har skiffertak. Alla byggnader är omålade.

Gårdens kulturhistoriska värde motiveras av dess välbevarade, ålderdomliga karaktär, som speglar dalsländskt byggnadsskick vid tiden för laga skifte och därefter. De många bevarade byggnaderna med sina olika funktioner berättar om de förutsättningar som rådde då de var i bruk och gården var självförsörjande, och utgör en byggnadshistoriskt intressant helhet. Att gården var Karl Karlssons hem gör den intressant för en vidare krets människor. Tillsammans med Fjärdingen, som ligger intill, utgör Nol i stuga en kulturhistoriskt värdefull bebyggelsemiljö, som speglar 1800-talets bebyggelseutveckling.

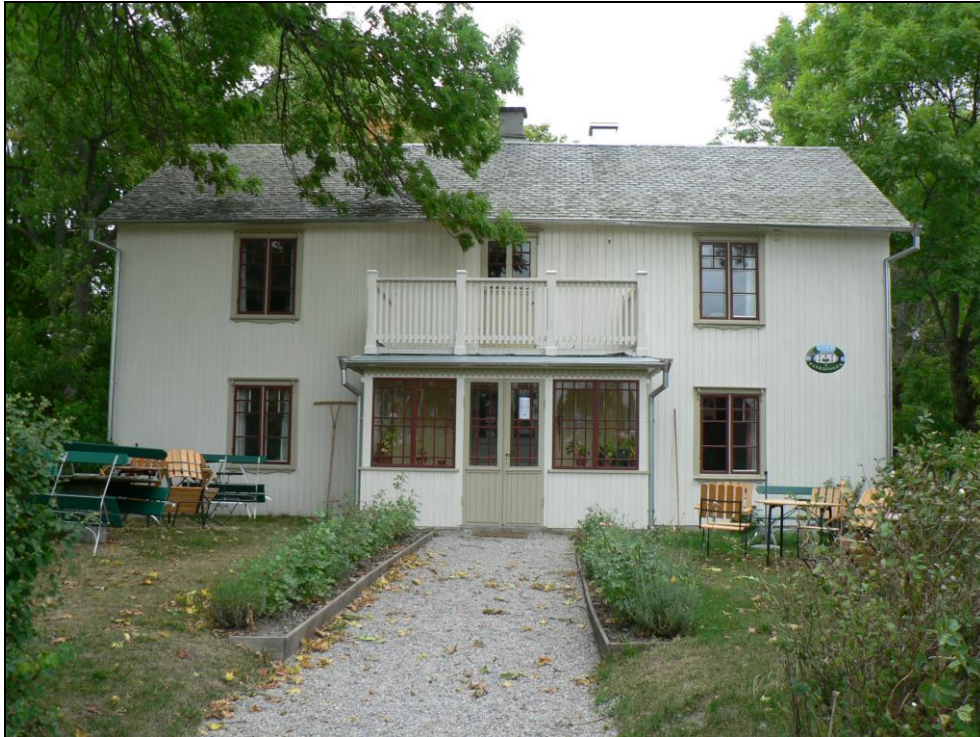
Entréfasaden med glasveranda.

Vid vägen som går norr om Anolfsbyn ligger Fjärdingen i ett öppet odlingslandskap. Huvudbyggnaden ligger nära Nol i stuga. Tidigare har Fjärdingen varit en gård, men i dag bedrivs caféverksamhet här och ladugården är riven. Mangårdsbyggnaden ligger i en trädgård med häckar, rabatter och flera mycket stora askar. Den är en vitmålad byggnad med sexdelad plan och glasveranda, troligen byggd 1860-1880. Taket är belagt med skiffer. Byggnaden har på senare år genomgått en varsam renovering. Av de uthus som är bevarade, en bodlänga, ett mindre uthus samt ett magasin med källare och garage, har de förstnämnda skiffertak.

Miljöns kulturhistoriska värde motiveras främst av det före detta boningshusets välbevarade exteriör och bibehållna karaktär med omsorgsfullt utformade detaljer. Sammanhanget med intilliggande Nol i stuga skapar en kulturhistoriskt värdefull helhet, som dessutom är tillgänglig för allmänheten.

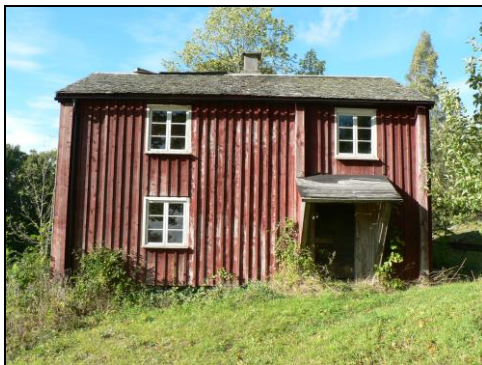
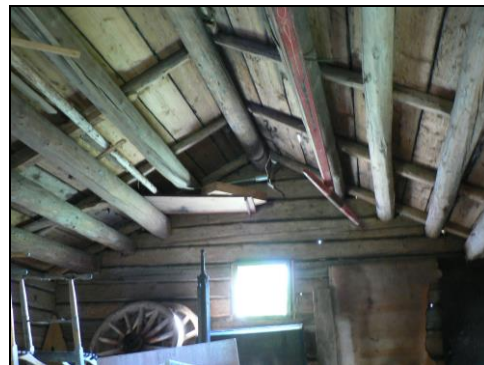
Pylserud ligger i utkanten av Bränna, i nordligaste delen av det jordbrukslandskap som sträcker sig från Backen och norrut. Gården omges av betesmarker åt söder och öster och av skog i norr. Pylserud är en gårdsbildning med byggnader från olika tider. Det äldre boningshuset är en interiört och exteriört välbevarad Dalslandsstuga med skiffertak, byggd ca 1850-70. Intill den ligger ett timrat magasin med mångåstak, troligen från mitten av 1800-talet, samt ett mindre uthus av senare datum. Ladugården är från 40-talet och här finns också en tegelvilla från 1960-talet.

Boningshuset till vänster, magasinets mångåstak till höger.

Gårdens kulturhistoriska värde motiveras främst av Dalslandsstugans och magasinets välbevarade, tidstypiska och ursprungliga karaktär. Byggnaderna berättar om det byggnadsskick och de ideal som rådde vid deras tillkomst, och har ett särskilt värde som representanter för traktens och landskapets byggnadskultur. Boningshuset är den av socknens Dalslandsstugor som har kvar mest av sin originalkaraktär.

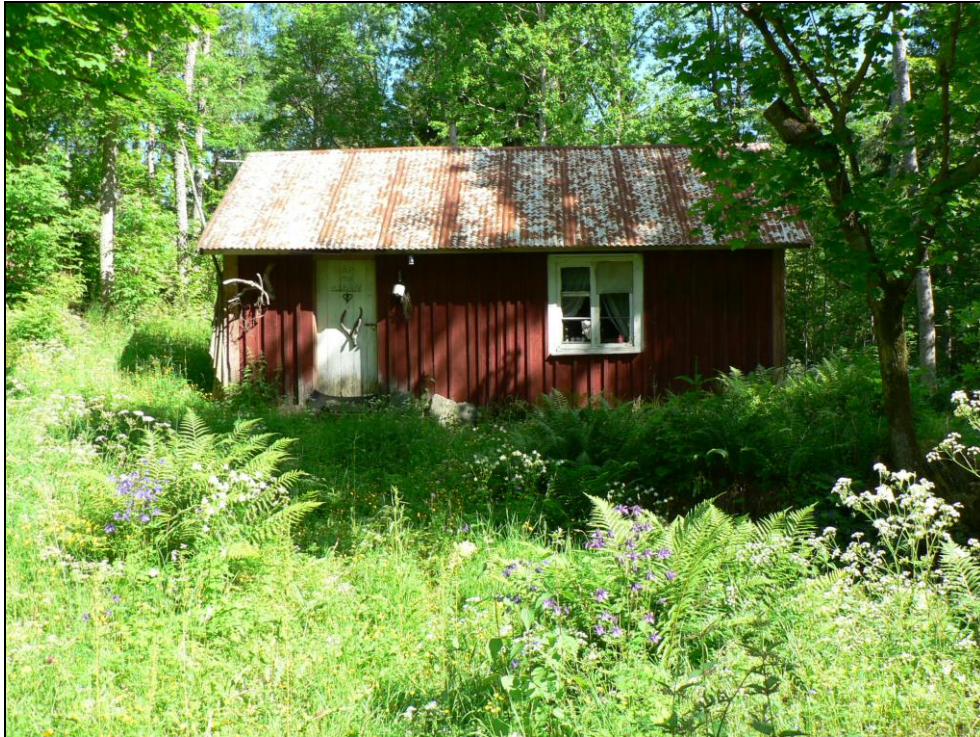
Nytterudsstugan sedd framifrån.

Nytterudsstugan ligger i skogen vid Nytterudtjärnet, en bit från vägen som löper på västra stranden av Hjärterudssundet. Byggnaden har varit motsvarande en backstuga under Herrebråten. Den låg tidigare under Backen, men flyttades över fastighetsgränsen till Herrebråten i början på 1900-talet. Här bodde en familj med nio barn, där föräldrarna bodde kvar fram till 1950-talets början. Stugan hade då spåntak, som på slutet var i dåligt skick och läckte på flera ställen. Socialnämnden bekostade då det plåttak som ligger än i dag. Byggnaden är en liten, låg stuga, sannolikt av ryggåstyp, med få fönster. Invändigt finns det en farstu och ett rum, som är kök och rum i ett. Om somrarna flyttades en del av sovplatserna ut i farstun. I det som troligen varit trädgård ligger ett mindre uthus, som använts som vedskjul. Tidigare fanns även en ladugård. Boningshuset är välbevarat. Hela miljön är mycket småskalig.

Byggnaderna är kulturhistoriskt intressanta genom att de med sin skala och sitt läge berättar om en tillvaro vars villkor vi i dag knappt kan föreställa oss, trots att det inte är längesedan människor bodde här. Såväl boningshuset som vedskjulet är både socialhistoriskt och byggnadshistoriskt värdefulla.

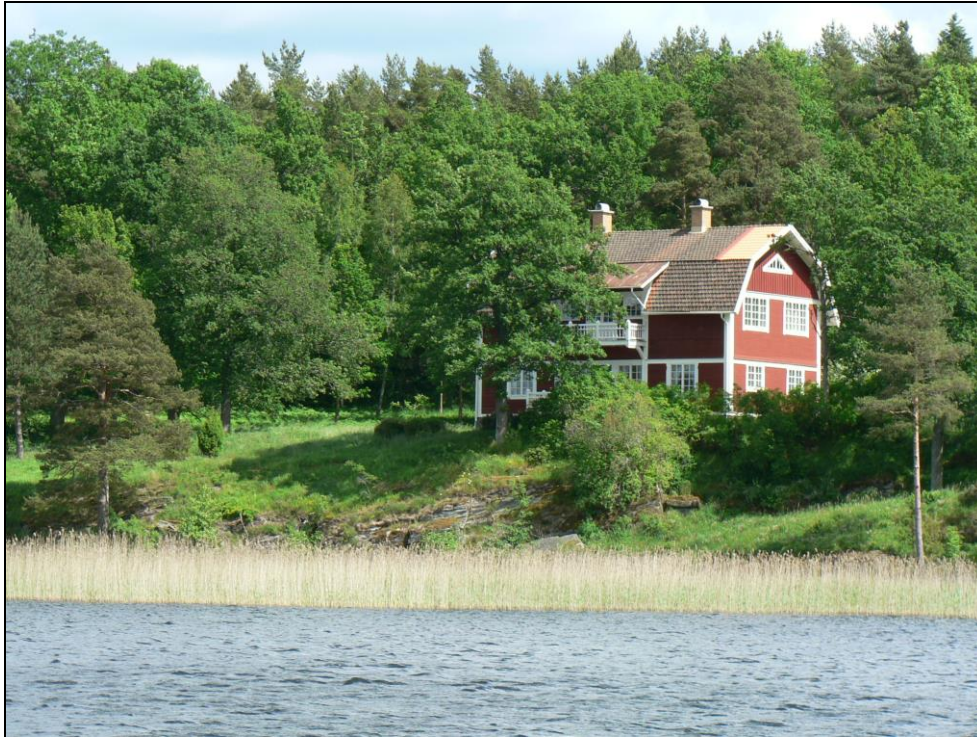
Svanängen från sjösidan.

Strax norr om Svankilaviken, på östra stranden, ligger Svanängen. Byggnaden ligger i närheten av Norra Ödegården, som tidigare var torp under Svankila. Den är omgiven av en enkel trädgård. Byggnaden uppfördes som sommarvilla i nationalromantisk stil 1908. Den är i två plan med brutet tak, som täcks av lertegel med en speciell profil. Fasaderna är klädda med liggande, faluröd panel, dörrarna är grönmålade spegeldörrar med de nedre speglarna klädda med fjällpanel. Byggnaden är mycket välbevarad med tidstypiska, genomarbetade detaljer i fönster, dörrar och andra snickerier.

Svanängens kulturhistoriska värde motiveras av dess välbevarade exteriör, som i allt väsentligt är oförändrad sedan uppförandet. Byggnaden är ett fint exempel på nationalromantikens stilideal med bland annat småspröjsade fönster, sockel i huggen granit och omsorgsfullt arbetade snickerier. Svanängen ligger strax utanför det område kring Dalslands kanal som är av riksintresse för kulturmiljövården.

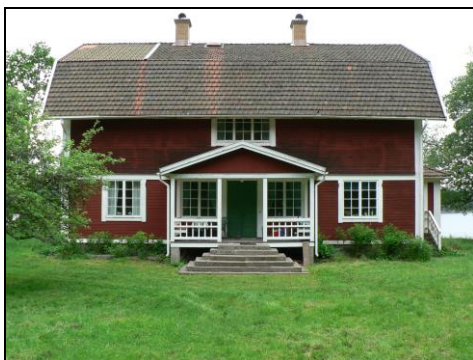
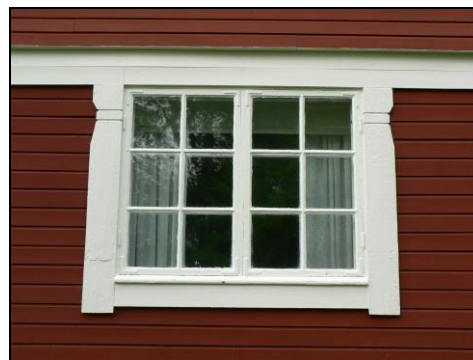
Till vänster Svanängen från land, till höger en tidstypisk fönsteromfattning.

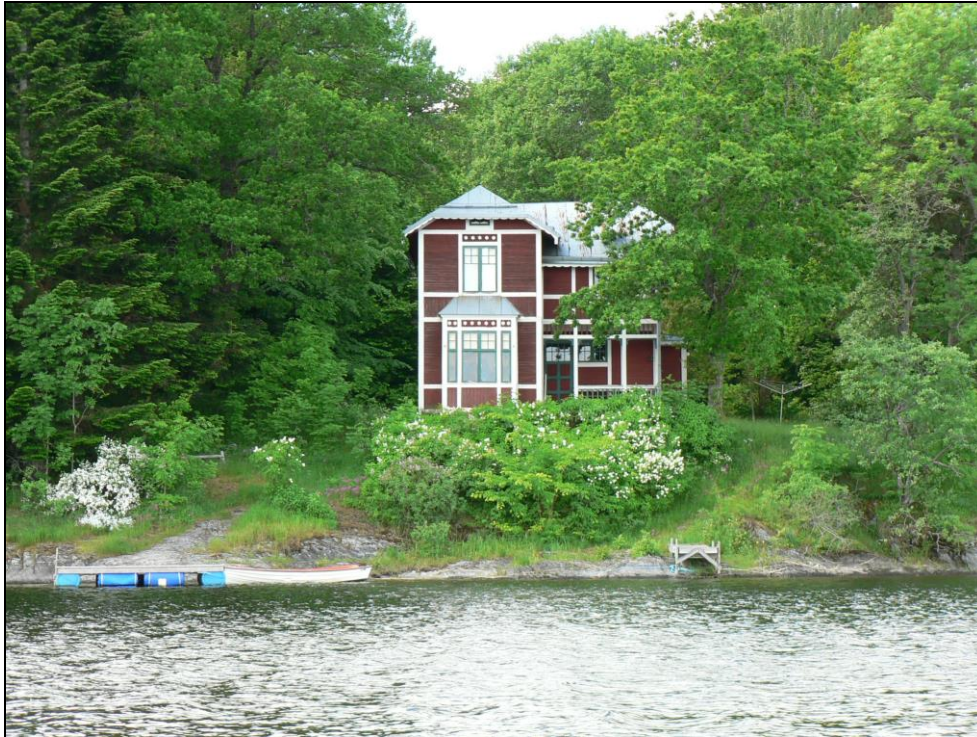
15. Sjövillan, Svankila 1:104

Sjövillan sedd från sjösidan.

Vid Hjärterudssundet ligger denna sommarvilla, som har en intressant bakgrund. På en Parisutställning runt förra sekelskiftet var denna villa ett av utställningsobjekten i den svenska paviljongen, som ett av de första exemplen på ett monteringsfärdigt hus. Villan var sedan en av vinsterna i ett lotteri, som vanns av den svenske konsulen i Paris. Han hade anknytning till Hjärterud och valde att sätta upp villan där. Konsulen var även sjukgymnast och drev ett gymnastiskt institut, och villan användes i verksamheten som kurort för fransmän i behov av vila. Enligt uppgift finns det en villa till i samma utförande, som placerats i Loka brunn. Byggnaden ligger precis vid vattnet, omgiven av lövträd. Sjövillan är uppförd i en stil som får betecknas som en blandning av den tidens ideal, jugendstilen och den gryende nationalromantiken. Villan är i två plan, med en rytmiskt indelad fasad med vita oljemålade lister som markerade element. De olika fälten har omväxlande liggande och stående panel. Fönsterbågarna är mörkt gröna. Ovanför fönstren sitter en fris med stjärnor.

Byggnaden har mycket stora kulturhistoriska värden, dels genom sin säregna historia, dels genom sin välbevarade exteriör med omsorgsfullt utformade, tidstypiska detaljer. Den är också byggnadstekniskt och byggnadshistoriskt intressant som ett tidigt exempel på ett monteringsfärdigt hus. Byggnaden är med sin historia ett synnerligen intressant exempel på en sommarvilla från början av 1900-talet och är av byggnadsminnesklass. Sjövillan ingår i det område kring Dalslands kanal som är av riksintresse för kulturmiljövården.

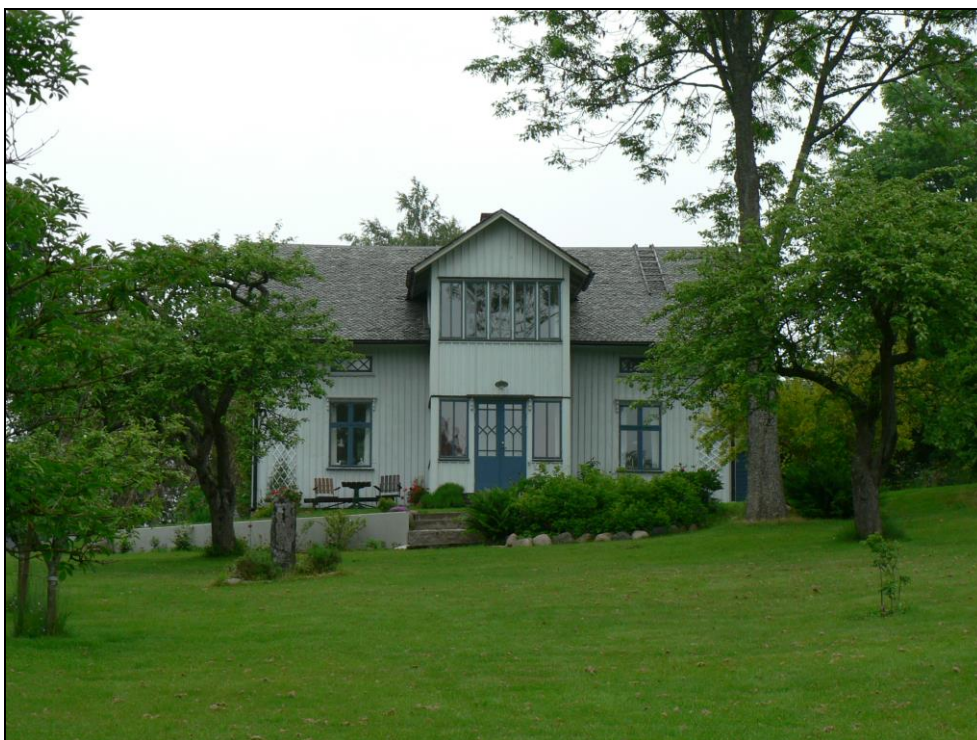
16. Ransberg 1:159

Ransberg 1:159 sett från trädgården.

Bredvid den före detta barnkolonin i norra delen av Ransberg, längs vägen mellan Köpmannebro och Ransberg, ligger Ransberg 1:159. Här låg fram till sent 1700-tal ett säteri. Byggnaden som nu ligger här är ett västsvenskt dubbelhus och uppfördes troligen under 1900-talets första decennier. Den är i 1 ½ plan med sadeltak, som är

belagt med skiffer. Byggnaden, som är mycket välbevarad, ligger omgiven av rabatter, fruktträd och buskar i en trädgård som sluttar mot Svane fjorden. Fasaden är klädd i ljusgrå, profilerad locklistpanel. Snickeridetaler som fönsterbågar och dörrar är blå.

Byggnadens kulturhistoriska värde motiveras av dess välbevarade äldre karaktär och tidstypiska utformning. Den är en representant för en byggnadstyp som är mycket vanlig i övriga Västsverige, men som i Skållerud inte fått samma genomslag. Byggnadens detaljer som fönsteromfattningar, dörrar och övriga snickerier är mycket omsorgsfullt utformade och har ett stort arkitektoniskt värde.

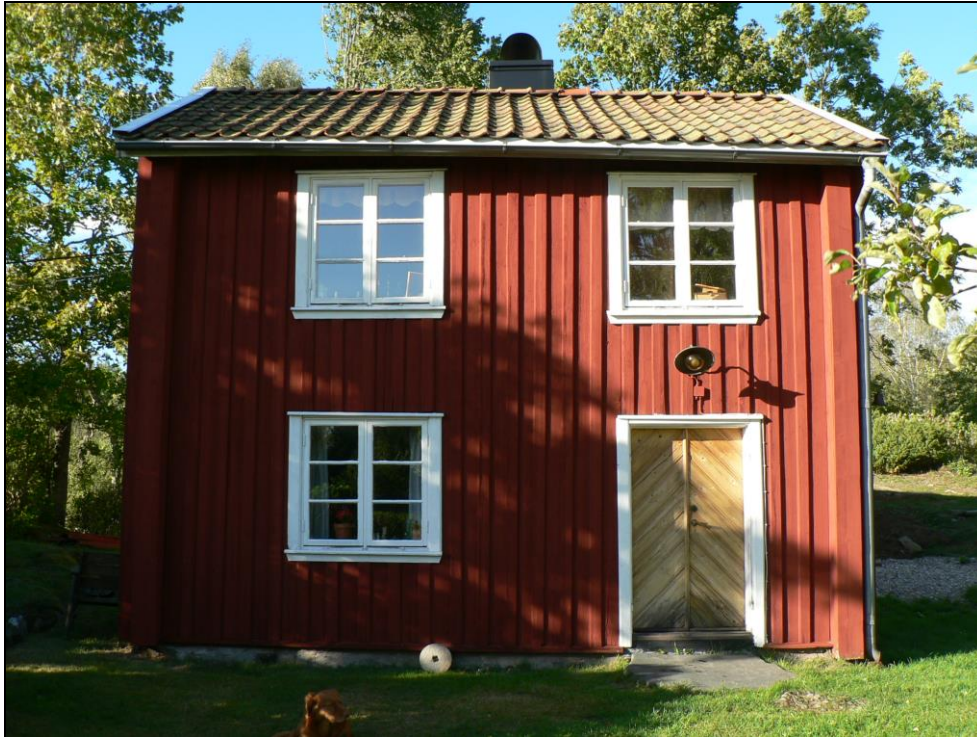
17. Fridens hus, Idala, Bränna 1:71

Fridens hus, fasaden från trädgården.

Längs den gamla landsvägen mellan Bränna och Upperud ligger Idala, en mindre samling byggnader av äldre datum. Här ligger Fridens hus, som har sitt namn efter en innehavare som hette Frid. Byggnaden är en Dalslandsstuga på enkel bredd, enligt uppgift uppförd 1756. Den har trots sin ringa storlek tidvis varit hem för två familjer. Fridens hus är exteriört mycket välbevarat, med enkupigt lertegel på taket och breda locklister på den faluröda träpanelen. Byggnadens pardörrar öppnas inåt, vilket var det vanliga vid tiden för dess tillkomst.

Byggnadens kulturhistoriska värde motiveras av dess välbevarade äldre karaktär och lilla skala. Dalslandsstugor i detta mindre format är ovanliga i socknen och Fridens hus har därför ett lokalthistoriskt värde.

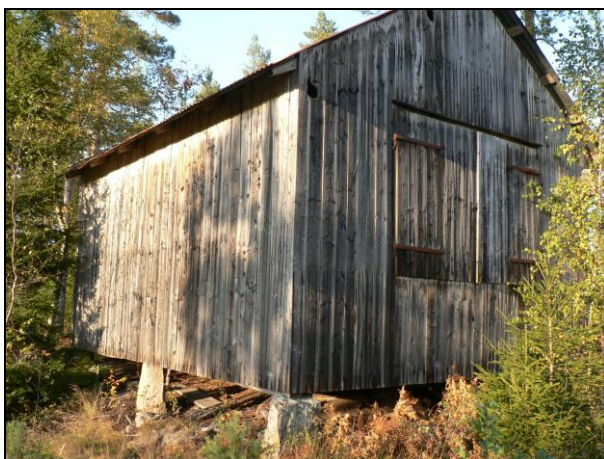
18. Ängslada till Bränna 1:23

Ängsladan med portarna.

Mellan Bränna och Amundserud, på en blockig höjd ovanför ett sankare parti, ligger en äldre ängslada. Där det i dag är sankt, var tidigare bördiga åkrar. Säd och hö skördades, torkades på plats och förvarades i ladan till vintern, då det var lättare att transportera det hem till gården. Byggnaden är en enkel konstruktion som står på plintar i sten. På ena gaveln har den två stora, högt sittande luckor, där höjden troligen är avpassad för vinterförhållanden.

Byggnadens kulturhistoriska värde motiveras av att den är en representant för en byggnadstyp som blivit allt ovanligare i och med först utvecklingen av vallodling och därefter rationaliseringar i jordbruket. Ängslador av det här slaget berättar om en annan typ av hushållning och markanvändning än dagens, och ladan har ett byggnadshistoriskt och agrarhistoriskt värde.

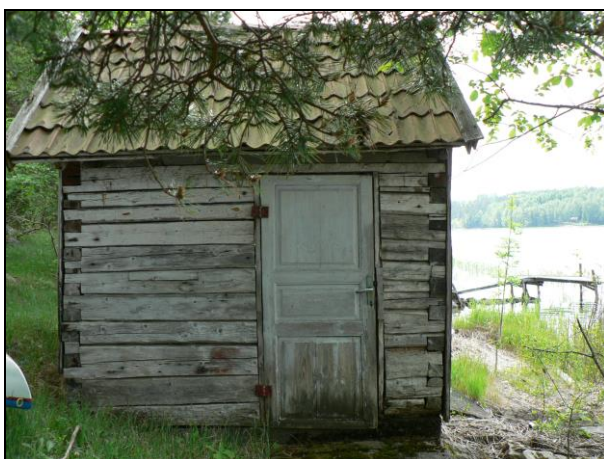
19. Tvättstugor, Ryr 1:24

Den ena av tvättstugorna.

Vid Sandviken, på västra sidan av Ryrhalvön, ligger två äldre tvättstugor. De har traditionellt använts av de två gårdarna på Myrarna, inte långt därifrån. Tvättstugorna ligger nära vattnet och är troligen uppförda i slutet av 1800-talet eller början av 1900-talet. De är timrade med sadeltak täckta med två- respektive trekupigt lertegel och åtminstone den ena står på en grund av natursten. De används nu till förvaring av båtillbehör.

Byggnadernas kulturhistoriska värde motiveras av att de är representanter för en byggnadskategori som blivit allt ovanligare sedan tvättmaskinen vann insteg. De har ett socialhistoriskt värde och påminner om en tid när tvätt var ett stort företag, som förekom blott ett par-tre gånger om året.
