Kulturhistorisk byggnadsinventering

Skålleruds socken

Melleruds kommun

2005

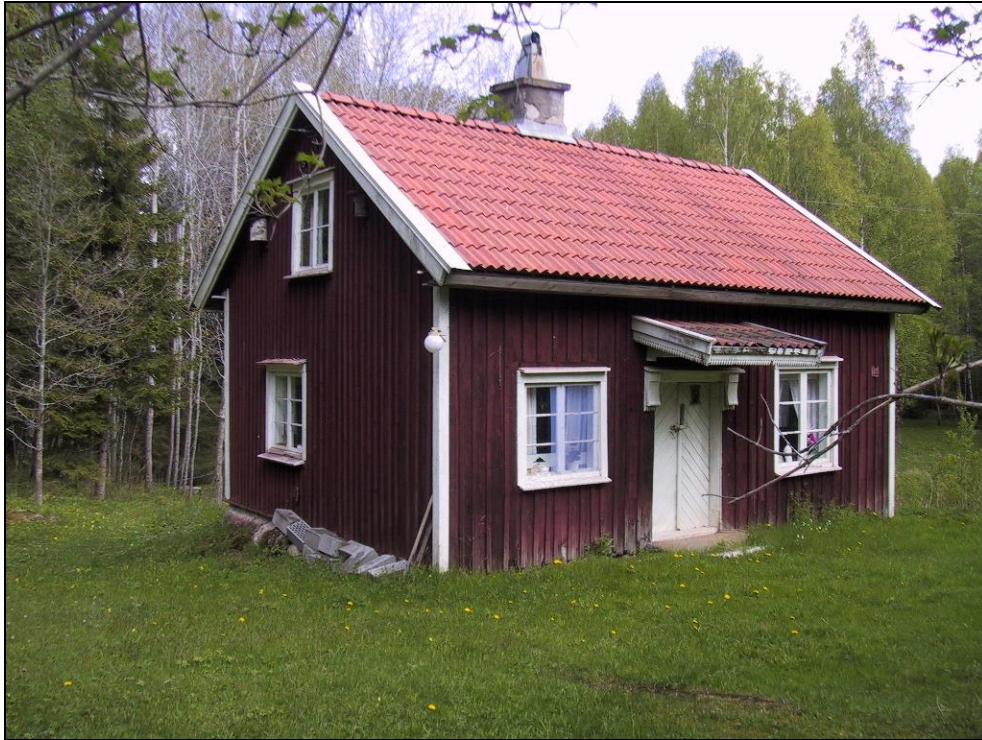
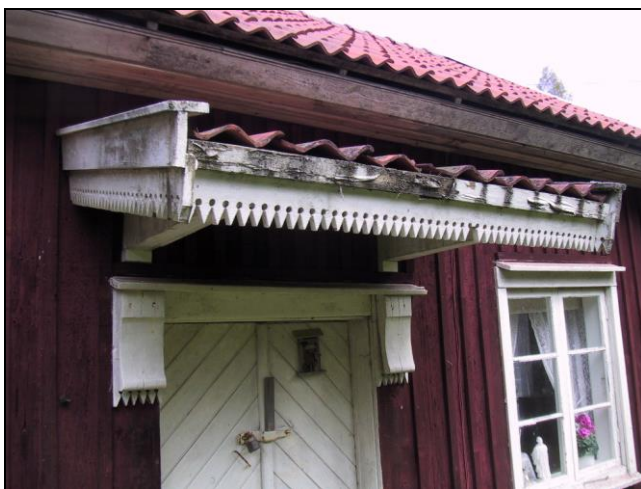
20. Torp, Ryr 1:108

Torpet med dess ovanliga entré.

På norra delen av Ryrhalvön, längs en äldre väg mellan den gamla skolan/bygdegården i Snäcke och Ryr, ligger ett torp. Byggnaden ligger i skogen, som öppnar sig i en trädgård runt huset. På tomten finns också en sommarstuga från ca 1950. Den äldre byggnaden är en mindre parstuga, troligen byggd runt förra sekelskiftet. Den har en välbevarad exteriör med ett litet skärmtak med snickarglädje över entrén. På var sida om dörren, som är en inåtgående pardörr med fiskbenspanel, sitter utsmyckningar med samma profil som skärmtaket. Fasaderna är klädda med faluröd locklistpanel.

Skärmtaket med utsmyckning.

Byggnadens kulturhistoriska värde motiveras av dess välbevarade exteriör och äldre karaktär. Skärmtaket är ett i trakten ovanligt tillskott som har ett arkitektoniskt värde. Byggnaden är en välbevarad representant för torpbebyggelse.

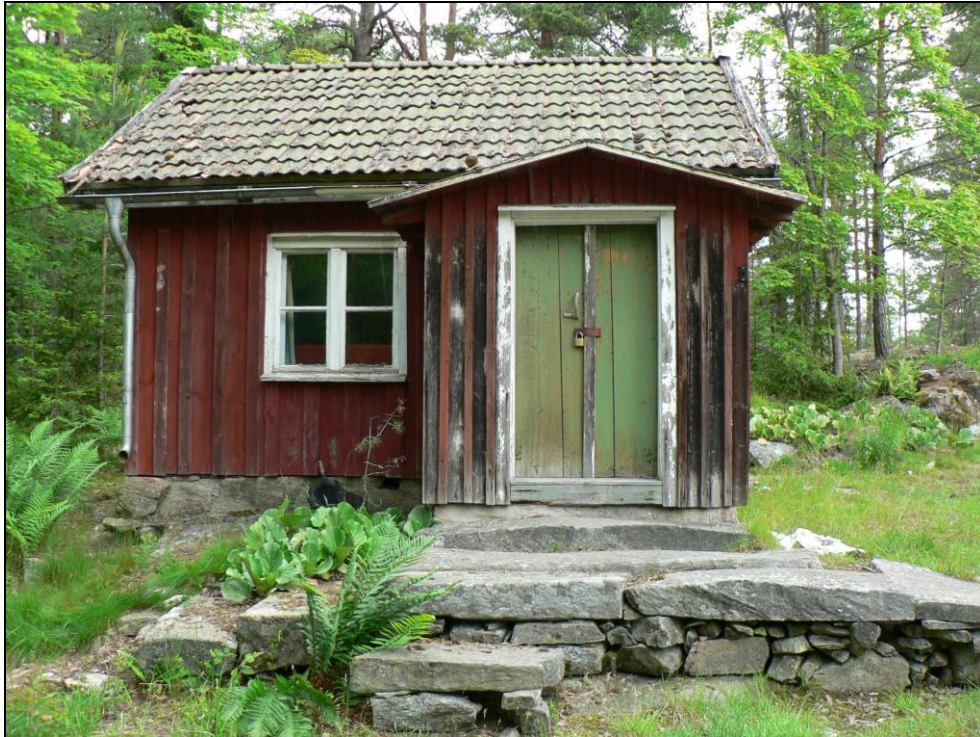
21. Hjalmars stuga, Ransberg 1:175, Stora Hästön

Stugan med dess förstubro i sten.

Ute på Stora Hästön, i Väneren, ligger Hjalmars stuga. Hjalmar själv föddes 1880 och avled 1952. Stugan fanns redan när han föddes och byggdes troligen i mitten av 1800-talet. Invid stugan ligger ett kallmurat vedskjul i sten. Här har inte funnits vare sig djur eller fåhus och följaktligen inte heller några åkrar. Invånarna har försörjt sig på sjöfart, fiske och tillfälliga påhugg i trakten. Stugan är mycket liten och har en välbevarad exteriör, med delar av fasaden klädda med okantad brädpanel. Till huset hör en förstubro i sten. Även vedskjulet är välbevarat. Till stugan leder en gammal stig genom skogen.

Det kulturhistoriska värdet motiveras av byggnadernas välbevarade exteriör, där särskilt vedskjulets utformning är särpräglad och ett exempel på utnyttjande av lokala material. Byggnadernas skala berättar om villkor långt från dagens. Byggnaderna utgör också ett intressant exempel på utkantsbebyggelse, där utkomsten inte kom från jordbruket utan från andra näringar som fiske och liknande.

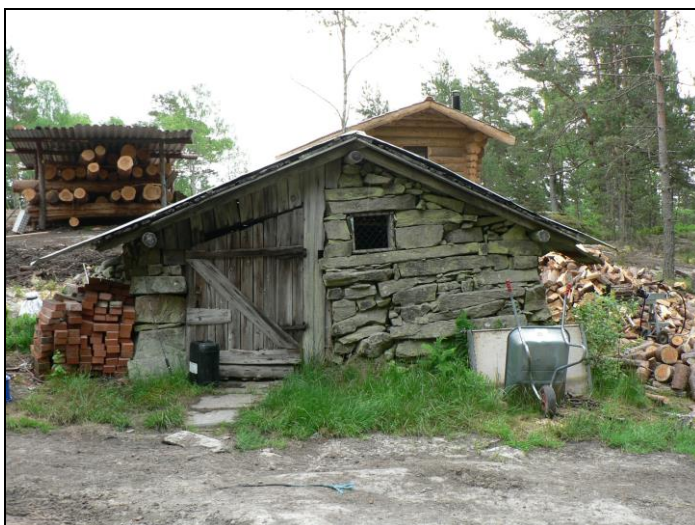
Vedskjulet i sten.

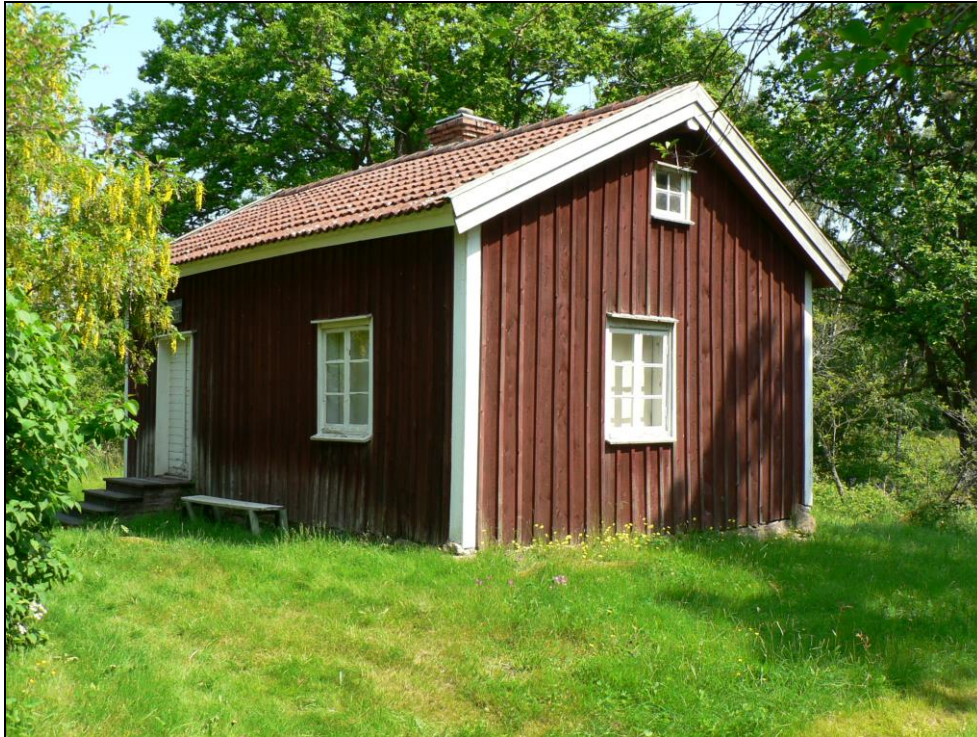
22. Stommen, soldattorp, Ryr 1:34

Stommen i dess lummiga omgivning.

I kulturlandskapet på västra sidan av Ryrhalvöns övre del ligger Stommen, ett välbevarat soldattorp från ca 1880-1900. Torpet ligger i en trädgård som omges av igenväxande betesmarker med stora lövträd, företrädesvis ekar. Boningshuset är mycket välbevarat, med faluröd locklistpanel och en inåtgående pardörr med liggande panel. I närheten ligger också en liten, tillhörande ladugård.

Stommens kulturhistoriska värde motiveras av dess välbevarade exteriör och utformning. Det är också intressant som dokument över den dåtida militära organisationen, där socknarnas invånare var skyldiga att hålla indelta soldater med bostad.

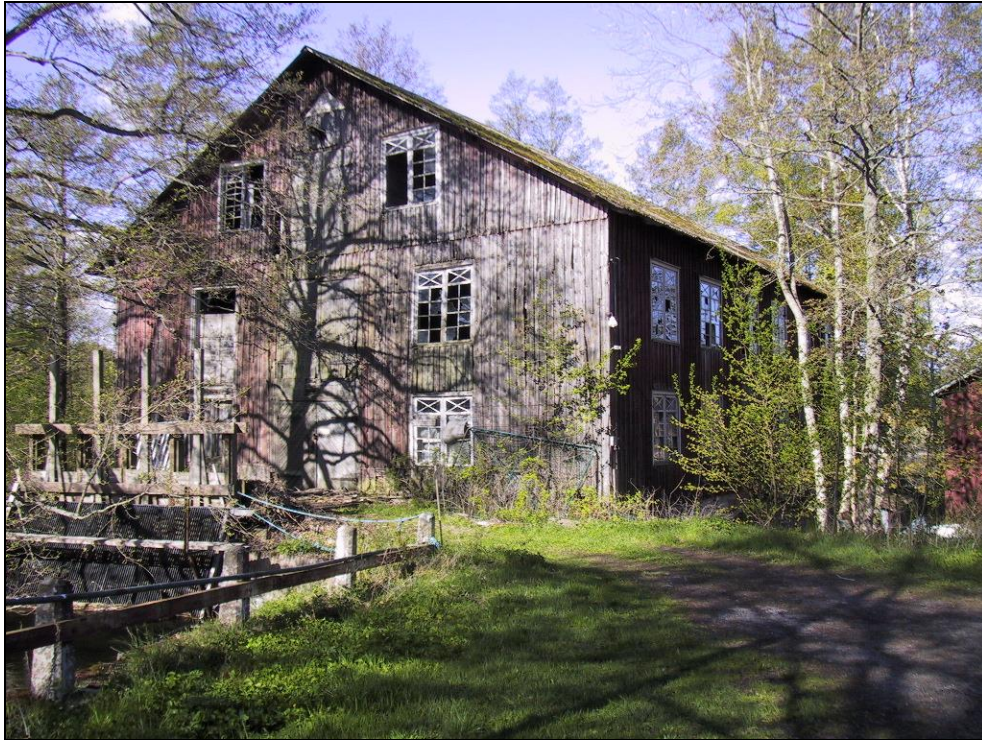
23. Sågverket, Snäcke 1:5

Sågverksbyggnaden i vårgårnska.

Sågverksbyggnaden, som uppfördes 1904, ligger på en smal landremsa mellan Östebosjön och Änimmen, strax bredvid slussen. Sågverksamheten lades ner 1938. Byggnaden har även inrymt väveri och snickeri. Sågverket är i två och ett halvt plan och har en omsorgsfullt gestaltad fasad, där fönstren har en framträdande plats. De är småspröjsade tvåluftsfönster med en krysspröjs i översta fönsterrutan. Fasaden är klädd med faluröd locklistpanel. Grunden är murad i sten, med ett valv på vardera gaveln. Vattnet leds genom byggnadens källare, där kraften togs till vara för verksamheten.

Sågverksbyggnaden i Snäcke har stort kulturhistoriskt värde genom sin äldre karaktär och omsorgsfulla utformning. Den har också ett stort miljöskapande värde i slussmiljön. Byggnaden är ett viktigt dokument från Snäckes industriella period, som har lång kontinuitet på platsen. Byggnaden är en av få kvarvarande sågar i socknen.

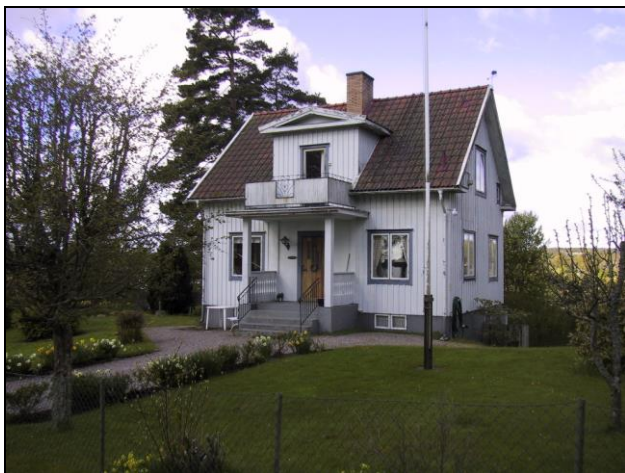
24. Egnahem, Snäcke 1:15

Snäcke 1:15 med Branddalsviken i ryggen.

I backen norr om slussen ligger ett mindre antal egnahem, uppförda på 1930-talet för arbetare i Snäcke. Snäcke 1:15 är en tidstypisk egnahemsvilla i ett och ett halvt plan med sadeltak, belägen i en uppvuxen trädgård med rabatter, fruktträd och utsikt över Östebosjön. Med sin enkla, strama utformning och välbevarade exteriör är den ett fint exempel på en egnahemsvilla från 30-talet. Karaktären med smidesräcken, smäckra fönsterbågar och smala locklister är väl bibehållen.

Byggnaden besitter ett kulturhistoriskt värde dels i sitt sammanhang, dels genom sin välbevarade ursprungliga karaktär och utformning som gör den till en god representant för egnahemsbebyggelse från 1930-talet.

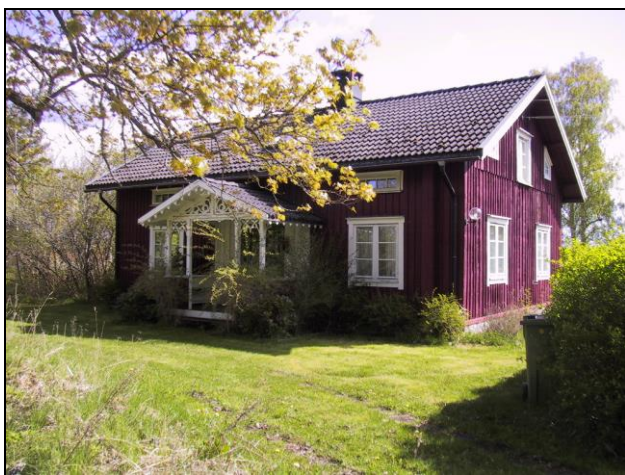
25. Snäcke 1:2

Boningshuset på Snäcke 1:2

Längs vägen strax söder om Snäcke ligger en välbevarad gård med boningshus, ladugård och ett antal uthus. Boningshuset, som är av dubbelhustyp, är omgivet av en trädgård som sluttar ned mot Änimmén. Uthusen, bland annat en källare, är grupperade vid sidan av och bakom mangårdsbyggnaden. Mangårdsbyggnaden är väl synlig från vägen och har en karakteristisk utsmyckad förstukvist, liksom en även i övrigt omsorgsfullt utformad exteriör.

Gården har kulturhistoriskt värde dels genom sin utformning och välbevarade karaktär, dels som ett viktigt inslag i miljön runt Snäcke kanal, där den är ett exempel på den agrara näring som funnits parallellt med industrin.

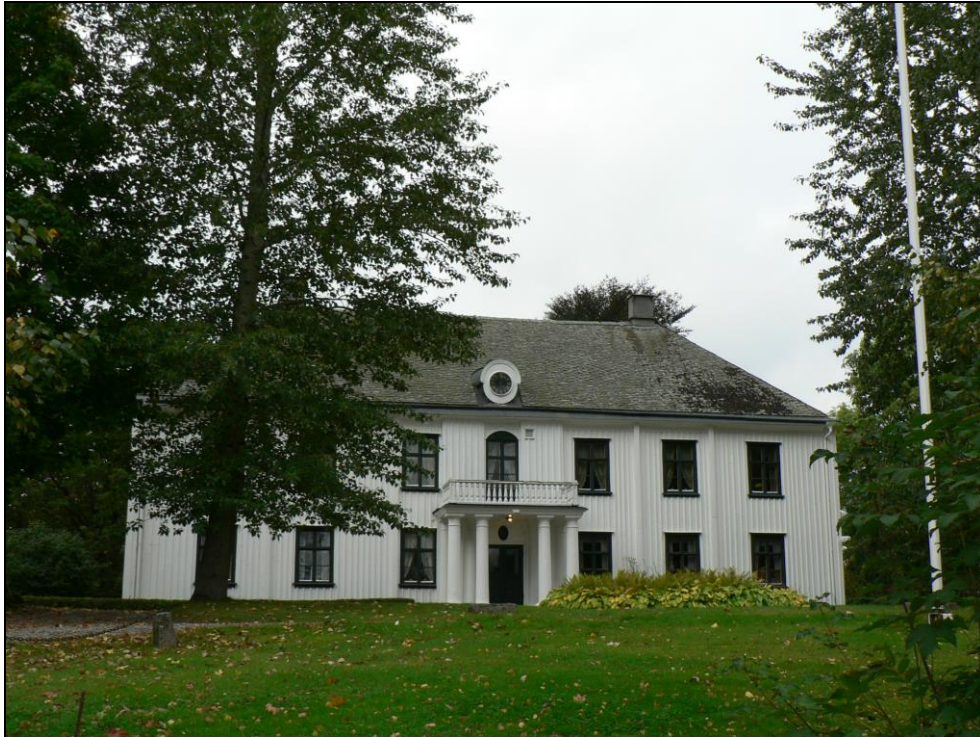
26. Upperuds herrgård, Upperud 2:1²

Herrgården sedd från vägen.

Mitt i Upperud, längs vägen mot Håverud, ligger Upperuds herrgård. Byggnaden uppfördes 1789 i klassicerande stil. Herrgården har en strikt symmetrisk fasad, vars mittparti betonas av entrén med kolonner som bär upp en liten balkong på andra våningen. I en liten takkupa ovanför balkongen sitter en klocka. I övrigt är fasaden utan utsmyckning, med undantag för symmetriskt placerade lisener som skapar en vertikalverkan. Fasaden är målad med ljus grå oljefärg, fönsteromfattningar och snickerier är mörkt blå. Taket är belagt med skiffer.

Byggnaden har stora kulturhistoriska värden. Dess välbevarade exteriör samt dess tidstypiska och omsorgsfulla utformning har såväl arkitektoniska som estetiska värden. Den har också stor betydelse för helhetsmiljön i Upperud, som central del i brukets struktur. Herrgården är, samman med den övriga bebyggelsen, ett betydande exempel på ett bruks organisering och uppbyggnad.

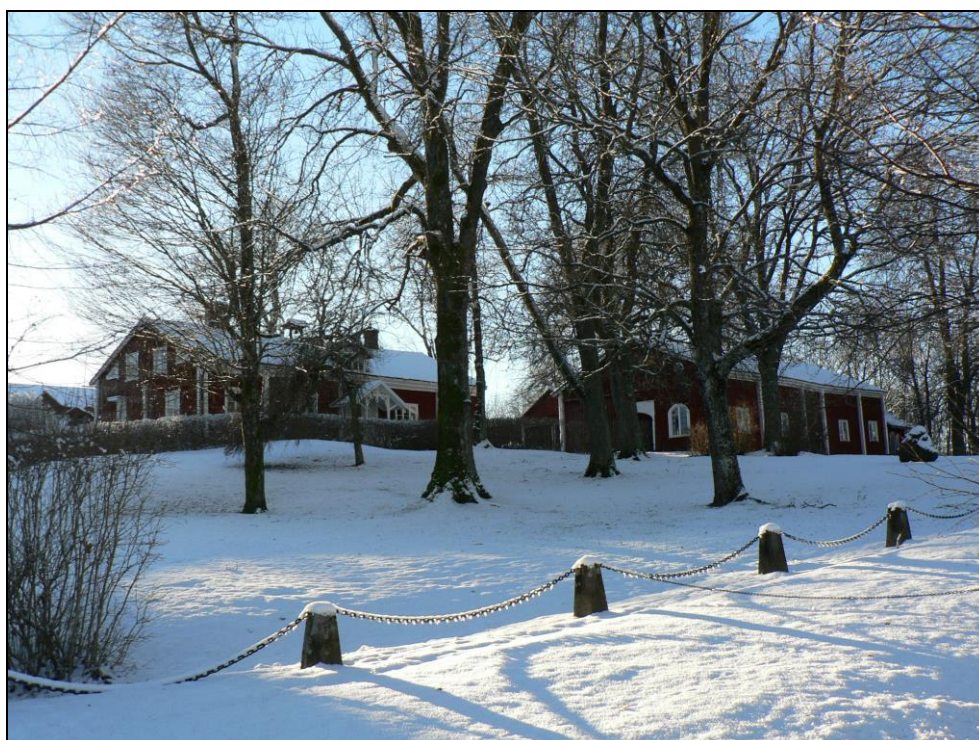
27. Jägarbyggningen, Upperud 2:6

Strax söder om herrgården ligger Jägarbyggningen, enligt uppgift en av Upperuds äldsta byggnader. Den är troligen uppförd i mitten på 1700-talet och inrymde under brukstiden brukskontoret och bostäder för kusk och ladugårdskarlar. Byggnaden är klädd med faluröd träpanel och har vita detaljer som fönster, knutlådor och snickerier. Taket är belagt med skiffer. År 1885-95 inrymdes här en mönsterskola för halmslöjd. Byggnaden används nu som privatbostad.

Jägarbyggningen till vänster, stallet till höger i bild.

Mellan herrgården och Jägarbyggningen ligger det gamla stallet. Det uppfördes 1793 för brukets hästar. Byggnaden har en faluröd träfasad med vita snickerier.

Byggnadens kulturhistoriska värde motiveras av dess välbevarade exteriör och stora betydelse för helhetsmiljön. Den är en viktig del i brukets historia och har stora värden såväl arkitektoniskt som historiskt. Sambandet med det närliggande stallet ökar miljöns läsbarhet.

Stallets kulturhistoriska värde motiveras av dess välbevarade exteriör och stora betydelse för helhetsmiljön. Byggnaden är en viktig del i brukets historia och har stora värden såväl arkitektoniskt som historiskt. Sambandet med den närliggande Jägarbyggningen ökar miljöns läsbarhet.

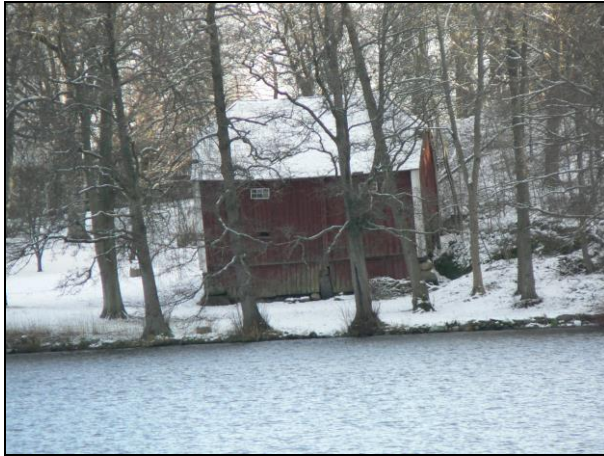
29. Spannmålsmagasin, Upperud 2:1

Magasinet bakom herrgården. Bilden är tagen på stort avstånd.

Bakom herrgården, vid stranden av Nedre Upperudshöljen, ligger ett magasin som enligt uppgift är Skålleruds äldsta byggnad. Det har en ålderdomlig utformning med valmat tak och är troligen från 1700-talet. Magasinet är timrat och har en faluröd träfasad med små vädringsluckor under taket.

Magasinets kulturhistoriska värde motiveras av dess ålder och ålderdomliga karaktär. Exteriören är välbevarad. Byggnaden är också ett exempel på en byggnadstyp vars betydelse minskade i och med jordbruksrationaliseringarna främst under 1900-talet. Den är en viktig del av helhetsmiljön i Upperud, som exempel på de agrara näringar som spelat en stor roll också i brukets organisation.

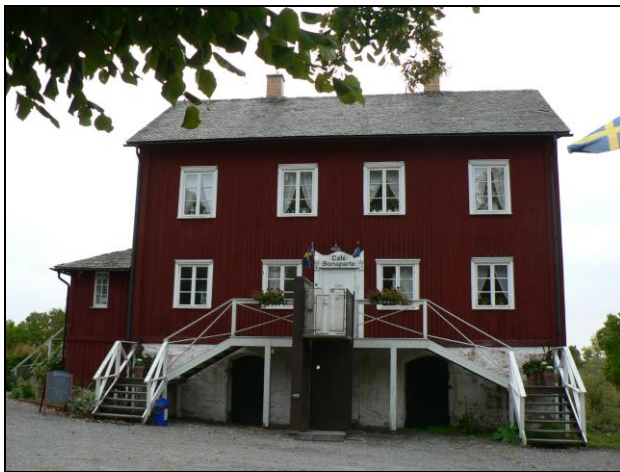
30. Före detta brukshotellet, Upperud 7:1

Före detta brukshotellet sett från gårdsplanen.

I södra delen av Upperud ligger det före detta brukshotellet, flankerat av ett före detta bageri, inrymt i en Dalslandsstuga, och det i sammanhanget relativt nybyggda Dalslands museum. Brukshotellet uppfördes på 1830-talet för gästande ingenjörer. Byggnaden har en välbevarad exteriör med faluröd träpanel, vita snickerier samt skiffertak. Den är i två våningar med källare under. Numera används den för caféverksamhet sommartid.

Brukshotellets kulturhistoriska värde motiveras av dess välbevarade karaktär, med bland annat omsorgsfullt utformade fönsteröverstycken, och viktiga roll i helhetsmiljön. Byggnaden fyllde en viktig funktion på bruket och är en av alla de delar som tillsammans berättar om verksamheten och villkoren för dem som arbetade här.

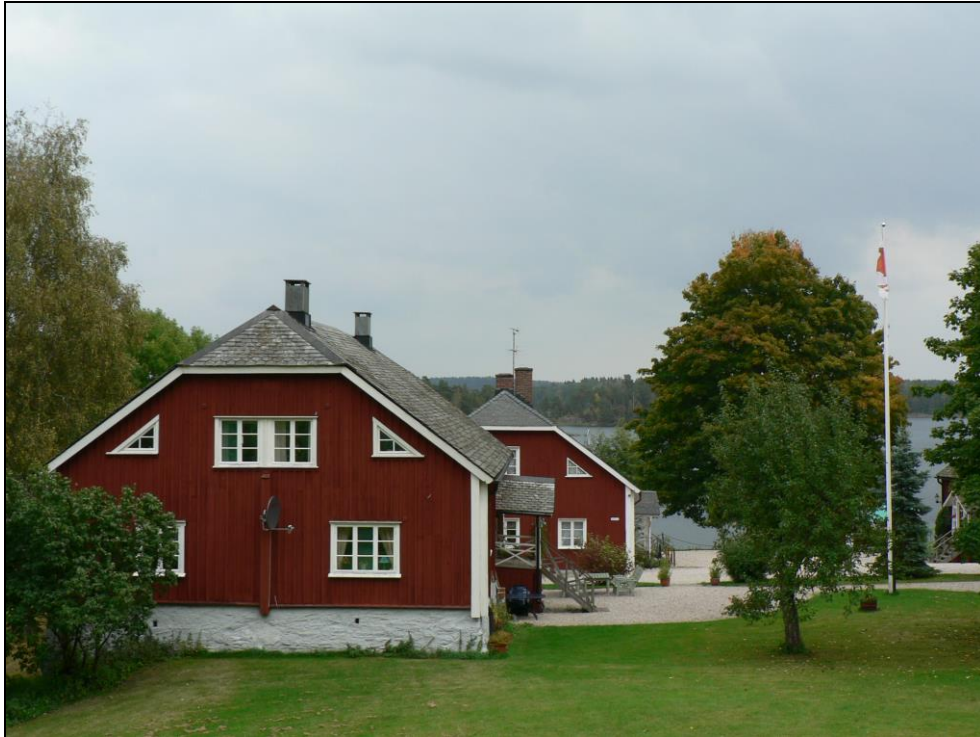
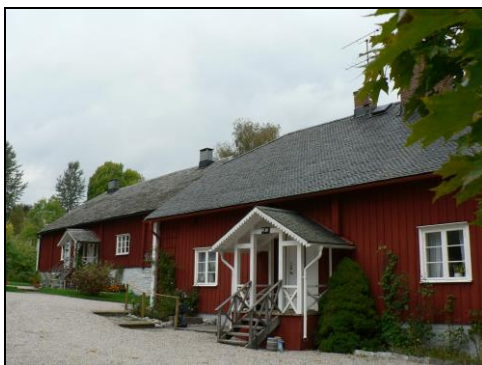
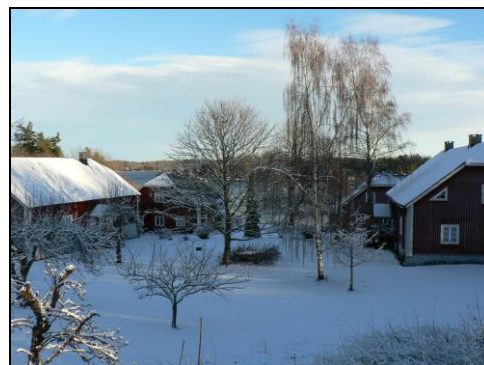
31. Arbetarbostäder, Upperud 9:5

Arbetarlängorna med sjön i bakgrunden.

I slänten ned mot sjön Spången, öster om herrgården, ligger de före detta smedsbostäderna. De uppfördes 1795-99 för brukets smeder och består av fyra byggnadskroppar som är symmetriskt placerade runt en gemensam gårdsplan. Byggnaderna har en enhetlig utformning med faluröd träpanel, vita fönsteromfattningar, förstukvistar med enkel snickarglädje samt skiffertak. De är exteriört mycket välbevarade och bildar en väl sammanhållen helhet.

Fasader till vänster, byggnadernas läge till höger.

Smedbostädernas kulturhistoriska värde motiveras av deras välbevarade exteriör och den väl sammanhållna, enhetliga miljö de utgör. Byggnaderna har ett stort värde såväl arkitektoniskt som historiskt och utgör tillsammans med herrgården en central del i helhetsmiljön. De har även ett stort miljöskapande värde.

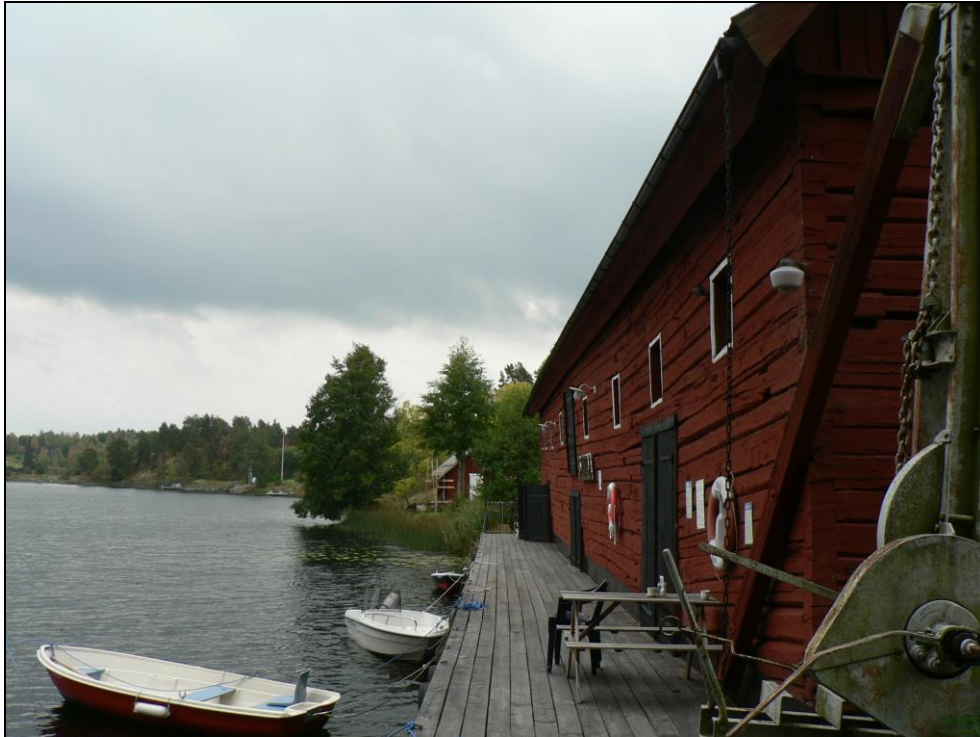
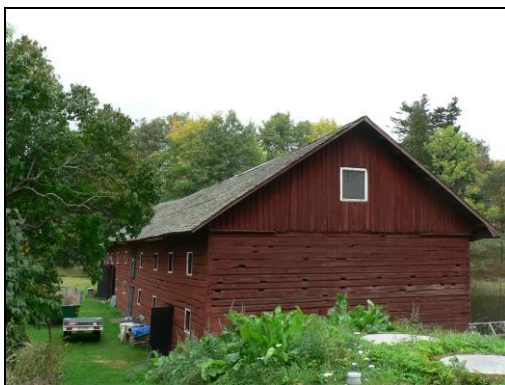
32. Järnboden, Upperud 9:5

Järnboden med den långa bryggan.

Vid stranden i anslutning till smedbostäderna ligger ett magasin, järnboden kallat, som använts för mellanlagring av järn. Den nuvarande byggnaden, som föregåtts av flera tidigare magasin, flyttades hit från Ånimskog år 1750. Längs dess sjöside löper en brygga längs hela byggnaden. Järnboden, som är uppförd i liggtimmer med laxade knutar och skiffertak, är exteriört mycket välbevarad. Timret är rödfärgat. Symmetriskt placerade på fasaden finns små lastnings- eller luftningsluckor. Luckor och portar är svartmålade.

Järnboden från landsidan.

Järnbodens kulturhistoriska värde motiveras av dess välbevarade exteriör och historiska betydelse för den praktiska hanteringen av järnet. Byggnaden är en av mycket få rester av den industribebyggelse som fanns här, vilket gör den värdefull som representant för denna. Järnboden har även arkitektoniska, byggnadshistoriska och miljöskapande värden.

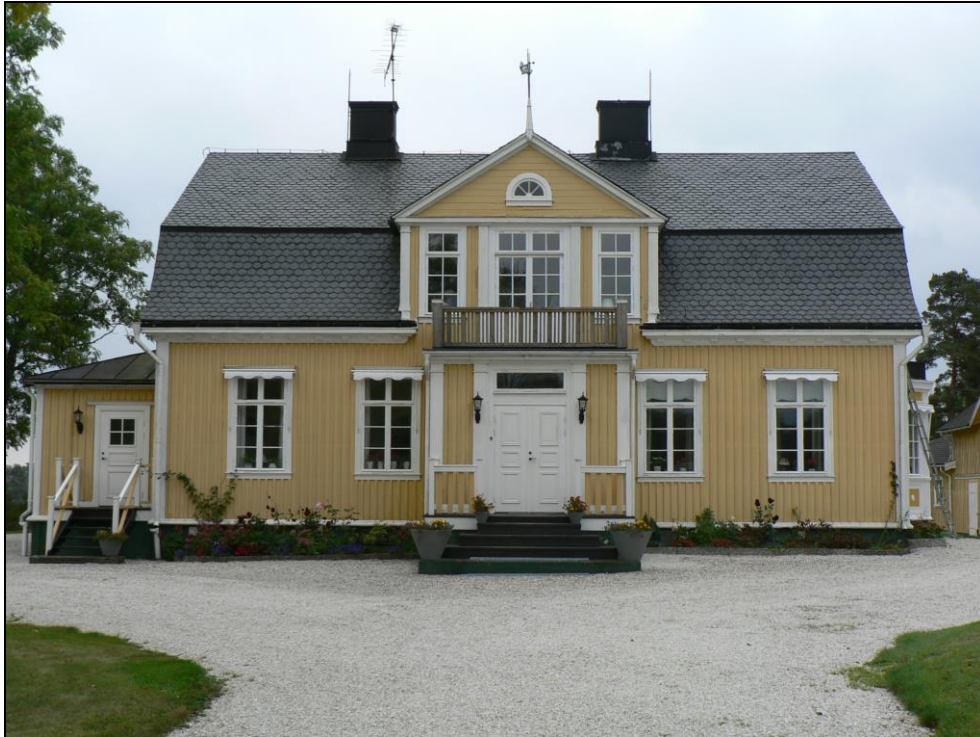
33. Villan, Upperud 8:1

Villan från gårdsplanen.

Längst söderut, längs vägen, ligger Villan. Den uppfördes 1923-24 för konsul Axel H Lundberg och hans hustru Gerda, med sexdelad plan och tidstypisk utformning. Byggnaden omges av en tidstypiskt anlagd trädgård med trappor och terrasser ned mot sjön Spången. Huset har träpanel målad med ljus oljefärg. Ett burspråk på södra gaveln har enkla, klassicistiska utsmyckningar. Fönsteromfattningar och andra snickerier är vita. Taket är belagt med skiffer.

Byggnadens kulturhistoriska värde motiveras av dess välbevarade exteriör och tidstypiska karaktär. Byggnaden är även socialhistoriskt intressant, som exempel på en högreståndsvilla från 1920-talet. Villan är också en viktig del i helhetsmiljön och har ett miljöskapande värde.

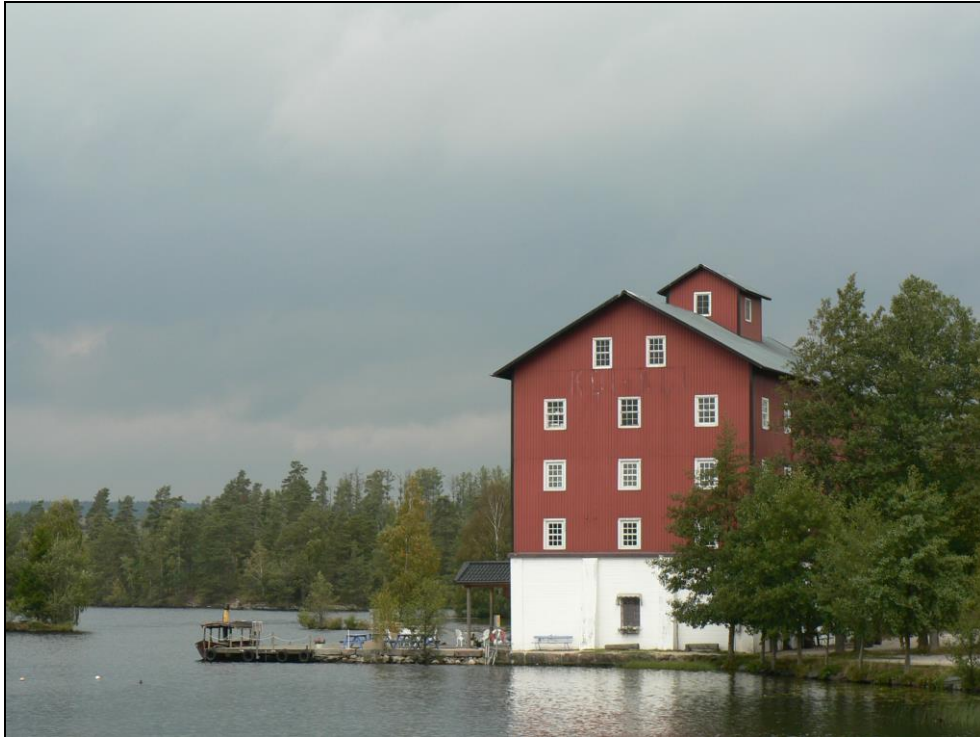
34. Före detta spannmålsmagasin, Upperud 9:9

Spannmålsmagasinet sett från Upperud.

Spannmålsmagasinet ligger precis vid Nedre Upperudshöljen, med ett bra läge för lastning och lossning av säd och mjöl. Den nuvarande byggnaden uppfördes 1922, på grunden från ett tidigare magasin som brunnit ned. Byggnaden användes för förvaring av spannmål för Upperuds valskvarns räkning. Magasinet är en av få rester från Upperuds industribebyggelse. Det är utvändigt klätt med plåt, men är i övrigt välbevarat såväl exteriört som interiört. Magasinet inrymmer nu en hantverksbutik. Dess dimensioner och spektakulära läge gör att det är ett viktigt blickfång runt Upperudshöljen.

Byggnadens kulturhistoriska värde motiveras av dess historiska betydelse, samt av att den är en av Upperuds få bevarade byggnader med industriell anknytning. Den har också ett stort miljöskapande värde.

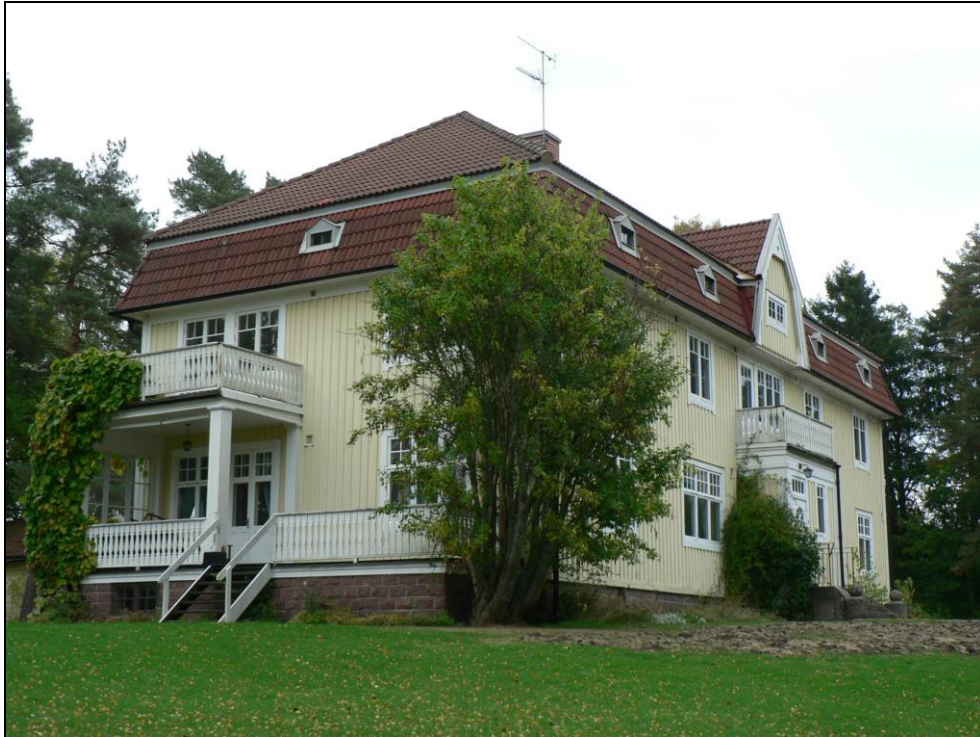
35. Före detta disponentvillan, Upperud 9:6

Villan sedd från trädgården.

Litet avskild från den övriga bebyggelsen i Upperud, på en halvö i Upperudshöljen, ligger brukets före detta disponentvilla, som nu är i privat ägo. Byggnaden uppfördes i början av 1900-talet i jugendstil. Villan omges av en trädgård som sluttar lätt ned mot sjön. Byggnadskroppen har en regelbunden form med delvis oregelbunden fönsterindelning, som med sina smårutsindelade överbågar är typisk för jugendstilen. Den ljusa fasaden ansluter också till dessa ideal. Villan är påkostad med bland annat en sockel i huggen granit och omsorgsfullt utformade snickerier. Byggnaden är relativt välbevarad exteriört och är ett fint exempel på en större, representativ villa från denna tid.

Disponentvillans kulturhistoriska värde motiveras främst av dess betydelse i sammanhanget i Upperud och för helhetsmiljön. Den är ett intressant exempel på en högre ståndsmiljö från början av 1900-talet, och en av få byggnader i Upperud från denna tid. Med sin relativt välbevarade exteriör är den också ett av få exempel i socknen på jugendstilen. Byggnaden har ett arkitektoniskt och socialhistoriskt värde.

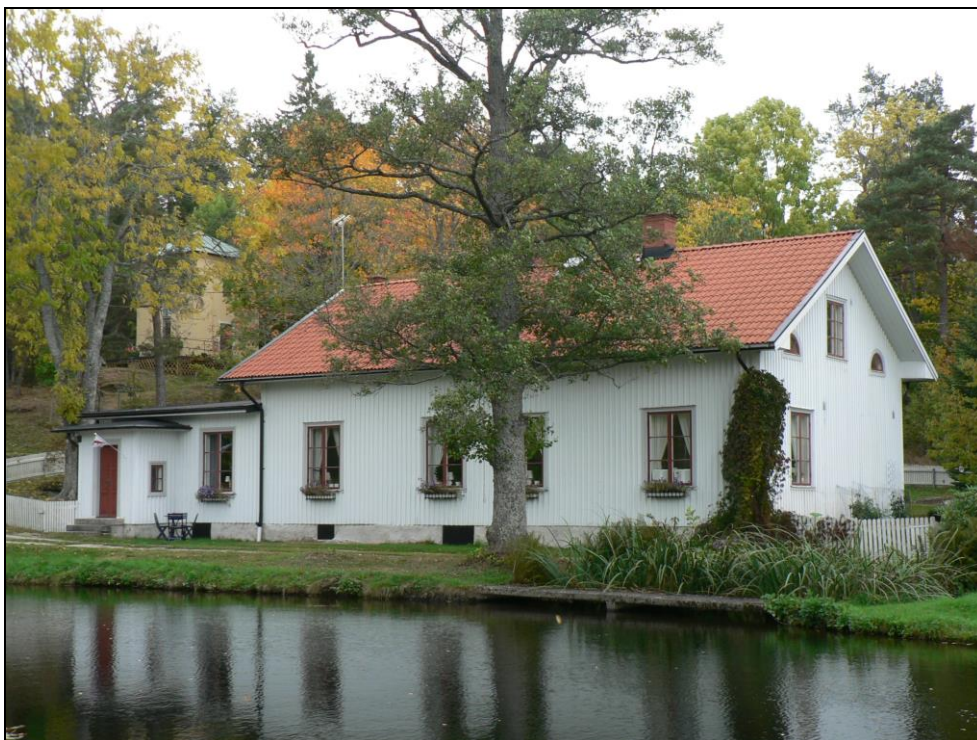
36. Kanalkamrerens villa, Forsbo 1:34

Kanalkamrerens villa med arkivet i bakgrunden.

Vid bygget av Dalslands kanal på 1860-talet lät Nils Ericson uppföra denna villa för sig själv och sin son, precis invid kanalen mellan slussarna i Forsbo. Byggnaden kom att inrymma kanalkamrerens bostad och kanalkontoret. Villan är mycket välbevarad med ljus, oljemålad fasad och engelskt röda fönsterbågar, dörrar och snickerier. Byggnaden omges av en trädgård och stora lövträd.

Byggnadens kulturhistoriska värde motiveras av dess välbevarade exteriör och betydelse för helhetsmiljön runt slussarna. Villan har också en intressant historia med stark anknytning till omgivningen. Dess miljöskapande värde är mycket stort.

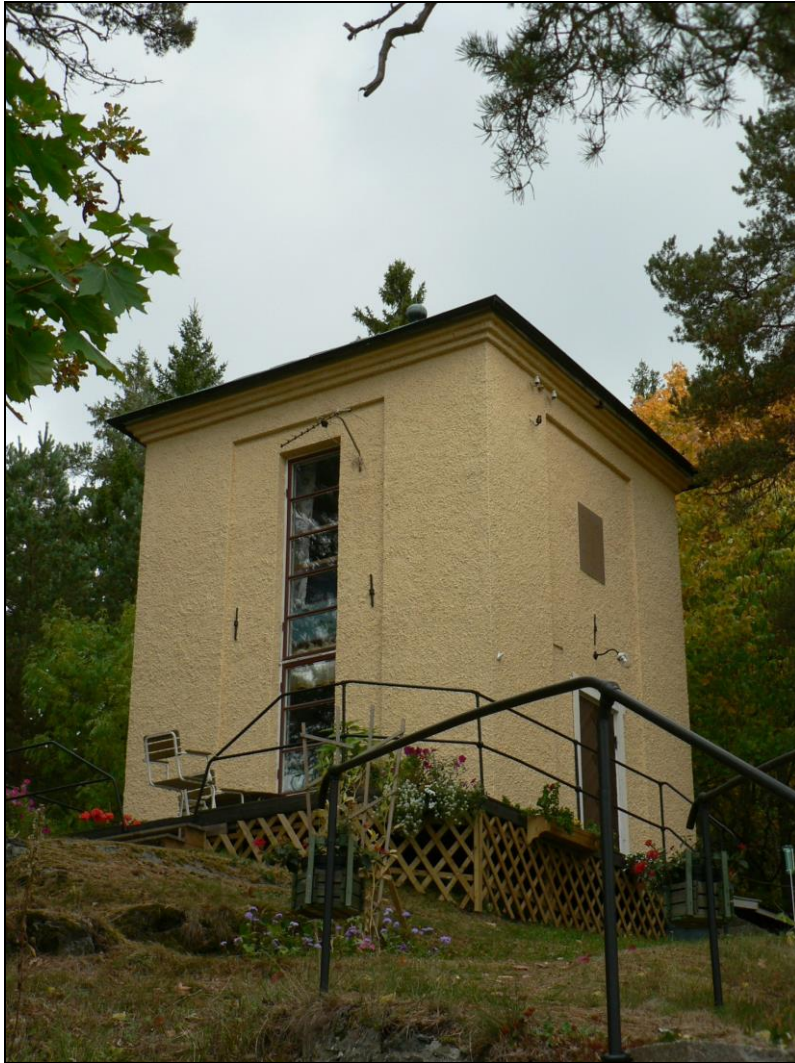
37. Dalslands kanals arkiv, Forsbo 1:11

Kanalarkivet på dess höjd.

På en liten höjd nära kamrersvillan ligger Dalslands kanals före detta arkiv. Det uppfördes 1936 i en stil som förenar 1920-talets klassicism med 1930-talets funktionalism – den ljusa, spritputsade fasaden med dess utkragning under det plåttäckta kuverttaket andas 1920-tal, medan fönsterbandet och de smäckra smidesräckena hör 1930-talet till. Byggnaden är exteriört mycket välbevarad och omges nu av en mindre trädgård.

Kanalarkivet har stora kulturhistoriska värden. Dels är dess karaktär och exteriör mycket välbevarad, dels är det av stor betydelse för helhetsmiljön i Forsbo. Dess historia och ursprungliga funktion är också mycket intressanta, och byggnaden är en viktig del också i Dalslands kanals historia. Byggnaden är den enda i sitt slag i socknen.

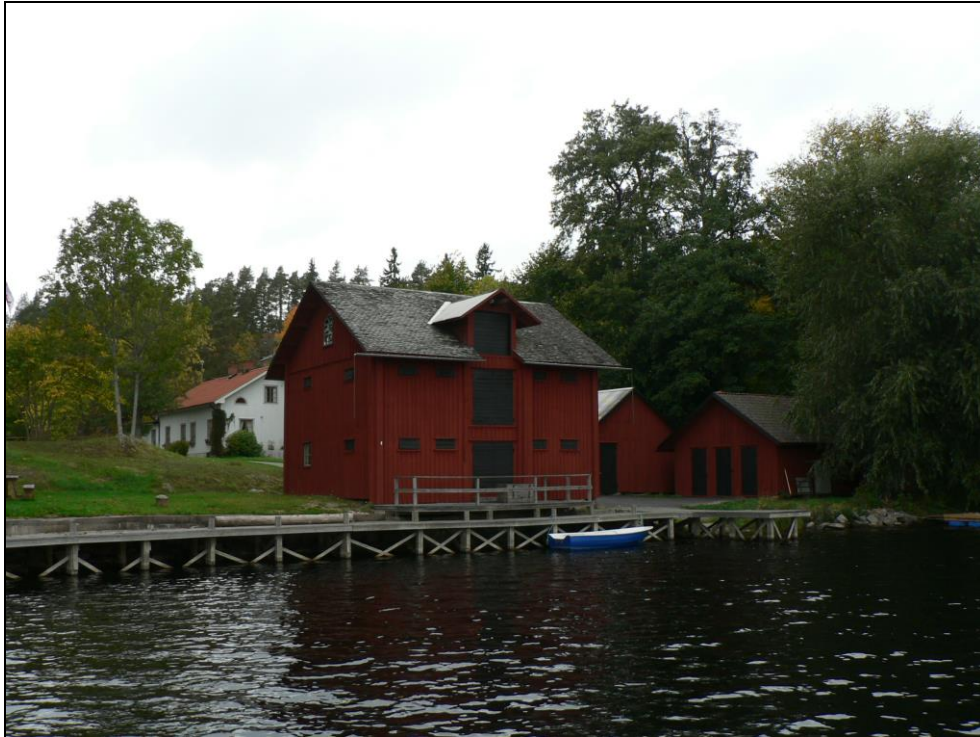
38. Magasin, Forsbo 1:30

Magasinet med kanalkamrerens villa i bakgrunden.

Vid sjön Spångens strand, längst ut i Forsbo, ligger det före detta kanalmagasinet, som flyttades hit 1868 från Snokthålan i Upperud. Byggnaden, som är timrad, är mycket välbevarad med faluröd locklistpanel och svarta vädrings- och lastningsluckor. Lastportarnas luckor och dörrarna är klädda med liggande, spontad panel som målats svart. Taket är belagt med skiffer.

Byggnadens kulturhistoriska värde motiveras av dess välbevarade exteriör och stora betydelse för helhetsmiljön. Den är också med sin byggnadsteknik ett intressant exempel på en större ekonomibygnad från brukstiden. Dess historia och betydelse för järntransporterna i Dalslands kanal är intressanta även ur ett regionalt perspektiv. Den har stora miljöskapande värden.

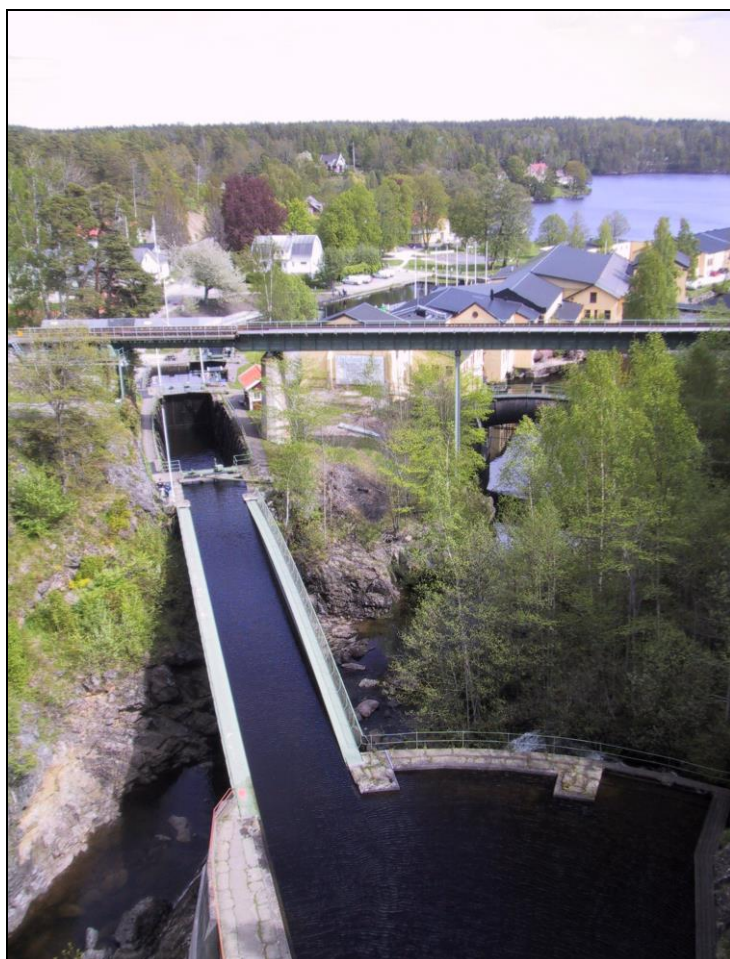
Håverud med akvedukten och järnvägsbron i förgrunden. Fotot är taget från landsvägsbron.

Bygget av Dalslands kanal fick stora konsekvenser för Håverud. Ravinen mellan Åklång och Övre Upperudshöljen innebar ett problem för kanalbyggarna, men löstes till slut av väg- och vattenbyggaren Nils Ericson. En akvedukt skulle leda vattnet över ravinen, med en sluss vid Åklängs utlopp och tre vid Övre Upperudshöljen. En kanal band i den änden samman sjön med slussarna. På 1920-talet tillkom en järnvägsbro över ravinen och 1937 byggdes en landsvägsbro i betong strax nordväst om denna. Tillsammans skapar akvedukten och broarna en säregen bild av olika tiders infrastrukturella lösningar.

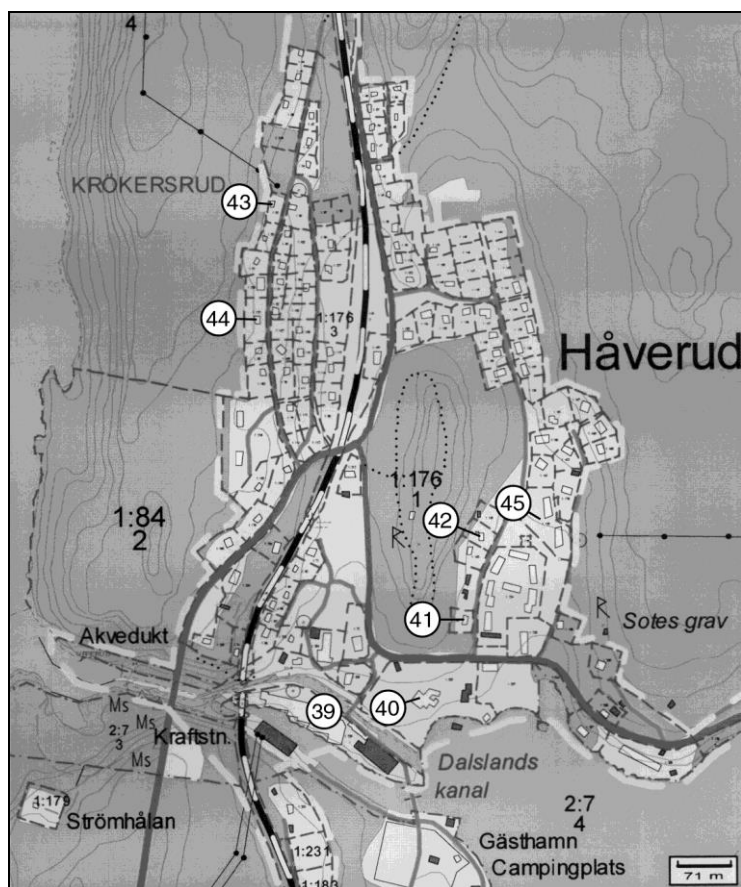
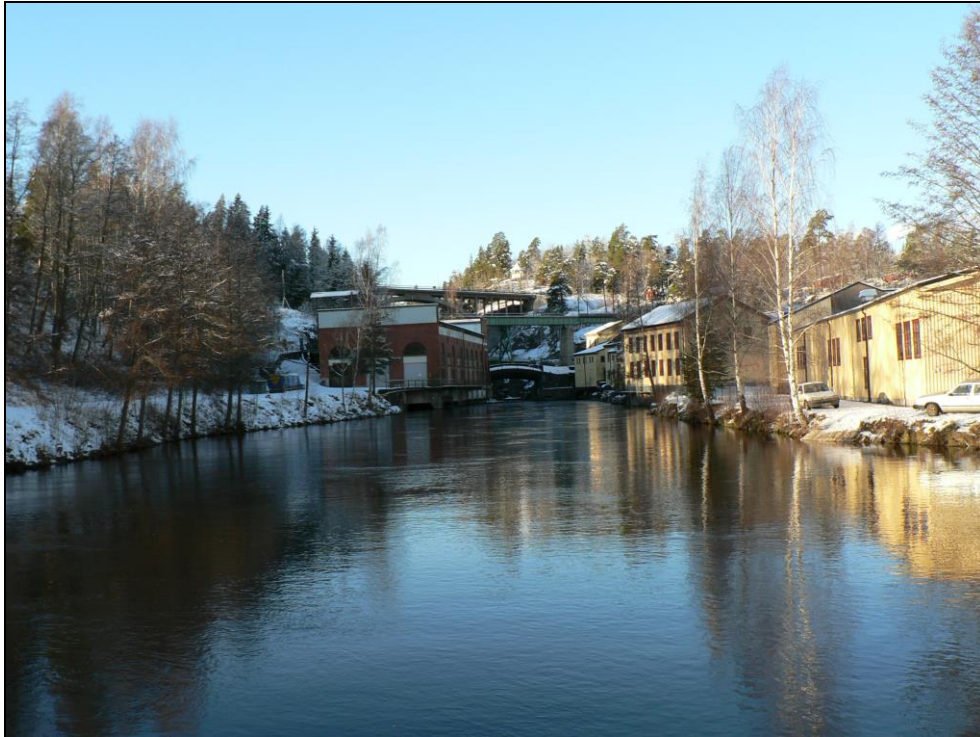
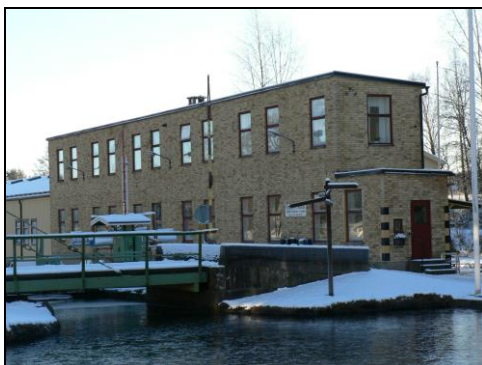
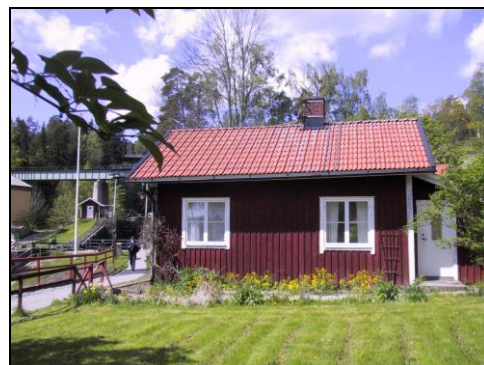
39. Bruks- och kanalmiljön i Håverud

Bruket och kraftstationen. Bilderna nedan visar tegelbyggnaden och slussvaktarbostaden.

Den äldre bruksbebyggelsen ligger samlad på den smala landremsan mellan kanalen och det vatten som passerar kraftstationen, eftersom det här var enklast att ta tillvara vattenkraften. Sliperiet lades närmast kraftkällan medan pappersbruket placerades längre åt öster. Vissa delar av bebyggelsen är bevarad från slutet av 1800-talet. Det är en väl sammanhållen miljö som nyligen renoverats. Byggnaderna är slätputsade med en ljus gul puts, med utkragningar i tegel under takfoten som betonar byggnadernas horisontalitet. Fönsterbågar och dörrar är engelskt röda, utan omfattningar. Detaljerna är omsorgsfullt utformade och byggnaderna har en välbevarad enkel, stram karaktär, som ger en god bild av den tidens industribyggande. Sydost om denna bebyggelse ligger en byggnad i tegel, troligen uppförd på 1930-talet (foto nedan till vänster). Den är uppförd i funktionalistisk stil, utan utsmyckningar, där teglets skiftningar ger livfullhet åt fasaden. Byggnaden är med sin välbevarade, strama exteriör ett fint exempel på en industribyggnad från denna tid. Kraftverket, som uppfördes 1908 söder om den övriga bruksbebyggelsen, är ett exempel på 1910-talets tegelarkitektur.

På norra sidan av slussarna ligger den välbevarade slussvaktarbostaden, en faluröd stuga med tillhörande bodlänga (foto nedan till höger). Intill denna ligger det före detta brukskontoret, som nu inrymmer Kanalmuséet samt vandrarhemmet i Håverud, samt en före detta tjänstemannavilla.

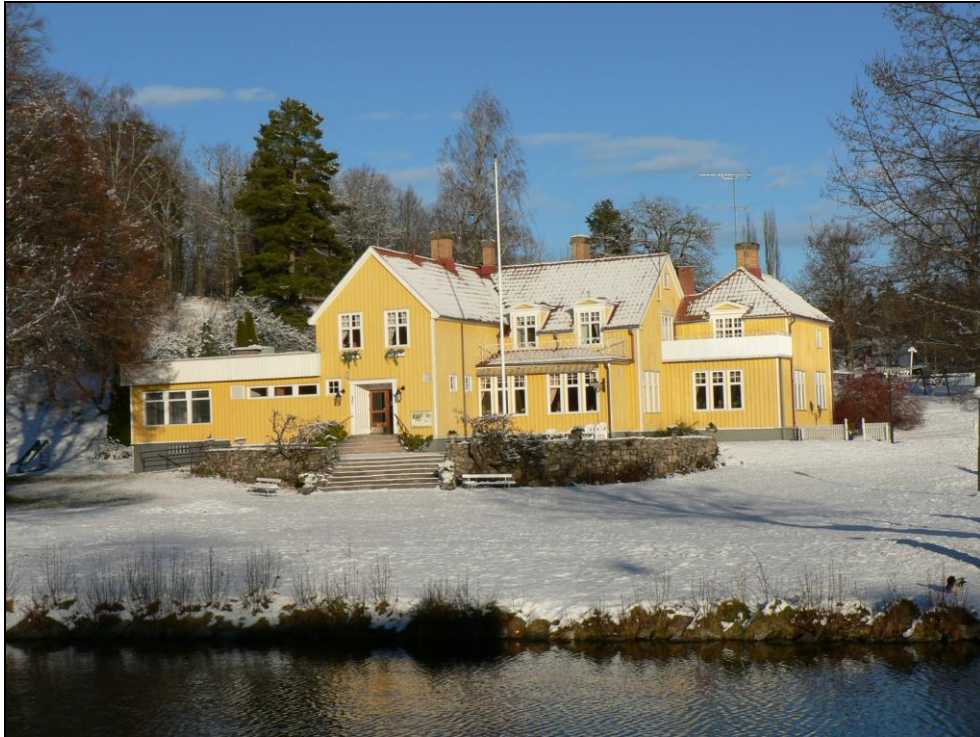
40. Villan, Krökersrud 1:232

Villan med dess tillbyggnader från olika perioder.

Villan i Håverud, som uppfördes 1890 för disponenten vid bruket, ligger litet enskilt nära vattnet i utkanten av bruksområdet. Den uppfördes i en för tiden modern stil, med ljusa, oljemålade fasader och en något friare utformning än äldre bruksherrgårdars strikta symmetri. Byggnadens exteriör präglas i dag av den om- och tillbyggnad som gjordes 1910, då byggnadens storlek närapå fördubblades. Den fick då det uttryck den har i dag, med småspröjsade fönster och oregelbundet sammanlänkade byggnadskroppar. Efter nedläggningen av bruket på 1970-talet byggdes Villan om till hotell och restaurang. Samtidigt fick den en tillbyggnad med restaurangdel åt norr.

Villan har stora kulturhistoriska värden. Den är en central del av miljön runt bruket och slussen, där den har en framträdande roll. Byggnaden har ett stort arkitektoniskt värde genom sin välbevarade karaktär och utformning, och ett historiskt värde som exempel på den villaarkitektur som växte fram runt förra sekelskiftet. Tillsammans med den omgivande bebyggelsen med industri, arbetarbostäder med mera utgör den ett tydligt exempel på bruksmiljöns organisering och sociala skiktning.

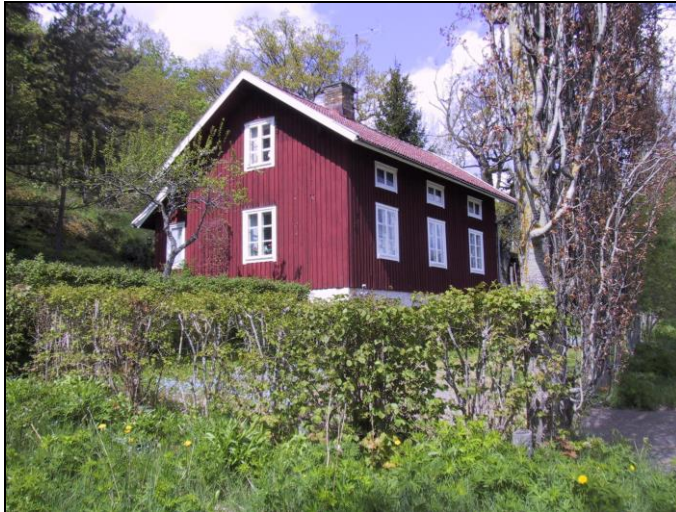
41. Arbetarbostad, Krökersrud 1:195

Den välbevarade arbetarbostaden.

Ett litet stycke norr om Villan ligger denna före detta arbetarbostad, troligen uppförd i början av 1900-talet. Byggnaden har en välbevarad exteriör med symmetriskt placerade, spröjsade tvålufts-fönster med små fönster ovanför på vinden. Fasaden har faluröd locklistpanel. Byggnaden omges av en liten trädgård, som omgärdas av en häck.

Arbetarbostadens kulturhistoriska värde motiveras av dess välbevarade och tidstypiska exteriör. Den är en viktig del i helhetsmiljön och en god representant för brukets arbetarbebyggelse.

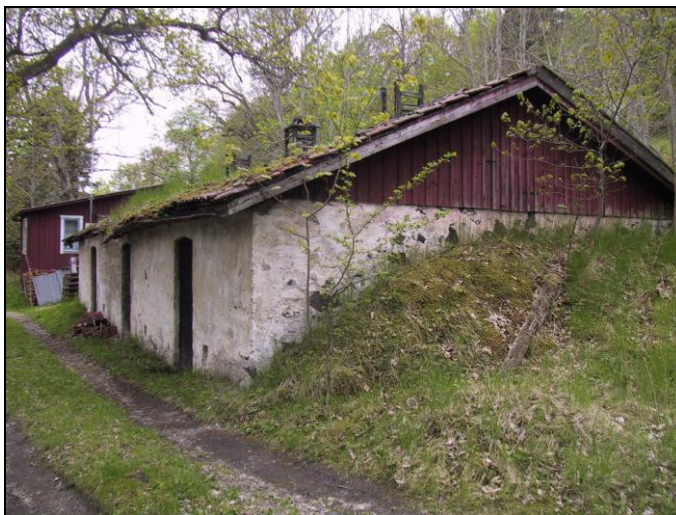
42. Källare, Krökersrud 1:164

Källaren invid den gamla vägen.

En bit norr om arbetarbostaden ovan ligger en stenkällare, som varit gemensam för flera arbetarfamiljer. Den är murad och delvis ingrävd i backen, för kylans skull. Byggnaden har tre dörrar till olika källarutrymmen, där rotsaker och annan mat förvarades.

Källaren är ett viktigt dokument som berättar om dåtidens hushållning. Den har ett kulturhistoriskt värde såväl ur en socialhistorisk som en arkitektonisk synvinkel – dess omsorgsfulla utformning och gedigna utförande visar hur viktig källaren var för förvaringen av livsmedel. Byggnaden har också ett miljöskapande värde.
