Kulturhistorisk byggnadsinventering

Skålleruds socken

Melleruds kommun

2005

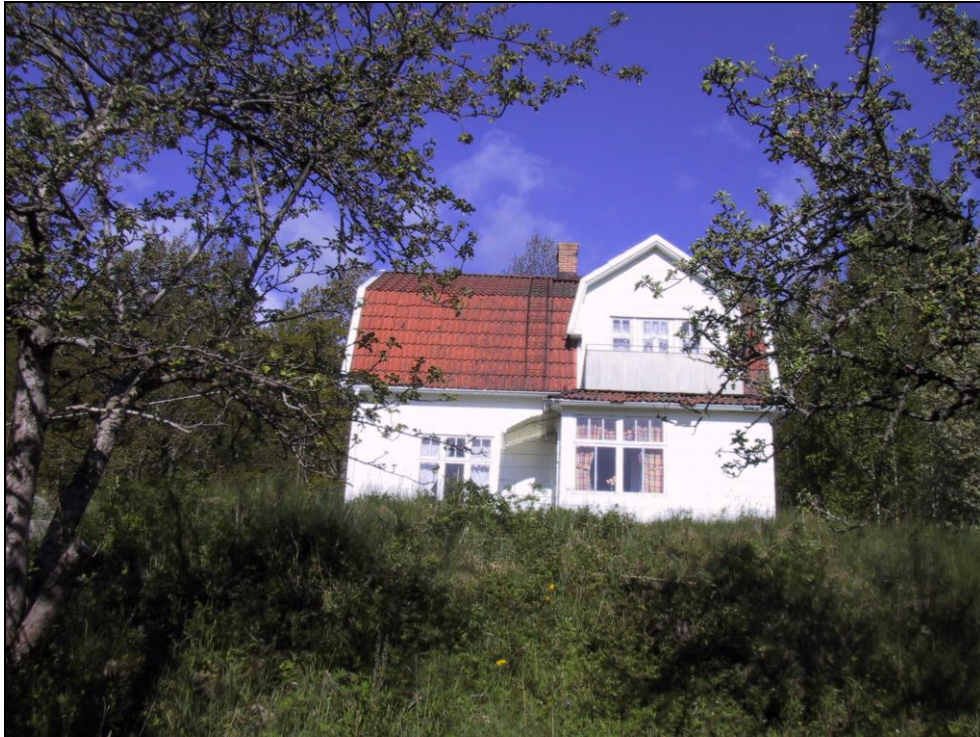
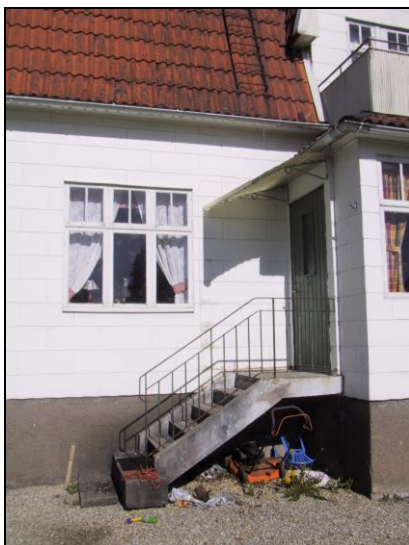
43. Egnahemsvilla, Krökersrud 1:58

Villan sedd från gatan.

I borte änden av det egnahemsområde som växte upp i norra änden av Håverud under 1920-30-talen, ligger Krökersrud 1:58. Byggnaden ligger högt och trädgården är terrasserad upp från gatan. Runt huset ligger en trädgård med fruktträd och grusade gångar. Byggnaden är uppförd på 30-talet, då troligen med träfasad. Denna byttes senare mot vita sidiplattor. Villan är exteriört mycket välbevarad och har bland annat tidstypiska smidesräcken samt ett mindre skärmtak vid trappan till entrén.

Entrén med skärmtak och smidesräcke.

Byggnadens kulturhistoriska värde motiveras av dess välbevarade exteriör och tidstypiska utformning. Den är en representant för en byggnadstyp som varit relativt vanlig. Dess välbevarade detaljer som räcken, fönsterindelning och –utformning har stora estetiska och byggnadshistoriska värden. Fasadbeklädnaden med sidiplattor speglar samhällsutvecklingen och de ideal som rådde på 40- och 50-talen.

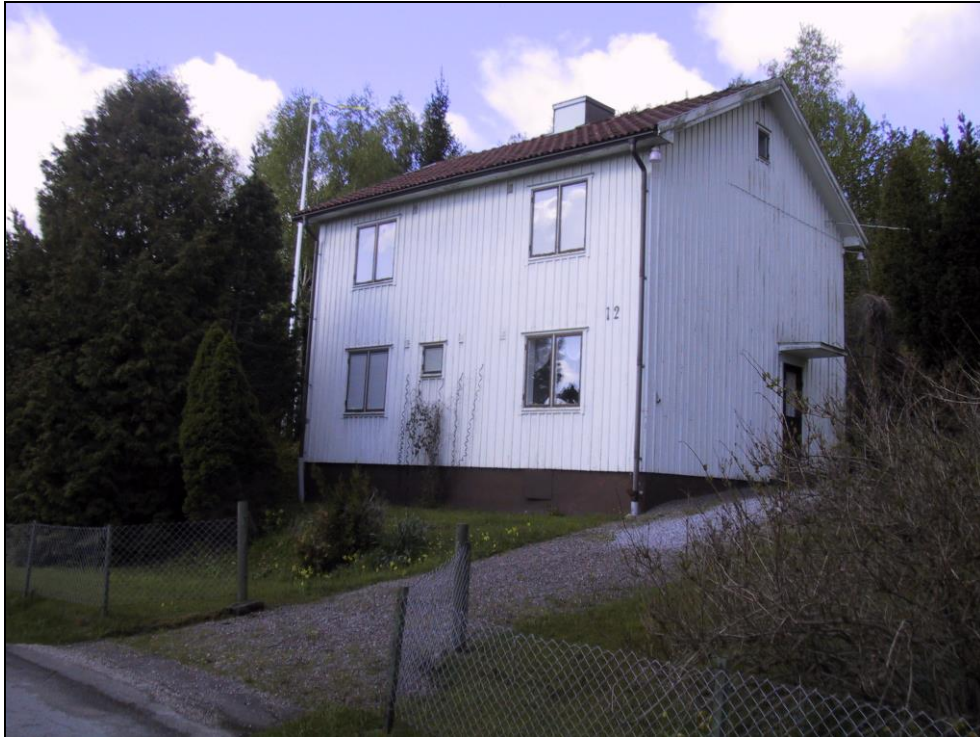
44. Funkisvilla, Krökersrud 1:123

Funkisvillan med dess strama, stilrena fasad.

I egnahemsområdet norr om bruket är de flesta byggnader relativt enhetligt utformade. Krökersrud 1:123 är ett av få exempel i området, och socknen i övrigt, på klassiskt funktionalistisk bebyggelse. Villan är troligen uppförd på 1930-talet och dess välbevarade exteriör, med enkla, strama linjer och ett minimum av utsmyckningar, speglar funktionalismens ideal. Byggnaders yttre skulle spegla deras inre och deras form underordna sig funktionen. Materialen skulle vara funktionella. Villan speglar detta genom sin enkla, vitmålade locklistpanel och strama fönster i liv med fasaden. Sockeln är putsad och över ytterdörren sitter ett enkelt skärmtak. Byggnaden är exteriört mycket välbevarad.

Villans kulturhistoriska värde motiveras av dess välbevarade exteriör och tidstypiska utformning, som tydligt speglar de ideal som rådde vid dess tillkomst. Byggnaden är också av en i socknen ovanlig typ, vilket gör den intressant som representant för en för trakten ovanlig byggnadsstil.

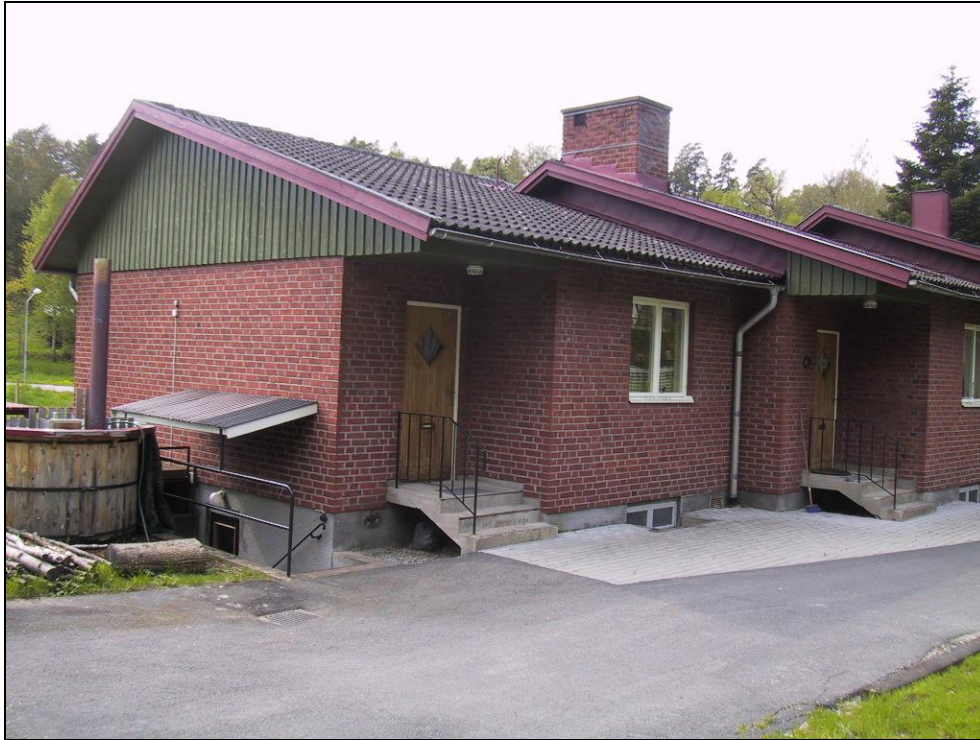
45. Radhus, Krökersrud 1:135

Radhusen med enkel, funktionell arkitektur.

Radhusen ligger nordost om bruket, i ett område med bebyggelse företrädesvis från mitten av 1900-talet och framåt. De uppfördes på 1950-talet som pensionärsbostäder och används i dag som sommarbostäder. De är uppförda i två längor, som ligger något förskjutna i förhållande till varandra. Detta går igen även i fasaderna, där varje hussektion är förskjuten i fasadlivet. Byggnaderna är omsorgsfullt utformade och har tidstypiska detaljer som fasader i räfflat tegel, assymetriska tak, lackade trädörrar med rombiska fönsterrutor samt smäckra smidesräcken. Entréerna är indragna under tak.

Byggnadernas kulturhistoriska värde motiveras av deras välbevarade exteriörer och tidstypiska karaktär. De genomarbetade detaljerna har ett estetiskt och arkitektoniskt värde. Byggnadernas ändrade användning, från pensionärs- till sommarbostäder, speglar samhällsutvecklingen.

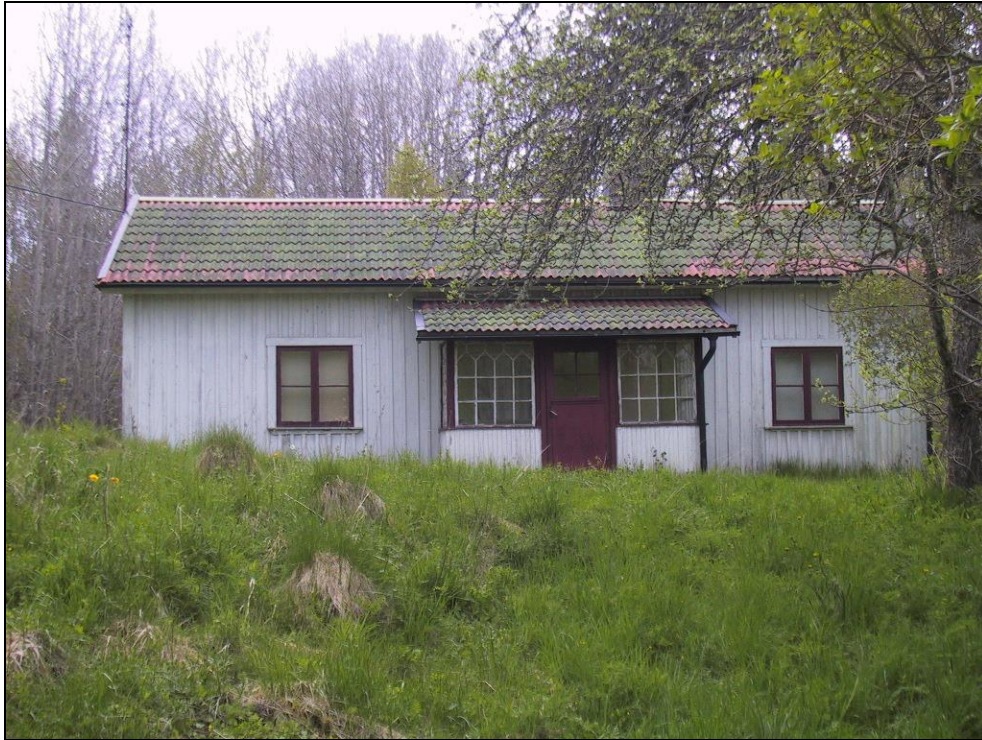
46. Smedberget, Östebo 1:39

Smedberget sett från vägen.

Smedberget ligger vid Kullen på Östebohalvön, i ett landskap med omväxlande skog och odlingsmark. Byggnaden uppfördes troligen i slutet av 1700-talet. Det är en välbevarad parstuga med inbyggd glasveranda, som ligger i öppen gräsmark. Byggnaden har i dag ingen egentlig trädgård. Fasaderna är klädda med vitmålad locklistpanel, taket är täckt med tegelpannor. Fönstren har enkla omfattningar. Byggnaden ligger ensam, utan ekonomibyggnader eller uthus.

Smedbergets kulturhistoriska värde motiveras dels av dess välbevarade exteriör, men byggnaden är också intressant som exempel på en byggnadstyp som var vanlig före Dalslandsstugans intåg. Smedberget är också en viktig del i helhetsmiljön på Östebo och spelar en viktig roll för förståelsen av bebyggelsens utveckling.

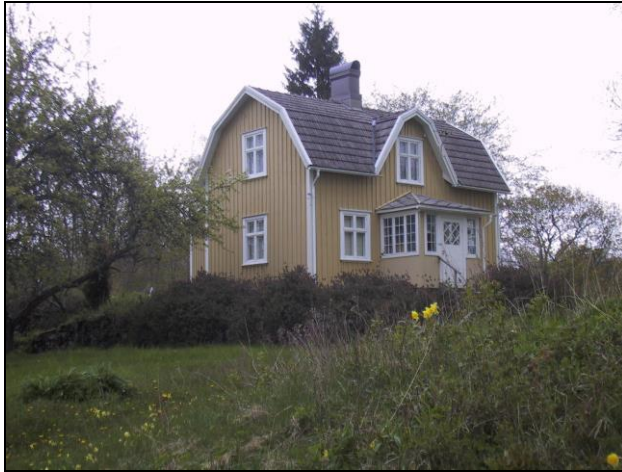
47. Egnahemsvilla, Östebo 1:46

Villan med omgivande trädgård.

Vid Kullen ligger denna välbevarade egnahemsvilla, byggd på 1930-talet. Byggnaden ligger högt, omgiven av en trädgård med fruktträd, buskar och rabatter. Villan har en karakteristisk egnahemsutformning med brutet tak, träpanel i ljus kulör, tegeltak med frontespis samt en liten veranda. Fönster och andra snickerier är omsorgsfullt och enkelt utformade.

Villan har ett kulturhistoriskt värde som representant för en byggnadskategori som är relativt vanlig. Dess omsorgsfullt utformade och välbevarade exteriör har arkitektoniskt värde och byggnaden har stort värde som del i helhetsmiljön på Östebo.

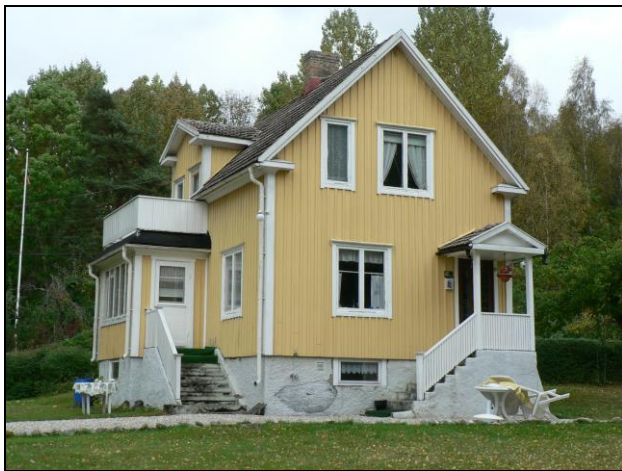
48. Egnahemsvilla, Östebo 1:49

Villan med dess tidstypiska snickerier.

Söder om Kullen ligger ett mindre område med egnahemsvillor, även de uppförda på 1920- och 30-talen. En av dessa villor är Östebo 1:49, som har en välbevarad karaktär och exteriör. Runt villan ligger en trädgård med fruktträd, rabatter och häckar. Byggnaden har en tidstypisk utformning med ljus träpanel, putsad grund och detaljer kring takfoten. Villan har också ett karakteristiskt tak med betongpannor med platt profil. Trapppräcken och fönster är omsorgsfullt utformade.

Byggnadens kulturhistoriska värde motiveras av dess välbevarade karaktär och exteriör, där även den tidstypiska trädgården är en viktig del. Den är också intressant som representant för en byggnadskategori som varit relativt vanlig. Byggnaden har också ett stort värde i sitt sammanhang, som del i helheten på Östebo.

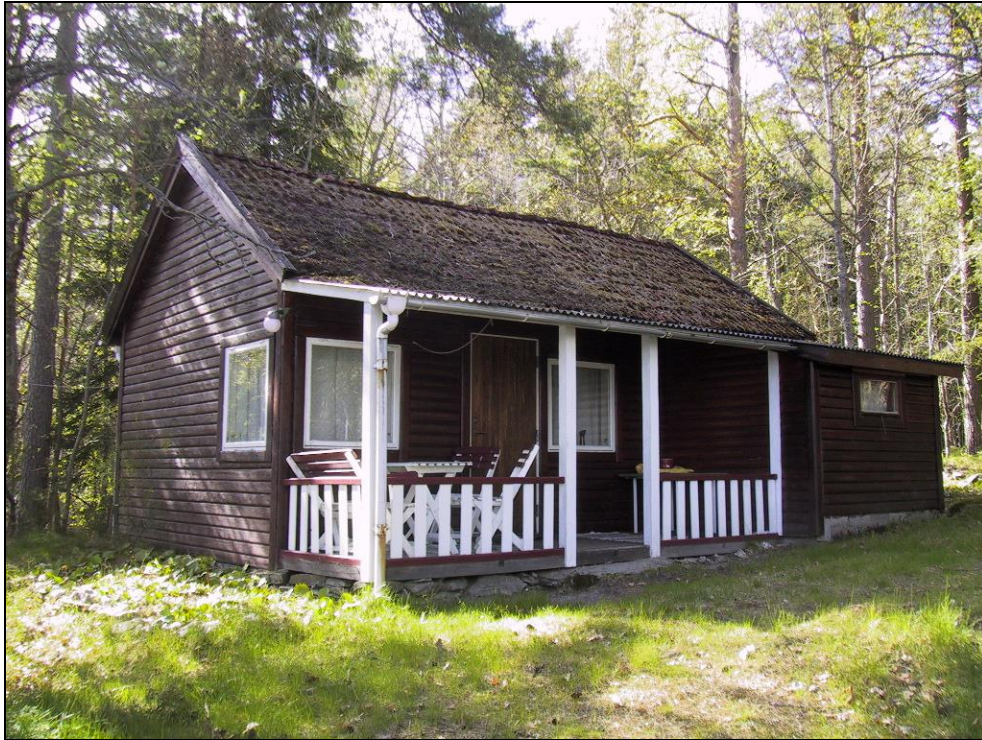
49. Sommarstuga, Östebo 1:21

Sommarstugan ligger på östra sidan av Östebo, mot Östebosjön. Den ligger i skogen utan farbar väg och är väl inpassad i terrängen. Byggnaden är sannolikt uppförd 1940-60 med tidstypisk liggande, laserad panel. Mot ena gaveln finns en enkel tillbyggnad och vid entrén en mindre veranda. Avsaknaden av trädgård är typisk för tiden för dess tillkomst, då idealet var utevistelse i naturen. Här representeras ”trädgården” av en mindre rabatt vid ena gaveln.

Stugan har ett kulturhistoriskt värde som del i helheten på Östebo. Den är också ett exempel på en välbevarad sommarstuga från tiden för semesterbegreppets framväxt, som visar på de ideal som då rådde med friluftsliv och enkla vanor under ledigheten. Dess välbevarade karaktär har också ett arkitektoniskt värde.

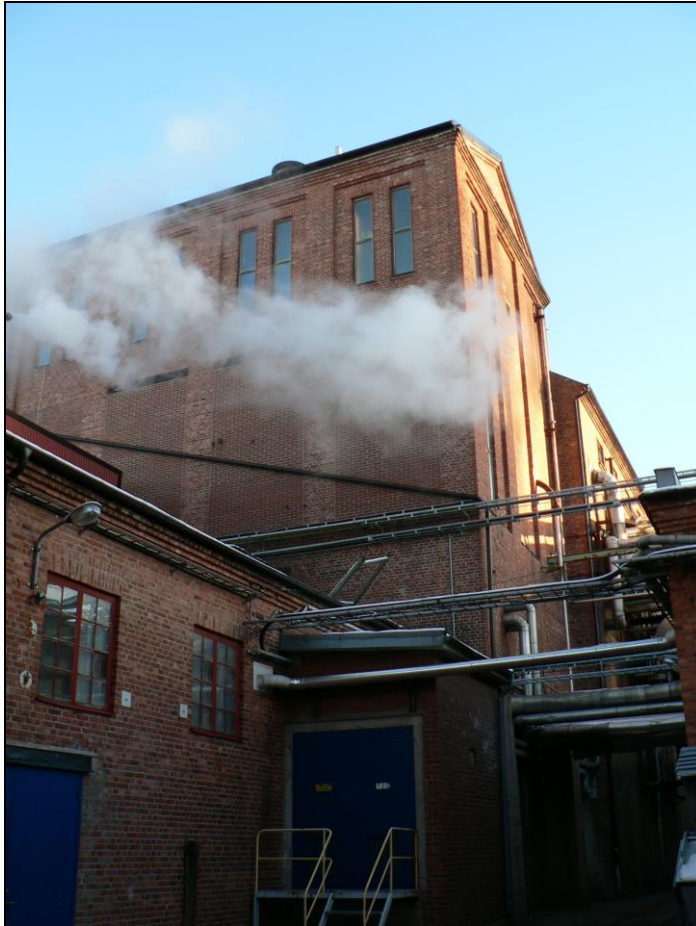
50. Före detta kokeribygnaden, Häfreströms bruk, Åsen 1:161

Kokeribygnaden med anslutande byggnadskroppar.

Mitt i samhället, vid en vik av Upperudshöljen, ligger Häfreströms bruk. Bebyggelsen på bruket har genomgått stora förändringar under åren och dess äldsta bevarade delar är från 1920-talet. Delar av sulfidfabriken finns kvar relativt intakta, till exempel kokeribygnaden. Den är uppförd i tegel i en för tiden typisk stil, med enkla, omsorgsfullt genomarbetade detaljer. En hög del av byggnaden har stående fönsterband, medan de lägre delarna har småspröjsade fönster med engelskt röda bågar.

Byggnadens kulturhistoriska värde motiveras av dess omsorgsfullt utformade och relativt välbevarade exteriör, med exempelvis tympanonfält på gavlarna. Den är ett fint exempel på 20-talets industriarkitektur, som bidrar till bruksbebyggelsens läsbarhet och förståelsen av dess utveckling. Byggnaden har såväl arkitektoniska som socialhistoriska värden. Delar av bruket ingår i det område kring Dalslands kanal som är av riksintresse för kulturmiljövården.

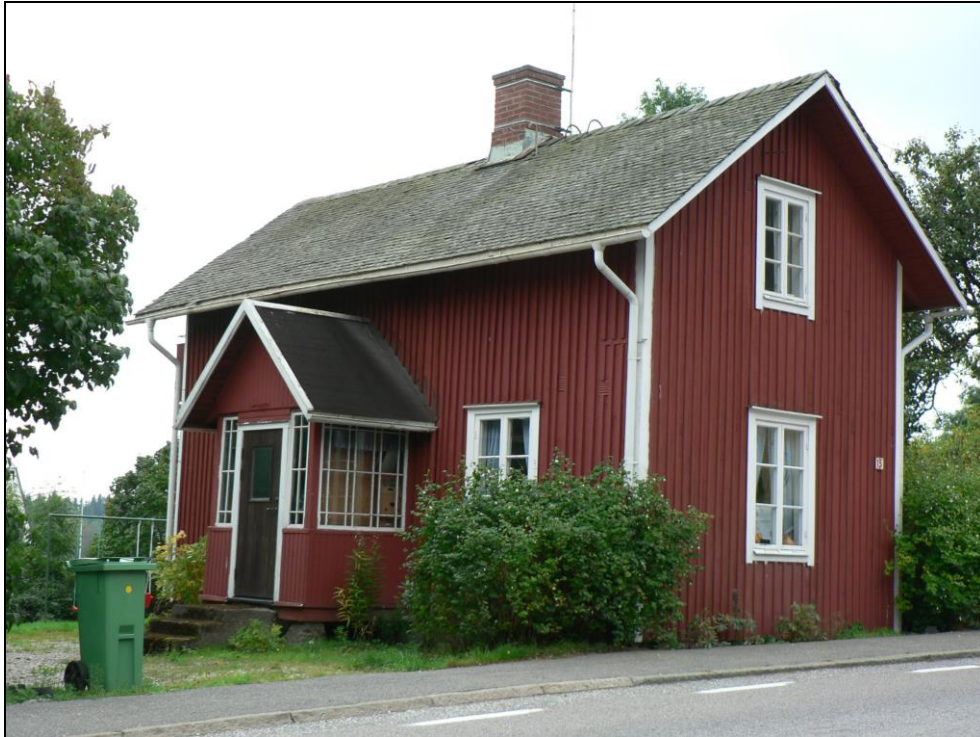
51. Åsen 1:150

Åsen 1:150 ligger precis vid vägen.

Söder om bruket, längs stora vägen genom Åsensbruk, byggdes på 1920- och 30-talen ett villaområde med en- och tvåfamiljsvillor. Vid vägen ligger detta hus, som sannolikt är uppfört tidigare än så. Byggnaden är exteriört välbevarad med faluröd locklistpanel, vita fönsteromfattningar och skiffertak. En liten glasveranda har ett papptäckt sadeltak med brant takfall. Byggnaden omges av en trädgård med fruktträd och buskar.

Byggnadens kulturhistoriska värde motiveras av dess välbevarade exteriör och bibehållna karaktär. Den är också en av få kvarvarande delar från bebyggelsen före brukets tillkomst. Byggnaden har miljöskapande och socialhistoriskt värde.

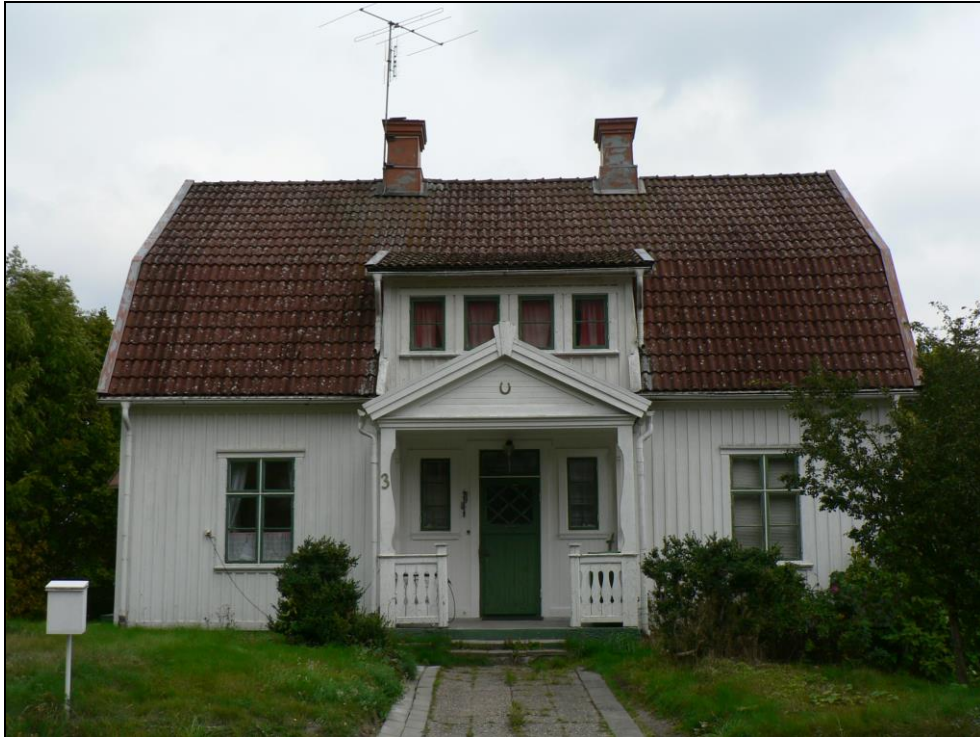
52. Tvåfamiljsvilla, Åsen 1:6

Åsen 1:6 från vägen.

Söder om bruket, längs stora vägen genom Åsensbruk, byggdes på 1920- och 30-talen ett villaområde med en- och tvåfamiljsvillor. Vid vägen ligger denna tvåfamiljsvilla, som uppfördes 1926 av en byggmästare som själv skulle bo här. Byggnaden är exteriört mycket välbevarad, med originalfönster, -dörrar och omsorgsfullt utformade snickerier. Dess 1920-talskaraktär är i allt väsentligt oförändrad.

Byggnadens kulturhistoriska värde motiveras av dess välbevarade exteriör och bibehållna karaktär. Villans välgjorda och välbevarade snickerier, fönster och dörrar är fina exempel på den omsorg som vid dess tillkomsttid ofta lades ned på detaljer. Byggnaden har arkitektoniskt, byggnadshistoriskt och miljöskapande värde.

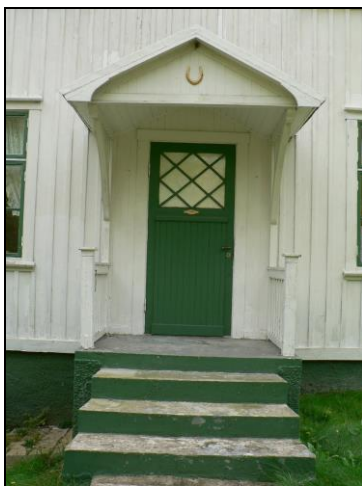
Den tidstypiska köksdörren med förstukvist.

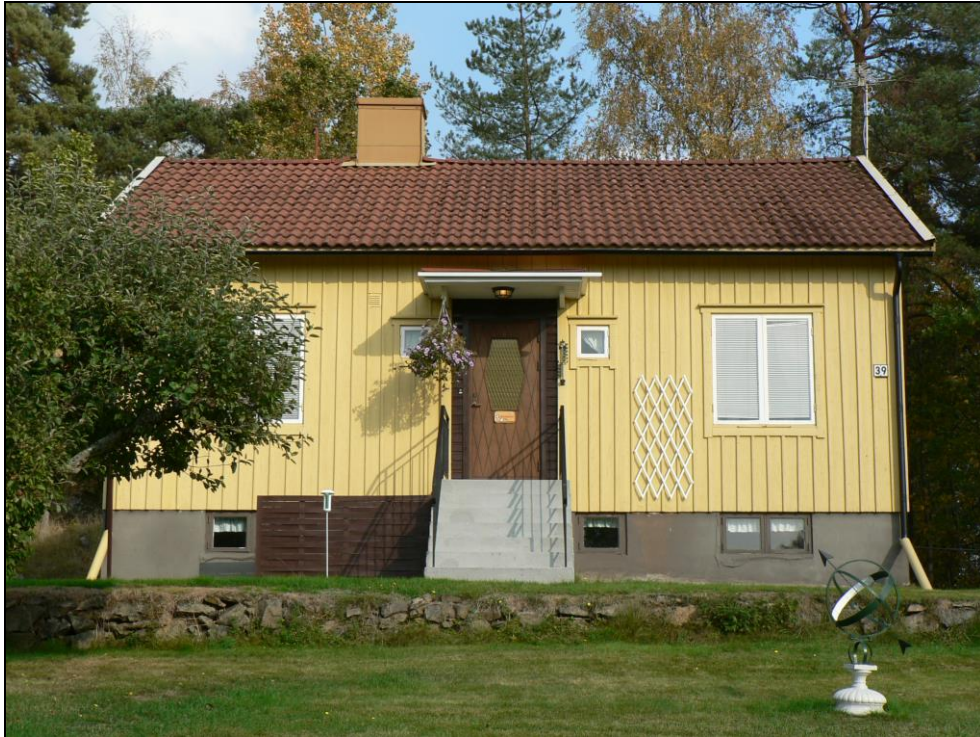
53. Egnahemsvilla, Åsen 1:65

Egnahemsvillan med dess tidstypiska detaljer.

I villaområdet nordväst om bruket ligger ett antal mindre villor från mitten av 1900-talet och framåt. Denna villa uppfördes under 1940-talet och är exteriört mycket välbevarad. Detaljer som fönster, räcken, skärmtaket över entrén samt panelen är typiska för dess tillkomsttid. Villan är ett exempel på en byggnadstyp som varit vanlig i hela landet, men som i Skålleruds socken inte fått lika stort genomslag.

Byggnadens kulturhistoriska värde motiveras av dess välbevarade och tidstypiska exteriör. Den är en representant för en byggnadstyp som av någon anledning inte slog igenom helt i socknen, men som ofta brukar förknippas med folkhemsbygget och goda bostäder åt alla. Byggnaden har såväl arkitektoniskt som byggnadshistoriskt och socialhistoriskt värde.

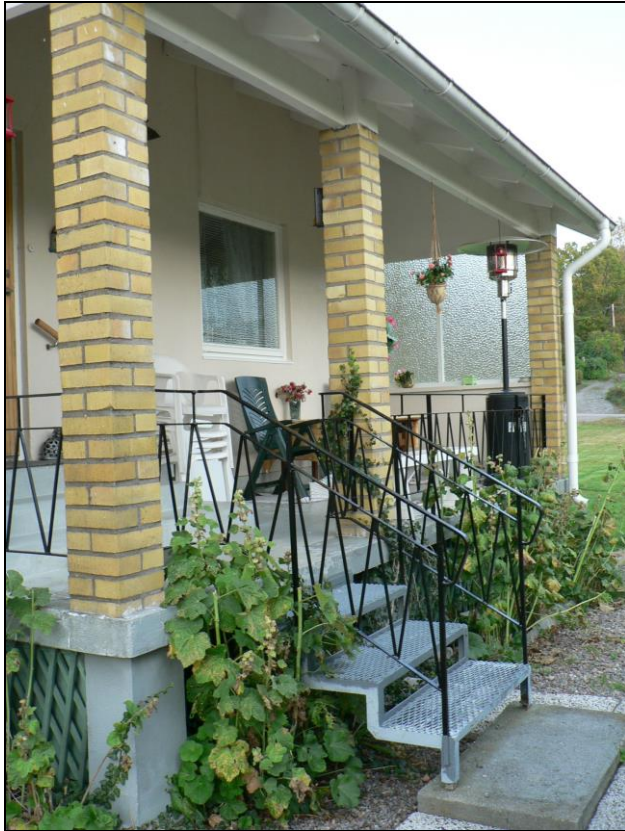
54. Villa, Åsen 1:92

Entrén med smidesräcke och pelare i tegel.

I villaområdet nordväst om bruket ligger ett antal mindre villor från mitten av 1900-talet och framåt. Denna villa uppfördes i slutet på 1950-talet i en för tiden typisk stil med slätputsad fasad, smäckra smidesräcken och tegeldetaljer. Entrén är indragen från fasadlivet så att en veranda bildas under taket, som mot trädgården bärs upp av pelare i tegel. Verandan avslutas mot trädgården med ett smidesräcke. Byggnaden är exteriört mycket välbevarad.

Byggnadens kulturhistoriska värde motiveras av dess välbevarade exteriör och fint arbetade detaljer, som gör den till en god representant för sin byggnadskategori. Den representerar också ett skede i Åsensbruks bebyggelseutveckling. Byggnaden har ett arkitektoniskt, byggnadshistoriskt och socialhistoriskt värde.

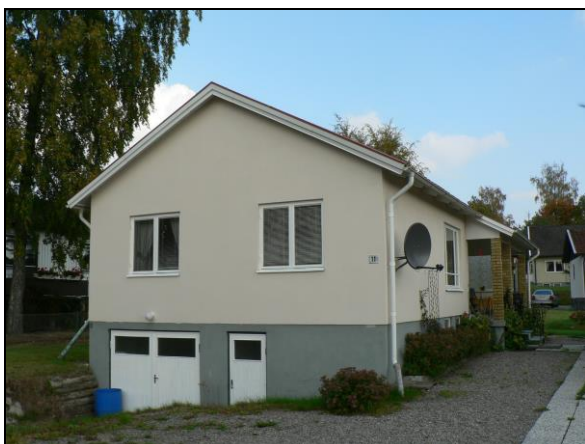
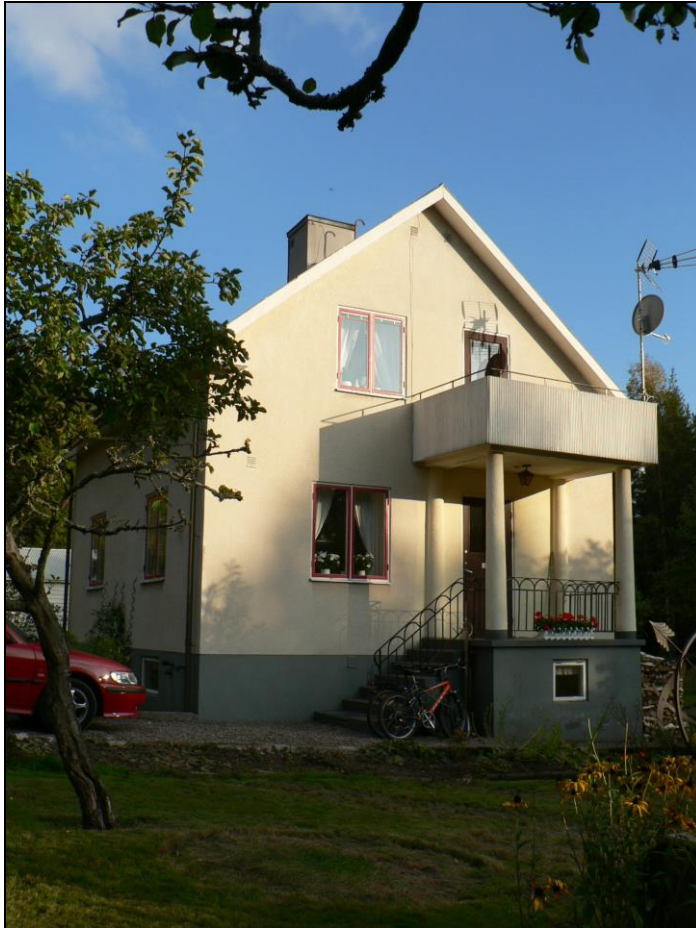
55. Sundserud 1:14

Villan sedd från gatan.

Villan med dess entré.

En liten bit väster om Åsensbruk ligger ett mindre antal sommarstugor och före detta torp. Där ligger också denna villa, troligen uppförd som tjänstemannavilla, som byggdes 1951-52. Tomten friköptes från bruket. Villan är uppförd i en för tiden typisk stram stil, med ädelputs³, smidesräcken och fönster i liv med fasaden. Entrén pryds av likaledes putsade kolonner, som bär upp en balkong med finkorrugerad plåtfront och smidesöverliggare. Villan är exteriört mycket välbevarad med bland annat originalfönster och -dörrar. Den omges av en trädgård med fruktträd, buskar och rabatter.

Byggnadens kulturhistoriska värde motiveras av dess välbevarade exteriör och tidstypiska, ursprungliga karaktär. Den är också en god representant för sin byggnadstyp. Byggnaden har i och med sin omsorgsfulla utformning stora arkitektoniska värden.

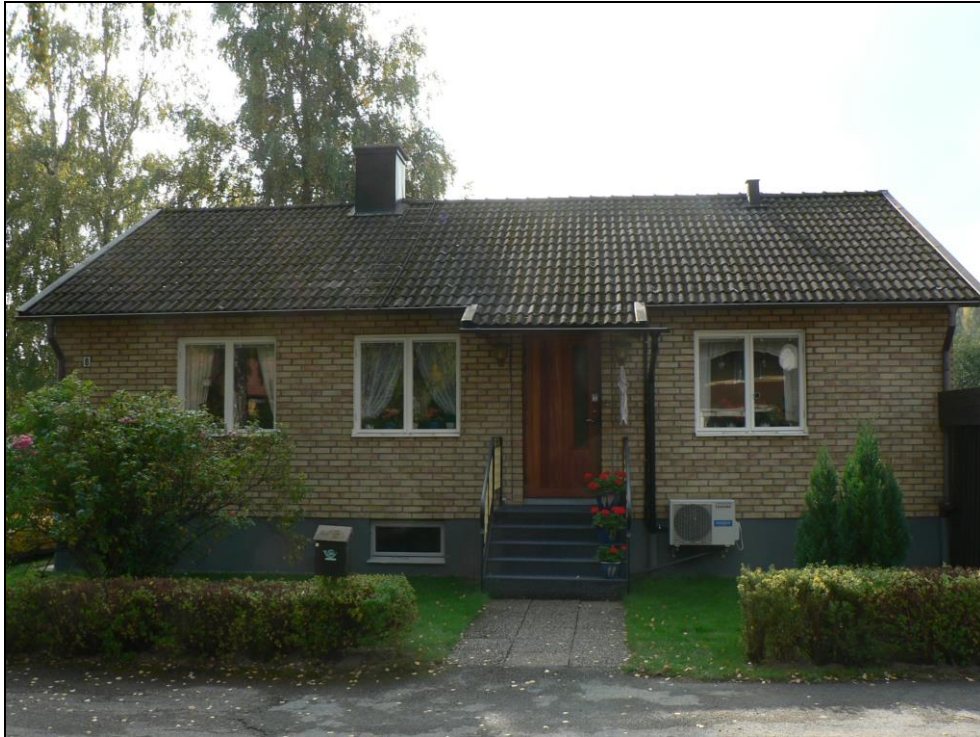
56. Villa, Åsen 1:125

Villan med dess tidstypiska fasad.

I villaområdet nordväst om bruket ligger ett antal mindre villor från mitten av 1900-talet. Denna villa uppfördes i mitten på 1960-talet i tidstypisk stil med lätt assymetrisk fasad i gult tegel, smidesräcken och tak utdraget över entrén. På höger sida finns ett vidbyggt garage. Byggnaden är exteriört välbevarad och det gula teglets skiftningar skapar en livfull fasad med stark materialkänsla. Detaljerna är enkla men omsorgsfullt utformade. Villa omges av en trädgård med häckar och buskar.

Byggnadens kulturhistoriska värde motiveras av dess välbevarade exteriör och tidstypiska karaktär. Den är en god representant för sin byggnadstyp och representerar ett skede i Åsensbruks bebyggelseutveckling.

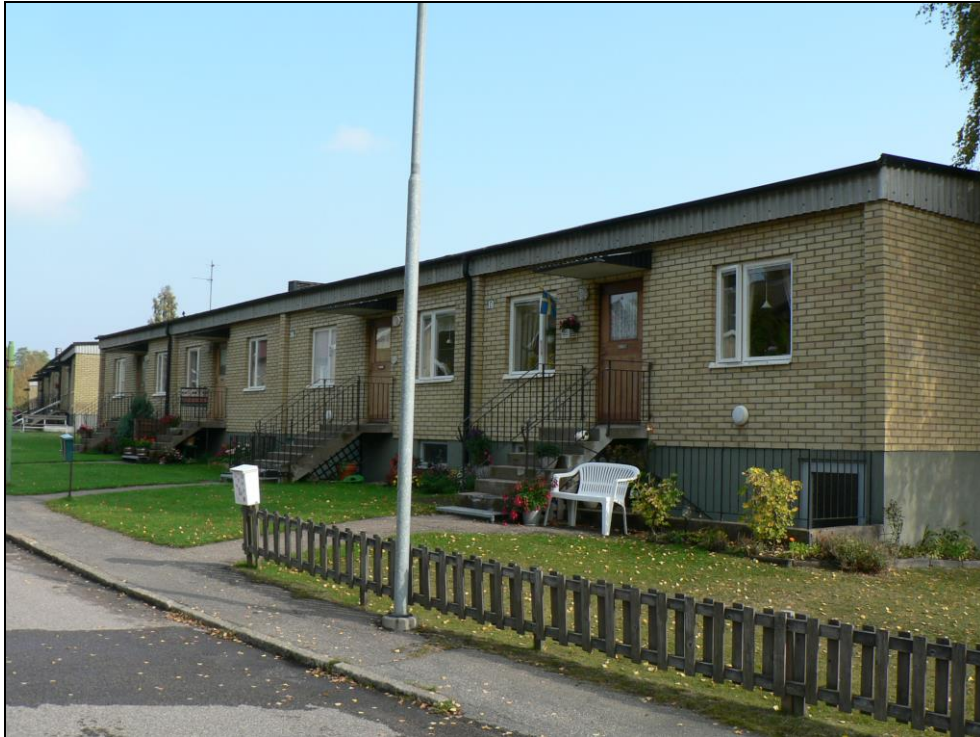
57. Åsen 1:110, tegelradhus i souterräng

En av de tre radhuslängorna.

I villaområdet nordväst om bruket ligger, förutom villor, även radhus. Dessa radhus ligger i en slänt och uppfördes med souterrängvåning ca 1968. De är exteriört mycket välbevarade, med tegelfasader i gult tegel, ytterdörrar i trä med glasrutor, smäckra fönsterbågar samt omsorgsfullt utformade smidesräcken. De flacka taken med neddragen takfot i plåt är typiska för tiden. Åt slutningsidan har övervåningarna balkonger.

Byggnadernas kulturhistoriska värde motiveras av deras välbevarade exteriör och tidstypiska karaktär. De är goda representanter för sin byggnadstyp och representerar ett skede i Åsensbruks bebyggelseutveckling.

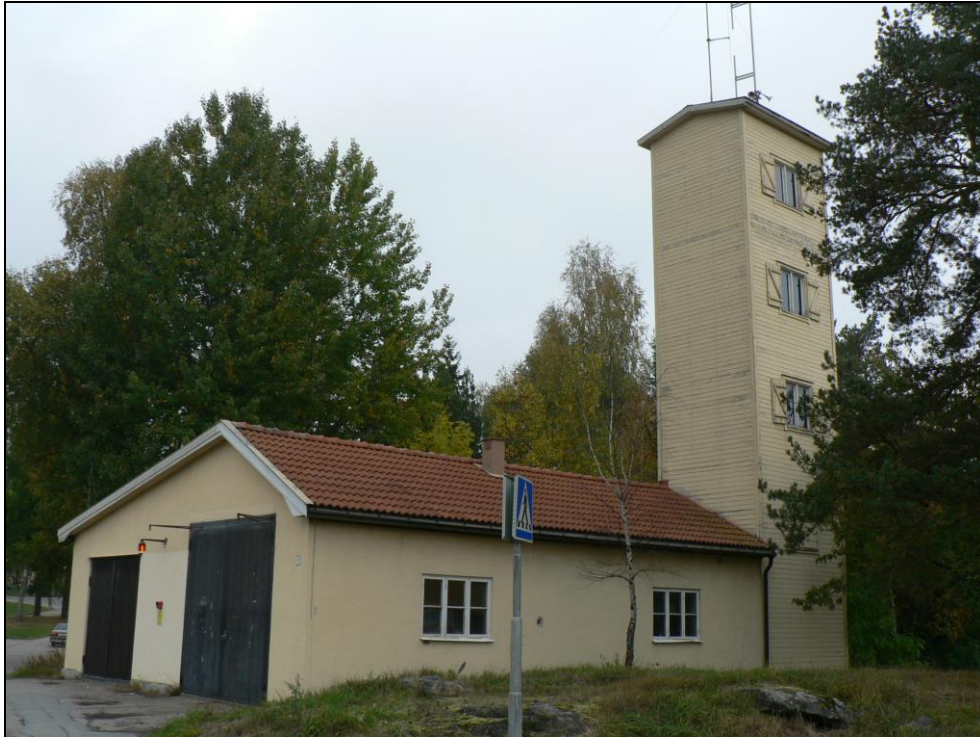
Brandstationen med dess torktorn och olikstora portar.

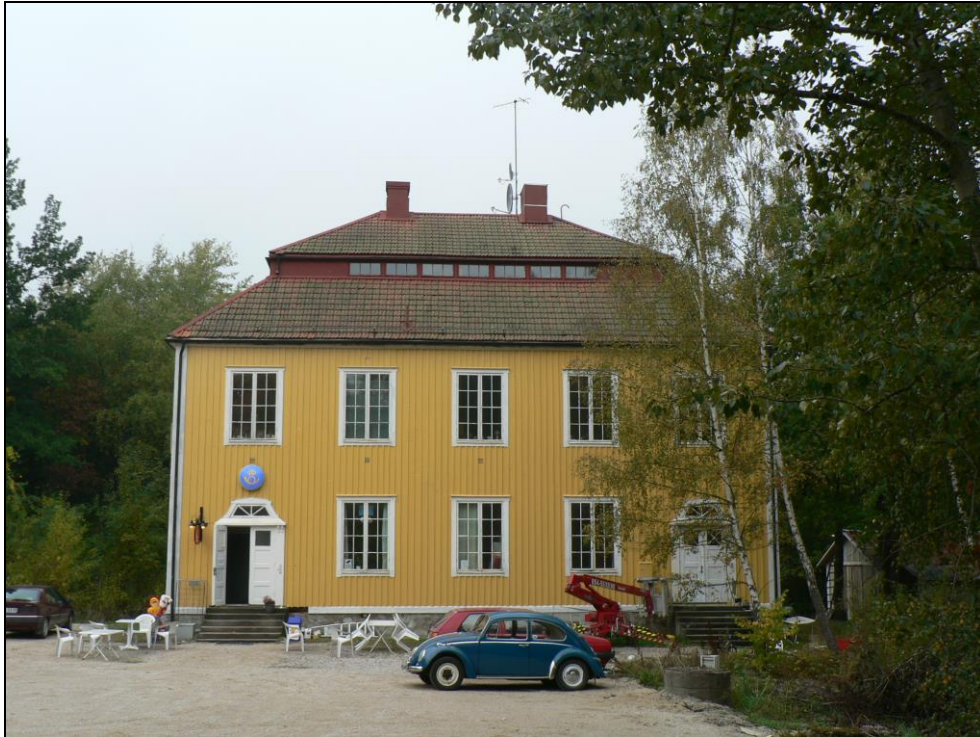
59. Gamla skolan, Åsen 1:4

Gamla skolan.

Mitt i Åsensbruk ligger den gamla skolan med tillhörande lärarbostad samt föreningshuset. Byggnaderna uppfördes under ledning av brukets disponent 1921-22 i en enhetlig, för tiden typisk träpanelarkitektur med säteritak och lätt klassicerande arkitekturdetaljer. Byggnaderna utgör ett mycket markant inslag i den omgivande miljön och avspeglar det sociala livet i brukssamhället i början av 1900-talet. Byggnaderna är exteriört relativt välbevarade, exempelvis har den före detta skolan kvar originalfönster och –dörrar med stora arkitektoniska och estetiska kvaliteter.

Byggnadernas kulturhistoriska värde motiveras av deras välbevarade, tidstypiska och enhetliga exteriörer, som bildar en helhet med stor betydelse för Åsensbruk såväl ur socialhistorisk som arkitektonisk synvinkel. Byggnadernas miljöskapande värden är mycket stora. Byggnaderna är dokument från en expansiv period i ortens historia.

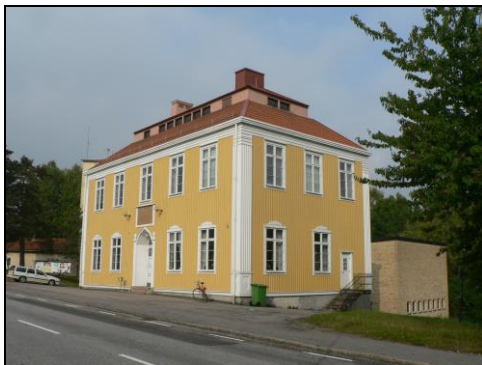
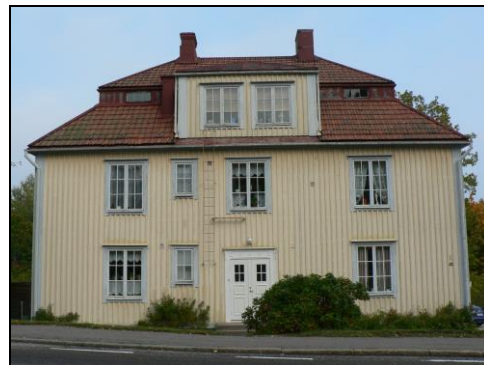
Föreningshuset till vänster, den före detta lärarbostaden till höger.

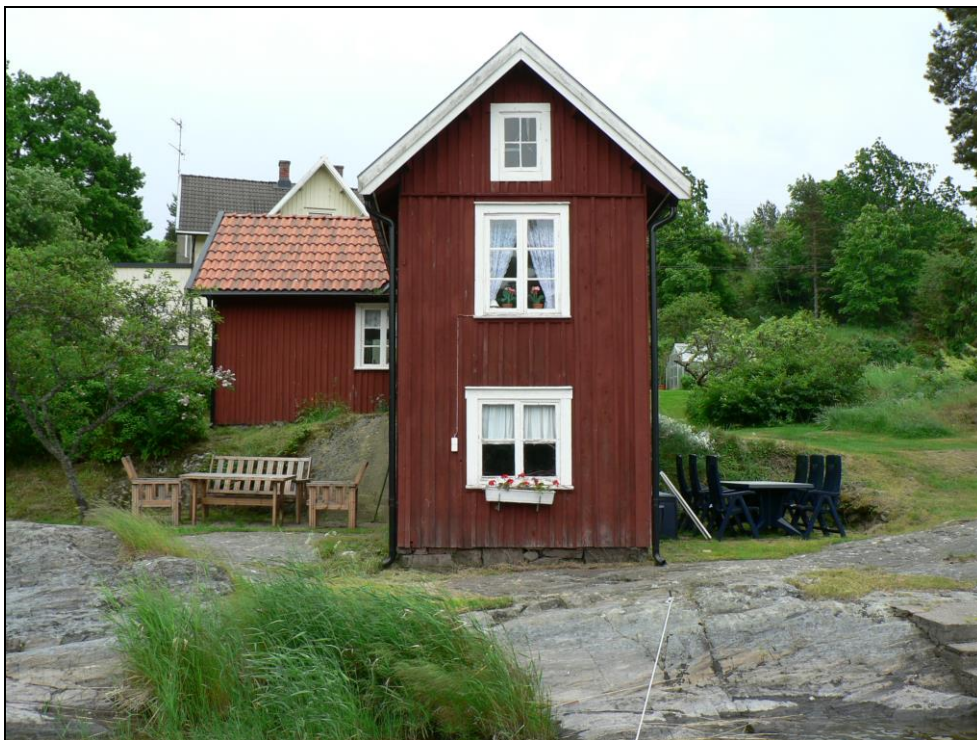
62. Psalmboken, Svankila 1:58

Psalmboken sedd från sjösidan.

Vid kanalen i Köpmannebro, strax söder om den södra slussen, ligger Psalmboken. Den är omgiven av bebyggelse från olika perioder. Byggnaden är en enkelstuga från slutet på 1800-talet, som byggts till bakåt, ned mot vattnet. Tillbyggnaden, som närmast ursprungshuset är i ett plan, följer en stenknalle och växer i sluttningen till två plan. Byggnadskroppen är relativt lång och mycket smal, vilket ger ett säreget intryck från vattnet. Den nedre delen har använts som tvättstuga, den övre som bostad av det sjöfolk som bodde här.

Psalmbokens kulturhistoriska värde motiveras av dess ovanliga utformning och välbevarade exteriör. Dess dimensioner och särpräglade karaktär gör den till ett betydelsefullt inslag vid kanalen, där den har ett stort miljöskapande värde. Psalmboken ingår i det område kring Dalslands kanal som är av riksintresse för kulturmiljövården.

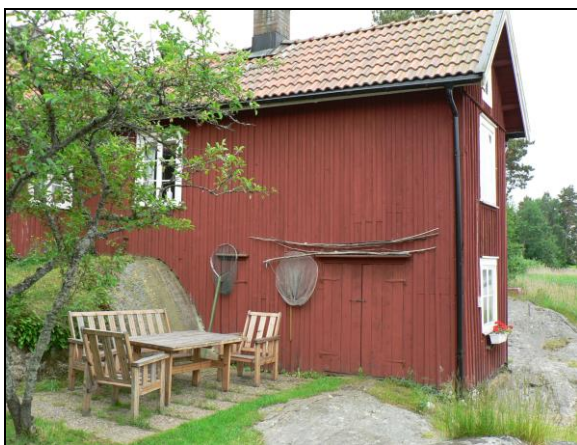
Byggnadens anslutning till berget.

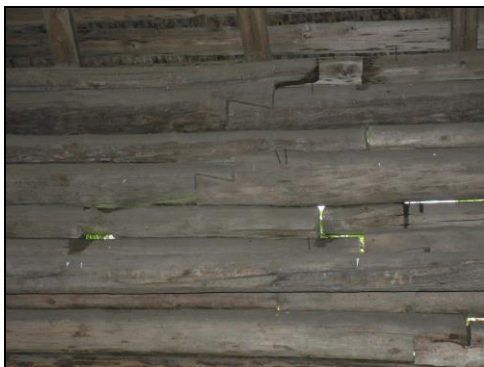
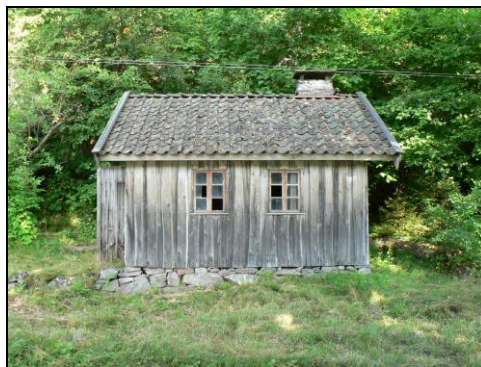
Äldre byggnader är ofta mycket solida. Timmerhus står, trots en enkel grundläggning, stadigt och är stabila konstruktioner som också är bra ur energisynpunkt trots att de inte är isolerade på samma sätt som dagens konstruktioner. En panelad, tät timmervägg är såväl värmelagrande som isolerande. Stomme och grund hör samman och sättningar i grunden fortplantar sig genom stommen. En stel betonggrund är inte nödvändigtvis bättre än en murad stenfoot, som har litet större rörelsemån.

Timmerfogning i logen på Stora Liane.

Smedja med kallmurad stengrund, Ale kommun.

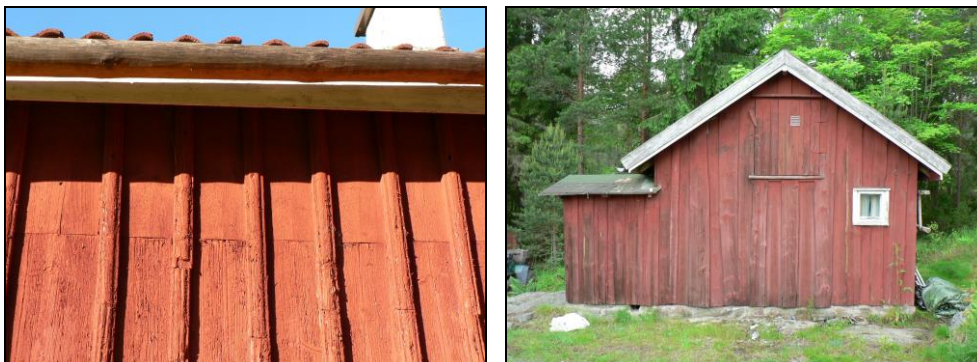
Fasadmaterialet betyder mycket för det intryck huset ger. Traditionellt har trä och med det sammanhörande tekniker som timring, skiftesverk och korsvirke använts av vanligt folk, medan sten varit förbehållet de välbärgade. Fasadmaterialets status har tydliggjorts bland annat genom att det periodvis varit vanligt att putsa träbyggnader, så att de skall se ut som byggnader av sten och därmed ge ett mer ståndsmässigt intryck. Vid upprustning av en byggnad är det viktigt att se efter exempelvis vilken typ av panel fasaden är klädd med – är panelen gjord av okantat virke är det lämpligt att fortsätta med sådan panel, för att bibehålla byggnadens karaktär. Okantad panel berättar om en resurshushållning som innebar att alla delar av virket togs tillvara. Är

panelen profilerad är det bra om det går att få tag på en panel med samma profil. Ofta kan mindre sågverk eller snickerier tillverka panel med specialbeställda profiler eller ovanliga mått. Det är värt besväret att leta!

Träpanel kan se ut på många olika sätt. Skarvning av profilerad locklistpanel till vänster. Till höger okantad lockpanel.

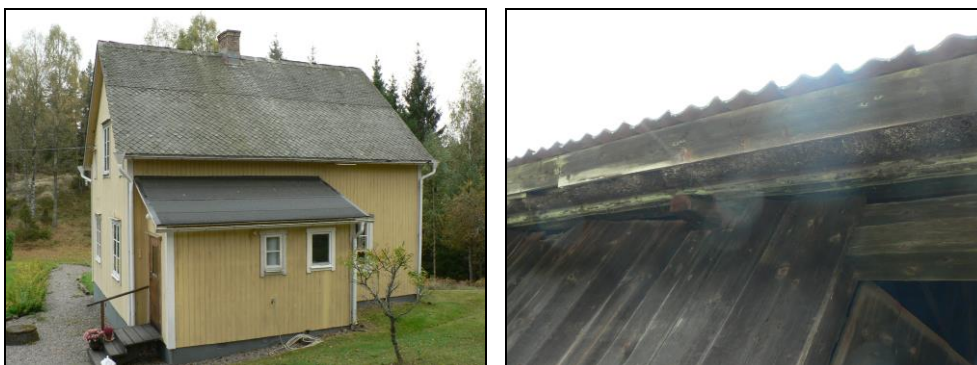
I Skålleruds socken dominerar tegel- eller skiffertak på boningshusen och på de viktiga magasinerna, medan ekonomibyggnaderna ofta tidigare haft halm- eller spåntak. Dessa tak är nu utan undantag omlagda till plåt eller tegel. Ett fåtal tak på exempelvis ladugårdar och svinhus har skiffer. Skiffertaken är en del i en lokal tradition som kan härledas till den stora förekomsten av skiffer och skifferbrott i trakten, och de är värda att värna om. Skiffer är både karaktärsskapande och hållbart. Också teglet har lång livslängd och åldras vackert, och ett tegeltak bör aldrig ersättas med tegelimiterande plåt eller betong. Bäst är att utgå från det befintliga takmaterialet och att undvika alla lockrop om ”underhållsfria tak” – sådana finns inte. Vid omläggning av tak på ekonomibyggnader bör äldre, underliggande tak sparas i så stor utsträckning som möjligt – de är en del av byggnadens historia och visar på traktens byggnadstradition vid tiden för deras tillkomst.

Huset till vänster har skiffertak av två olika typer. Även nocktäckningen är av skiffer. Till höger syns kanten på ett ladutak, där det äldre halmtaket är bevarat under teglet.

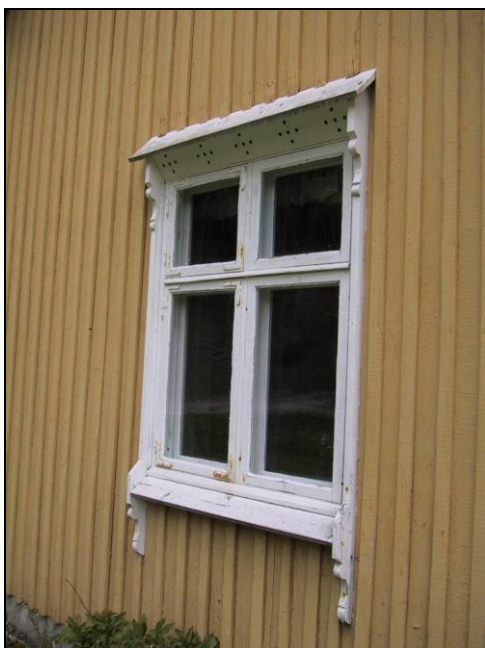
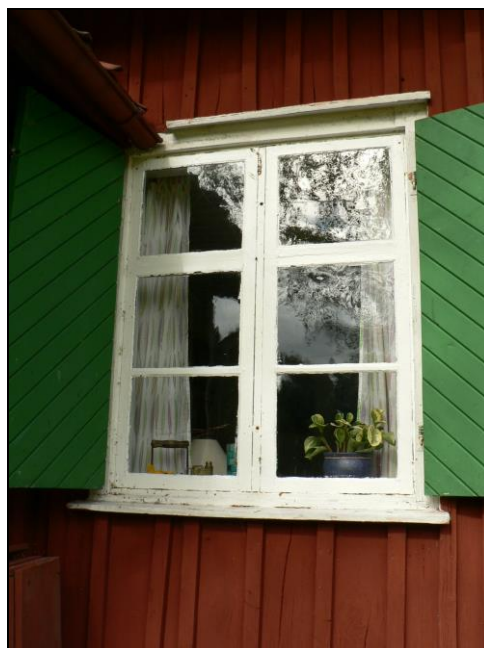
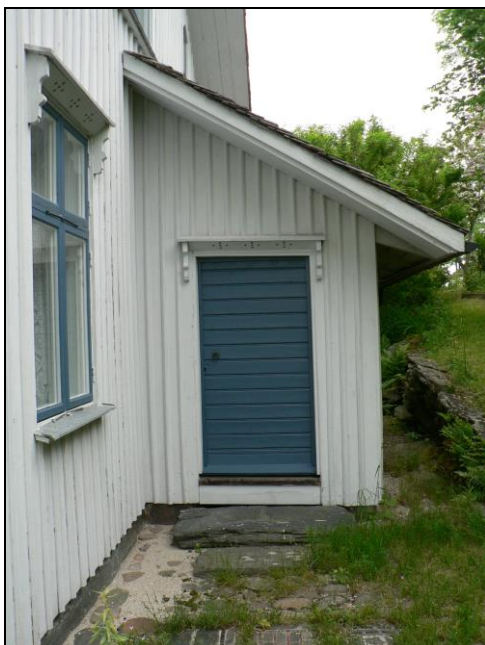
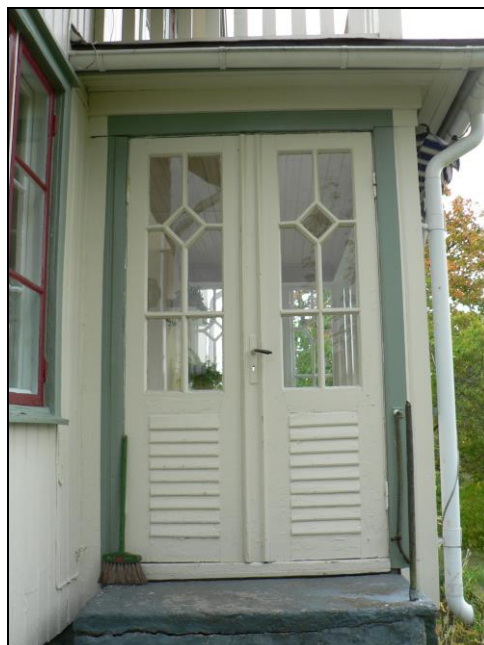
Ett fönster är, förutom ljusinsläpp och vädringslucka, en av de viktigaste detaljerna på ett hus. Detta gäller även ytterdörren. Placering, proportioner och detaljutformning är mycket viktiga för det intryck huset ger och för dess karaktär. Dörrar och fönster hör till de arkitektoniska element man skall vara mest varsam med om man vill bevara en byggnad oförvanskad. Många gamla fönster är av mycket god kvalitet och kan ofta kompletteras och repareras. Till exempel behöver man inte byta hela bågen bara för

att nederdelen blivit dålig; det kan räcka med att byta det som är skadat. Är skadorna stora eller har fönstren redan bytts ut, kan nya tillverkas med originalen som förlaga. Det finns flera mindre snickerier som tillverkar nya fönster av god kvalitet, till en kostnad som inte överstiger den för fabriksstillverkade standardfönster. Se till att virkeskvaliteten och hopfogningen är samma som i originalet. Använd de äldre beslagen eller försök hitta nya eller begagnade av samma typ. Tänk också på att gammalt munblåst glas tillför atmosfär, stämning och ett vackert ljusspel, som ger ett helt annat intryck och en annan upplevelse än modernt planglas. Även dörrar kan lagas eller specialbeställas.

Överst till vänster ett äldre fönster med omsorgsfullt utformad omfattning. Överst till höger ljusspelet i gammalt fönsterglas. Nederst till vänster en enkel, men genomarbetad, sidodörr av. Lägg märke till omfattningarna! Nederst till höger en fint arbetad pardörr till en glasveranda.

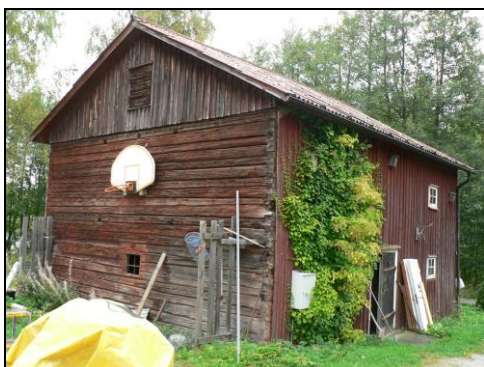
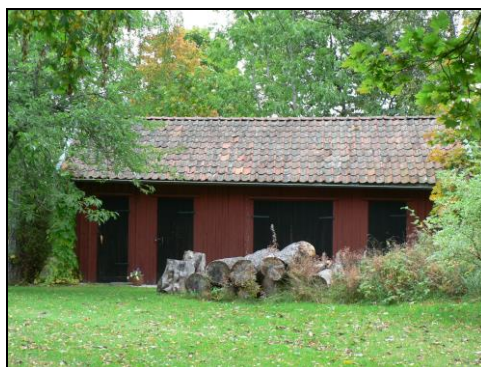
Större magasin till vänster, typisk bodlänga från tidigt 1900-tal till höger.
