KULTURHISTORISK BYGGNAD SINVENTERING

NR: 33

MELLERUDS KOMMUN

SOCKNARNA DALSKOG OCH GUNNARSNÄS

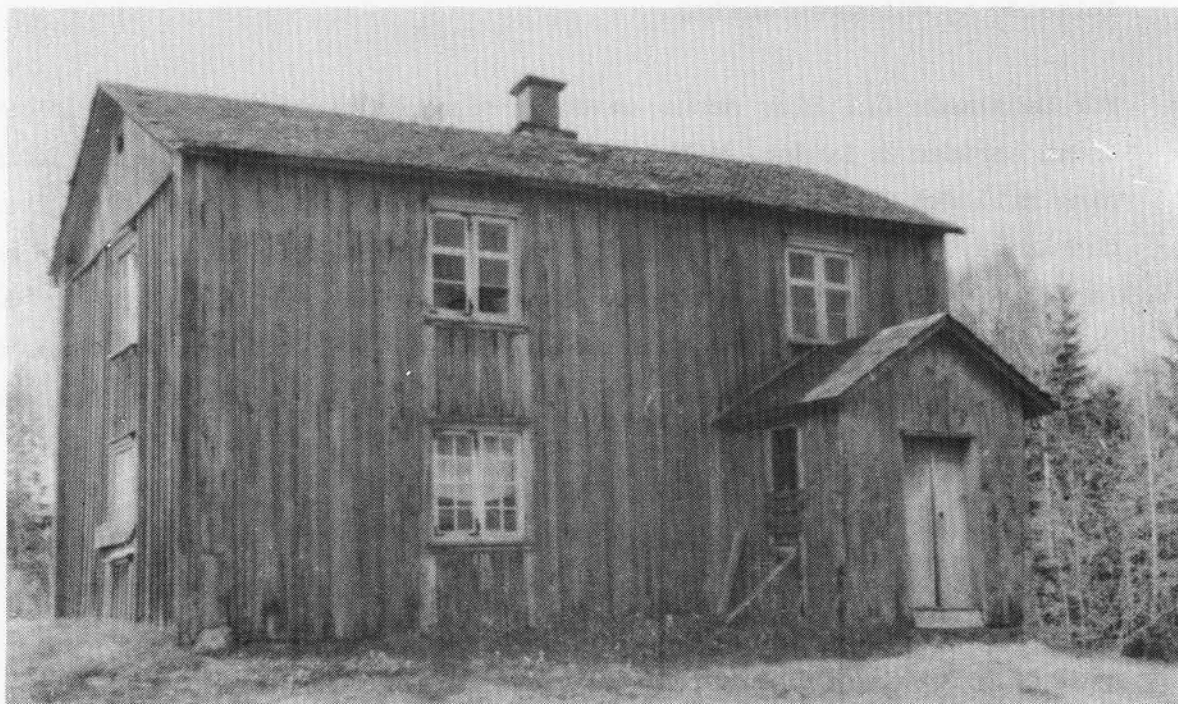
Dalslandsstuga. Gullered, Dalskogs socken. (äldre foto)

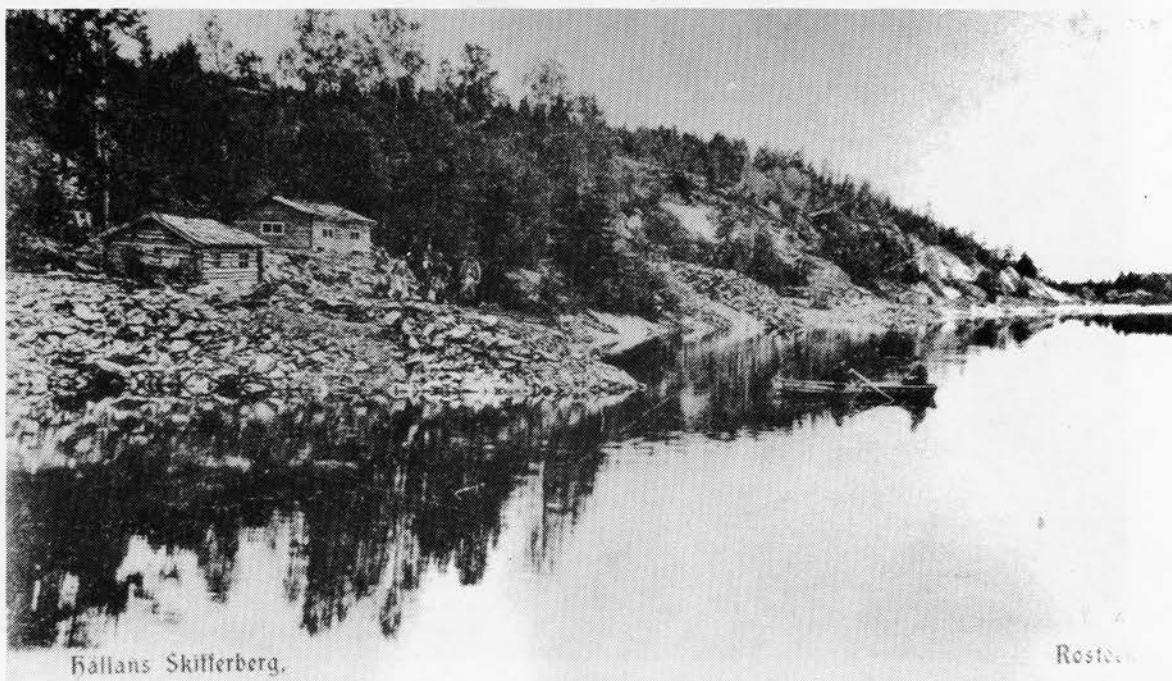
Hällans skifferbrott med hytta. (Efter vykort)

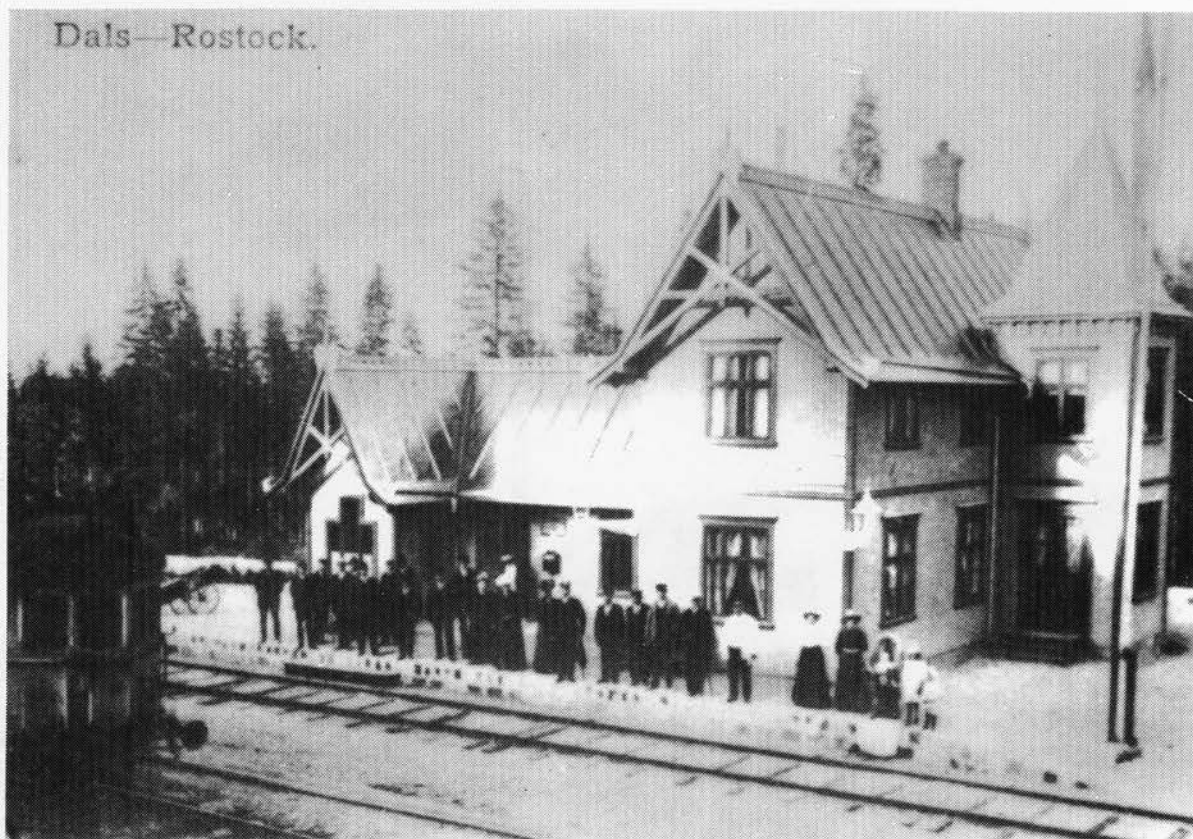
Rostocks andra stationsbyggnad uppförd 1908, riven i början av 1940-talet.

Dalslandsbanan invigdes 1879 och Rostock blev då en egen station. Den första stationsbyggnaden ersattes 1908 av en ny. Byggnaden, som numer är riven, var en tvåvånings träbyggnad med fantasifull exteriör i tidens smak (se bild nedan).

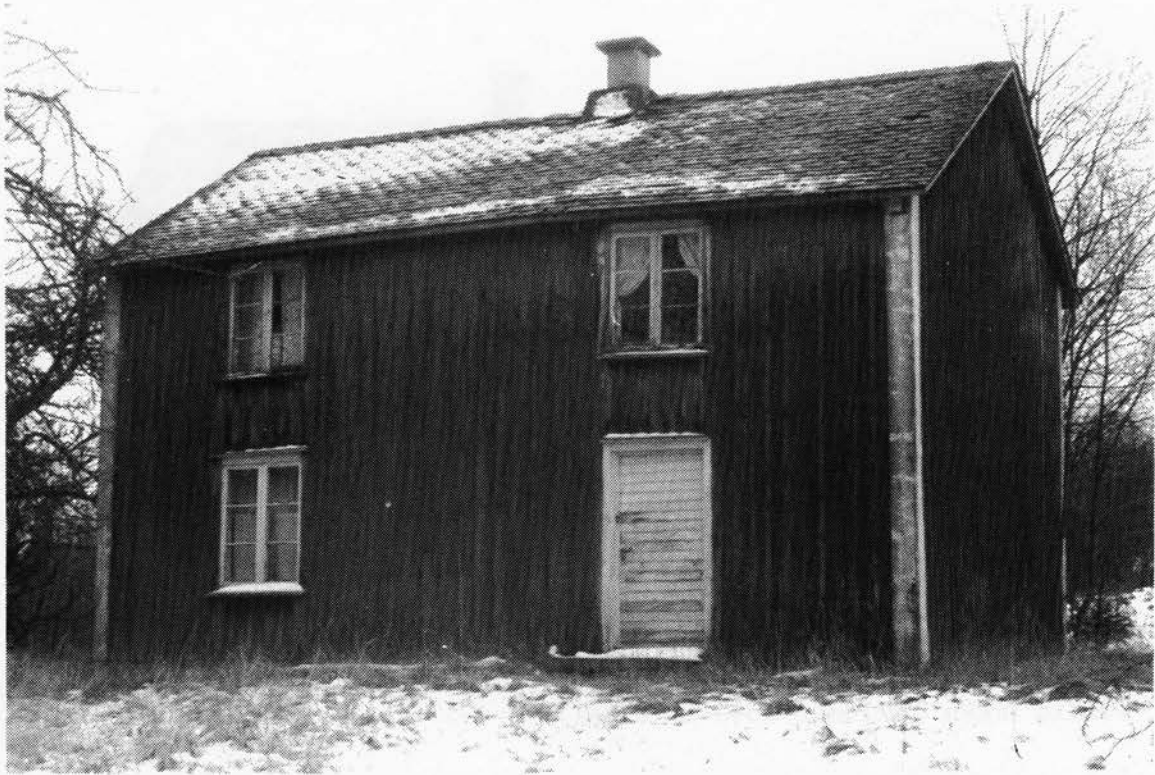
Karaktäristisk "dalslandsstuga" uppförd omkring 1820. Tak och skorsten av skiffer. Årbol 1:14 - 1:15

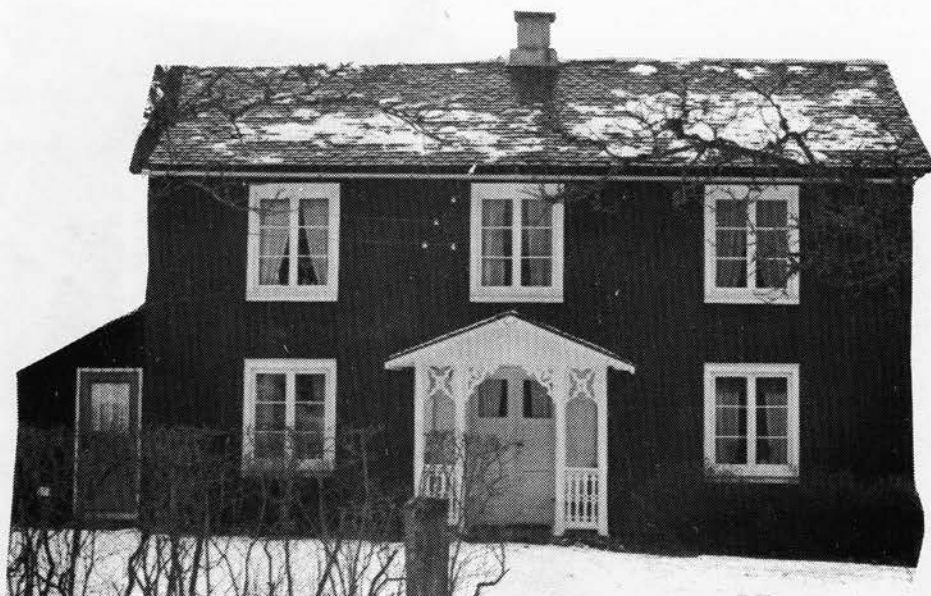
Manbyggnaden på "Gärdet", Tegen 1:43 representerar en bostadsstyp som var vanlig under perioden 1840-1870-tal.

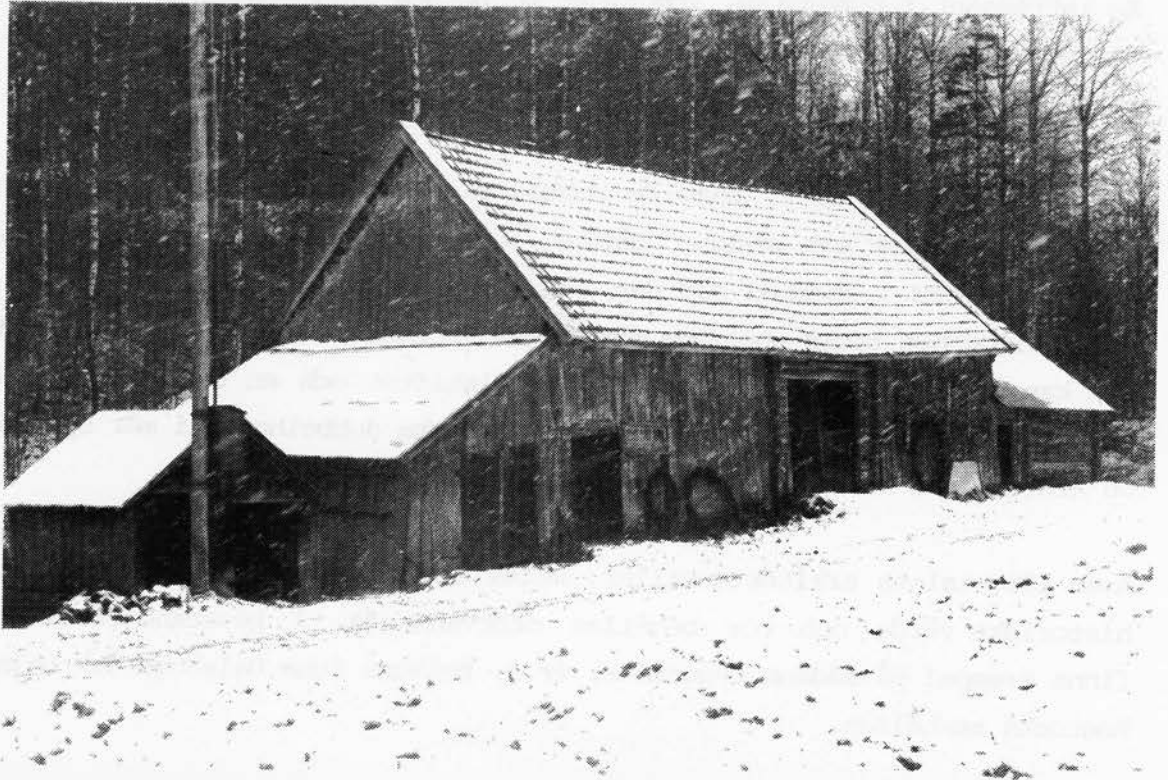
Äldre ladugård karaktäristisk för bygden. Parloge med tillbyggt fähus av timmer i borte änden och vedbod av bräder i den hitre. Stallet är inrymt i logebyggnaden. Årbol 1:57, Dalskogs socken.

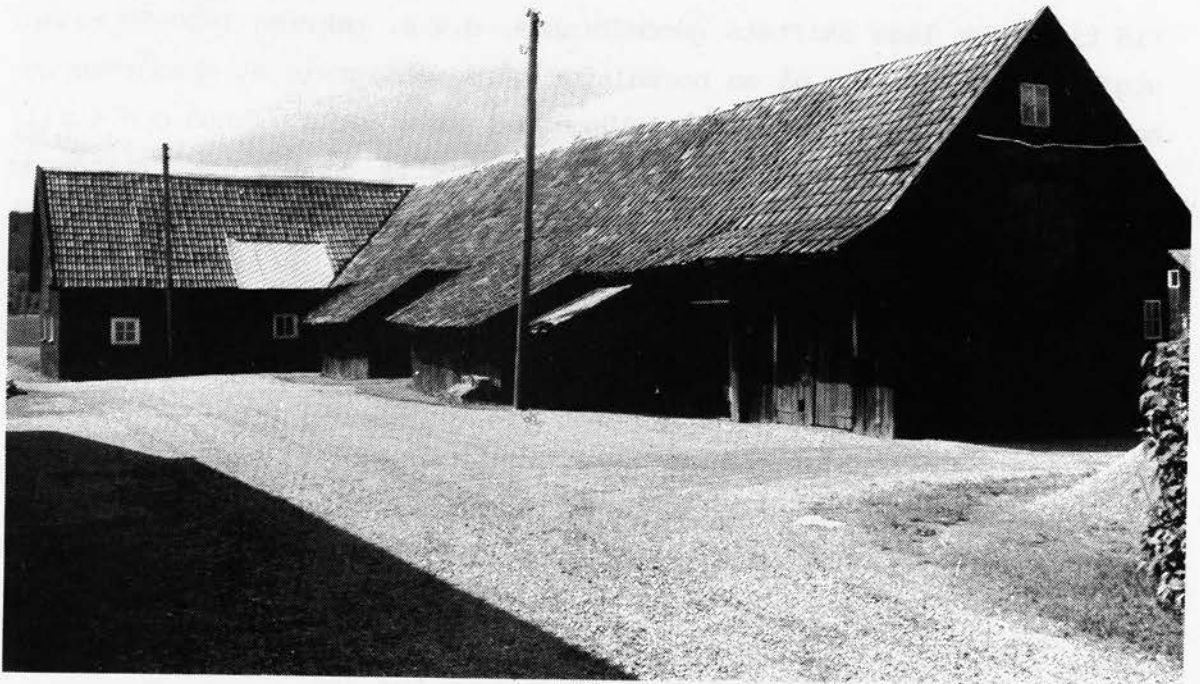
Ladugården på Hällan 1:242 "Slättängen", Gunnarsnäs socken. "Skökor" på långsidan. Vinkelbyggt stall, timrat 1938.

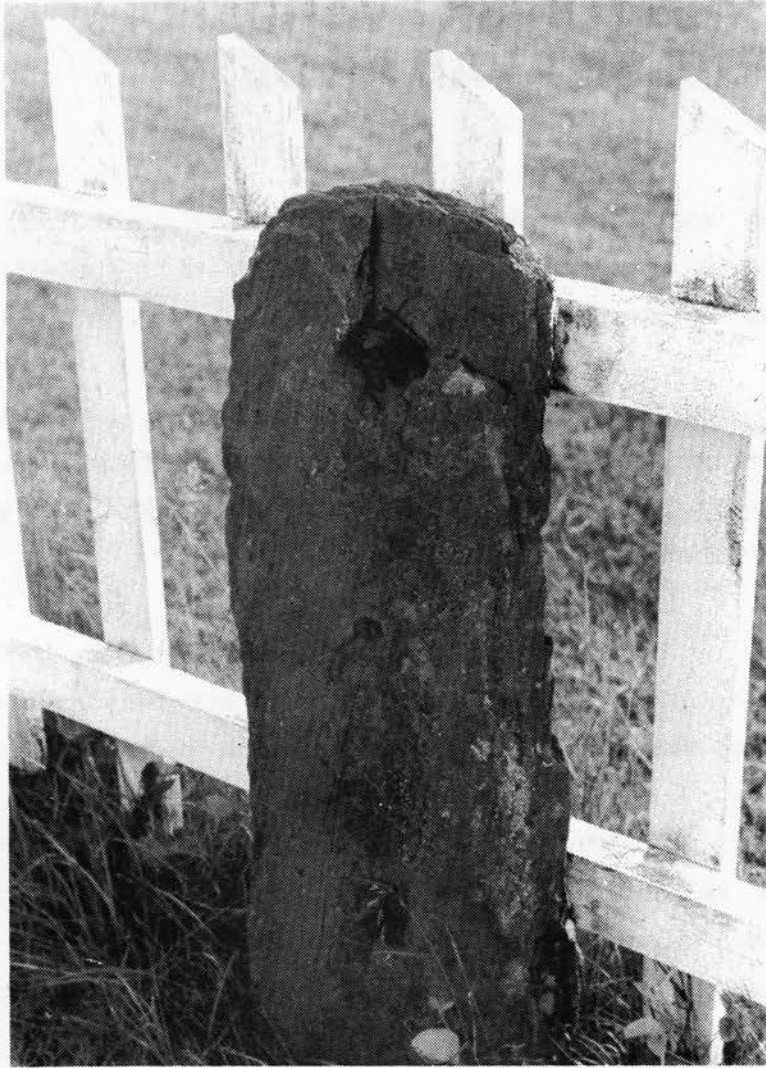
Staketstolpe och stenhäll vid köksingång. Sällsäter 1:9, Gunnarsnäs sn.

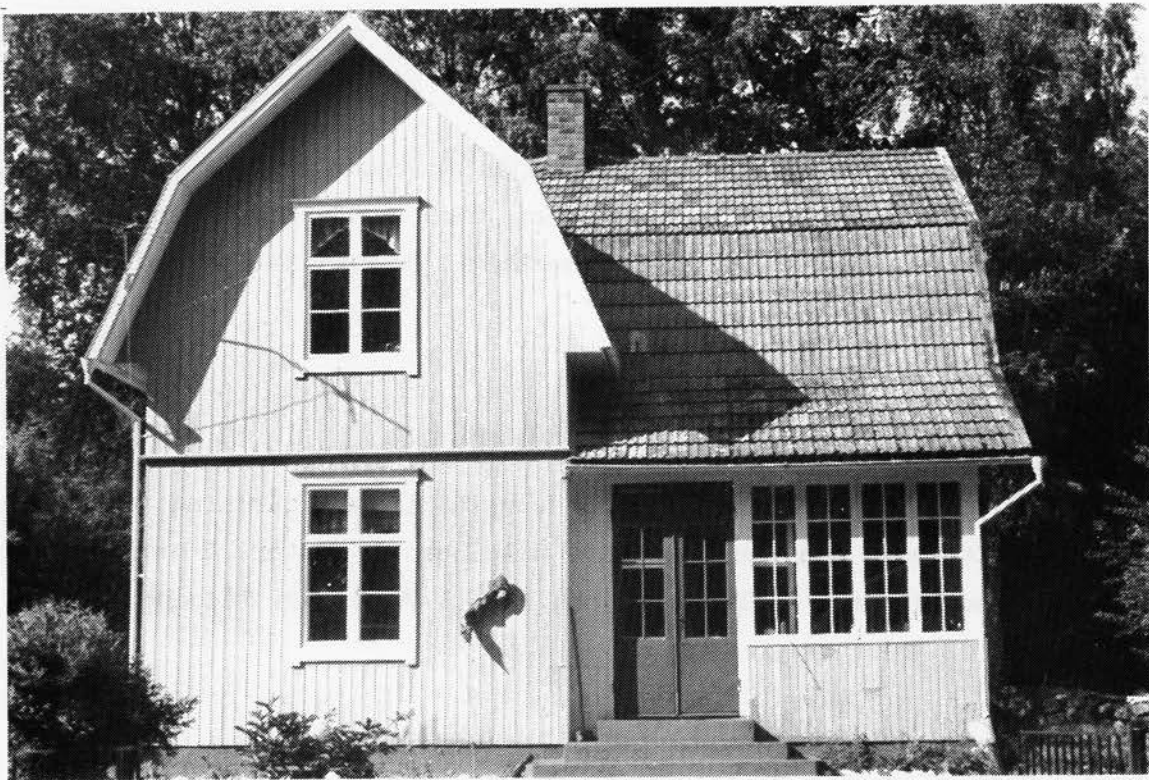
Låttsbyn 1:30, Gunnarsnäs sn.

Yngre bostadshus, tidstypiskt och ursprungligt bevarat.

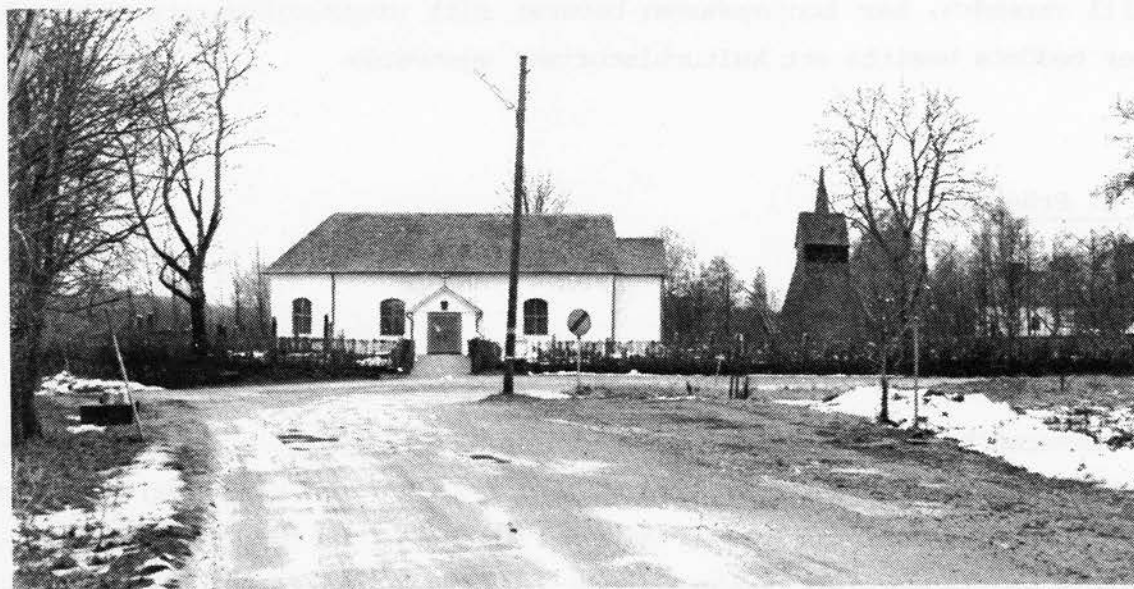
2. Dalskogs kyrka, Kyrkogården 1:1

Kyrka (1747), Klockstapel (ca 1756), kyrkstallar (1900-tal), bårhus.

Kyrkan är uppförd 1747, timrad och klädd med en vit oljefärgad träpanel. Taket är täckt med skiffer, sannolikt från något av de närbelägna brotten. Välbevarad interiör med takmålningar från byggnadstiden utförda av Hans Georg Schüffner.

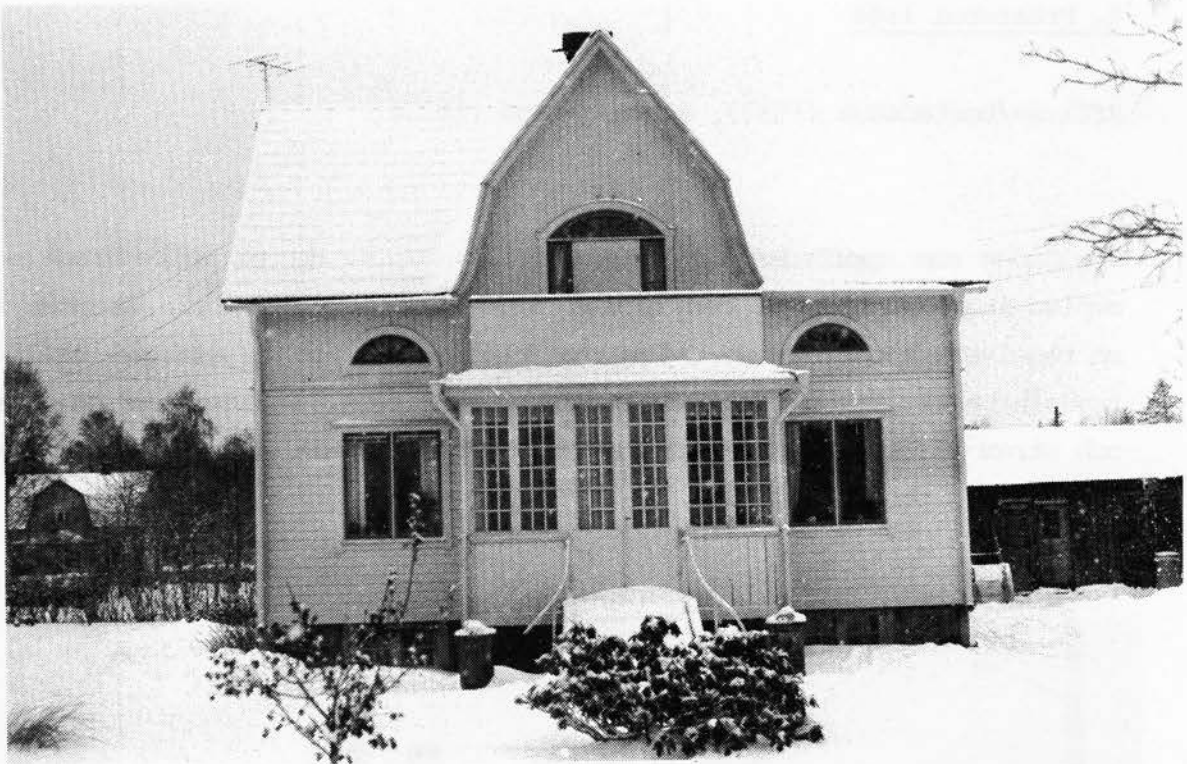
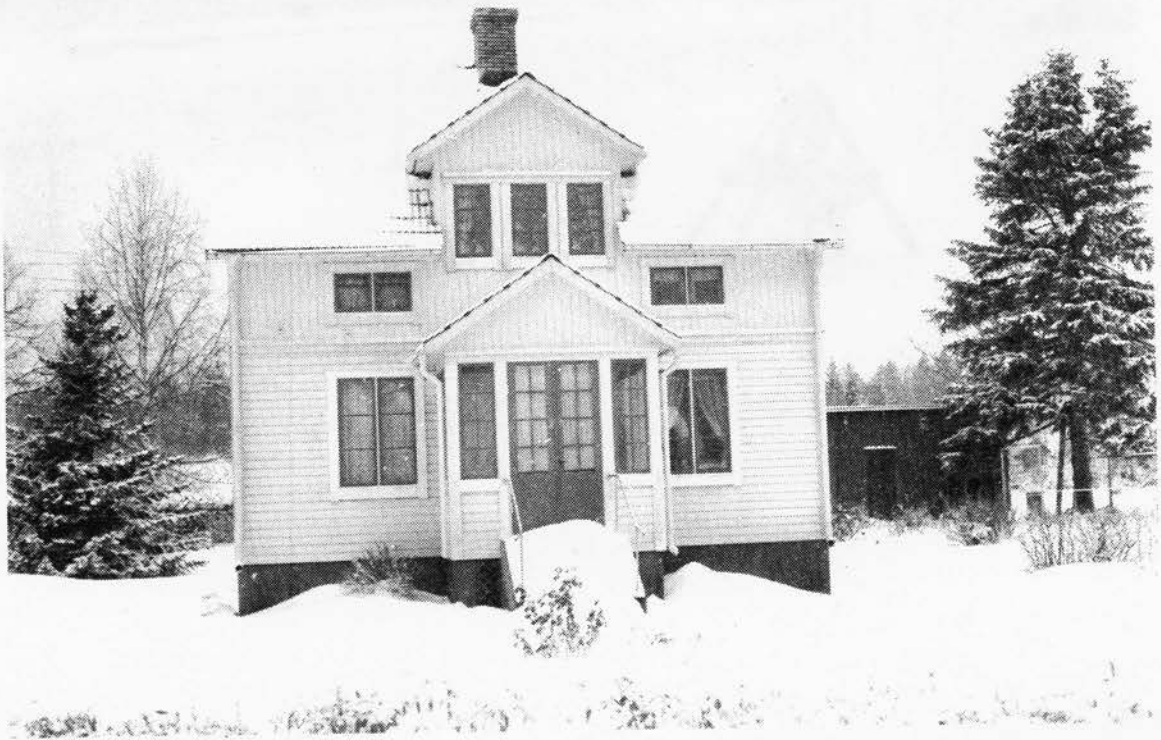
4. Prästebol 1:44

Affärs-/bostadshus (1933), annex/garage (1933).

Byggnaden som uppfördes som pensionat är ett av de få välbevarade exemplen inom området på den tidiga 1930-tals arkitekturen. Stommen är en regelverkskonstruktion, väggarna klädda med vit oljefärgad stående fasspånpanel. Taket täckt av tvåkupigt lertegel. Fasaden har en enkel och stram utformning. På grund av sitt oförvanskade yttre har byggnaden ett kulturhistoriskt värde.

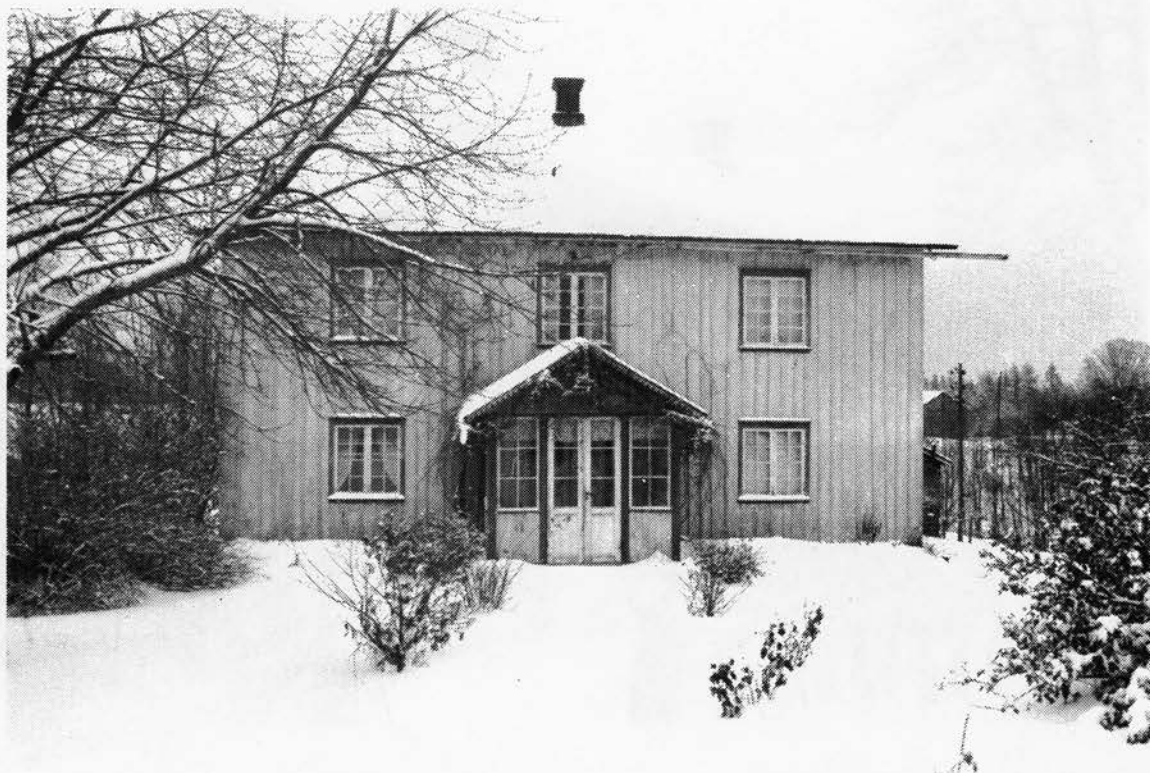
8 B. Hallersbyn 1:13

Bostadshus (1840-65), magasin/snickarbod, ladugård (1870-tal), lillstuga (omb. 1982), smedja (1800-tal), garage.

En nyare köksdörr på gavelväggen samt den moderna tegelskorstenen, som ersatt en av de två ursprungliga skifferskorstenarna, är främmande inslag i den annars välbevarade exteriören. Byggnaden har trots förändringarna, ett klart kulturhistoriskt värde. Stor betydelse för gårdsmiljön har den gamla trädgården på framsidan av huset.

Av kulturhistoriskt intresse är också en timrad smedja nere vid bäcken. Det moderna röda korrugerade plåttaket som ersatt ett äldre skiffertak, är dock till nackdel för byggnadens utseende och kulturhistoriska värde.

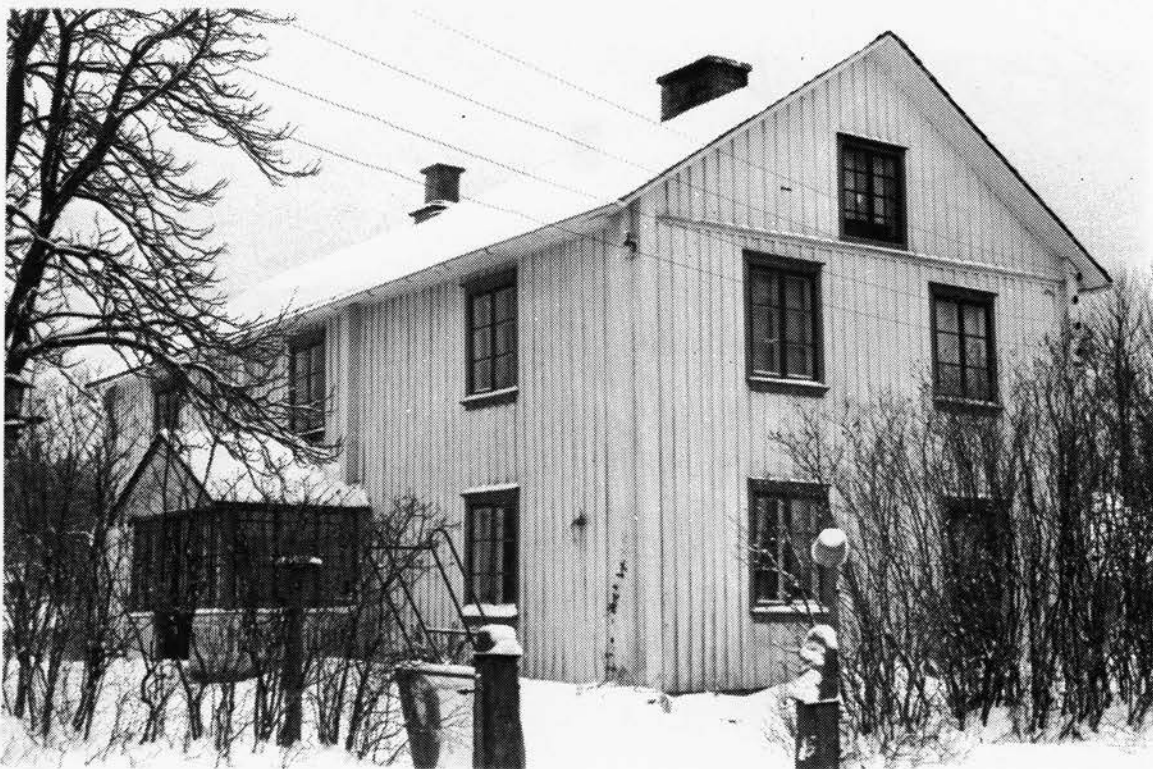
8 C. Hallersbyn 1:14

Bostadshus (ca 1860), lillstuga med källare (ca 1860), sädesmagasin (ca 1860), ladugård (1922), snickarbod (1930), vedbod, hönshus.

Välbevarad jordbruksfastighet, karaktäristisk för 1800-talets mitt och tiden strax efter laga skifte. Bostadshuset påminner starkt om manbyggnaden på Hallersbyn 1:4. P.g.a den välbevarade exteriören med ursprungliga fönster och dörrar, skiffertak m.m, har byggnaden ett stort kulturhistoriskt värde. Eknombyggnaderna är i god kondition och samtliga har, med undantag av hönshuset, välhållna skiffertak.

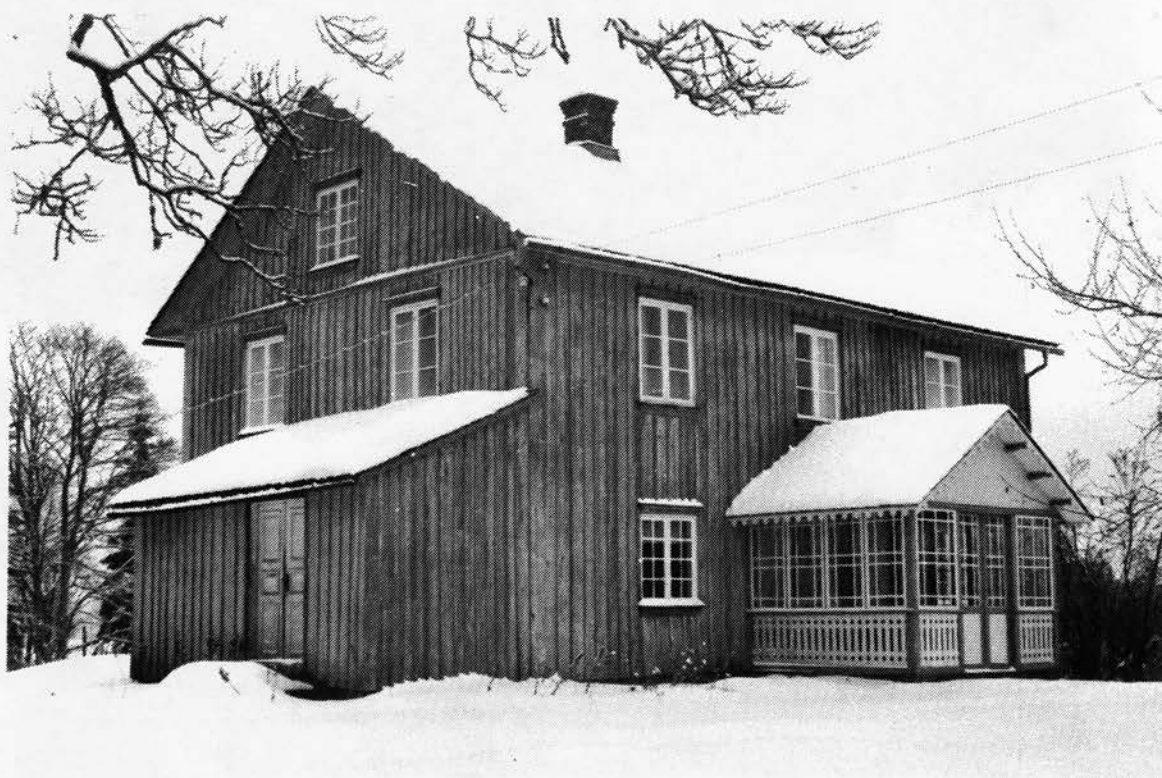
8 D. Hålsbyn 1:6

Bostadshus (1860), ladugård (1904), magasin och vedbod (1860), redskapsbod (1890) svinhus m.m (1860), sommarfähus (ca 1900).

Bostadshuset på Håbolsbyn 1:6 har exteriört stora likheter med bostadshusen på de utvärderade fastigheterna i Hallersbyn, vilket förstärker bebyggelsemiljöns enhetliga prägel. Med sitt välbevarade utseende besitter byggnaden ett stort kulturhistoriskt värde. Även gårdsbyggnaderna är miljömässigt värdefulla.

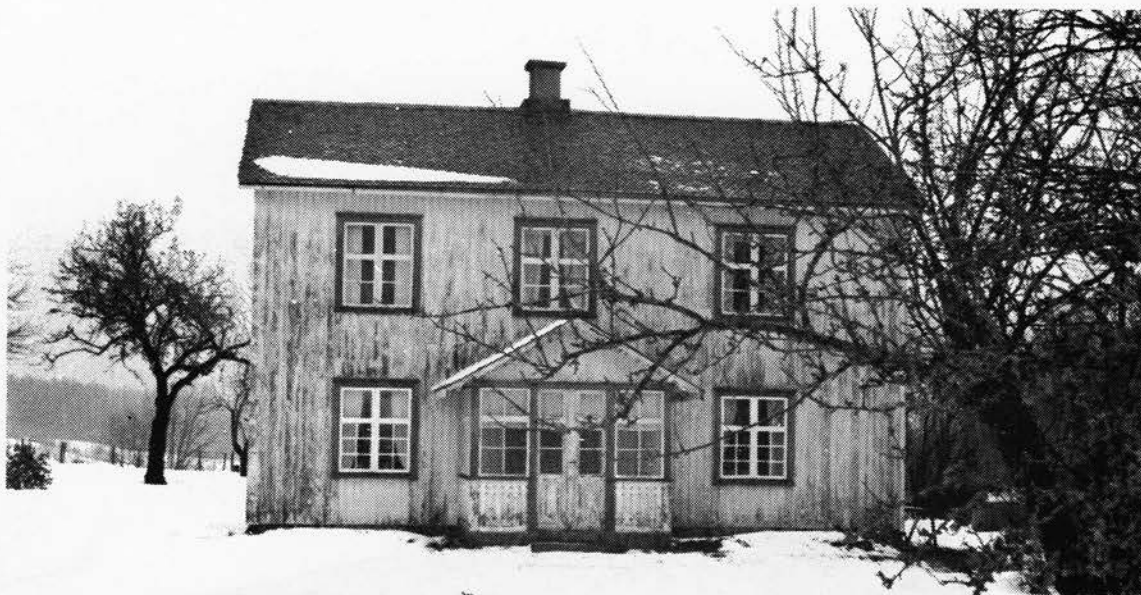
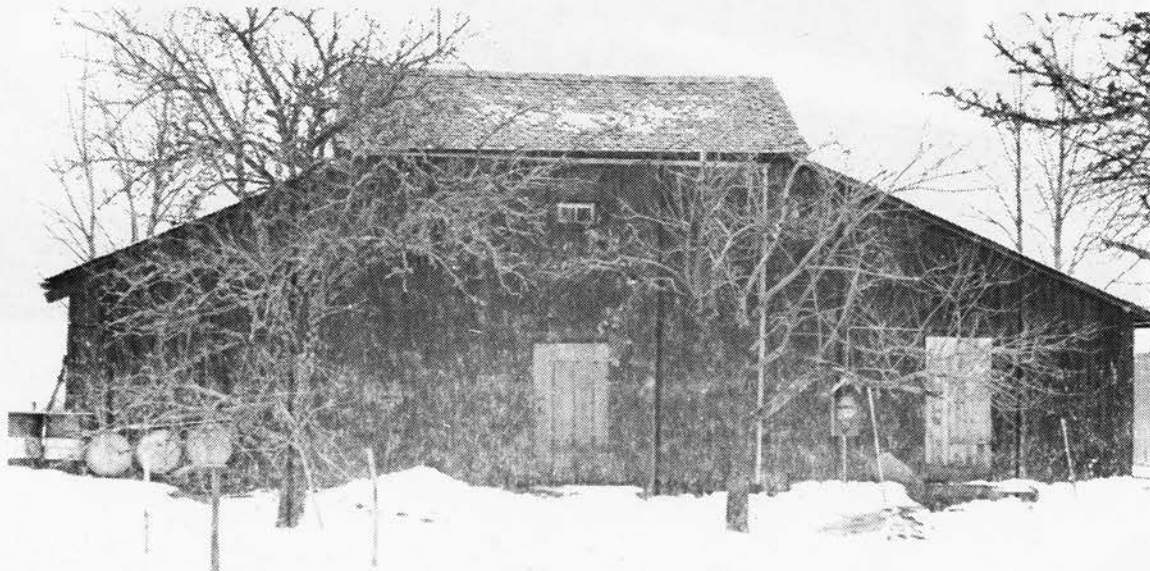
9. Hallersbyn 1:14

Hallersbyns kvarn (1700-tal).

Kvarnen ägs idag av hembygdsföreningen som lagt ned ett stort arbete för att bevara den, bl.a har delar av inredningen kompletterats. En del restaureringsarbeten utfördes år 1964 i AMS regi. Tre fasader åtgärdades då liksom kvarnens maskineri, som bl.a fick ett nytt kvarnhjul.

Det tidigare spåntaket har nu ersatts med ett svart plåttak som dock bör bytas ut mot enkupigt tegel, vilket ursprungligen var avsikten. Kvarnen besitter ett stort kulturhistoriskt värde.

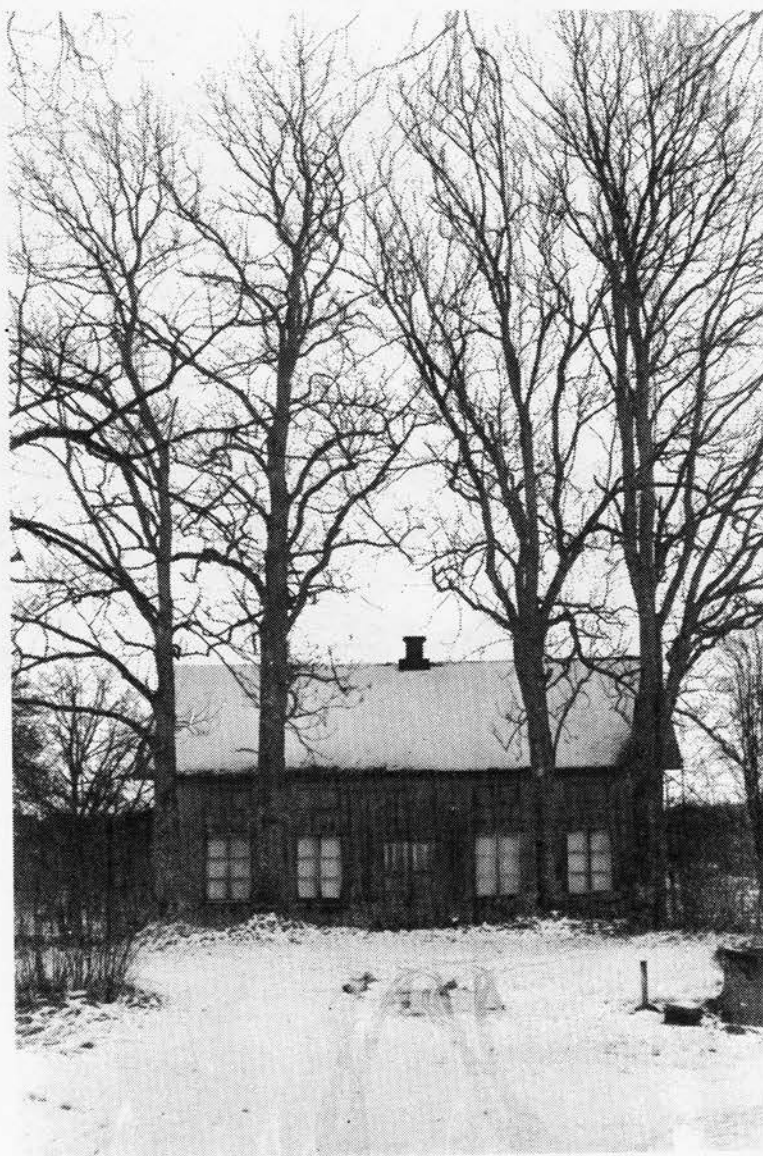
18. Kärr 1:5

Bostadshus (ca 1890-1900), ladugård (1940), vedbod - redskapsbod (1920), jordkällare (1800 tal).

Jordbruksfastighet som ej brukats på ett antal år. Ett magasin från 1870-talet samt ett äldre svinhus är rivna. Fägården ligger skild från bostadshuset, vilket är uppfört på tomtplatsens högsta punkt. Byggnaden är indelad i kök, rum och kammare och är exteriört bevarad med äldre dörrar, fönster, snickeriveranda, tak och skorstenen av skiffer, vilket gör den kulturhistoriskt värdefull.

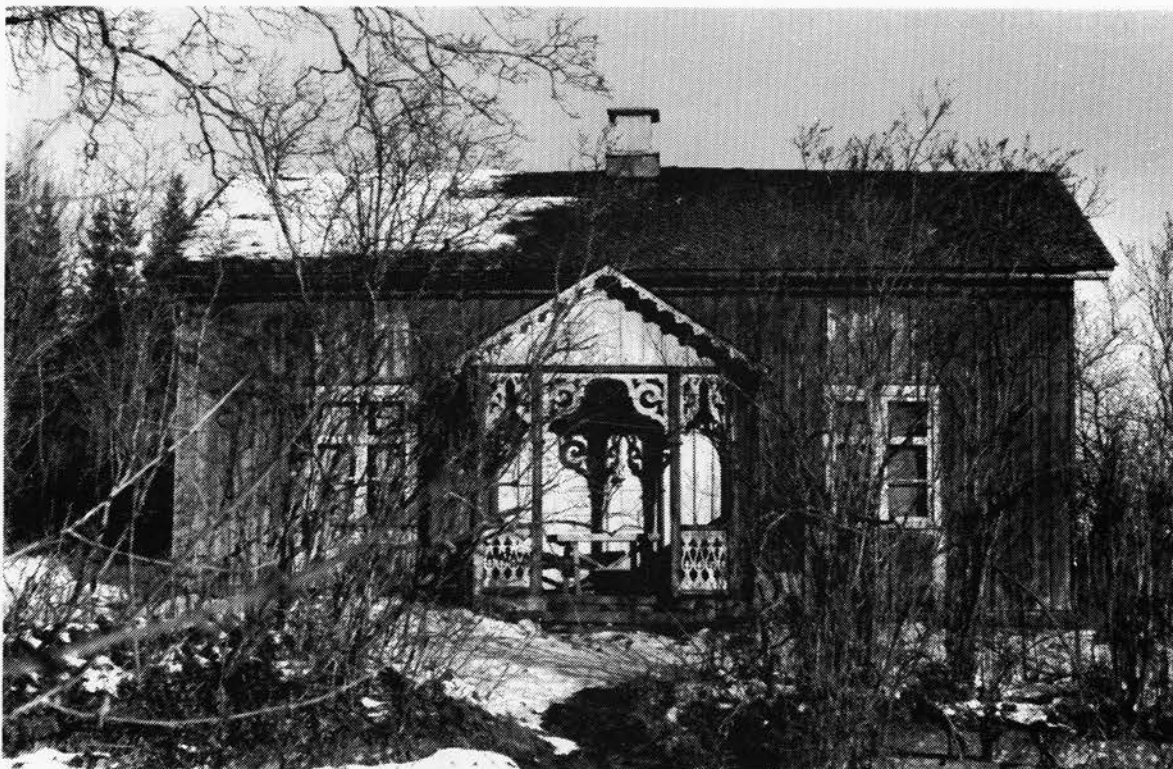
19. Kärr 1:11

Bostadshus (1918), ladugård (1918), magasin (1900-tal), bryggghus? (omkr. 1900-1930).

Välbevarat exempel på en yngre typ av jordbruksfastighet. Bostadshuset, med korsformig planlösning, är exteriört i så gott som oförändrat skick. Huvudfasaden är försedd med en centralt placerad glasveranda. Ovanför denna markerar en frontespis ytterligare byggnadens mittlinje. Fönstersättningen är symmetrisk. Taket täcks av ett vackert lagt skiffertak. Byggnaden har på grund av sitt välbevarade och tids-
typiska utseende ett kulturhistoriskt värde.

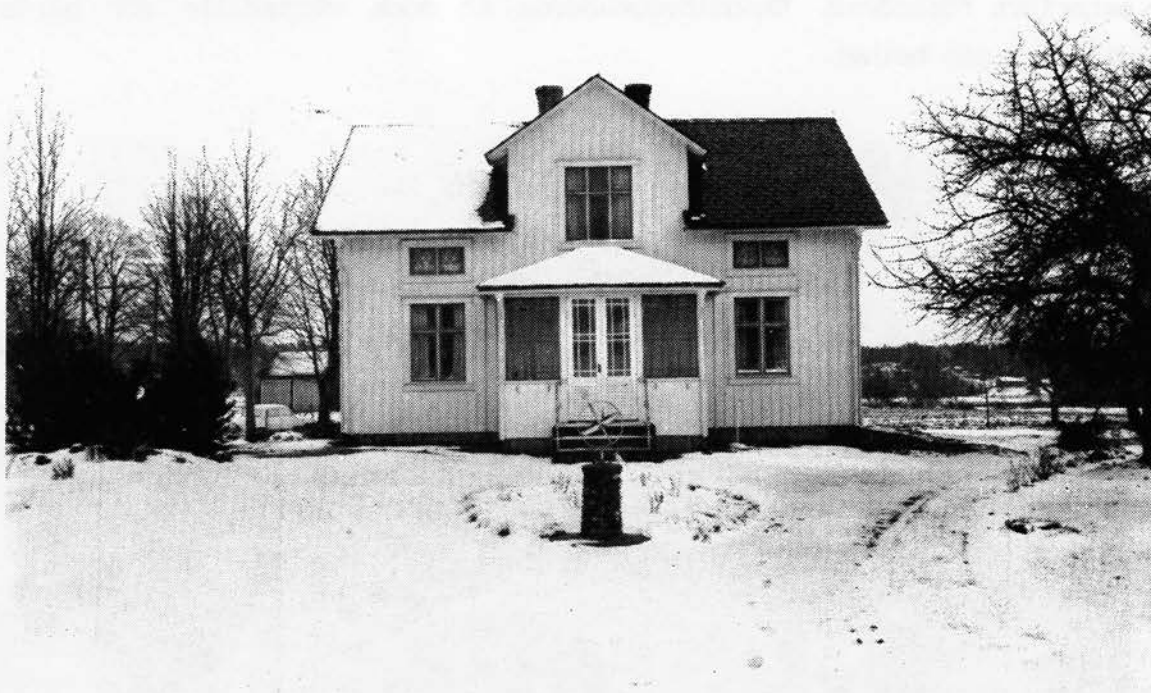
20. Tegen 1:43 "Gärdet"

Bostadshus (1860-tal), lillstuga (1840-tal) ladugård (1850-tal, 1931), magasin (1938), källare (1800-tal).

Det mindre boningshuset, lillstugan, är av ålderdomlig typ, timrad i en våning och innehållande endast kammare och kök. Exteriört är byggnaden så gott som oförändrad sedan byggnadstiden.

Båda bostadshusen uppfyller väl kravet på ursprunglighet och har därför ett stort kulturhistoriskt värde. Ladugården är av gammalt datum men är exteriört förändrad. Eknomibyggnaderna är dock värdefulla för gårdsmiljön i sin helhet.

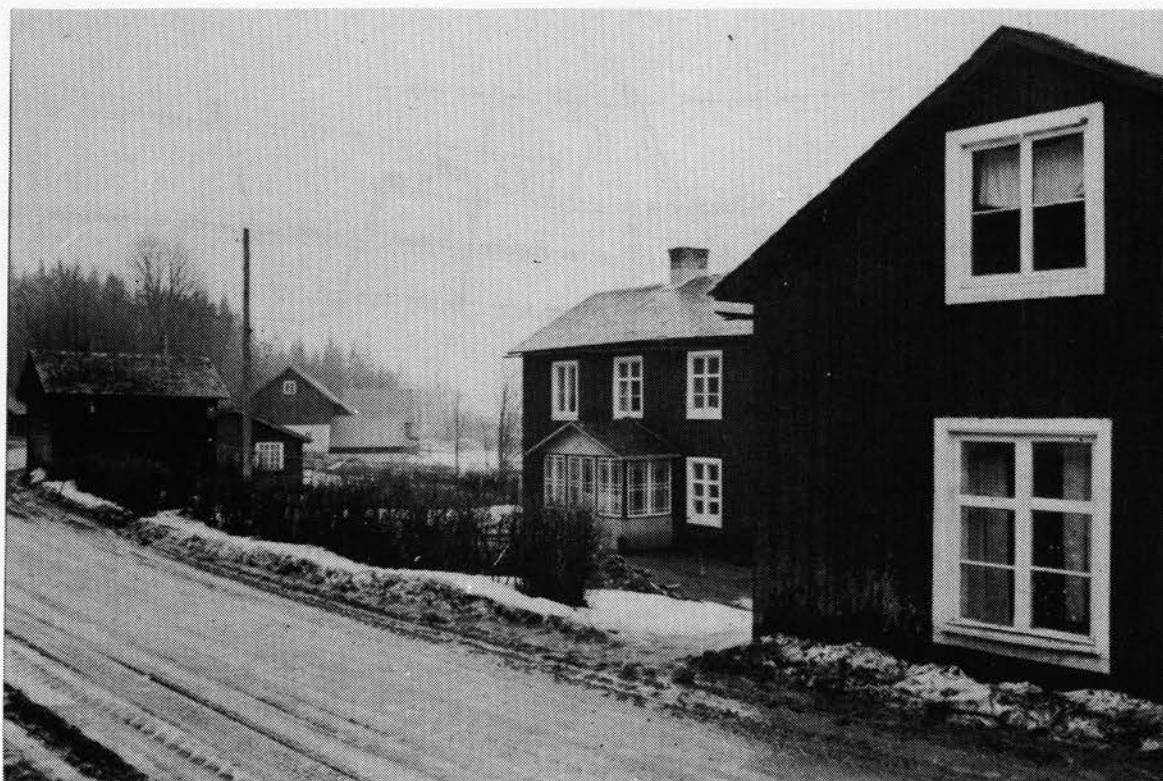
Bostadshus (1800-50).

Bostadshuset är en timrad 2-våningsbyggnad. Troligen är den andra våningen senare påbyggd. Faluröd locklistpanel med glasveranda i avvikande ljus kulör. Skiffertak. Samtliga fönster har nyligen bytts mot moderna 2-lufts fönster.

Det mindre bostadshuset, numera nyttjat som uthus, är en 2-rumsstuga av ålderdomlig typ men tyvärr i tekniskt dåligt skick. Gårdsmiljön är genom sin ålderdomliga prägel trots vissa exteriöra förändringar, kulturhistoriskt och miljömässigt värdefull.

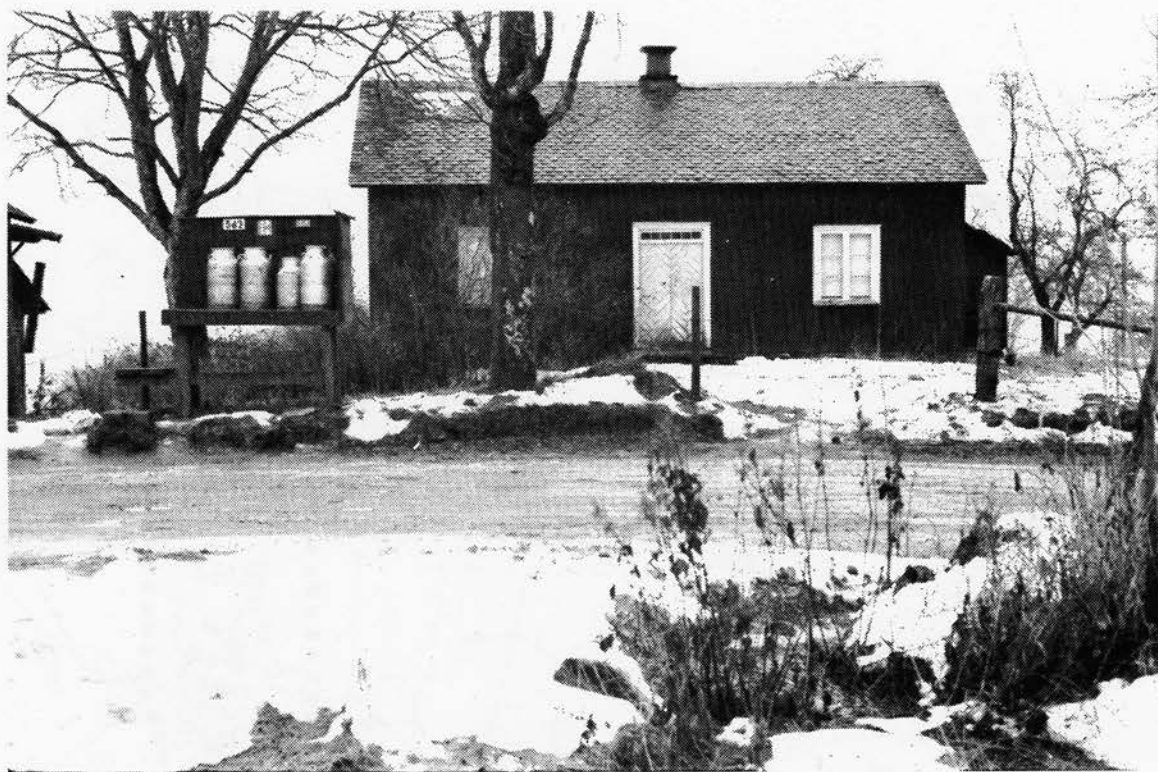
Byggnaden som ej längre nyttjas som bostad är avstyckad från en intilliggande jordbruksfastighet där den tjänat som manbyggnad, undantagsstuga eller lillstuga. Gårdens övriga äldre byggnader är samtliga rivna och en helt modern gårdsanläggning har återuppbyggts.

Det bevarade bostadshuset är en mindre, envåning timrad stuga av 2-rumstyp med bibehållna exteriöra byggnadsdetaljer som t.ex dubbel-dörr med diagonalt mönstrad panel samt överljusfönster, tak och skorsten av skiffer m.m. Byggnaden ligger strax invid landsvägen som passerar genom byn.

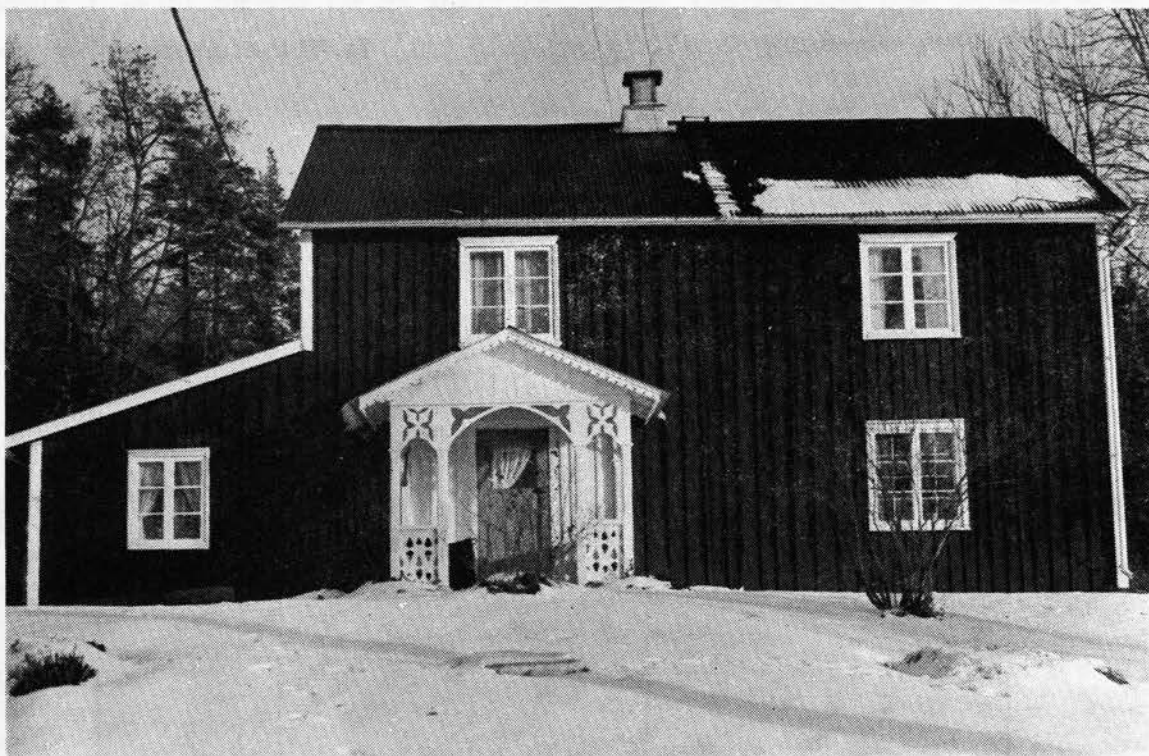
Bostadshus (1850), magasin/garage (ca 1850), ladugård (1870), snickarbod och källare (ca 1850), redskapsskjul, vedbod, smedja, höns hus.

Manbyggnaden är en s.k "dalslandsstuga" med senare tillkommen förstuvist. Den halvmoderna ytterdörren liksom det svarta korrugerade plåttaket avviker från byggnadens övriga karaktär. Trots dessa förändringar utgör byggnaden ett viktigt inslag i bebyggelsemiljön.

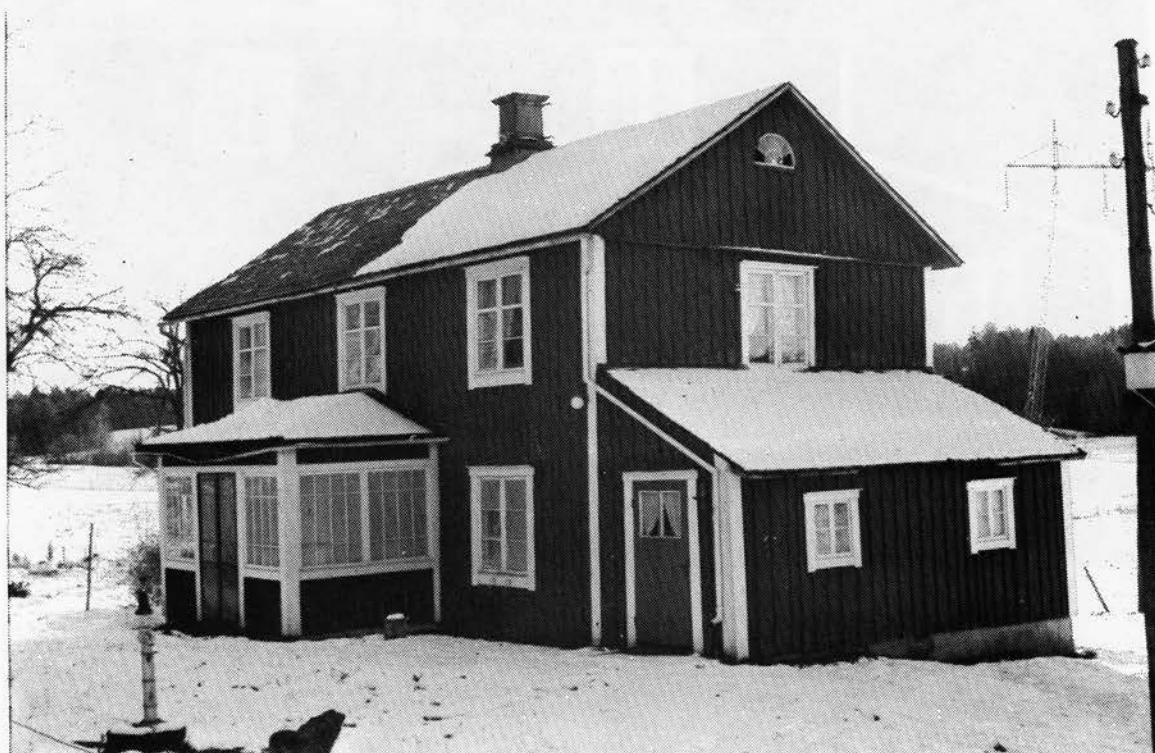
22 B. Trollungebyn 1:10 - Öfffse

Bostadshus (1861 tillb. 1937), ladugård (1944), magasin (1894), vedbod, pumphus.

Bostadshuset är exempel på den större och utvidgade plantyp som avlöst den ursprungliga "dalslandsstugans" enkelstugeplan. Ingången är placerad mitt på huvudfasaden och försedd med en glasveranda av relativt sen typ, troligen 1930-tal. Köksfarstun med det karakteristiska snedtaket, har byggts ut efter hela gaveln och har försetts med en modernare dörr. Tidstypiska detaljer från byggnadstiden är dock det skifferlagda taket, skorsten av skifferhällar, den symmetriska fönstersättningen med ursprunglig fönstertyp. Ett halvrunt vindsfönster pryder gavelspetsen. Även det timrade magasinen är i stort sett oförändrat, med rödfärgad panel, ursprungliga fönster och skiffertak. Byggnaden vilar på en stenkällare. I äldre tid hörde även nuvarande Trollungebyn 1:15 till fastigheten men blev avstyckad år 1872.
