KULTURHISTORISK BYGGNAD SINVENTERING

NR: 33

MELLERUDS KOMMUN

SOCKNARNA DALSKOG OCH GUNNARSNÄS

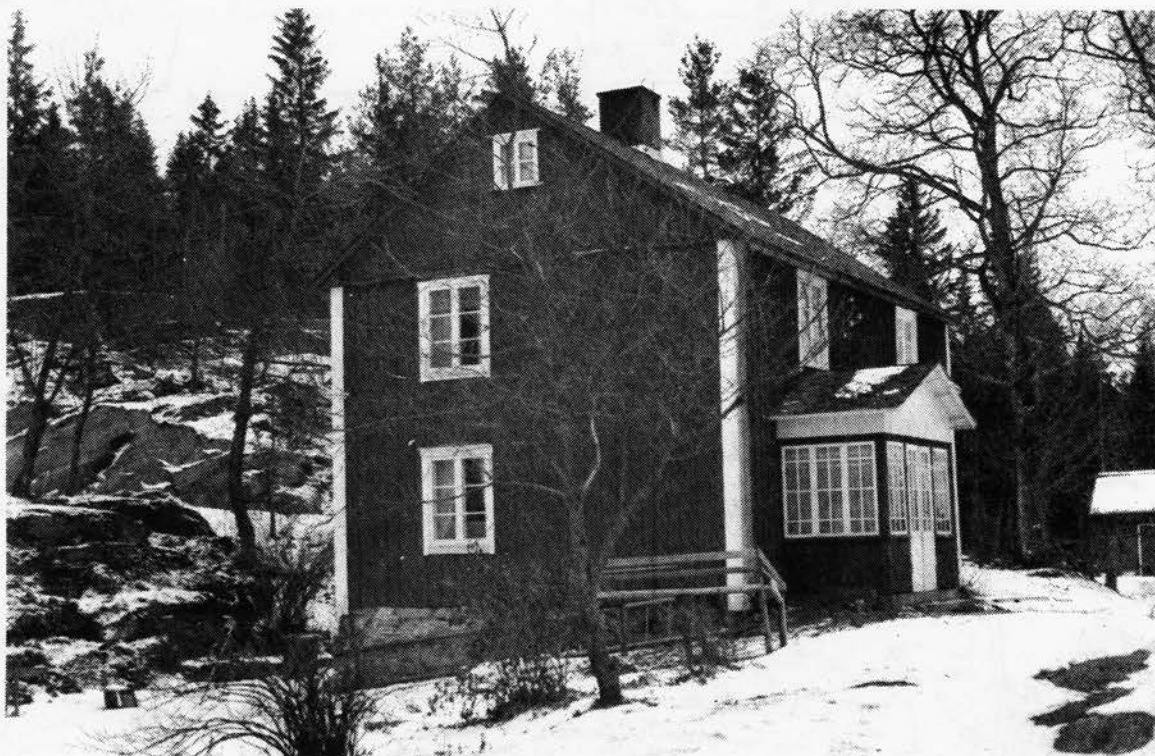
Bostadshus (ca 1850), magasin (ca 1850), ladugård (1940), snickarbod och källare (1910), höns- och svinhus m.m (1920).

Gården som en gång var sammanslagen med Trollungebyn 1:10, avsöndrades från denna fastighet 1872. Bostadshuset är en välbevarad timrad enkelstuga i 2 våningar ("dalslandsstuga") med taktäckning av skiffer. Den inbyggda förstukvisten är dock senare tillkommen. En omsorgsfullt lagd stenvmur avskiljer mangårdsbyggnaderna från vägen och ladugården längre ner i sluttningen. Magasinet är timrat och klätt med en slät, rödfärgad panel. Det tidigare troligen skiffertäckta taket har bytts mot eternit. Bostadshuset och den samlade gårdsmiljön är såväl kulturhistoriskt som miljömässigt värdefull.

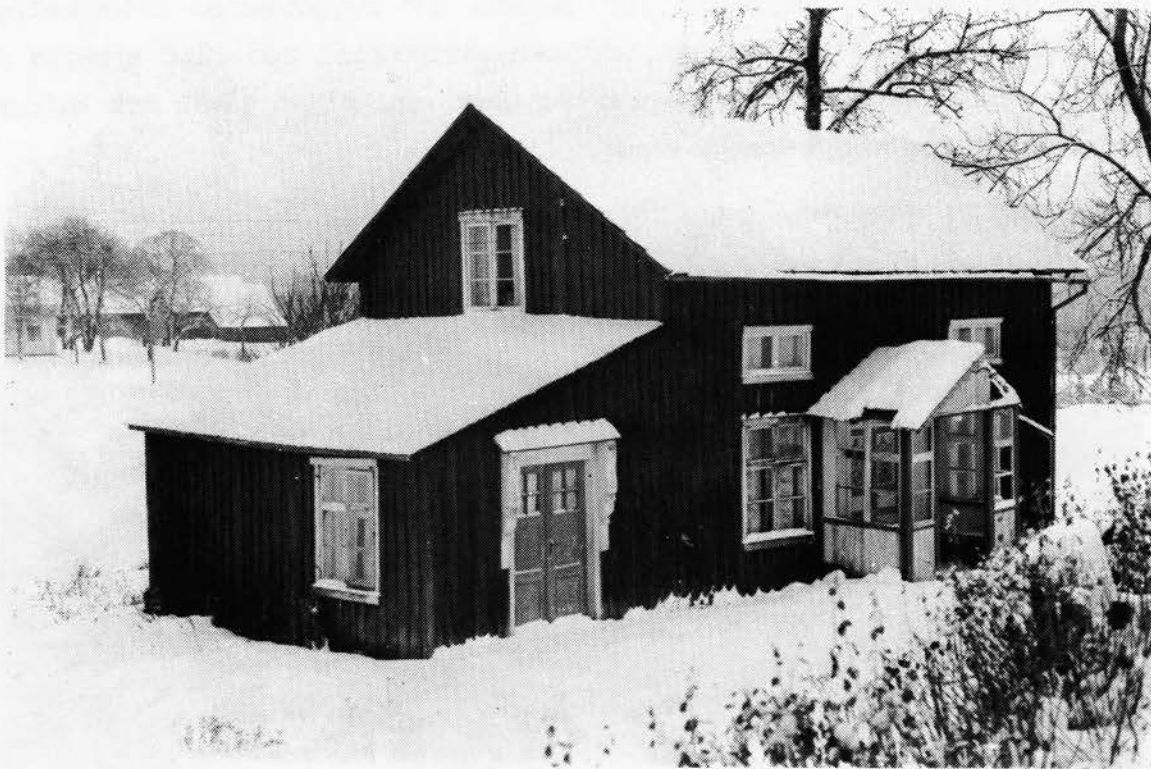
Bostadshus (1870), f.d handelsbod (1902), ladugård (1870), magasin (1870), garage (1960), vedbod.

Bostadshuset, som uppfördes omkring 1870, är en utveckling av enkelstugan mot det s.k. dubbelradshusets plantyp. Då denna varit förhållandevis vanlig i socknen har den här fått benämningen "dalsskogstyp". Byggnaden har dock vissa sentida förändringar såsom nya 2-lufts fönster och en nyupptagen dörr på norra gaveln. Den f.d handelsboden strax intill är troligen uppförd som bostadshus, enligt uppgift så sent som 1902. Vissa detaljer tyder dock på att byggnaden kan vara av äldre datum. Den inbyggda glasade förstukvisten har sannolikt tillkommit först på 1920-talet. Skiffertaket är dekorativt med stora rutskiffer. Byggnaden är i stort behov av upprustning men besitter ändå ett visst kulturhistoriskt värde.

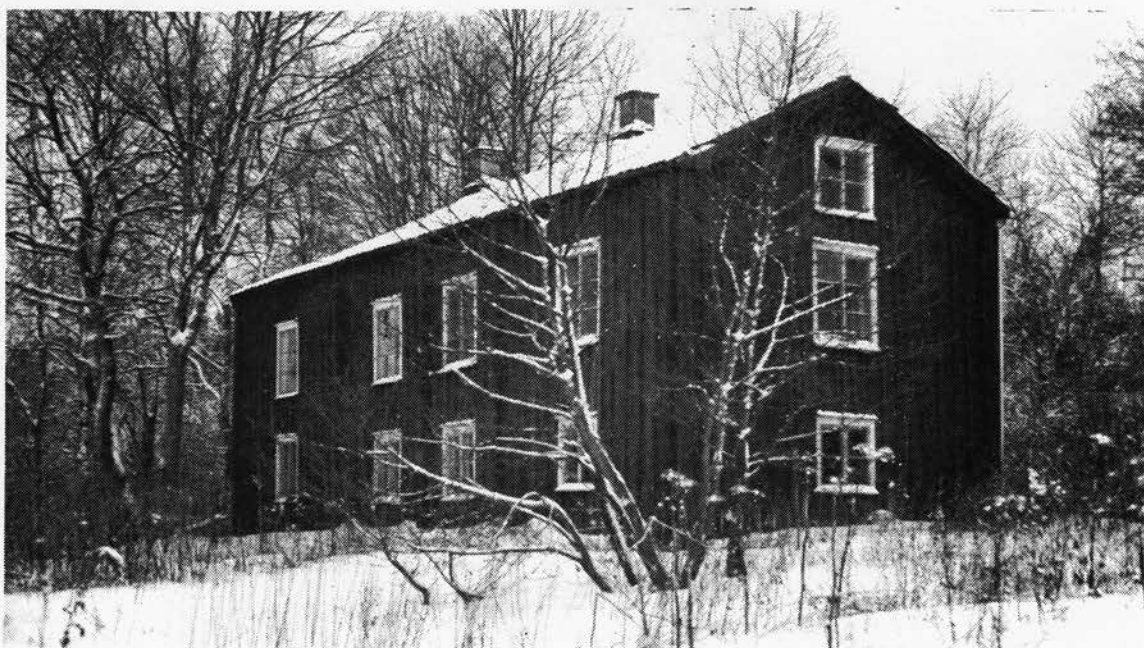
Bostadshus (omkr. 1760), ladugård (1869), källare (1835), sädesmagasin (1800-tal), vedbod m.m (1800-tal), vagnslider (1940).

Gården har en samlad och i stort sett väl bibehållen gårdsbebyggelse av ålderdomlig karaktär. Bostadshuset är en timrad parstuga i två våningar med vind - en hustyp som idag förekommer sparsamt i socknen. Mycket tyder på att byggnaden ursprungligen utgjorts av en enkelstuga vilken senare tillbyggs i söder med ytterligare en enkelstuga men med spegelvänd planlösning. Bottenvåningen, som är inredd i kök och kammar samt en stor sal på gaveln, har genomgått vissa förändringar i senare tid. Övervåningen är ursprunglig, indelad i två stora gavelrum och två nattkammrar. Här finns bl.a värdefulla handmålade väggdekorationer i viss utsträckning bevarade. Trots vissa exteriöra förändringar har byggnaden ett kulturhistoriskt värde såväl som byggnadstyp som genom de bevarade interiöra byggnadsdetaljerna. Till gården hör en stor och välbyggd källare av sten. Den kraftiga dubbla trädörrens ovansida är svagt välvd och i fasaden finns årtalet 1835 inhugget.

Ladugården, är ursprungligen uppförd 1869, men har senare tillbyggs och moderniserats. Denna hotar numera att förfalla, då jordbruket sedan länge har upphört. Olyckligt för gårdens och byggnadernas ålderdomliga karaktär är också de moderna taktäckningsmaterial som fått ersätta de ursprungliga skiffertaken. Gården har dock som helhet såväl ett kulturhistoriskt som miljömässigt värde.

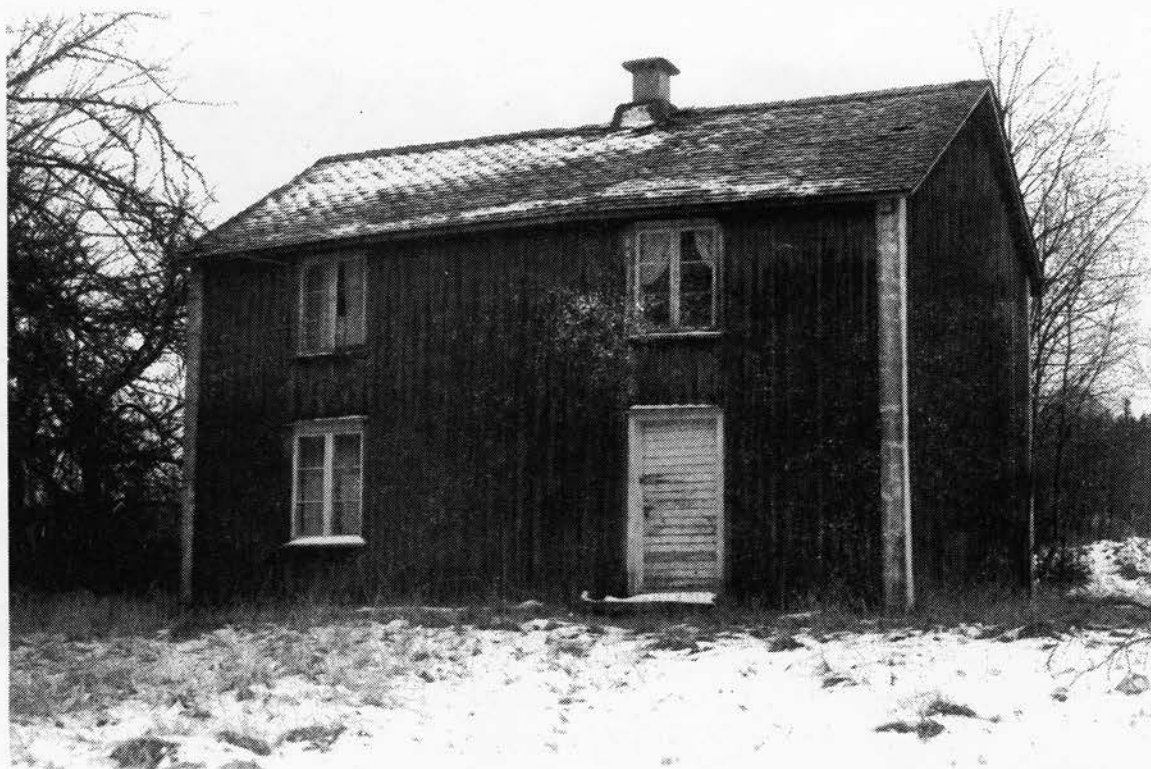
24. Årbol 1:14, 1:15 - Smörbacken

Bostadshus (1820-tal), ladugård (ca 1900), lada (1900-tal).

Gården ligger kvar på ursprunglig plats från tiden före laga skiftet (1846-48). Enligt uppgift skall Smörbacken (även kallad Smörhålan), Nordstugan och Ögårn har uppförts ungefär samtidigt, och av samma person, någon gång i början av 1820-talet. Gården är idag övergiven och flera ekonomibyggnader är borta. Boningshuset har ett kulturhistoriskt intresse, då det är en av de till karaktären mest genuina "dalslandsstugorna" i området. Byggnaden är dock vad gäller underhållet tämligen starkt eftersatt och är i skyndsamt behov av upprustning.

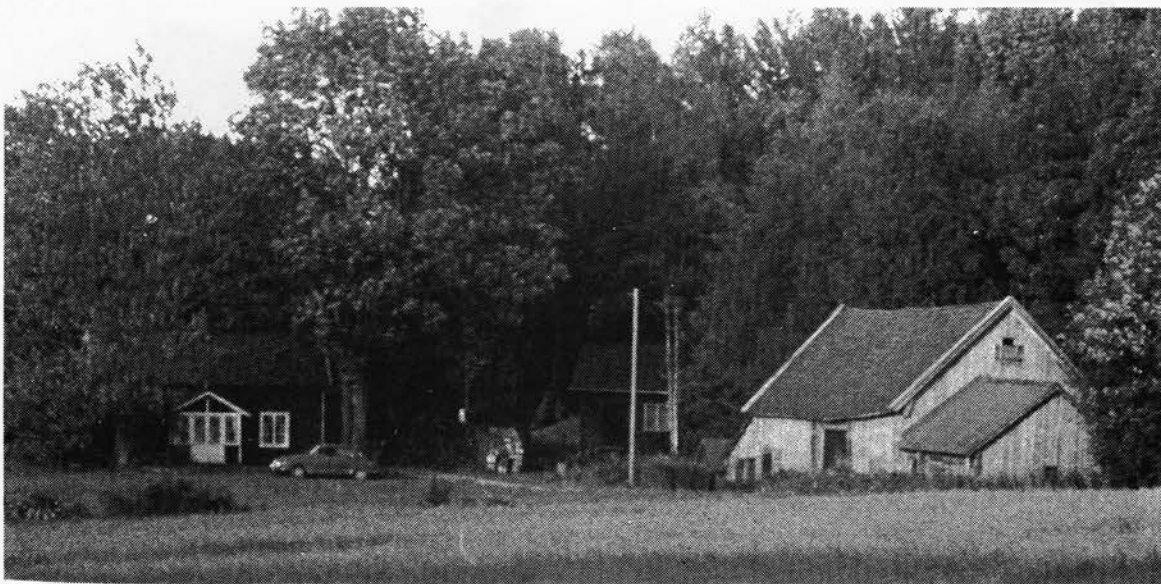
25. Årbol 1:57

Bostadshus (ca 1850), ladugård (ca 1850), svinhus och hemlighus (ca 1850), magasin och källare (1940-tal), smedja (1920-1940-tal).

Gården har troligen uppförts på denna plats efter laga skiftet 1846-48. Boningshuset har ett välbevarat och tidstypiskt utseende från 1800-talets mitt eller senare hälft med glasveranda, troligen tillkommen på 1920-talet. Taket är skiffertäckt.

Ladugården är en av de bättre bevarade i sitt slag, karaktäristisk för bygden med sin parloge med fähus och stall på ömse sidor. Taket är täckt av s.k "norsk- tegel", ett platt, enkelt taktegel som anses härstamma från Norge.

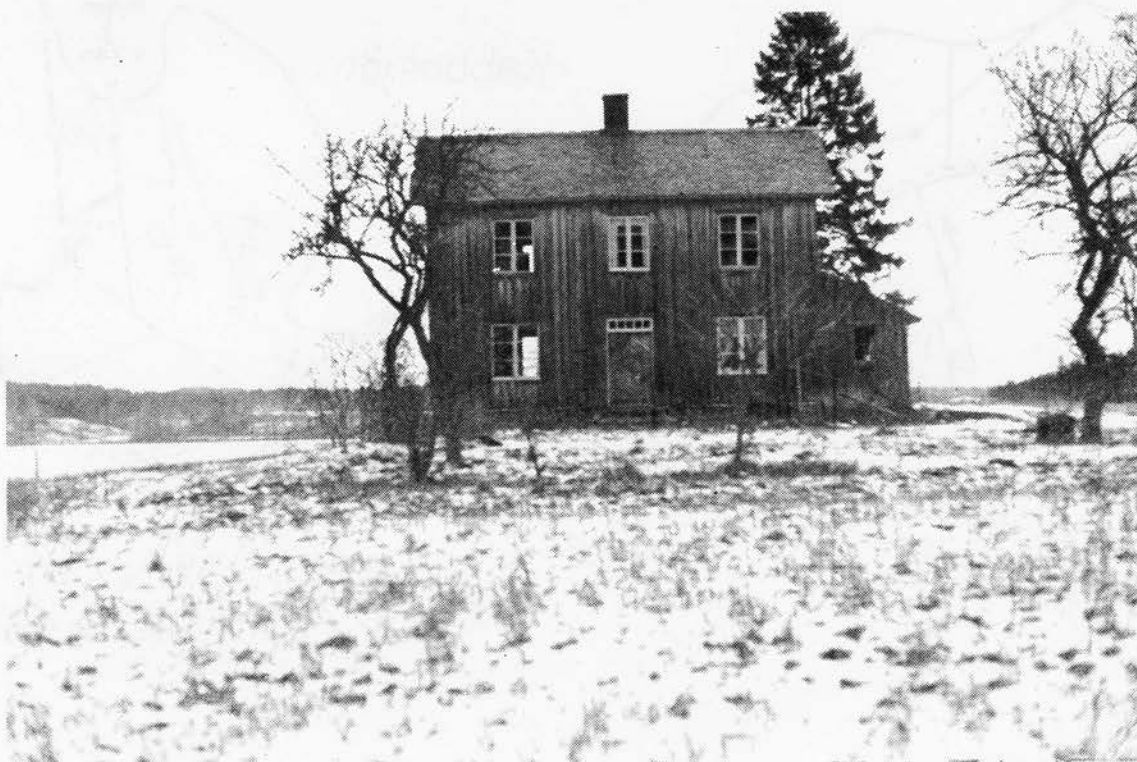
Bostadshuset flyttades vid 1800-talets mitt till sin nuvarande plats. Tidigare låg det ett stycke längre söderut, uppe på den kulle där ladugården ännu ligger. Det är oklart om ladugården tillhört den föregående gårdsanläggningen eller om den är senare uppförd. Den torde dock ej vara äldre än från 1800-talets mitt.

Bostadshuset är timrat i två våningar med vind. Långsidorna brädfodrades först på 1950-talet och fasaden har aldrig varit målad. Ytterdörren som är centralt placerad i huvudfasaden är nytillverkad men kopierad efter originalet. Byggnaden som även är interiört oförändrad har ett kulturhistoriskt och miljömässigt värde.

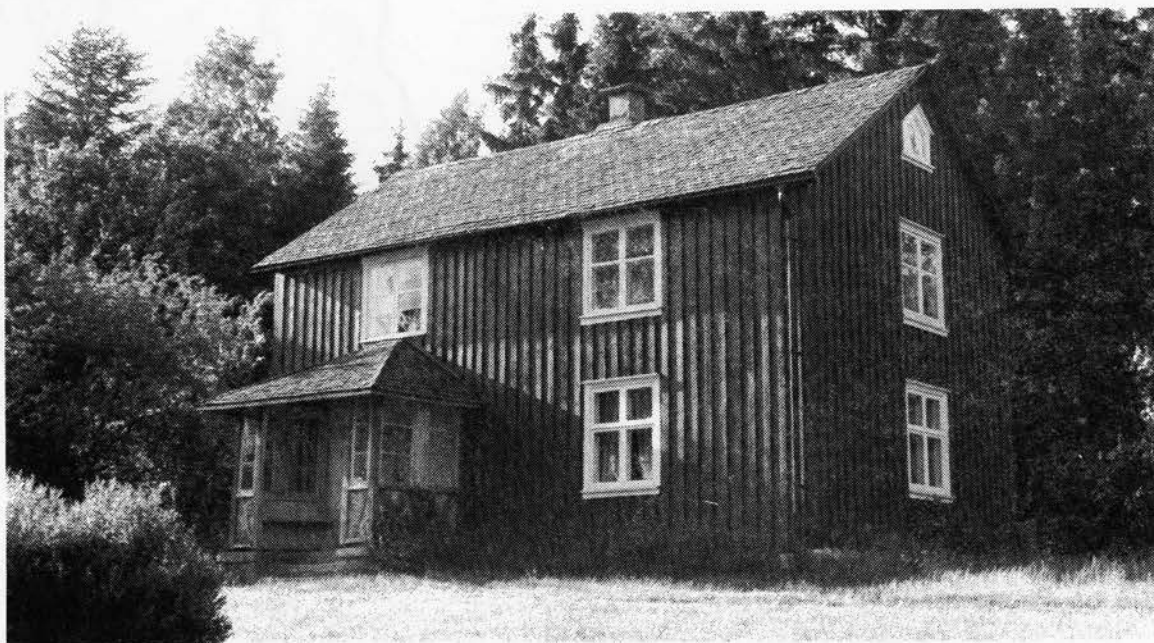
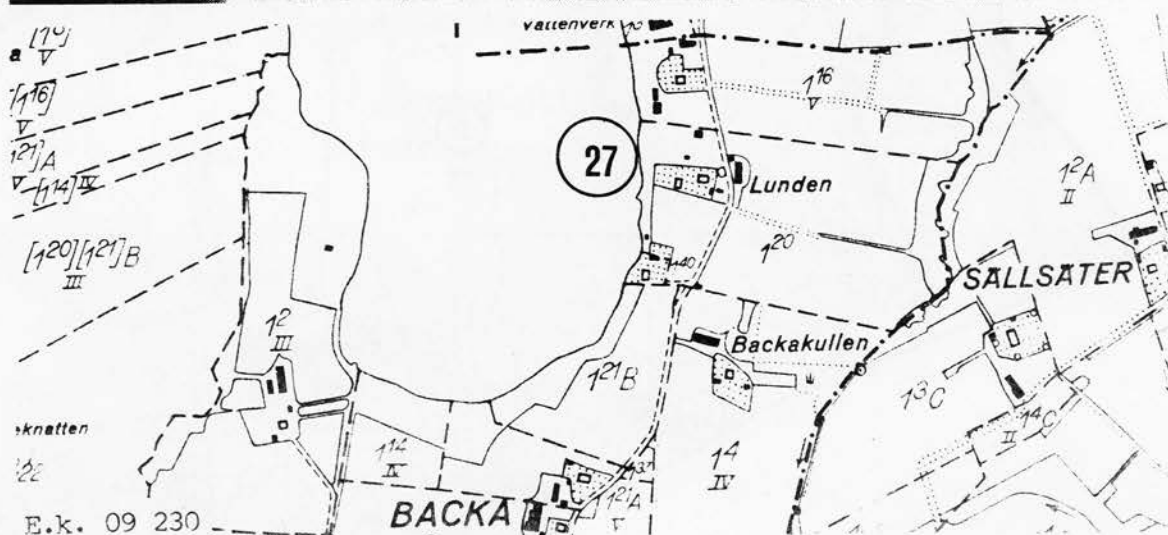
Bostadshus (1820), f.d magasin/bostadshus (omb. 1945), ladugård (1900-1950), gris-hönshus (1850-1900), källare (1800-tal), uthus (omb. 1984), garage.

Mindre jordbruksfastighet med välbevarad och för trakten karaktäristisk gårdsmiljö. Bostadshuset är enligt uppgift byggt omkring 1820, då även gården som sådan torde ha anlagts. Sannolikt har gårdsbyggnaderna flyttats från byn i samband med laga skiftet som blev fastställt två år dessförinnan. Enligt en karta upprättad 1792 var tomten då ännu obebyggd. Bostadshuset är en välbevarad enkelstuga i två våningar, s.k "dalslandsstuga", med tak och skorsten av skiffer. Den nya oljemålade lockpanelen som fått ersätta den traditionella faluröda locklistpanelen är dock mindre lämplig för denna byggnadstyp.

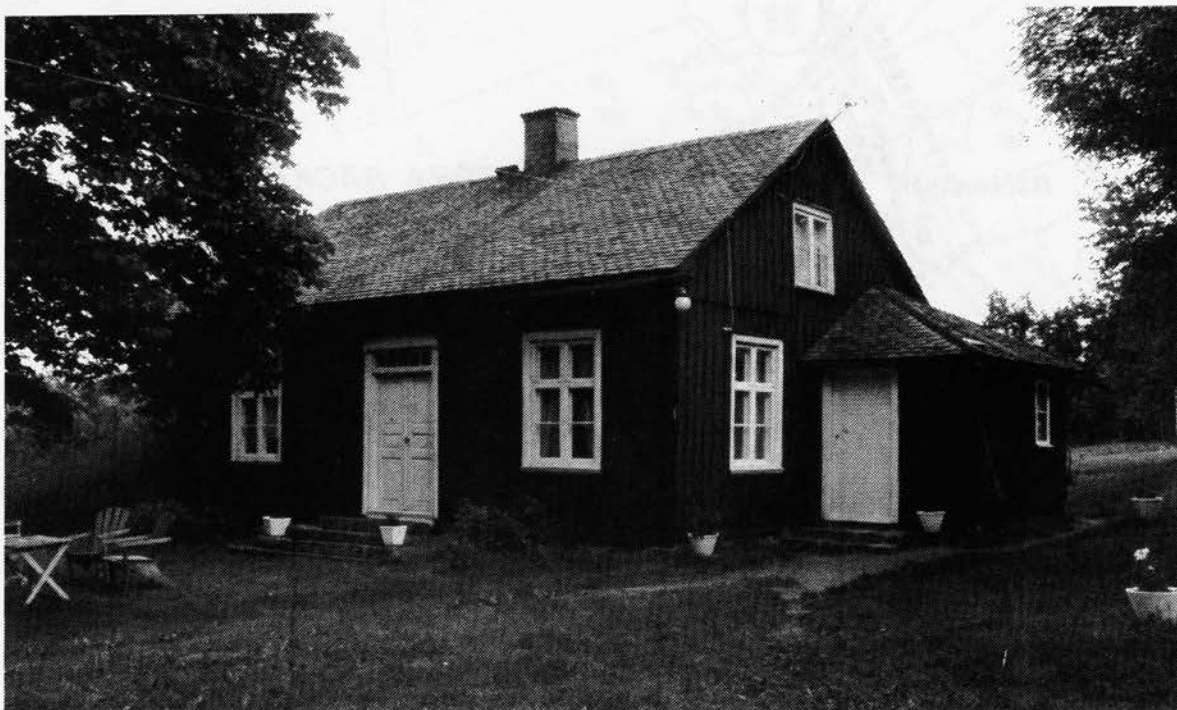
Timrat bostadshus i en våning och vind. Välbevarad såväl interiört som exteriört. Plantypen är den från och med 1700-talets slut, i synnerhet i västsverige, utbredda stugutypen med långkök och sidokammare invid förstugan. Byggnaden har en traditionell fasadbehandling och färgsättning, ursprungliga fönster och ett välbevarat skiffertak. Skorstenen är dock av modernare typ. På gaveln finns en mindre köksförstutillbyggnad. Den centralt placerade huvudentrén är vitmålad och utformad i en stramt klassicerande stil. Med sina enkla men smakfulla proportioner och dekorativa detaljer har den såväl ett konstnärligt som kulturhistoriskt värde. Ladugårdsbyggnaden och ett intilliggande höns hus har bägge en ålderdomlig karaktär och utgör en avskild enhet i förhållande till mangården.

På grannfastigheten 1:57 finns ett mindre bostadshus som troligen förr ingått i gårdsanläggningen. Trots en senare tillbyggnad har stugan bibehållit en äldre karaktär i fråga om takmaterial (skiffer), paneltyp etc. Byggnaden som delvis är uppförd ovanpå en hög stenkällare har ett miljömässigt värde.

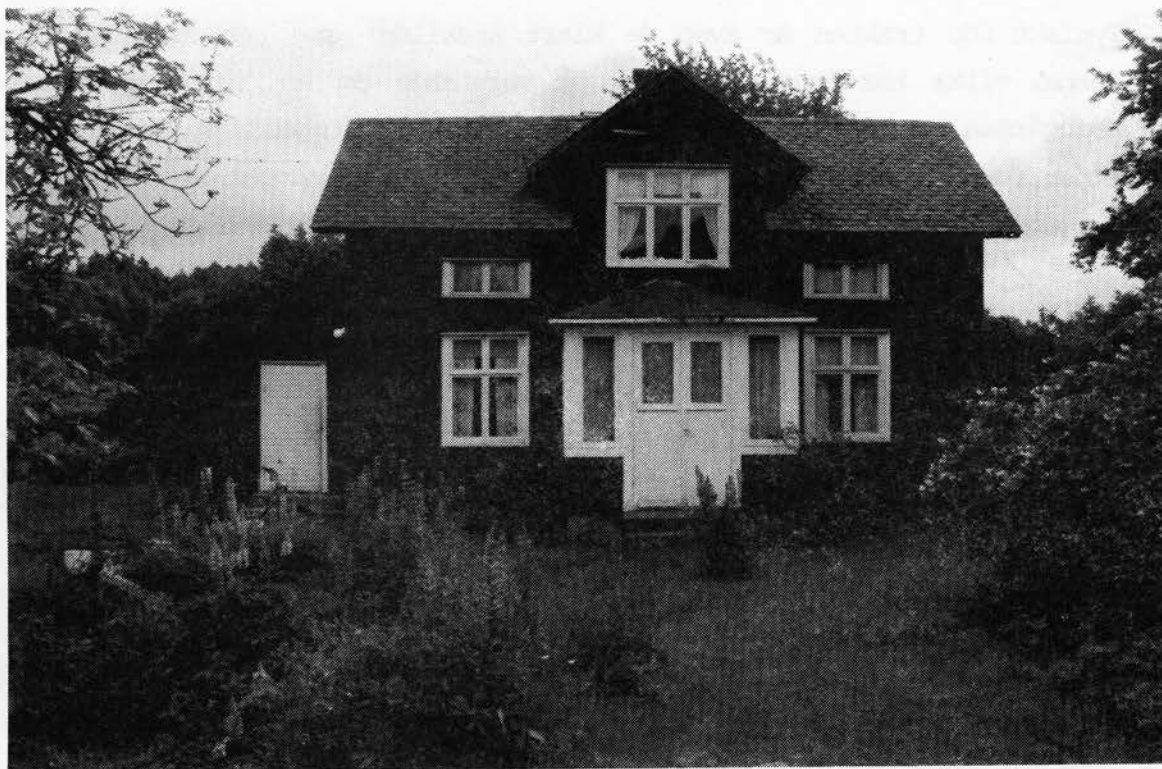
Bostadshus(1922), magasin(1935), lada(1957), höns hus 1800-tal).

Yngre jordbruksfastighet med välbevarat bostadshus. Tidstypiska drag är exempelvis den korta, breda byggnadsformen, frontespis samt tidsenligt utformad glasveranda. Bland övriga gårdsbyggnader märks ett timrat höns hus med taket täckt med stora oregelbundna skivor av ljusgrå lianeskiffer, vilket förr var vanligt i trakten på de minsta uthusbyggnaderna (se sid. 38)

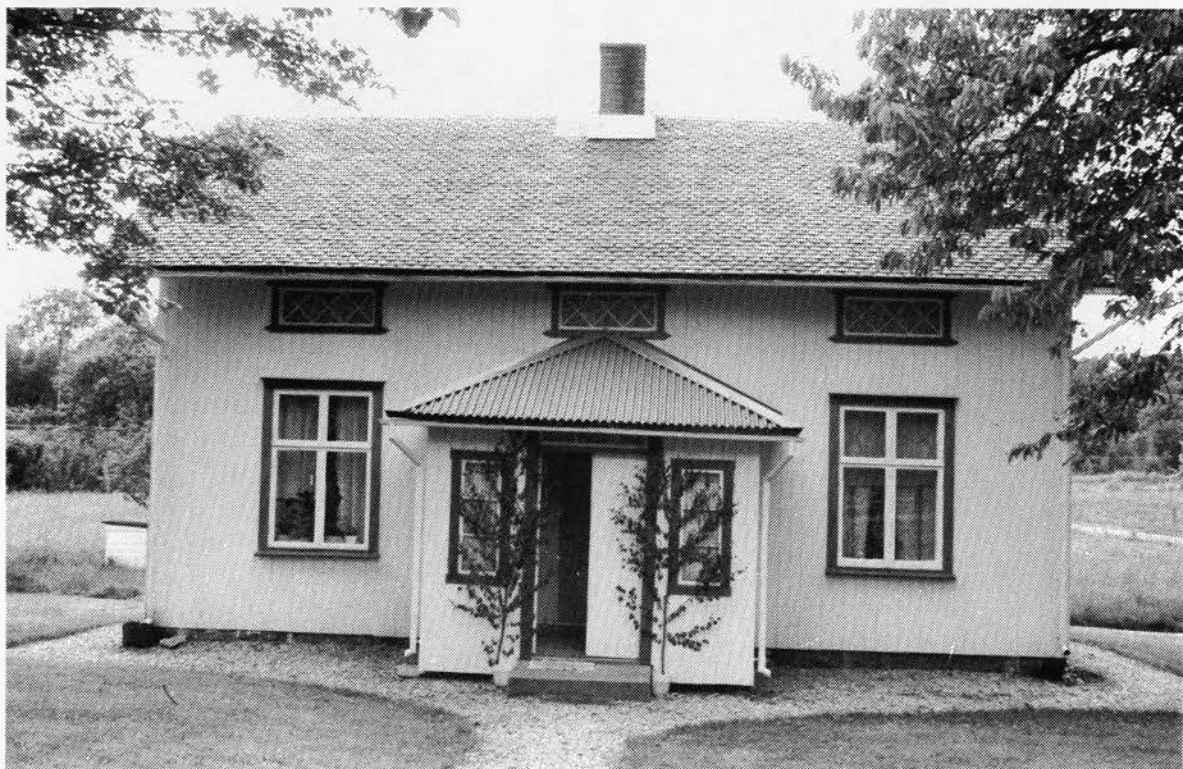
29. Södra Bäckebol 1:19

Boningshus (1912), ladugård (1913), hemlighus (1912).

Välbevarad yngre jordbruksfastighet. Bostadshuset är ett dubbelhus med tidstypisk exteriör. Vitmålad pärlspåntpanel, ursprungliga krysspöfönster med vita bågar och gröna foder. Diagonalspröjsade fönster i de små vindsfönstren och i dörrarnas glasade överdel. Ett lokalt karaktärsdrag är det skifferlagda taket. Skorstenen är dock modern och förstutillbyggnaden på baksidan har fått ett nytt tak av korrugerad plåt.

Typiskt för trakten är även de klart åtskilda man- och fägårdsbyggnaderna, vilka här har placerats på var sida om en liten bergkulle. Ladugården har ett i stort sett ursprungligt utseende från byggnadstiden förutom det senare lagda yttertak av betongpannor, under vilket dock resterna efter ett äldre halmtak ännu finns kvar.

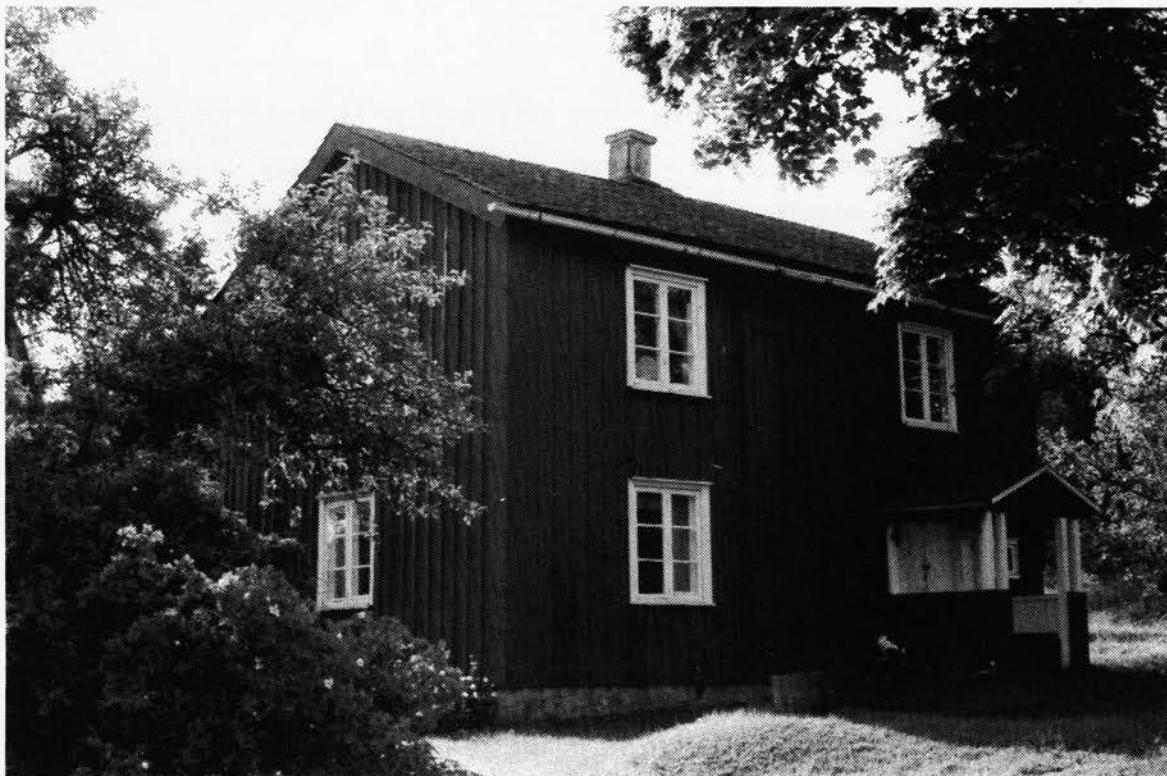
30. Södra Bäckebol 1:168

Boningshus (1820-1850), ladugård (1850-1900), vagnbod (1900-tal), vedbod-hemlighus (1900-tal).

Mindre jordbruksfastighet med bevarad gårdsmiljö med byggnaderna belägna omkring en mindre väggkorsning. Bostadshuset är av dalslandsstugetyp. Förstuvisten är modern men har en enkel och anpassad utformning. Ett litet, nyinsatt fönster vid sidan om denna inverkar negativt på fasadens karaktär men byggnaden är som helhet välbevarad med t.ex. traditionell rödmålad fasad, äldre fönstertyp, välbevarad äldre dörr med överljus samt tak och skorsten av skiffer.

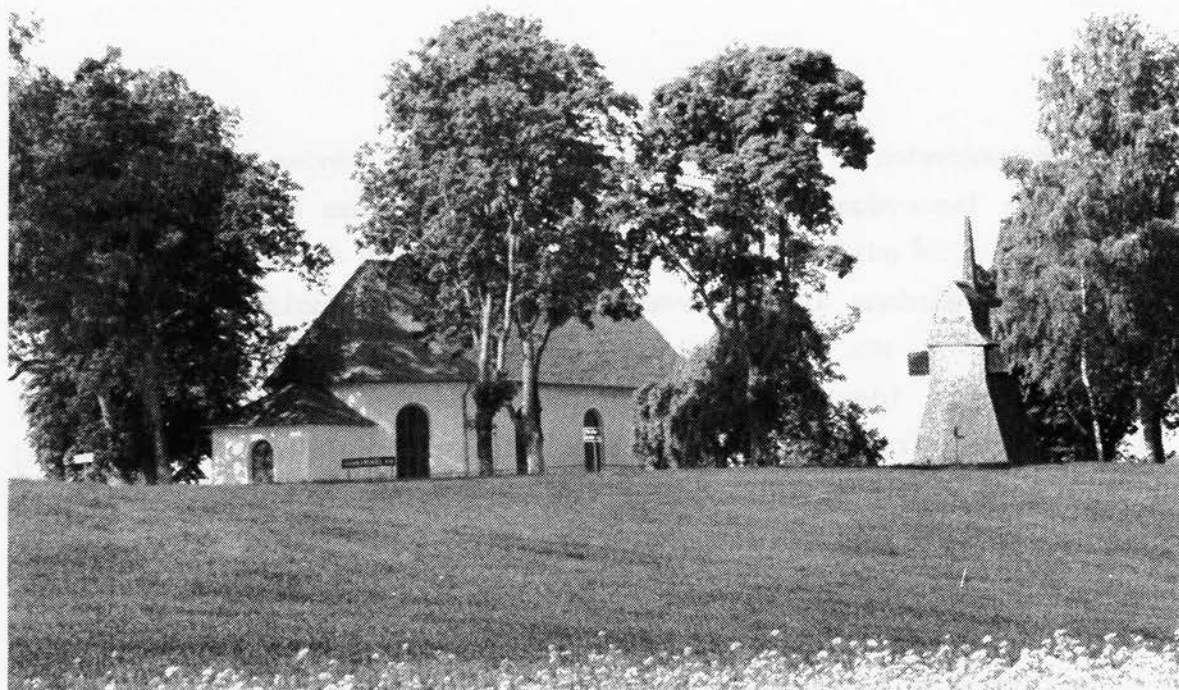
Kyrkobyggnad (1200-tal/1600-tal/1800-tal), klockstapel (1811), kapell.

Medeltida kyrka med ursprung från 1200-talets början, uppförd av gråsten. Ombyggd ca 1600. På 1800-talet tillkom vapenhus och sakristia. Väggarna är utvändigt vitputsade och taket täckt av skiffer. De tornlösa kyrkobyggnaderna med fristående klockstapel är ett byggnadsskick som sträcker sig långt tillbaks till den äldsta kristna tiden. Klockstapeln som är uppförd i stolpkonstruktion är helt skifferklädd.

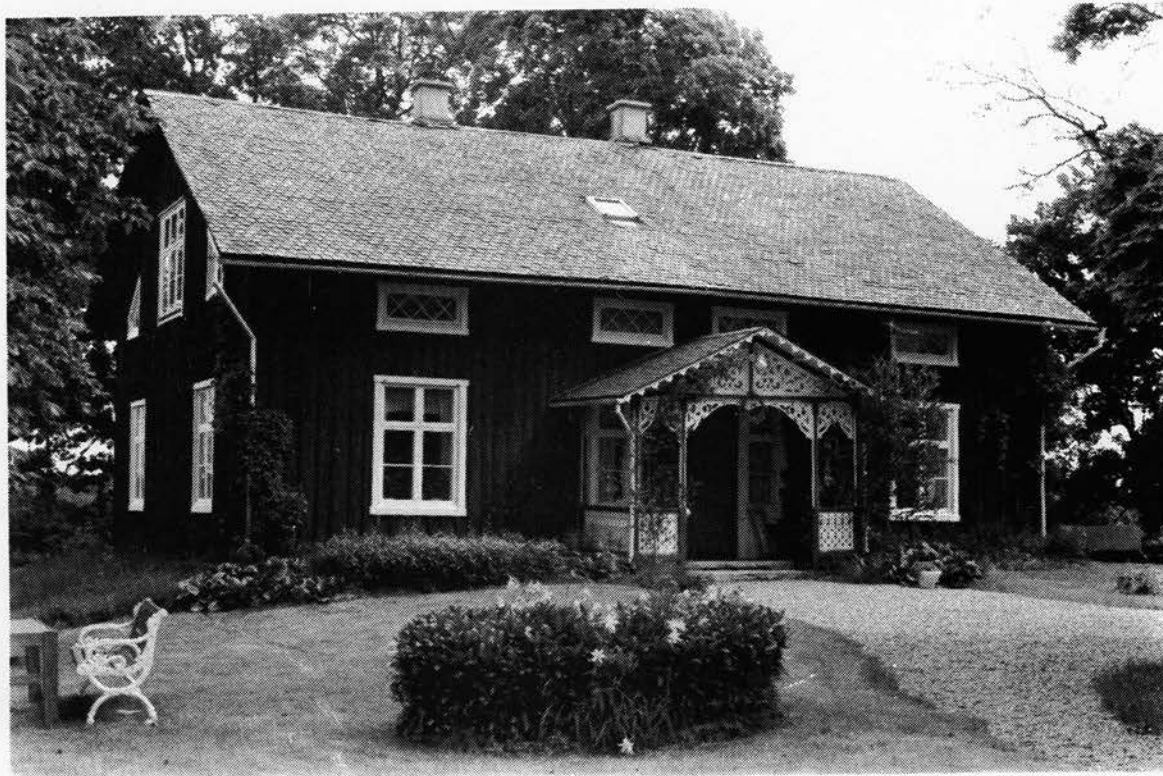
Bostadshus (ca 1890), magasin med bostadsrum (1800-tal), källare (1800-tal), ladugård (1950-60 tal), uthus.

Gården ligger ett stycke söder om den gamla byplatsen och är troligen hitflyttad efter laga skiftet som fastställdes 1835. Bostadshuset har en ursprunglig karaktär såväl interiört som exteriört. Planen är femdelad med kammare och spis på var sida om en rymlig förstuga och bakom dessa en stor sal samt kök. Skifferklätt sadeltak med två skifferskorstenar av den i trakten vanliga typen. Snickeriveranda målad i vitt och brunt med trappa och golv av stora skifferhällar. Till gården hör en timrad bod och stenkällare, bägge under skiffertak. Byggnaderna är omgivna av en vacker anlagd trädgård. Gårdsanläggningen uppvisar som helhet en symmetri som är karaktäristisk för 1800-talets senare del och följer den för västsverige likaledes karaktäristiska traditionen med tydligt åtskild mangård-fägård.

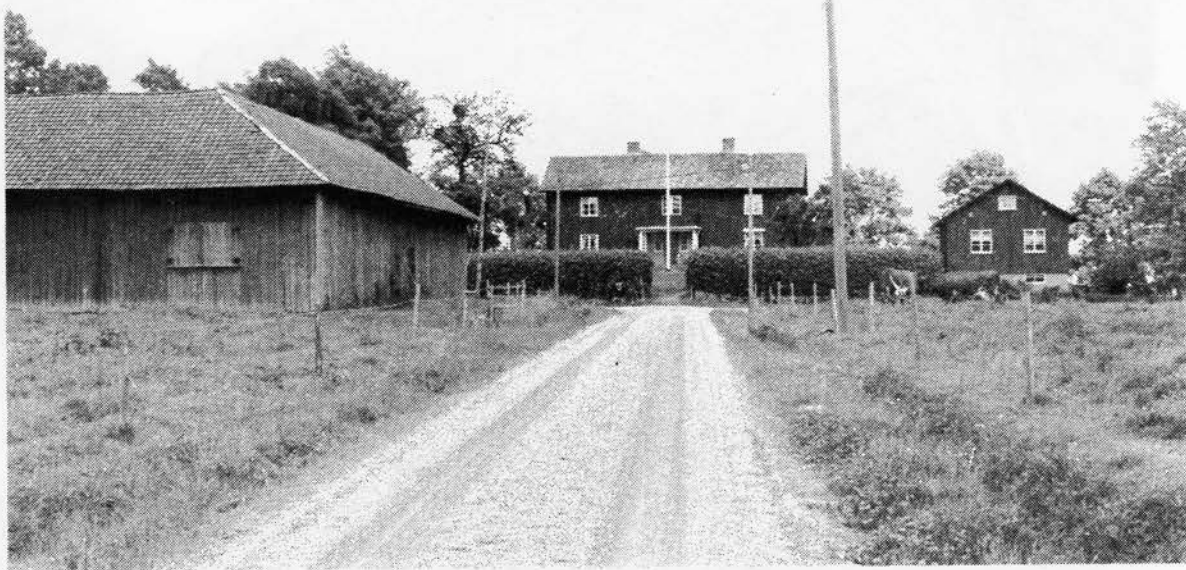
Bostadshus (1826, renov.1959), f.d. undantagsstuga (1800-tal,renoverad), magasin (ca 1850), ladugård (1962), magasin (1980), vagnbod, svinhus, redskapsbod, pumphus.

Gården bildar tillsammans med 1:243 den gamla bykärnan i Hällan och har ett dominerande läge i förhållande till den omgivande bebyggelse. Bostadshuset, från 1826, är en praktfull parstuga i två våningar som dock vid en sentida renovering genomgått en hel del förändringar. Byggnaden är uppförd på högsta punkten med lillstuga och magasin placerade i vinkel som flygelbyggnader. Det ovanligt stora magasinet kan sannolikt förknippas med det kraftiga ekonomiska uppsvinget ,i synnerhet i slättområdena, under 1800-talets förra hälft. Magasinet är välbevarat så när som på de modernare betongplintarna. Övriga byggnader som hör till gården är uppförda i sen tid eller starkt ombyggda.

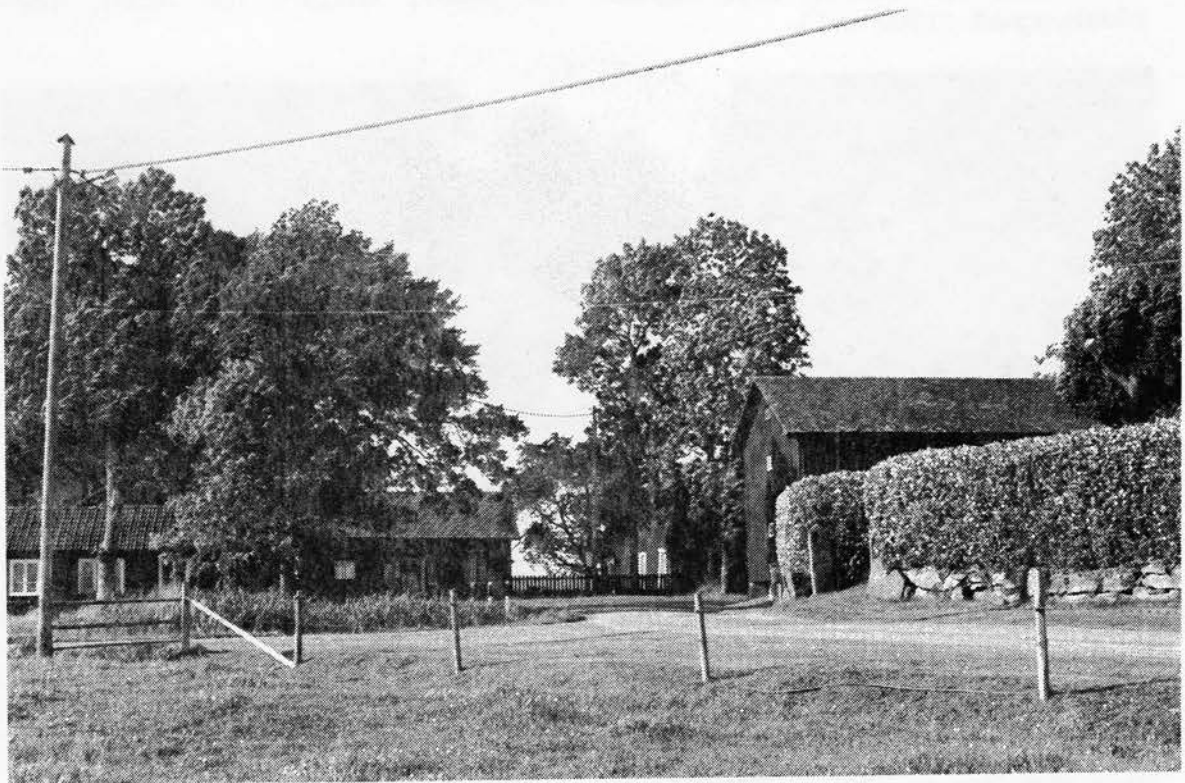
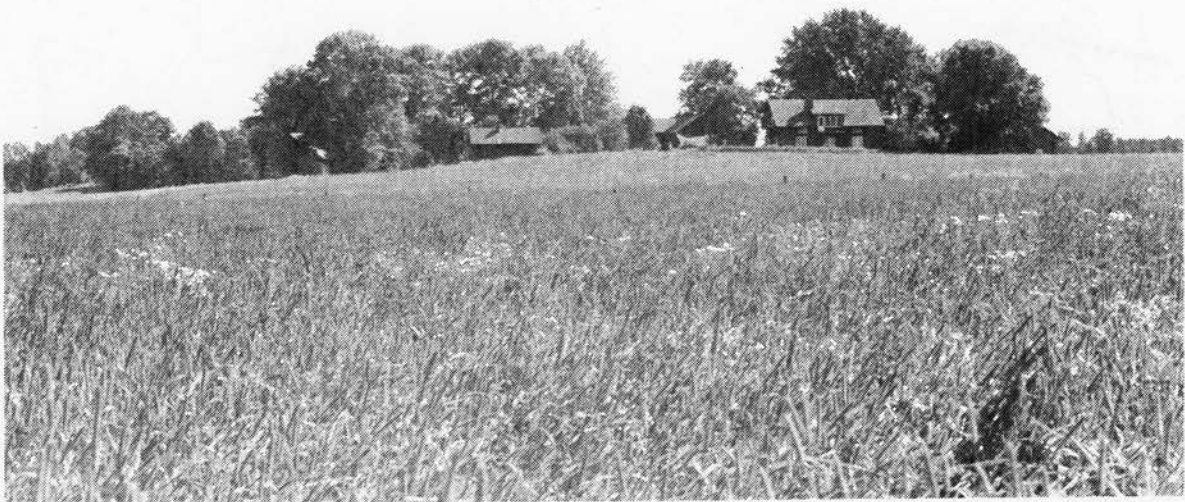
Bymiljö. Hällan 1:46 och 1:243

Bostadshuset har det sena 1800-talets korta och breda byggnadsform med dubbelradhusets planlösning och är uppförd i 1 1/2 våning. Dörren är inramad av en stram portal med drag från senempire och i halvvåningen sitter halvrunda, s.k. lunettefönster. Den norra fasaden är dock starkt förvanskad. Den timrade magasinsbyggnaden är välbevarad medan den andra flygelbyggnaden, lillstugan, har genomgått en del exteriöra förändringar. Gården har dock som helhet ett kulturhistoriskt och miljömässigt värde.

Översikt Hällan 1:46 och 1:243, från norr.

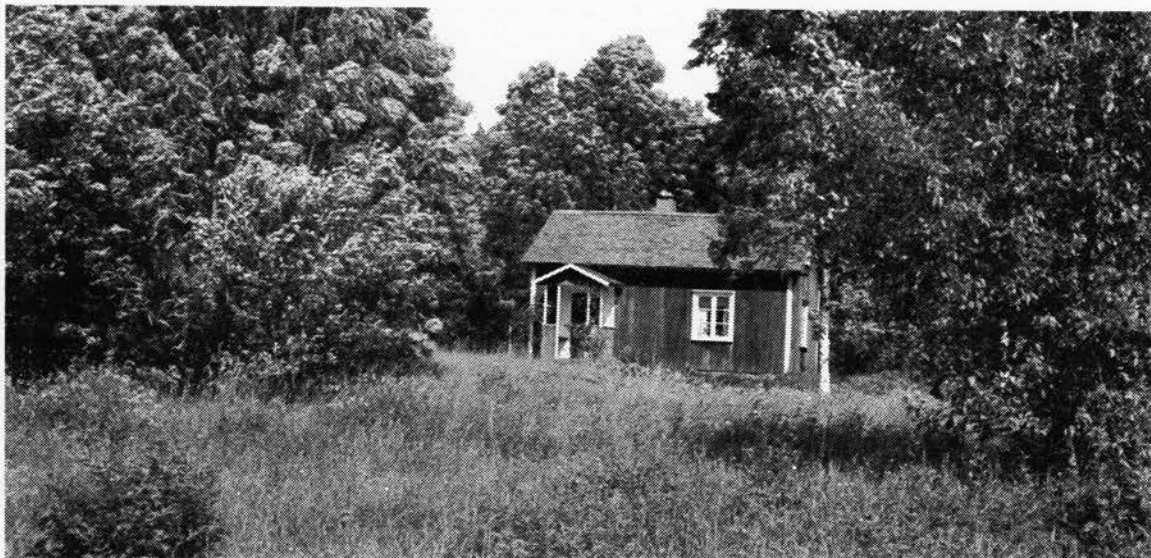
33. Julsängen 1:1 - Gullkanerud

Torpställe från 1800-talets mitt. Bostadshuset är en envåning timrad enkelstuga, vilket varit den gängse hustypen för torp och undantagsstugor. Byggnaden har en slät rödfärgad panel och skiffertak. Dörren samt en enkel förstukvist är av sent datum. Delar av den timrade ladugården finns ännu kvar samt en separat jordkällare.

Torpbebyggelsen var under 1800-talet mycket utbredd. Av de få torp som idag finns kvar inom Dalskogs och Gunnarsnäs socknar är detta ett av de till karaktären bäst bevarade. Fastigheten är belägen inom Kroppefjäll och ingår i naturvårdsområdet "Kappestigen" (Natur i Älvsborgs län, objekt nr 27).

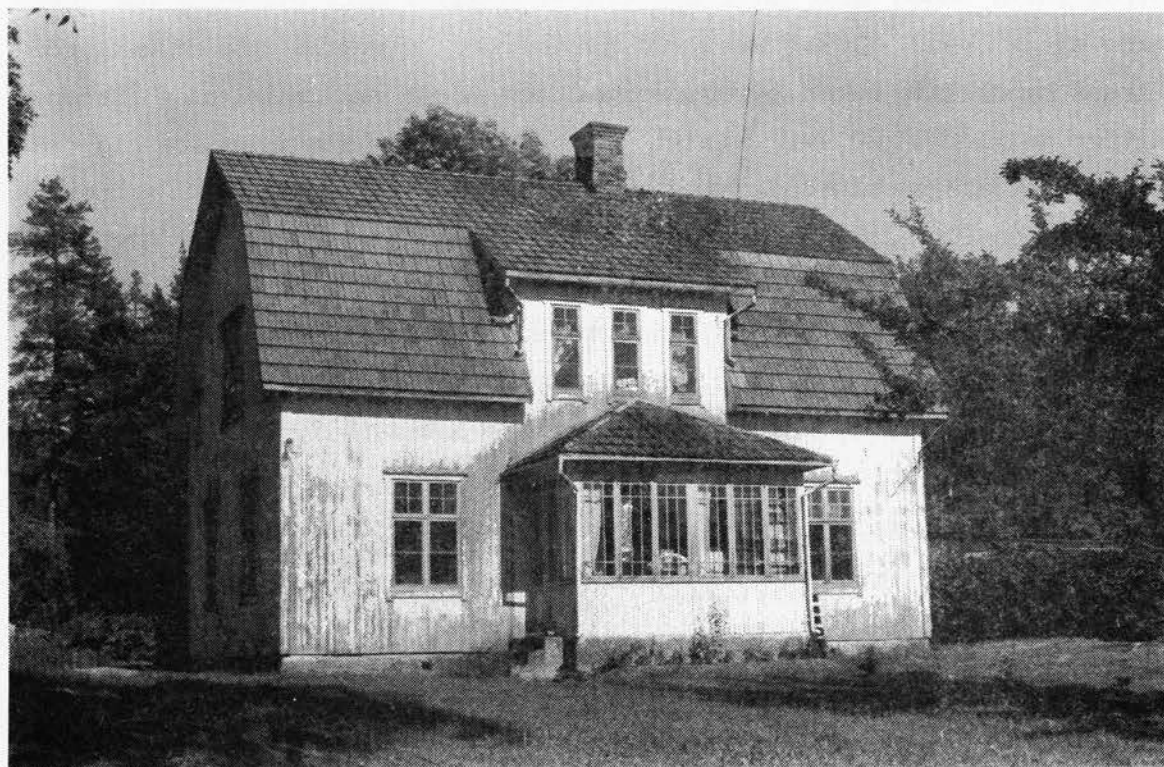
37. Sandviken 1:5

Yngre jordbruksfastighet, belägen i skogsbrynet ett stycke ifrån själva byklungan. Bostadshuset har ett tidsenligt utseende med de ursprungliga byggnadsdetaljerna bevarade. Taket är täckt med grå cementpannor och väggarna är klädda med stående hyvlad panel som varit ljus oljemålad. Vid en eventuell om målning bör samma kulör och färgtyp användas.

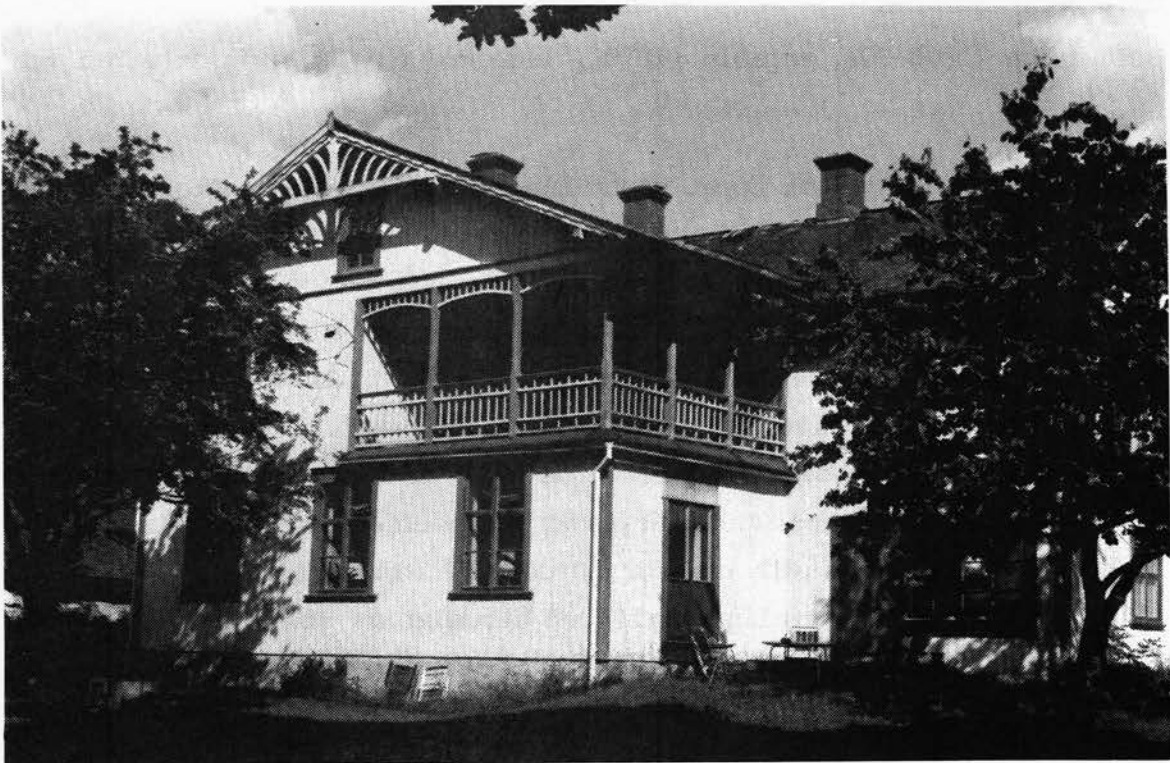
Sverkersbyn 1:1, bostadshus

Bostadshuset är ursprungligen en 1800-talsbyggnad men har ombyggt under 1900-talet. Fasaden har en ljus oljemålad fasspantpanel med gröna fönsterbågar och -foder, vilka dock i samband med en pågående renovering skall ändras till en brun kulör. En del av fasaden, mot gårdssidan, har i senare tid starkt förvanskats. Trots detta är byggnaden i huvudsak välbevarad och har ett visst kulturhistoriskt värde.

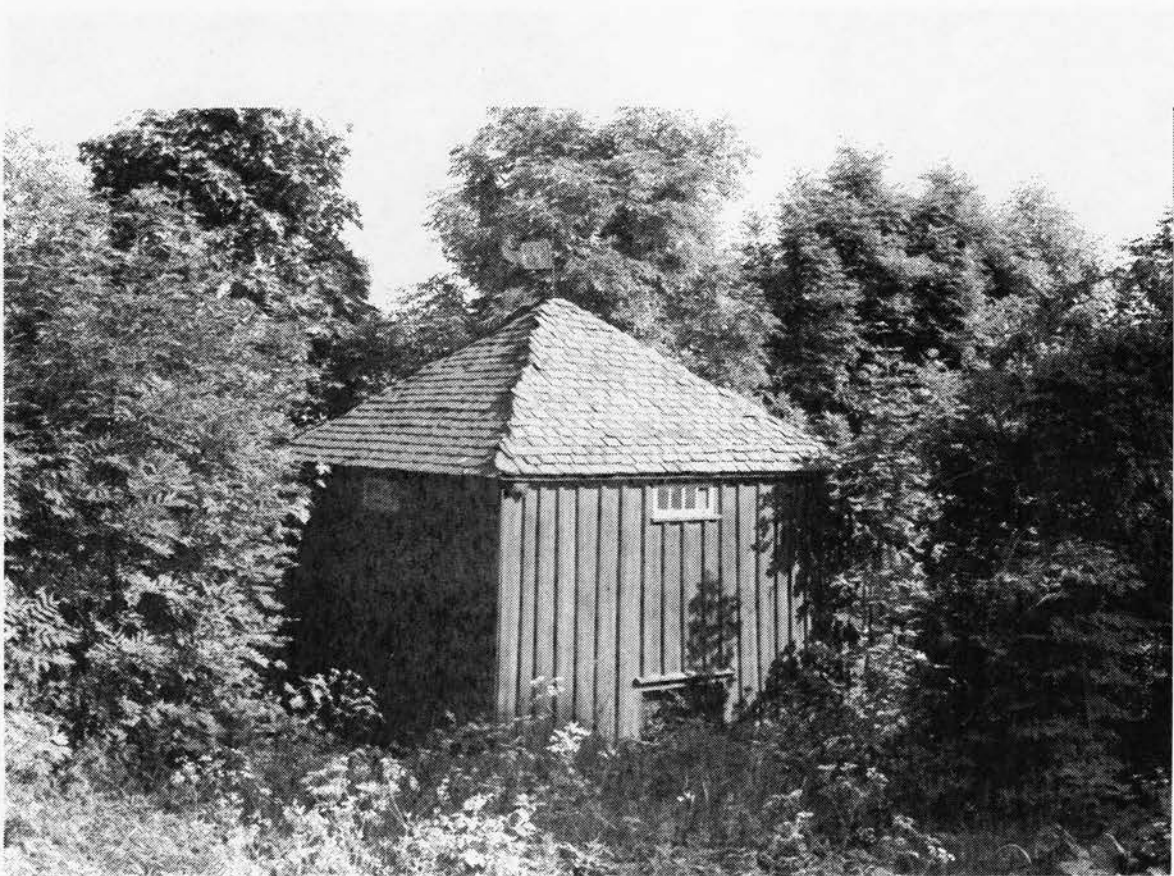
Sverkersbyn 1:1 bod

Strax invid vägen står en liten timrad byggnad vars ursprungliga funktion ej är känd. Grundplanen är kvadratisk, väggarna klädda med rödfärgad panel och taket pyramidformat och täckt med skiffer. På toppen sitter en vindflöjel med årtalet 1755. Byggnaden, som i senare tid troligen nyttjats som förråd, har i byn fått heta "tornhuset" då det berättas att den förr inrymde en stor klocka, som skulle använts för att kalla samman alla arbetare på den stora gården, d.v.s en slags vällingklocka. I Askim, inte långt ifrån Dalslandsgränsen, finns en prästgårdspaviljong från samma tid och med nära nog identiskt utseende. Liknande byggnader har påträffats såväl i norra som södra länsdelen också de med anknytning till kyrkan.

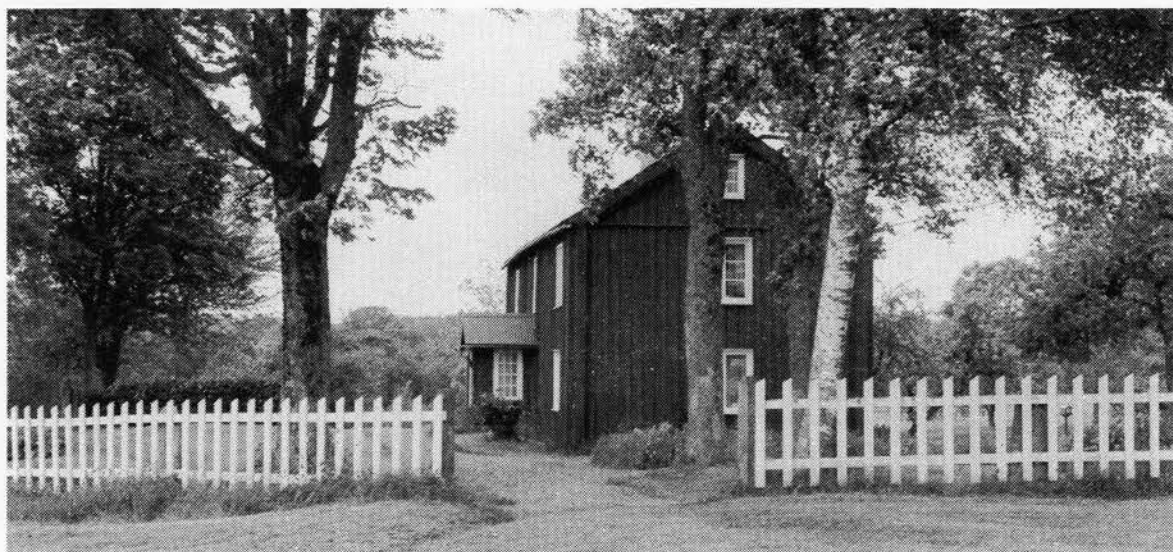
39. Sällsäter 1:9

Fastigheten, som har ett öppet sluttningsläge i det mjukt kuperade landskapet öster om sjön Näsölen, utgör ett tydligt exempel på den västsvenska gårdstypen med sin klara avgränsning av mangård-fägård.

Byggnaderna har i huvudsak bibehållit en äldre karaktär. Bostadshuset är en parstugubyggnad i två hela våningar, utvändigt klädd med faluröd locklistpanel samt till viss del en modernare lockpanel. I övervåningen har de äldre fönstren bibehållits medan de i bottenvåningen blivit utbytta någon gång på 1930-talet. Taket är täckt med skiffer och stora flata skifferhällar har lagts såväl utanför huvudentré som köksingång. Byggnaden vilar på en kraftig, synlig eksyll och därunder en stengrund. Mangården som utgörs av bostadshus, magasin och tvättstuga, omgivna av en stor trädgård med planterade fruktträd och prydnadsbuskar, skiljs från fägården genom ett lågt, vitmålat staket med stolpar av skiffer. Fastigheten har, främst genom den tidstypiska och för bygden karaktäristiska gårdsbilden, ett kulturhistoriskt och miljömässigt värde. Bostadshuset har även, trots vissa förändringar, ett visst kulturhistoriskt egenvärde.

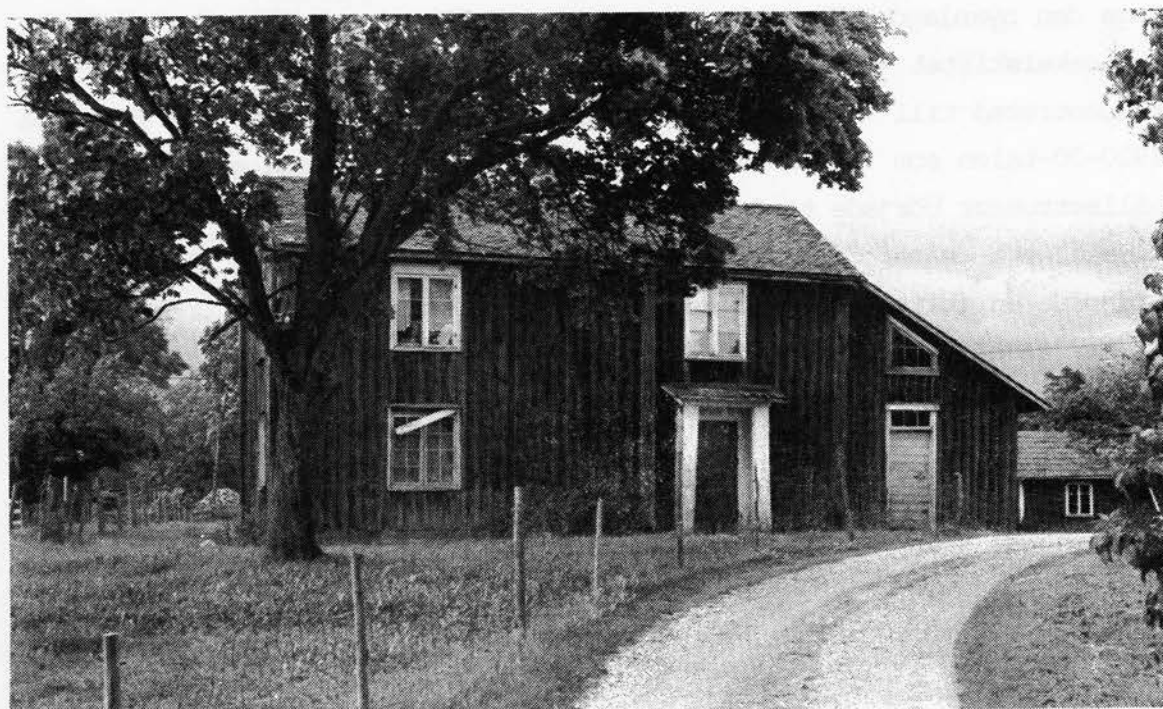
40. Östevatten 1:17

Äldre manbyggnad av dalslandsstugetyp, vid gaveln tillbyggd med en drängstuga. Synliga utknutar i fasaden, skiffertak. Byggnaden har, med undantag av en nyare ytterdörr, bevarat en ålderdomlig prägel, men är i behov av upprustning. Genom sin ursprunglighet är byggnaden kulturhistoriskt värdefull.
