KULTURHISTORISK BYGGNAD SINVENTERING

NR: 33

MELLERUDS KOMMUN

SOCKNARNA DALSKOG OCH GUNNARSNÄS

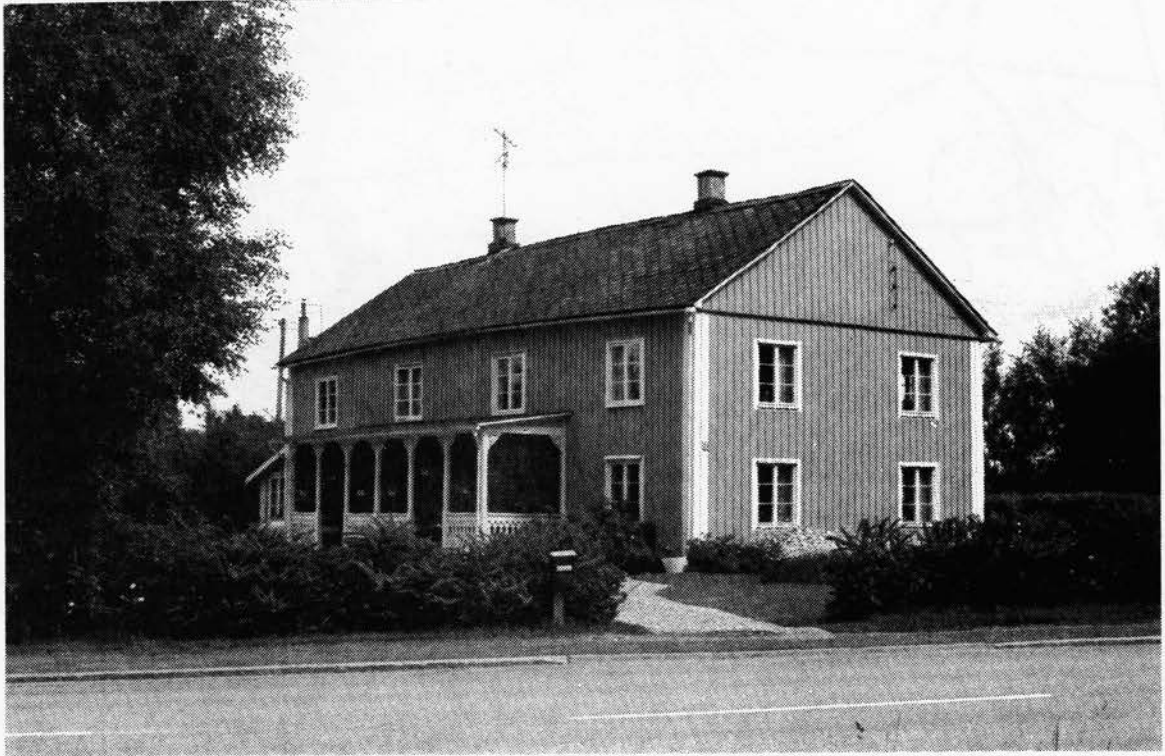
Äldre jordbruksfastighet belägen i närheten av brunnsområdet. På gården drevs under 1800-tal och tidigt 1900-tal en garveri- och färgerirörelse. Det stora timrade boningshuset, som är en av de äldsta byggnaderna i samhället, har en välbevarad traditionell karaktär, med skiffertak lagt i rutmönster, skifferskorstenar m.m. Den gulmålade träpanelen är i huvudsak original men var i äldre tid rödfärgad. Verandan tillkom omkring sekelskiftet 1900. Övervåningen användes fram till 1930-talet som garveri då den inreddes till bostad. Byggnaden har ett stort kulturhistoriskt värde. Även gårdsmiljön är värdefull och utgörs av en lummig trädgård med ett flertal bevarade uthusbyggnader, bl.a. den gamla färgeribyggnaden och andra rester efter denna hantering.

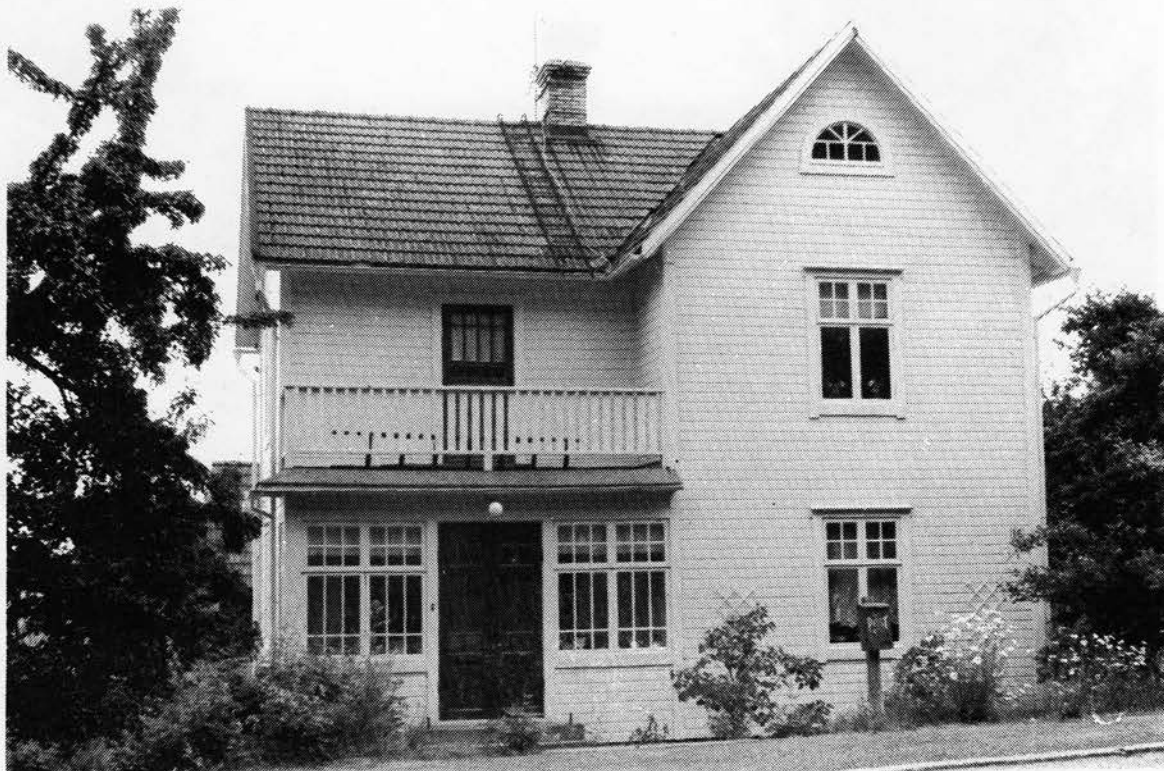
Egnahemsfastighet med välbevarat bostadshus. Byggnaden som är vinkelbyggt har en enkel jugendkaraktär med glasveranda, fönster mm i tids- typiskt utförande. Byggnaden är idag ett av de få bostadshusen i samhället från denna period som bevarat sitt ursprungliga utseende.

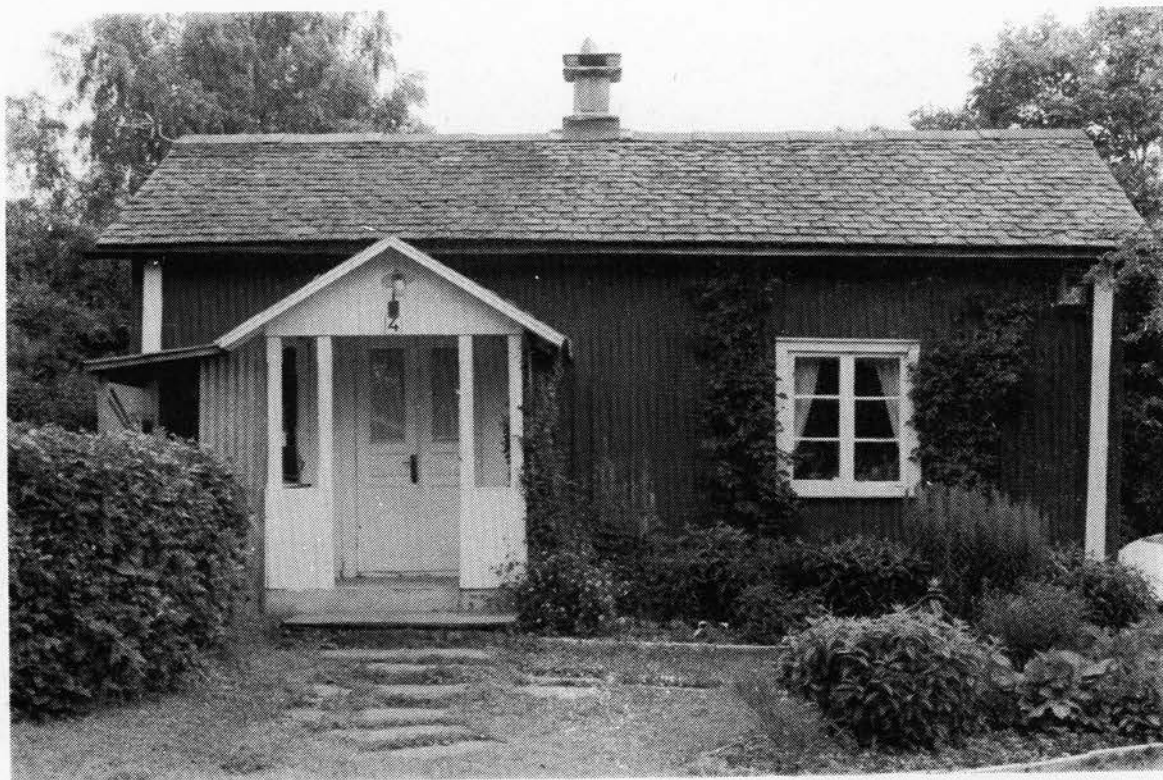
Det äldre bostadshuset är en timrad enkelstuga med traditionellt utformad exteriör. En vitmålad öppen träveranda har troligen tillkommit på 1930- eller 1940-talet. Tak och skorsten av skiffer. Av denna byggnadstyp, som tidigare var mycket allmän på torp och som undantagsstugor, finns idag endast ett fåtal bevarade inom inventeringsområdet.

Byggnaden som är en av de äldsta i Dals-Rostock har idag fått funktionen av fritidshus eller lillstuga på en modern fastighet där huvudbyggnaden utgörs av ett nybyggt bostadshus av villatyp.

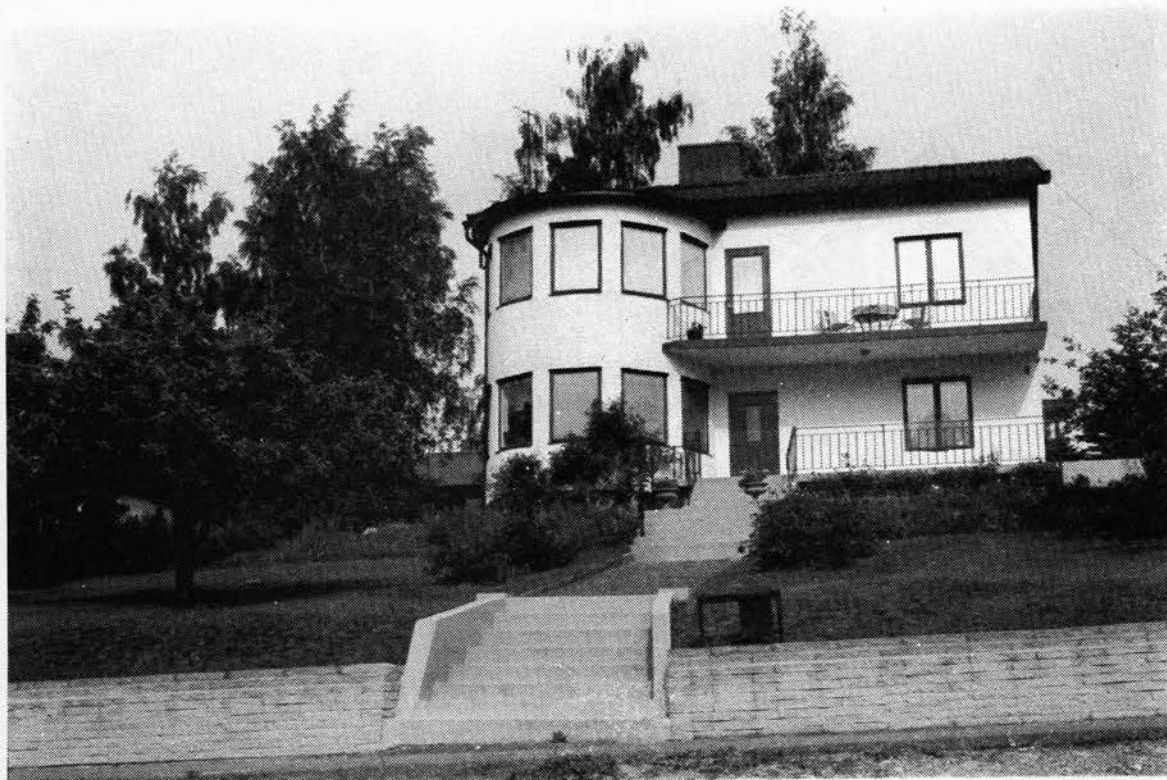
Välbevarad "funkis"-villa i två våningar. Tidstypiskt utförande med halv-rund utbyggnad och en slät vitputsad fasad. Byggnaden ligger i ett villa-område beläget ett stycke upp i bergssluttningen med vacker utsikt ner över samhället.

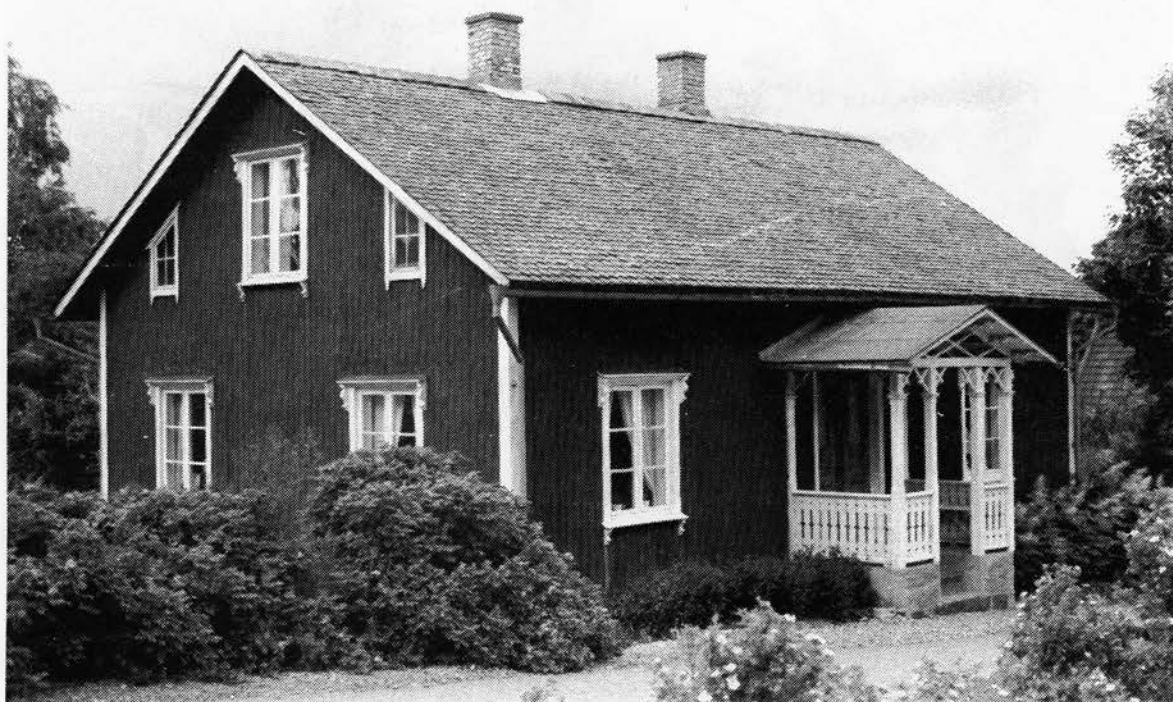
45. Södra Bäckebol 1:108, Karlslundsvägen 2, Dals-Rostock

Byggnaden uppfördes som bostadshus åt rektor Henriksson, i trakten känd bl.a. för sin bygdeforskning. På tomten fanns tidigare ett skolhus som dock har rivits.

Bostadshuset har rödfärgad träpanel med vita snickerier samt en vitmålad öppen veranda mot gatan. 6-delade mittpostfönster, fönsterfoder med profilerade konsoller. Taket är täckt med skiffer. Byggnaden har genom sin välbevarade traditionella karaktär ett kulturhistoriskt värde.

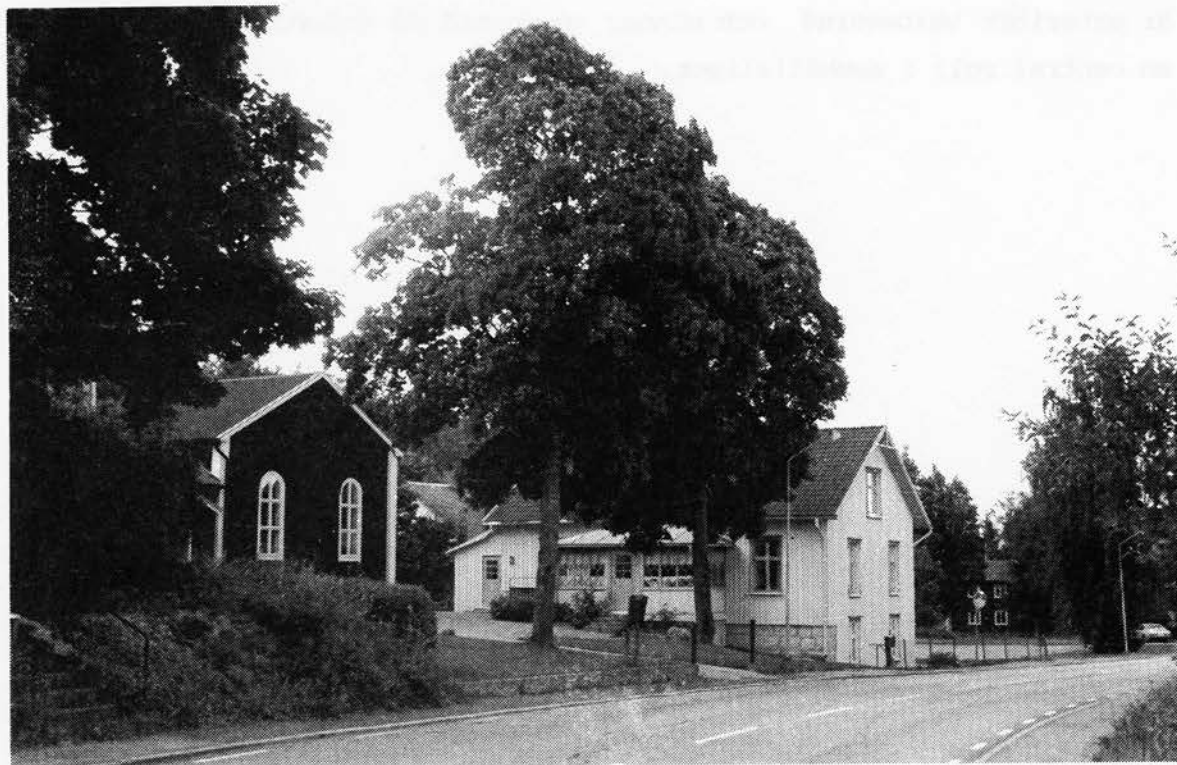
46. Hällan 1:42, Brunnsvägen 45, Dals-Rostock

Bostadshus i två våningar samt vind, brädfodrad och ljust oljemålad. Bottenvåningen som nyttjas som pastorsexpedition, är utformad som sou-terrängvåning p.g.a. den kraftigt sluttande terrängen. Byggnadsåret är okänt men byggnaden har sekelskifteskaraktär med höga smala fönster och ett tunnt utskjutande tak. Byggnadens ursprunglighet har till en del gått förlorad genom en utanpå gaveln placerad skorstensmur i tegel av sent datum. En upprustning har nyligen genomförts vilket även har medfört vissa exteriöra förändringar.

På fastigheten finns en f.d. affärsbyggnad som i senare tid ombyggts till samlingslokal. Byggnaden är uppförd i timmer med rödfärgad panel, vita snickerier och höga rundbågiga fönster på gavelväggen.

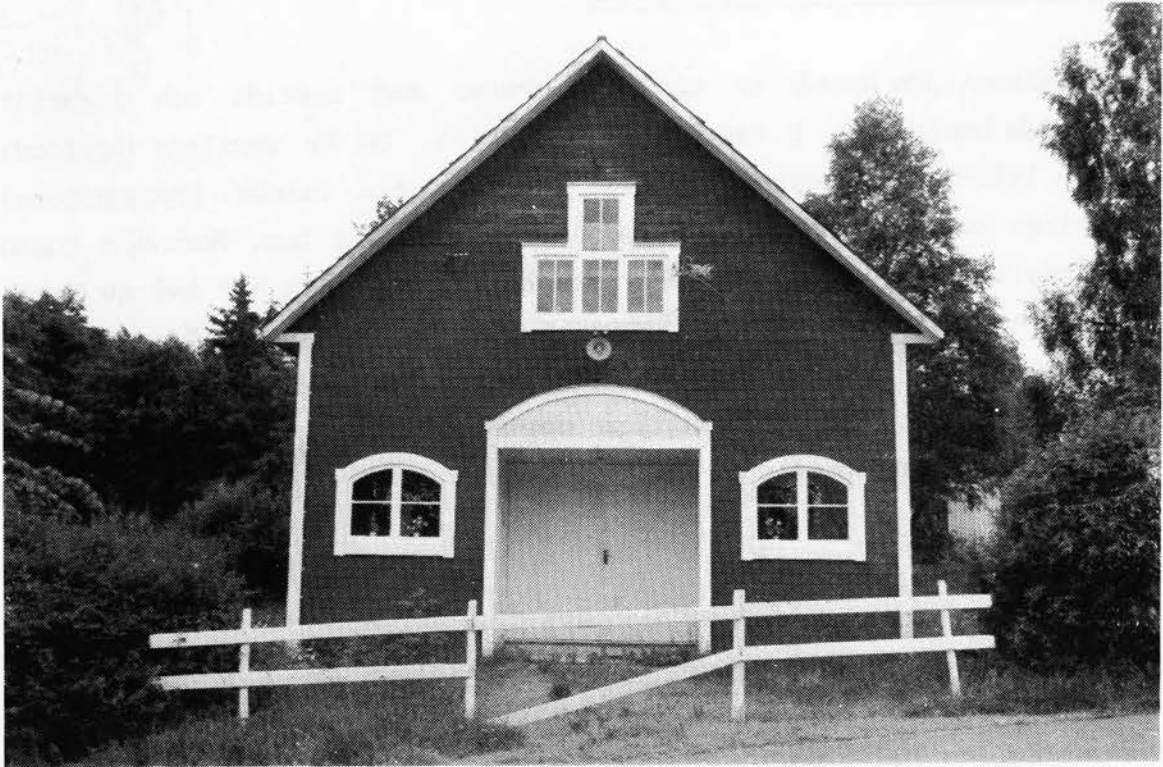
Hällan 1:70

Byggnaden, som ligger mitt i samhället, är uppfört som samlingslokal för nykterhetslogen och har nyligen rustats upp med privata medel. Byggnaden är exteriört välbevarad och minner om en tid då folkrörelserna spelade en central roll i samhällslivet.

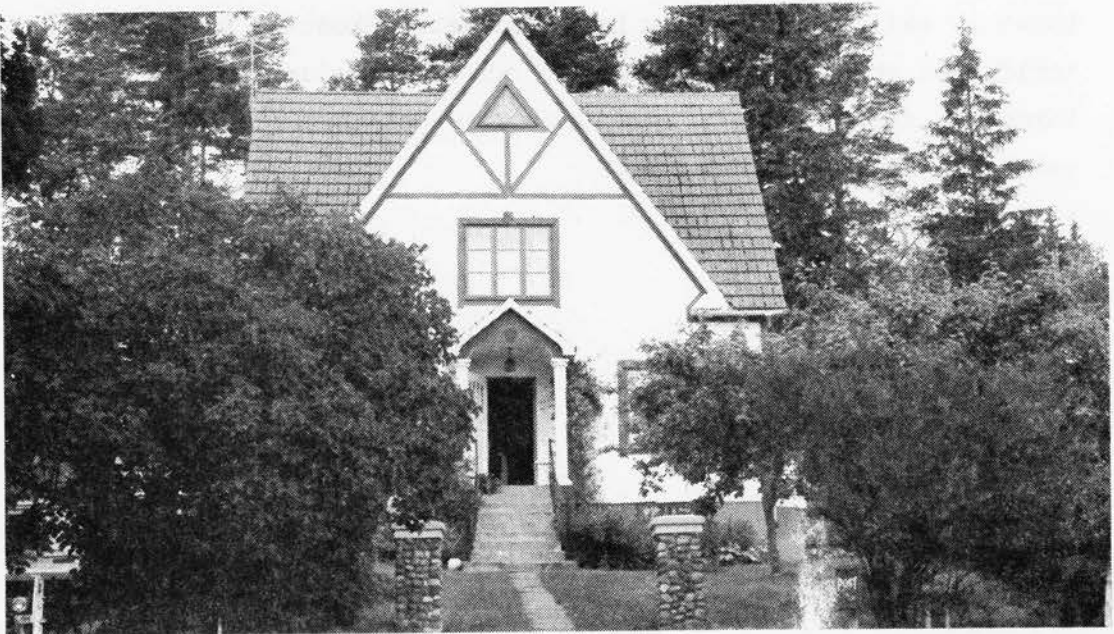
Hällan 1:202

Vitrappad fasad med bruna fönsterfoder och gröna bågar. Ursprunglig färgsättning var dock ljusgula väggar med foder i mörkare gult.

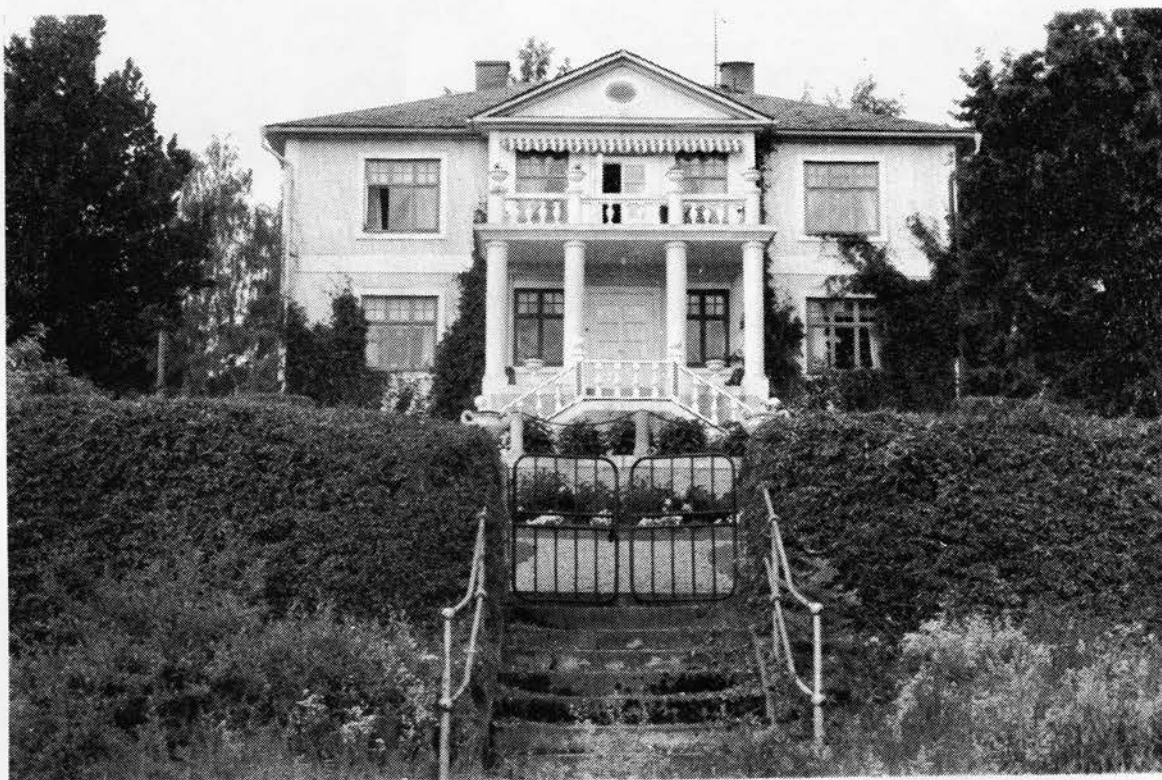
Brunnsvägen 39, Dals-Rostock.

Villa i nyklassisk stil, uppförd i två våningar. Byggnaden ligger ett stycke upp i sluttningen och huvudfasaden med den praktfulla verandan vänd ner mot samhället. Fasaden är rappad i ljust gråvitt och taket är täckt av skiffer. Byggnaden har genom sin påkostade och välbevarade exteriör ett stort kulturhistoriskt och konstnärligt värde.

Värdefull för miljön är också den stora terrasserade trädgården som inramar den vackra huvudfasaden.

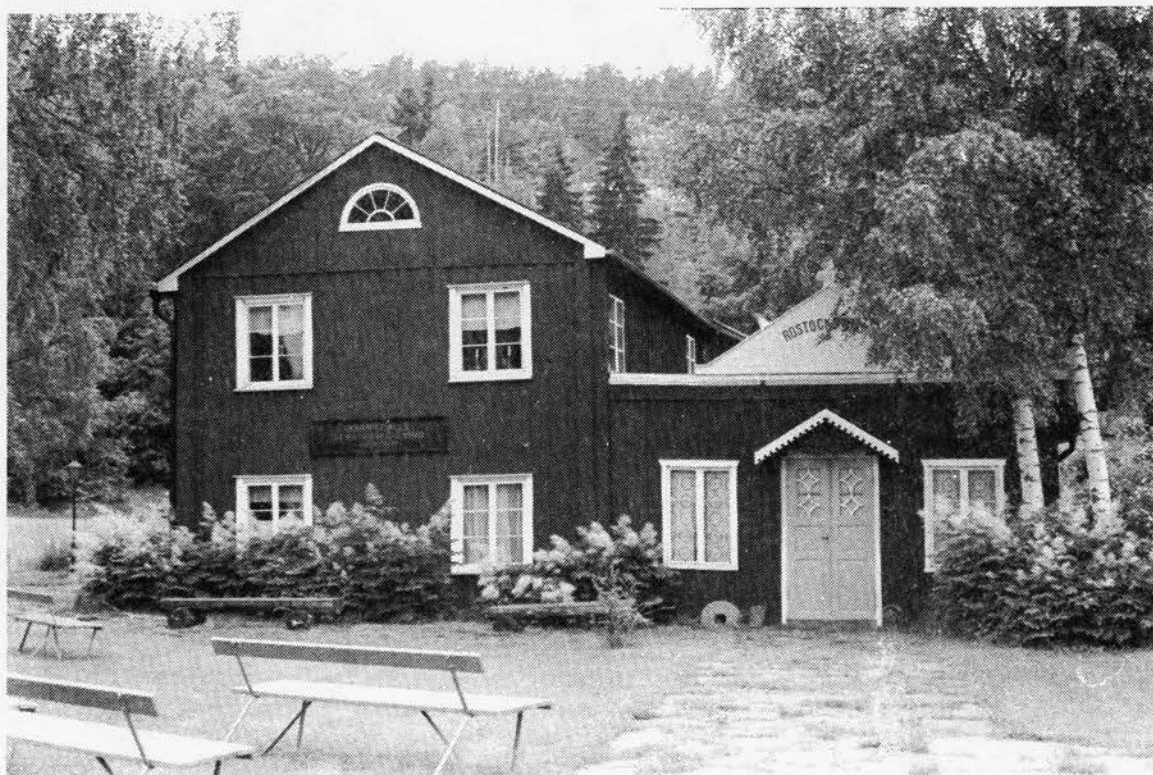
Rostocks brunn ägs idag av Kroppefjälls hembygdsförening som med hjälp av AMS stått för upprustningen av de två kvarvarande byggnaderna vilka inretts till museum. Den f.d. restaurangbyggnaden utgörs av en lång timmerlänga i två våningar med en lägre tillbyggnad utefter den ena långsidan. Bottenvåningen förmodas härröra från 1700-talet medan övervåningen och tillbyggnaden tillkommit vid 1800-talets slut, då troligen även "läkarvillan" strax intill uppfördes. I parken finns dessutom en nybyggd paviljong. Denna har utformats med äldre snickeriverandor som förebild. Brunnsområdet med byggnader har ett betydande kulturhistoriskt och miljömässigt bevarandevärde.

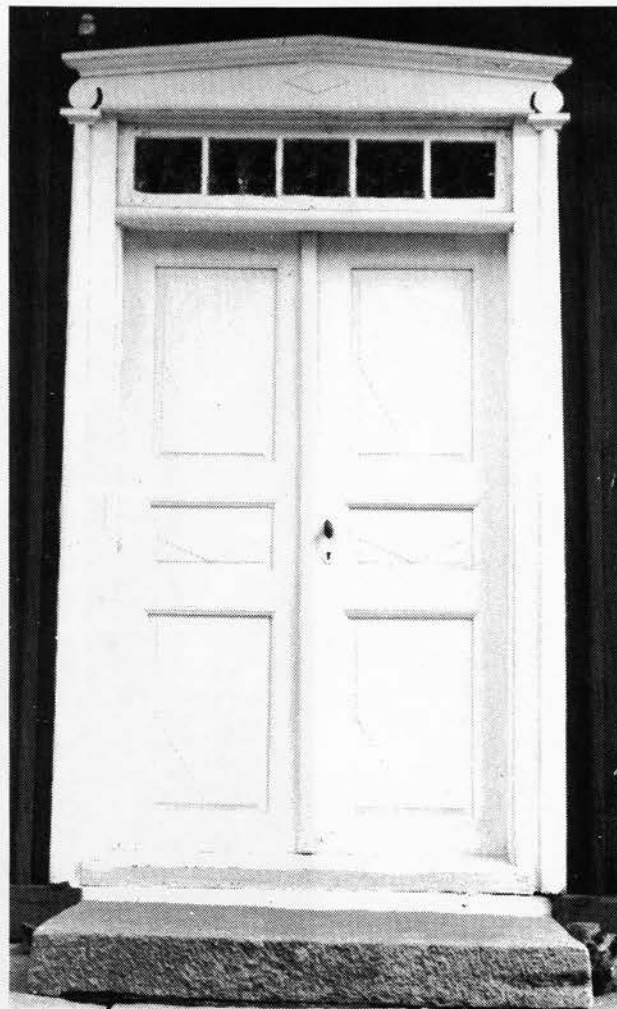
Vitmålad fyllningsdörr och portal med klassicerande drag. 1800-talets mitt. Sö. Bäckebol 1:9

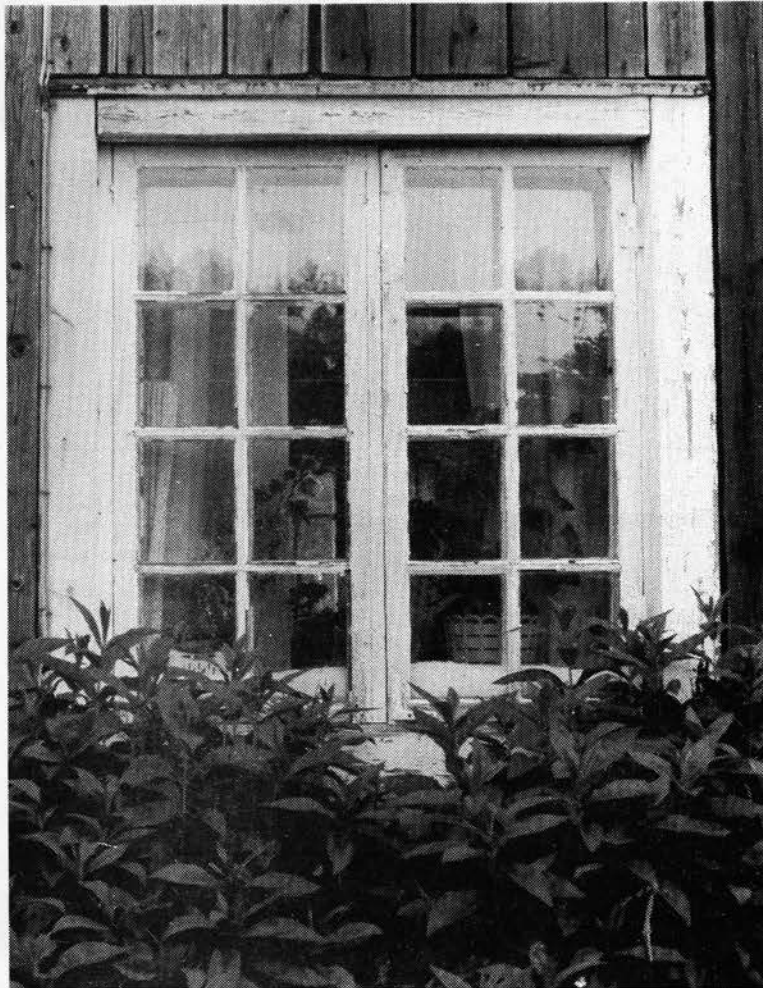
Mångspröjsade 2-lufts-fönster. Före 1800-talets
mitt. Sandviken 1:2

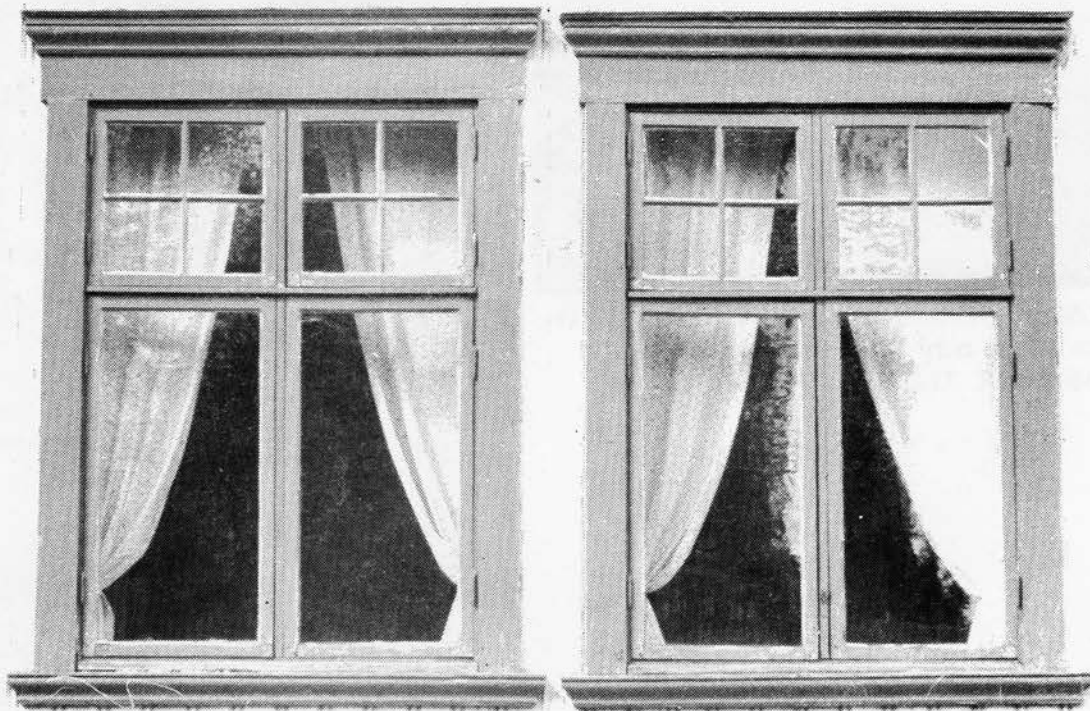
Krysspostfönster (losholz) med 4-delade övre lufter. 1920-tal.
Sverkersbyn 1:1
