**Kulturhistorisk
byggnadsinventering**
Holms socken, Melleruds kommun
2006

Beställare: Bygg- och miljönämnden, Melleruds kommun

Fältarbete och rapportskrivning: Kristina Wallman, Melica

Melica miljökonserter har, på uppdrag av Melleruds kommun, år 2006 genomfört en kulturhistorisk byggnadsinventering av Holms socken utanför Melleruds tätort. Inventeringsarbetet har huvudsakligen utförts under maj-juni.

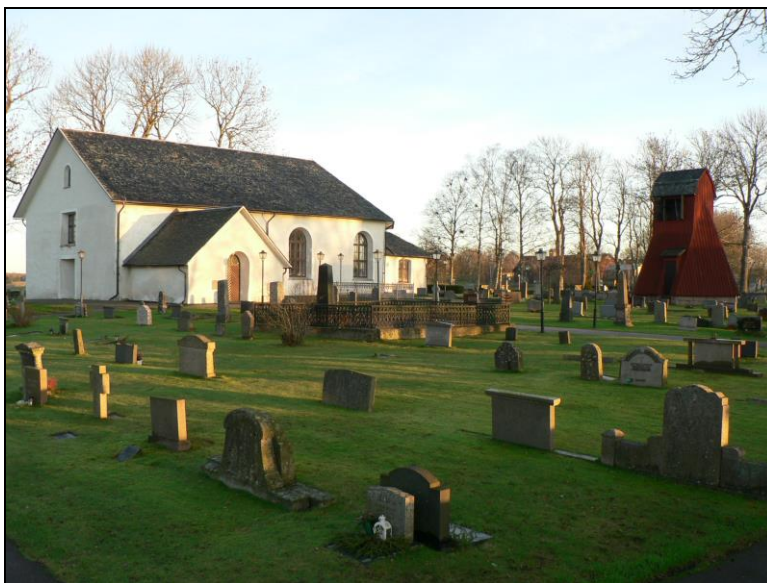
Från sydväst.

Holms kyrka ligger på slätten strax norr om Mellerud, där vägen mellan Sunnanå och Västra Vässby möter vägen mellan Mellerud och kyrkan. Kyrkan ligger omgiven av åkrar, med Bergs säteri några hundra meter åt nordost. Runt kyrkan ligger en mur- och trädombäddad kyrkogård. Kyrkan är murad i natursten, som utvändigt putsats med spritputs. Dess äldsta delar antas vara från 1200-talet.⁴ Den består av ett rektangulärt långhus med tresidigt kor, som tillkom på 1600-talet. På 1800-talet förstörades fönsteröppningarna och de stora, rundbågiga, småspröjsade fönstren sattes in. Fönstren markeras i fasaden med slätputsade omfattningar. Åt öster finns en sakristia, som tillkom 1873, och åt söder ett vapenhus från 1600-talet. Taket är ett skiffertäckt sadeltak som valmats över koret. Kyrkan har flera ingångar – en i vapenhuset, med en pardörr med fiskbenspanel och överljusfönster, en på västgaveln med en parspegeldörr med överljusfönster samt en till sakristian med en parspegeldörr. Dörrarna är, liksom fönsterbågarna, brunmålade.

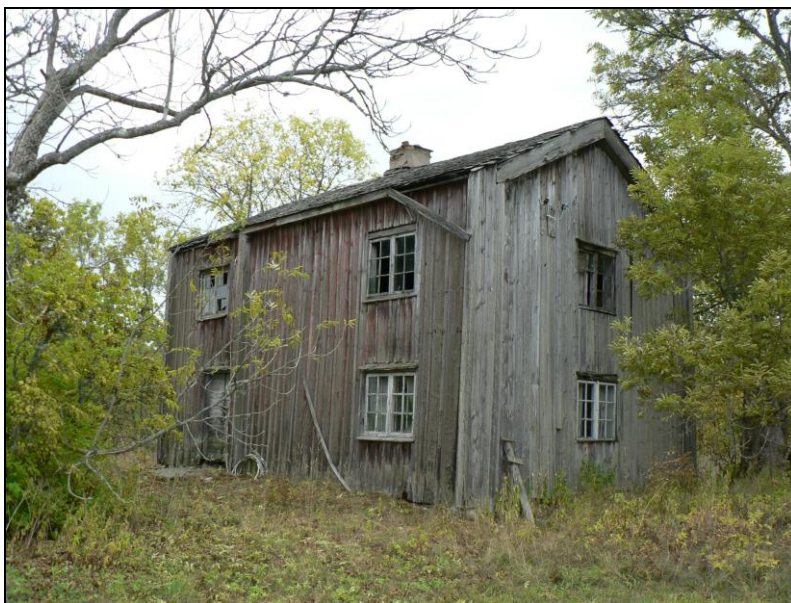
1. Ingribyn 1:9

Dalslandsstugan sedd från vägen.

Ingribyn ligger i nordvästra delen av Holm, där landskapet är mer skogbevuxet och kuperat än i socknens centrala delar. Bebyggelsen i Ingribyn är grupperad längs vägen. Ingribyn 1:9 ligger i södra änden av byn. På västra sidan om vägen ligger ett vitt boningshus med glasveranda och plåttak, sannolikt uppfört ca 1900, och ladugård och vagnbod troligen från samma tid. Både ladugården och vagnboden har faluröd locklistpanel och plåttak. På vägens östra sida ligger en äldre gårdsbildning, där mangårdsbyggnaden är en dalslandsstuga med ålderdomlig karaktär, troligen uppförd i början av 1800-talet. Fönstren är med ett undantag småspröjsade, taket är belagt med skiffer och byggnaden har utskjutande knutar. Fasaden är klädd med dels en slät panel, dels en tidigare faluröd locklistpanel. Dörren är en inåtgående pardörr med liggande spontad panel. Skorstenen är murad i tegel. På samma sida vägen ligger ett höns hus från ca 1920-40 samt ytterligare ett uthus, båda med plåttak.

Gårdens kulturhistoriska värde motiveras framför allt av dalslandsstugans välbevarade karaktär, där material och dimensioner är goda exempel på traktens traditionella byggnadsskick. Dalslandsstugan bildar tillsammans med det yngre boningshuset och ekonomibyggnaderna en välbevarad helhet, där den agrara bebyggelsens utveckling är tydligt avläsbar med byggnader för olika funktioner från olika tider. Förstärkande för det kulturhistoriska värdet är Ingribyn 1:45 och 1:26, som har stora miljöskapande värden.

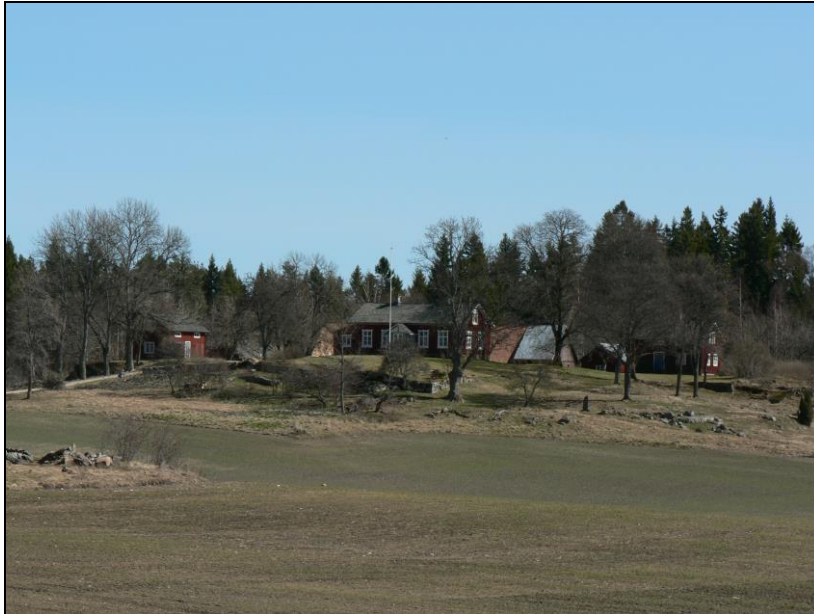
2. Törsbyn, Törsbyn 1:43

På en höjd i det öppna odlingslandskapet invid sjön Nären, med en skogsdunge i ryggen, ligger Törsbyn. Gården, som omges av stora lövträd, består av ett antal byggnader med olika funktioner. Mangårdsbyggnaden ligger högst med ekonomibyggnaderna grupperade bakom och nedanför. Mangårdsbyggnaden, som har en för trakten unik utformning, uppfördes 1850⁵. Den är i ett och ett halvt plan med faluröd locklistpanel, spröjsade fönster med korspost, skiffertak och glasveranda. En senare tillkommen snedtäcka på ena gaveln inrymmer vardagsentrén. Byggnaden har mycket omsorgsfullt utarbetade snickerier, med dekorativt utformade fönsteromfattningar, takgesimser och även spröjsar på lunettfönster och runda fönster. På gården finns ytterligare ett boningshus, troligen uppfört ca 1900. Det har faluröd locklistpanel, skiffertak och blå pardörrar med spröjsade glasrutor. Gårdens ladugård uppfördes 1907 och har i dag plåttak, vagnslidret har skiffertak med rombiska plattor, en mindre vagnbod har plåttak och det före detta magasinet, som i dag är gäststuga, har skiffertak. Här finns även ytterligare ett mindre uthus samt ett nybyggt hus för vatten- och värmeanläggning.

Törsbyns kulturhistoriska värden motiveras av den välbevarade helheten, med byggnader för många olika funktioner och från olika perioder. Mangårdsbyggnadens enastående utformning och välbevarade karaktär gör att den är kulturhistoriskt intressant ur såväl arkitektonisk, byggnadsteknisk som bebyggelsehistorisk synvinkel. Dess för trakten unika utformning gör den intressant även i ett regionalt perspektiv.

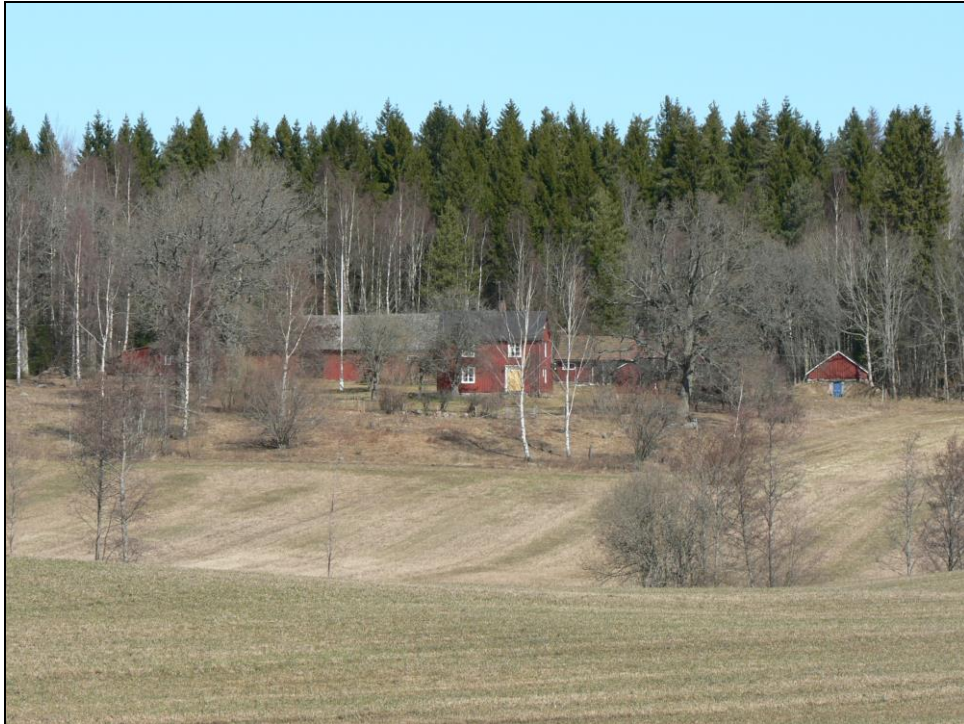
3. Törsbyn 1:47

Törsbyn 1:47 ligger i skogsbrynet i ett lätt kuperat odlingslandskap, med flera stora ekar runt om. Boningshuset är en dalslandsstuga, uppförd 1875, med faluröd locklistpanel och svart plåttak⁶. En senare tillbyggd entré på baksidan har skiffertäckt sadeltak. På framsidan sitter en ockragul pardörr med liggande panel och överljusfönster. I vinkel mot boningshuset ligger ett brygghus med tak av korrugerad eternit samt en timrad parbod delvis utan panel, med svarta dörrar med liggande panel och tak av tvåkupigt lertegel. Ladugården, som har loge, stall och vagnbod och uppfördes ca 1930-40, är klädd med faluröd locklistpanel och har tak av korrugerad eternit. Invid den ligger svin/hönshuset, som även det har faluröd locklistpanel och tak av tvåkupigt lertegel. Ut mot de gamla åkrarna ligger jordkällaren, som utvändigt är kallmurad i natursten och har en överbyggnad med plåttak.

Gårdens kulturhistoriska värde motiveras av att den är en välbevarad helhet, som ger en god bild av agrar bebyggelse från 1800-talets andra hälft fram till 1900-talets mitt. Byggnadernas karaktär är väl bibehållen och gården bildar tillsammans med det omgivande landskapet en kulturhistoriskt intressant agrar miljö med såväl bebyggelsehistoriska värden som värden för landskapsbilden.

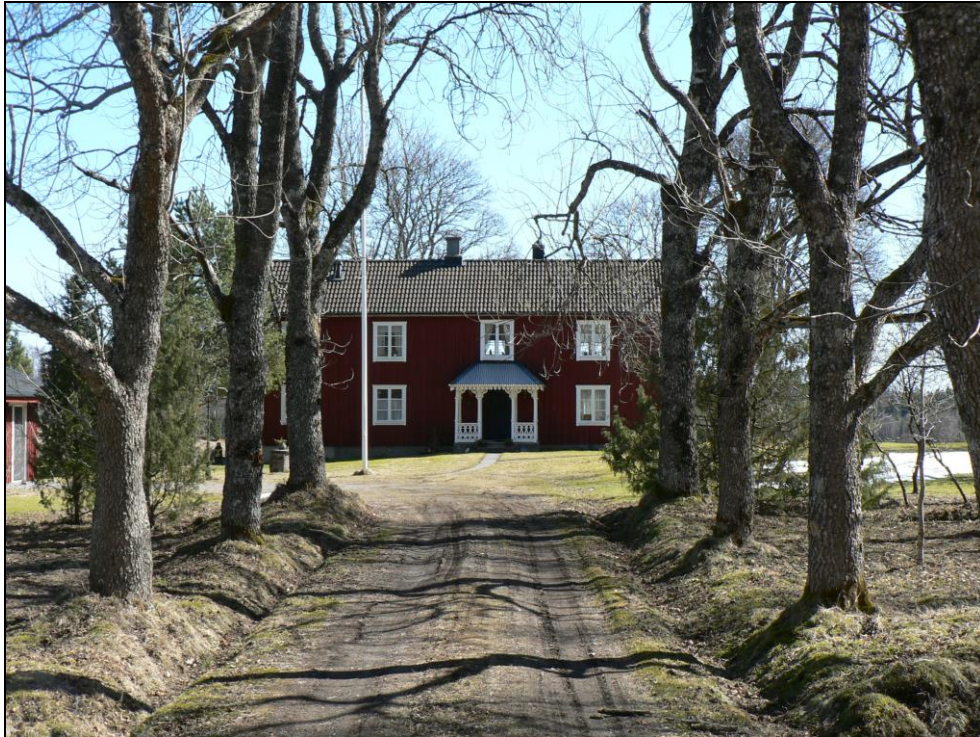
4. Törsbyn 1:19

Gården ligger i ett öppet landskap med utsikt över sjön Nären. Fram till gården leder en allé. Törsbyn 1:19 är en relativt välbevarad helhet, där ladugården är riven men flera andra ekonomibyggnader är bevarade. Mangårdsbyggnaden är ursprungligen en dalslandsstuga, uppförd 1878, som byggts till ca 1930-40.⁷ Den har faluröd locklistpanel och tak av betongtegelpannor. På framsidan finns en öppen veranda med lövsågerier, som i och med tillbyggnaden vid ena gaveln inte längre är symmetriskt placerad. Byggnadens fönsteraxlar är regelbundna, med spröjsade tvåluftsfönster. Bakom boningshuset ligger källaren, som har en överbyggnad inrymmande en bakstuga. Vid sidan av mangårdsbyggnaden ligger en timrad parbod med två inåtgående dörrar med liggande panel, samt ytterligare ett uthus. Parboden och källaröverbyggnaden har tak av betongtegel, uthuset har plåttak.

Gårdens kulturhistoriska värde motiveras av mangårdsbyggnadens och uthusens välbevarade karaktär, där särskilt mangårdsbyggnadens utformning och utveckling har ett arkitektoniskt och byggnadshistoriskt värde. Parboden är med sin traditionella byggnadsteknik ett fint exempel på en för trakten typisk byggnad.

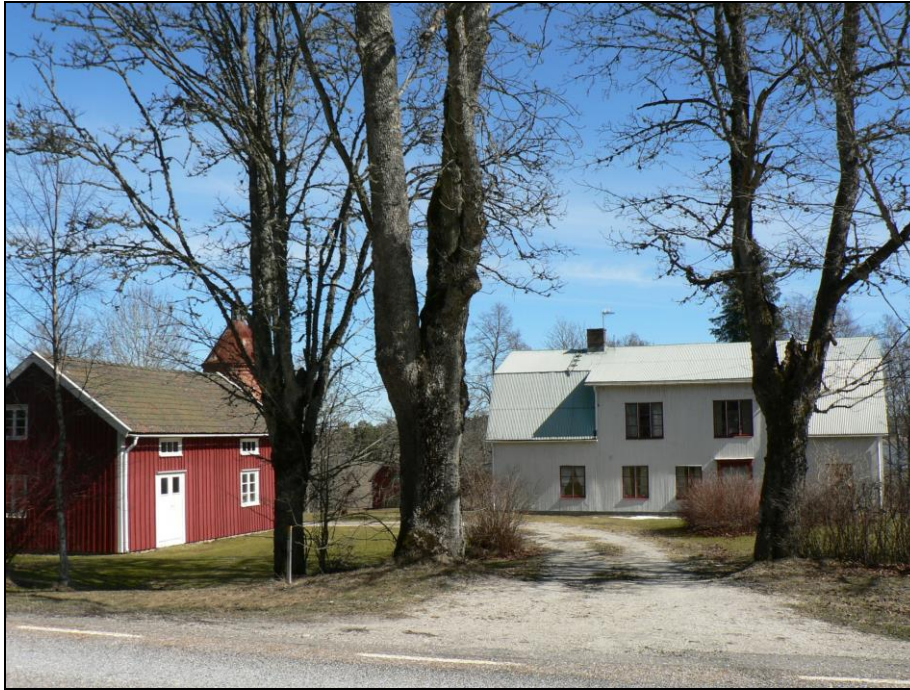
5. Kleven, Törsbyn 1:15

Kleven från vägen, med lillstugan till vänster och vattentornet skymtande bakom träden.

Kleven ligger väl synligt vid vägen upp mot Åsensbruk, med utsikt över sjön Nären och det öppna landskapet däromkring. Gården ligger i en slänt, nedanför vilken åkermark tar vid. Mangårdsbyggnaden, som ligger ovanför slänten, har en för trakten ovanlig utformning. Det har ett högt, brutet tak med brant takfall, täckt med grön plåt. I taket finns en stor frontespis med två spröjsade trelufts-fönster. Fasaden är klädd med vitmålad, spontad panel och har en asymmetrisk fönstersättning. Byggnaden har inåtgående pardörrar med speglar, som omges av en för trakten typisk dörrömfattning med fint arbetade detaljer. Invid boningshuset ligger en lillstuga med tak av tvåkupigt lertegel och en bodlänga med plåttak och gröna dörrar. Här finns också ett vattentorn (1912), murat i tegel med åsade fogar. Under det koniska plåttaket, som har en liten lanternin, avslutas fasaden med en dekorativt murad fris. I slänten ligger en stor ladugård med ovanlig utformning – den är byggd i souterräng med tre våningar. Nederst ligger ladugården, som är murad i natursten, med ett mindre utrymme för vagnar och redskap vid ena gaveln. I mitten och överst är det lador. Taket är brutet

Klevens kulturhistoriska värde motiveras av dess för socknen unika byggnader, vars dimensioner och utformning tyder på att influenser kommit utifrån. Gården utgör också en välbevarad helhetsmiljö. Boningshuset är med sin ovanliga utformning med traditionella inslag intressant både ur bebyggelsehistoriskt och byggnadstekniskt perspektiv. Vattentornet och ladugården är båda ovanliga byggnader med en medveten arkitektonisk gestaltning. Kleven är intressant ur flera perspektiv; bebyggelsehistoriskt, byggnadstekniskt och arkitektoniskt, och har som helhet stora kulturhistoriska värden..

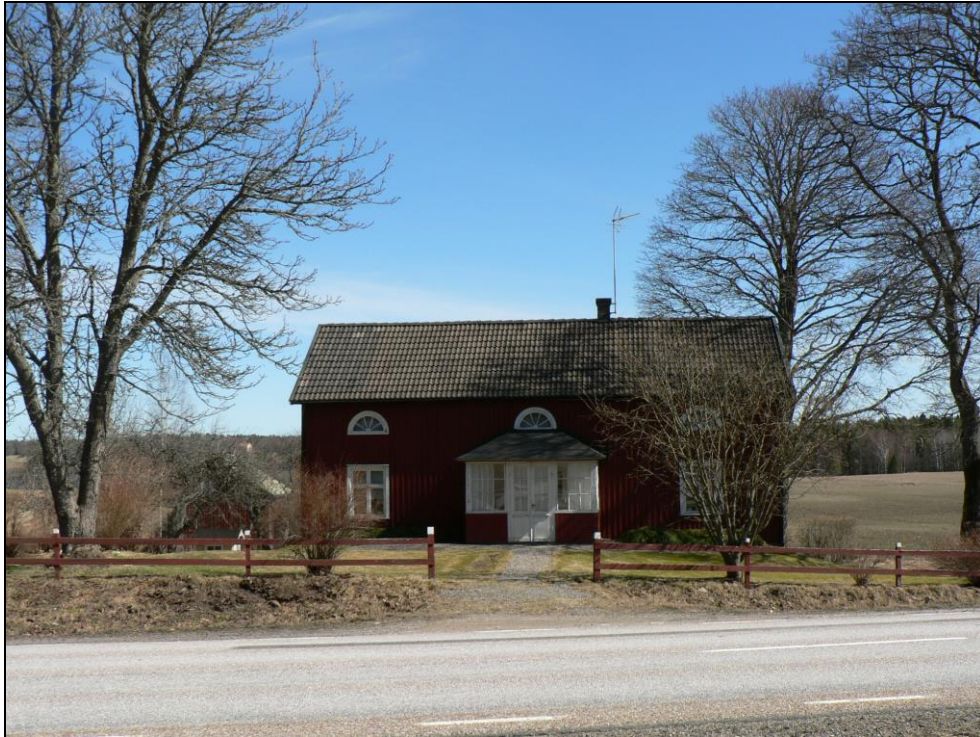
6. Lilla Gatan, Lilla Gatan 1:7

Lilla Gatan med vägen i förgrunden.

Lilla Gatans kulturhistoriska värde motiveras främst av boningshusets välbevarade karaktär och dess miljöskapande värde. Material och utformning ger vid handen att byggnaden uppförts innan dalslandsstugan slog igenom i trakten, vilket gör den till ett intressant exempel på en tidigare byggnadstradition.

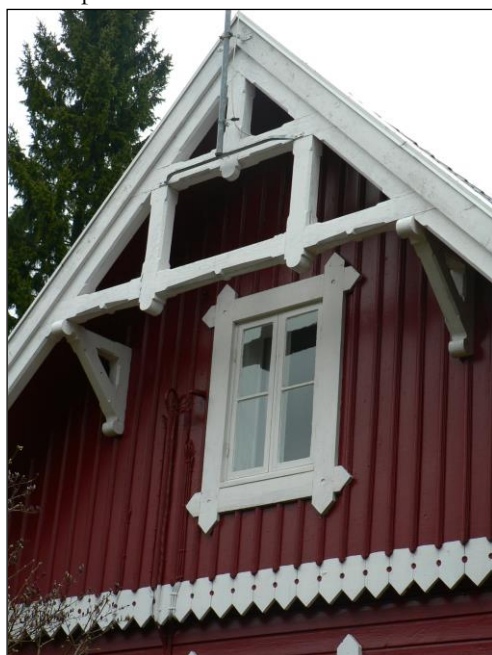
Invid Bergslagsbanan, strax söder om Långö-halvön, ligger en liten banvaktstuga. Den är sannolikt uppförd 1870-1900 i en för tiden och byggnadskategorin typisk stil med liggande spontad panel, vita listverk och vita snickerier med mycket genomarbetad gestaltning. Vid gavelröstet, som är klätt med profilerad faluröd locklistpanel med dekorativt utformat avslut, sitter likaledes dekorativa konsoler utan bärande funktion. Takfallsvinkeln pryds av ett lätt profilerat listverk. Taket är belagt med svart tegelimiterande plåt.

Banvaktstugans kulturhistoriska värde motiveras av dess historiska anknytning till järnvägen samt av dess välbevarade och karaktär, som är både tidstypisk och typisk för byggnadstypen. Byggnaden har, i och med sin genomarbetade gestaltning och väl bibehållna snickerier, arkitektoniska värden. Den är också av lokalhistoriskt och byggnadshistoriskt intresse, samt har stort miljöskapande värde.

Detaljbild på konsolerna i gavelpetsen.

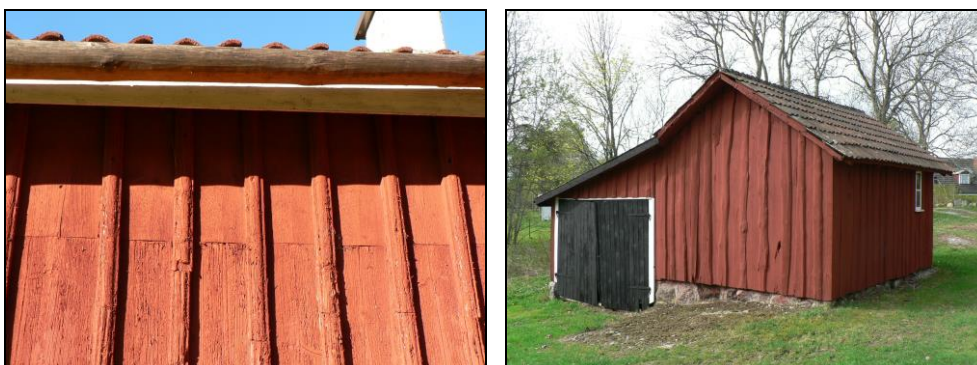
panelen profilerad är det bra om det går att få tag på en panel med samma profil. Ofta kan mindre sågverk eller snickerier tillverka panel med specialbeställda profiler eller ovanliga mått. Det är värt besväret att leta!

Träpanel kan se ut på många olika sätt. Skarvning av profilerad locklistpanel till vänster. Till höger okantad lockpanel.

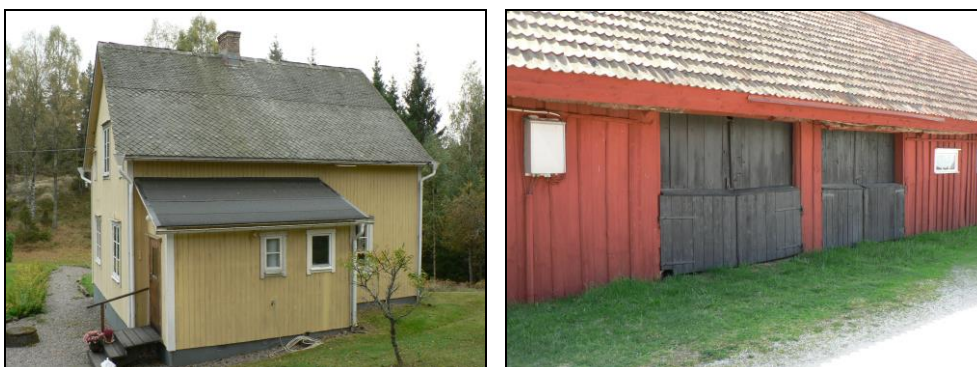
I Skålleruds socken dominerar tegel- eller skiffertak på boningshusen och på de viktiga magasinerna, medan ekonomibyggnaderna ofta tidigare haft halm- eller spåntak. Dessa tak är nu utan undantag omlagda till plåt eller tegel. Ett fåtal tak på exempelvis ladugårdar och svinhus har skiffer. Skiffertaken är en del i en lokal tradition som kan härledas till den stora förekomsten av skiffer och skifferbrott i trakten, och de är värda att värna om. Skiffer är både karaktärsskapande och hållbart. Också teglet har lång livslängd och åldras vackert, och ett tegeltak bör aldrig ersättas med tegelimiterande plåt eller betong. Bäst är att utgå från det befintliga takmaterialet och att undvika alla lockrop om ”underhållsfria tak” – sådana finns inte. Vid omläggning av tak på ekonomibyggnader bör äldre, underliggande tak sparas i så stor utsträckning som möjligt – de är en del av byggnadens historia och visar på traktens byggnadstradition vid tiden för deras tillkomst.

Huset till vänster har skiffertak av två olika typer. Även nocktäckningen är av skiffer. Till höger syns ett ladutak, där det äldre halmtaget är bevarat under teglet.

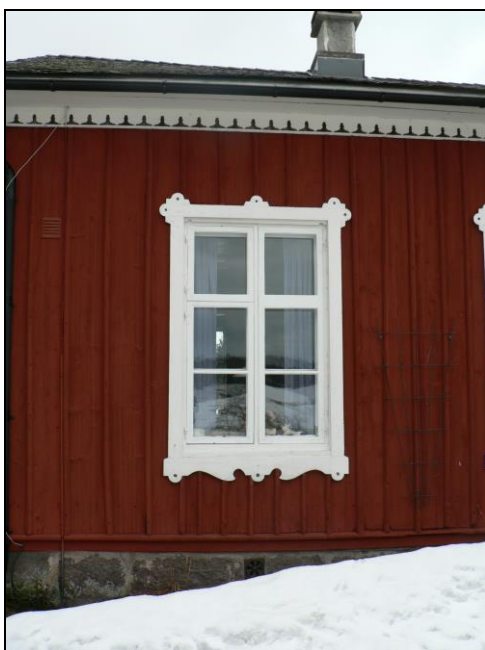
byggnad oförvanskad. Många gamla fönster är av mycket god kvalitet och kan ofta kompletteras och repareras. Till exempel behöver man inte byta hela bågen bara för att nederdelen blivit dålig; det kan räcka med att byta det som är skadat. Är skadorna stora eller har fönstren redan bytts ut, kan nya tillverkas med originalen som förlaga. Det finns flera mindre snickerier som tillverkar nya fönster av god kvalitet, till en kostnad som inte överstiger den för fabriksstillverkade standardfönster. Se till att virkeskvaliteten och hopfogningen är samma som i originalet. Använd de äldre beslagen eller försök hitta nya eller begagnade av samma typ. Tänk också på att gammalt munblåst glas tillför atmosfär, stämning och ett vackert ljusspel, som ger ett helt annat intryck och en annan upplevelse än modernt planglas. Även dörrar kan lagas eller specialbeställas.

Överst till vänster ett äldre fönster med omsorgsfullt utformad omfattning. Överst till höger ljusspelet i gammalt fönsterglas. Nederst till vänster en enkel, men genomarbetad, sidodörr med liggande panel. Nederst till höger en fint arbetad pardörr till en glasveranda.
