**Kulturhistorisk
byggnadsinventering
Örs socken, Melleruds kommun
2006**

Beställare: Bygg- och miljönämnden, Melleruds kommun

Fältarbete och rapportskrivning: Kristina Wallman, Melica

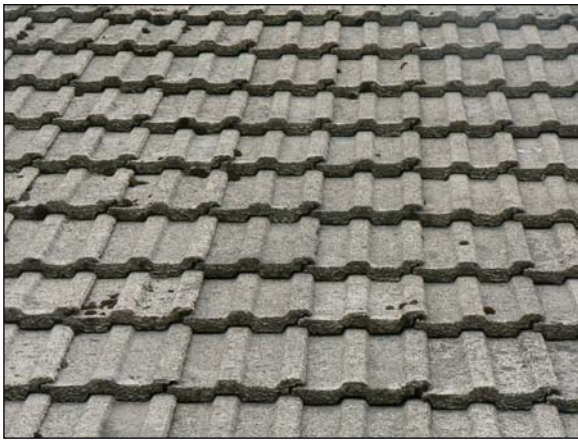
Mellan sjöarna i socknen rinner flera vattendrag, där fallen utnyttjats för verksamheter av olika slag. Vid Stampälven/Storån, på västra sidan om Örsjön och vid Krokån på östra sidan finns sågar, kvarnar och kraftstationer, varav flera ännu är i bruk. I Frestersbyn startade ett cementgjuteri sin verksamhet år 1927.² Gjuteriet, vars verksamhet är i gång ännu i dag, tillverkade bland annat takpannor av en typ som kom att få stort genomslag i socknen, se vidare nedan.

Betongtegel från Frestersbyn .

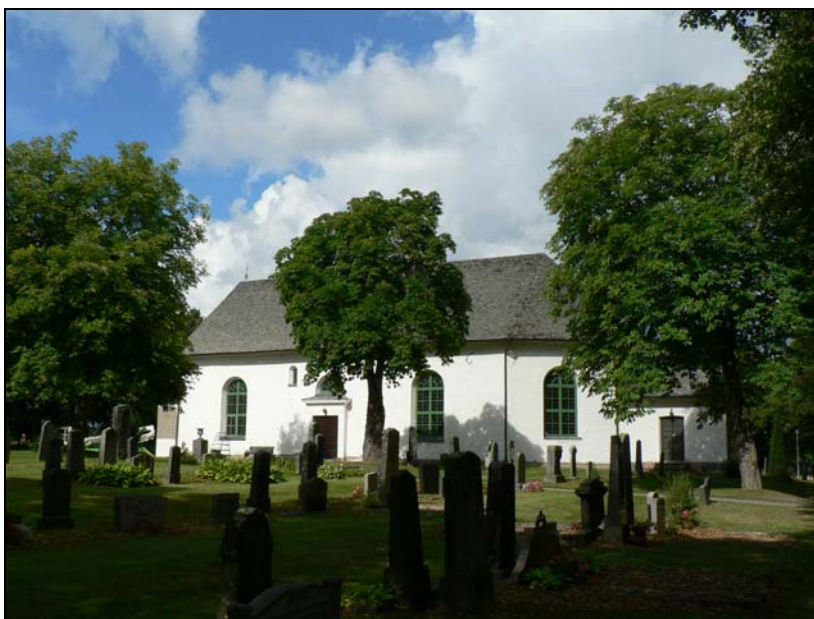
Kyrkan sedd från sydost.

Örs kyrka ligger centralt i socknen, i Dalboslättens utkant på Örsjöns östra sida. Invid kyrkan löper vägen i nord-sydlig riktning mellan Brålanda och Dals Rostock. Kyrkans omgivningar består av öppet odlingslandskap, med en allé ned mot den avstyckade prästgården åt väster. Kyrkan omges närmast av en kyrkogård inramad av stora askar, med stödmurar för den upphöjda kyrkogården mot vägen. Strax söder om kyrkan står den för Dalsland typiska fristående klockstapeln, som antas vara uppförd på 1600-talet.⁵ Den har faluröd träpanel och skiffertak.

Örs kyrka tillhör en liten grupp medeltida tegelkyrkor i regionen som bevarats till våra dagar. Den uppfördes sannolikt under 1200-talets första hälft. Dagens exteriör härrör från en ombyggnad på 1600-talet, då kyrkan förlängdes åt öster och fick en tresidig koravslutning. I öster byggdes en sakristia till år 1887, och år 1900 ersattes ett äldre vapenhus på sydsidan av det nuvarande vapenhuset i väster. Gavelröset ovanför vapenhuset är i trä med vitmålad träpanel. Kyrkan är i övrigt putsad med vit spritputs, med en delvis putsad sockel av obearbetad marksten. Taken på de olika delarna är belagda med skiffer, med valmning över koret och sakristian. Fönstren i det rektangulära långhuset är stora och rundbågiga, med grågrönmalade bågar. Formen härrör från en renovering 1858, då samtliga fönster sänktes med en aln (ca 60 cm). Kyrkan har tre ingångar, en på sydfasaden, en i vapenhuset och en i sakristian. Långhusets ingång har en utkragande, slätputsad omfattning med en pardörr i ek., sakristian och vapenhuset har liknande pardörrar klädda med kopparplåt.

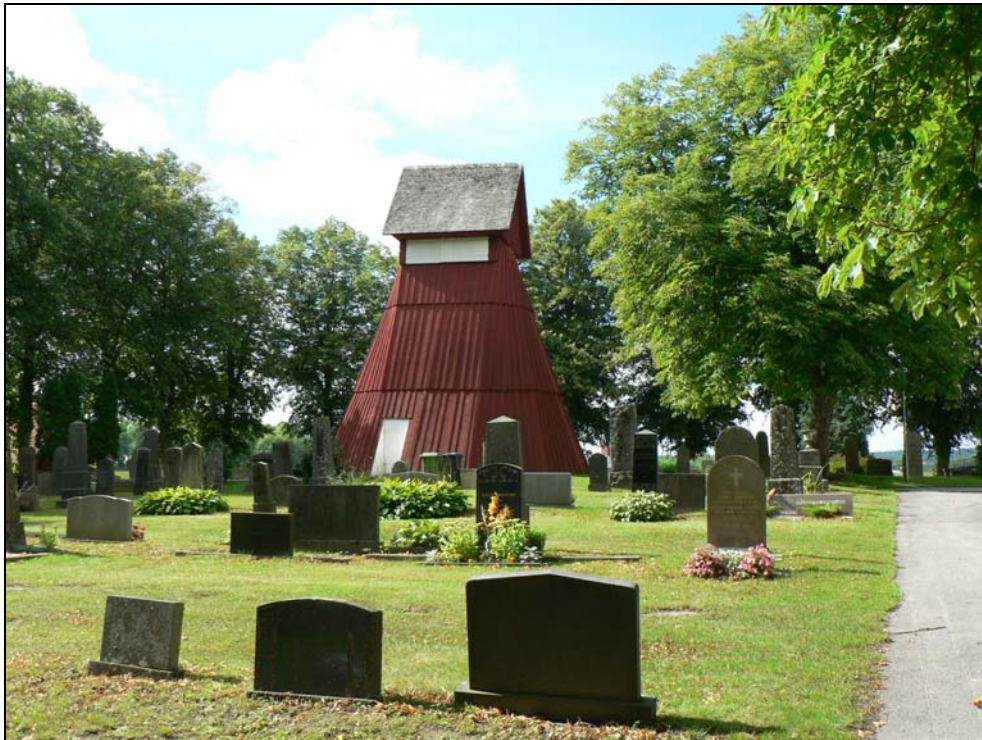
Klockstapeln från öster.

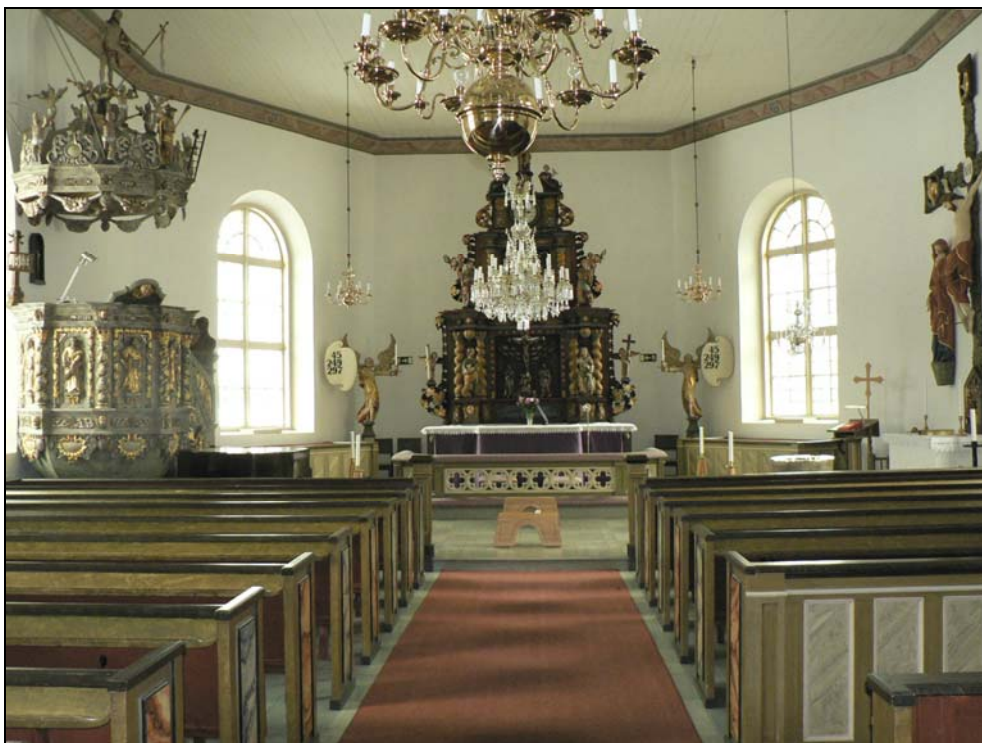
Kyrkans interiör präglas av en renovering 1938, ledd av arkitekt Axel Forssén, då man på tidstypiskt vis ville skala bort senare tillägg till förmån för ett äldre utseende. Det rektangulära kyrkorummet har vitputsade väggar och ett vitmålat, slätspontat brädtak, med det förhöjda koret i öster och orgelläktaren i väster. Altaruppsatsen tillverkades av bildhuggare Nils Falk 1737 och predikstolen av Isac Schullström 1762, båda välkända från flera av stiftets kyrkor. På korets sydsida hänger ett triumfkrucifix av oklart ursprung, som enligt uppgift skall ha flyttats hit från Skara domkyrka på 1600-talet. Kyrkans äldsta inventarier är dopfunten i täljsten från 1200-talet och ett krucifix från 1300-talet. Altarring, bänkinredning och läktarbarriär härrör från renoveringen 1938.

Kyrkans interiör, med triumkrucifixet skymtande till höger.

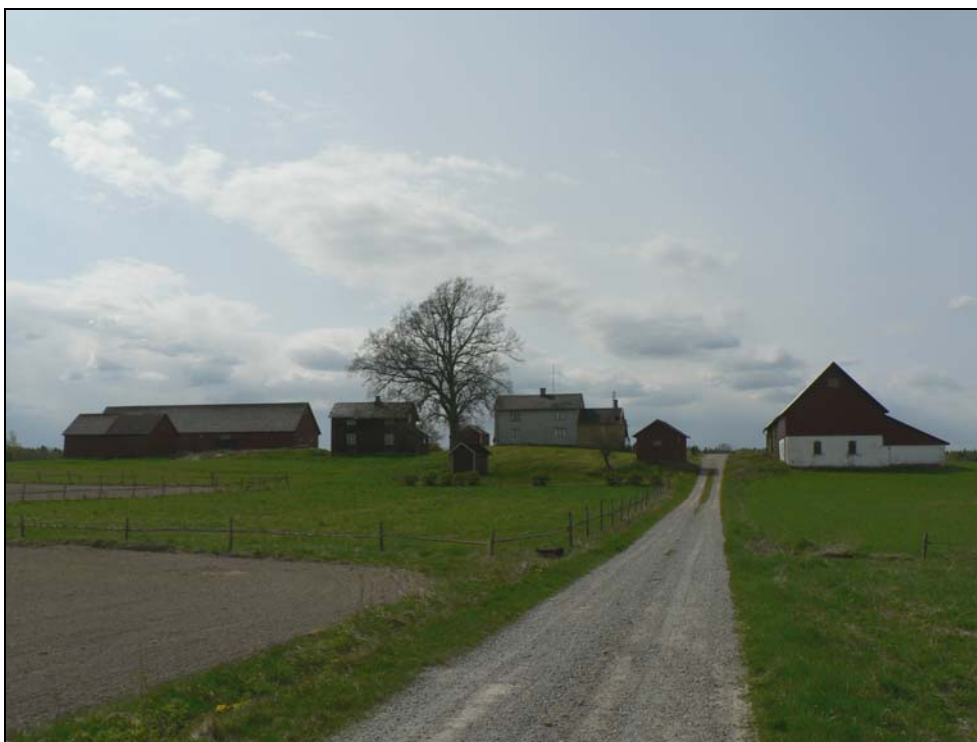
1. Böstebol, Böstebol 1:3

Böstebol sett från öster.

Böstebol ligger på en höjd i det lätt böljande landskapet strax söder om Lilla Kolungen. Gården består av två tidigare separata gårdar, här kallade Böstebol södra och Böstebol norra, som ligger tätt intill varandra längs tillfartsvägen. Runt gården ligger öppna odlingsmarker.

Böstebol södra har ett boningshus uppfört 1840.⁶ Det är en dalslandsstuga med faluröd locklistpanel, skiffertak med hallskorsten och öppen förstukvist. Vid ena gaveln sitter en relativt tidigt tillkommen snedtäcka, med pardörrar med panel i rombiskt mönster. Fönstren är spröjsade tvåluftsfönster med vita omfattningar och i vindsvåningen sitter liggande fönster med mittspröjs. I linje med boningshuset ligger ett vagnslider från ca 1940-50 och mitt emot detta ladugården från 1953.⁷ Ladugårdsdelen är murad i tegel, medan resten av fasaden är klädd med röd plåt. Taket är täckt med korrugerad eternit. Mitt emot boningshuset ligger en byggnad som i bottenvåningen inrymmer garage och i övervåningen magasin.

Böstebol norra består av ett boningshus uppfört 1830. Det är en dalslandsstuga som genomgått relativt stora exteriöra förändringar. 1963 byggdes den till på ena gaveln med en tillbyggnad i gult, räfflat tegel. Ungefär samtidigt byggdes glasverandan in och fick en balkong med tidstypiska smidesräcken ovanpå. 1967 kläddes fasaden på den ursprungliga byggnadskroppen med grå sidiplattor. Fönstren har bytts till tvåluftsfönster utan spröjs. Taket är ett skiffertak med sexkantiga plattor. I vinkel mot boningshuset, längs tillfartsvägen, ligger ladugården som uppfördes 1908. Den har en murad, vitslammad ladugårdsdelen och är i övrigt klädd med slät faluröd panel/röd plåt. Taket är täckt med korrugerad, ljusgrön plåt. Mitt emot ladugården ligger en källare

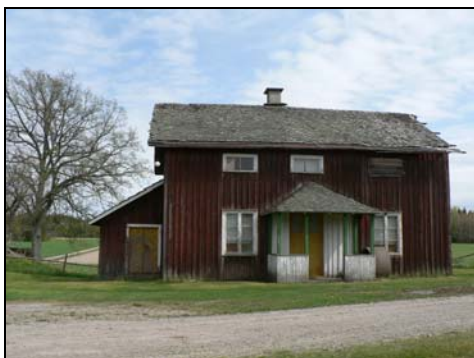
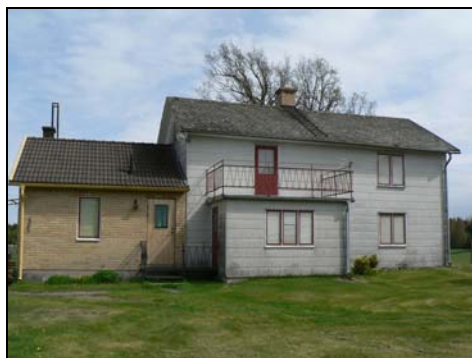
Boningshuset på Böstebol södra till vänster, på Böstebol norra till höger.

Böstebols kulturhistoriska värde motiveras av de två gårdarnas välbevarade helhetskaraktär och väl sammanhållna bebyggelse. Böstebol södras mangårdsbyggnad är med sin ursprungliga karaktär ett bra exempel på dalsländskt byggnadsskick under mitten av 1800-talet. Böstebol norras boningshus är ett intressant exempel på olika tiders ideal, och uppvisar en provkarta på material och tekniker som använts i olika perioder (exempelvis timmer, skiffer, sidiplattor/eternit och tegel). De välbevarade ekonomibygnaderna, som inrymt flera funktioner, är en viktig del i helhetsmiljön och bidrar till att göra den avläsbar. Böstebols exponerade läge i landskapet gör att gården som helhet även är av stort värde för landskapsbilden.

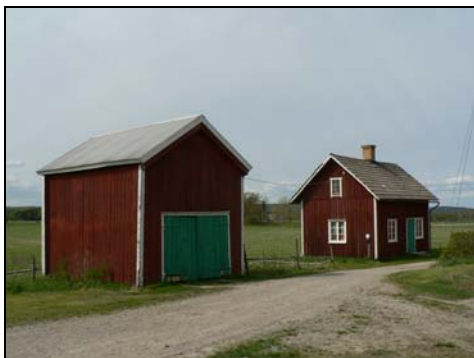
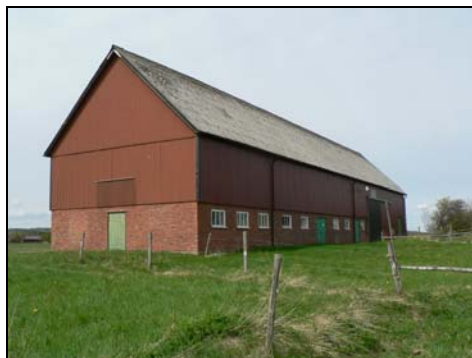
med överbyggnad, som har skiffertak och slät faluröd panel. Mittemot boningshuset ligger en snickarbod med faluröd locklistpanel, tak av betongtegel med plan profil och en murad skorsten. Bakom boningshuset ligger ett litet höns hus med slät faluröd panel och eternittak.

Från vänster garaget/magasinet och snickarboden, till höger ladugården på Böstebol södra.

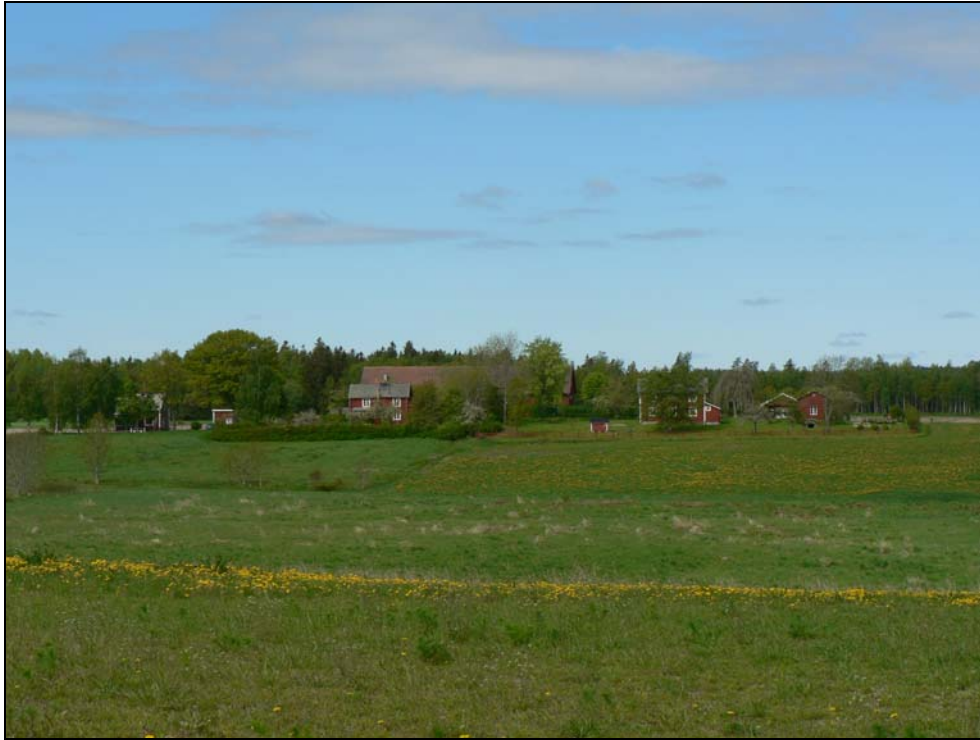
2. Åker, Örs-Åker 1:56 och Örs-Åker 1:9

Örs-Åker 1:56 till vänster och Örs-Åker 1:9 till höger.

Örs-Åkers kulturhistoriska värde består av den välbevarade helhetsmiljön med för trakten typisk bebyggelse. Boningshusen har båda välbevarad karaktär med skiffertak, och Örs-Åker 1:9 har även den för Dalsland typiska hallskorstenen. Ladugården på 1:56 är av en typ som blev vanlig under mitten av 1900-talet och som finns på andra håll i trakten, exempelvis i närliggande Åsnebyn i Holms socken. Örs-Åker är ett exempel på typisk dalsländsk bebyggelse, med boningshus av traditionell typ och senare tillkomna ekonomibygnader. Gårdarna är också av stort värde för landskapsbildningen.

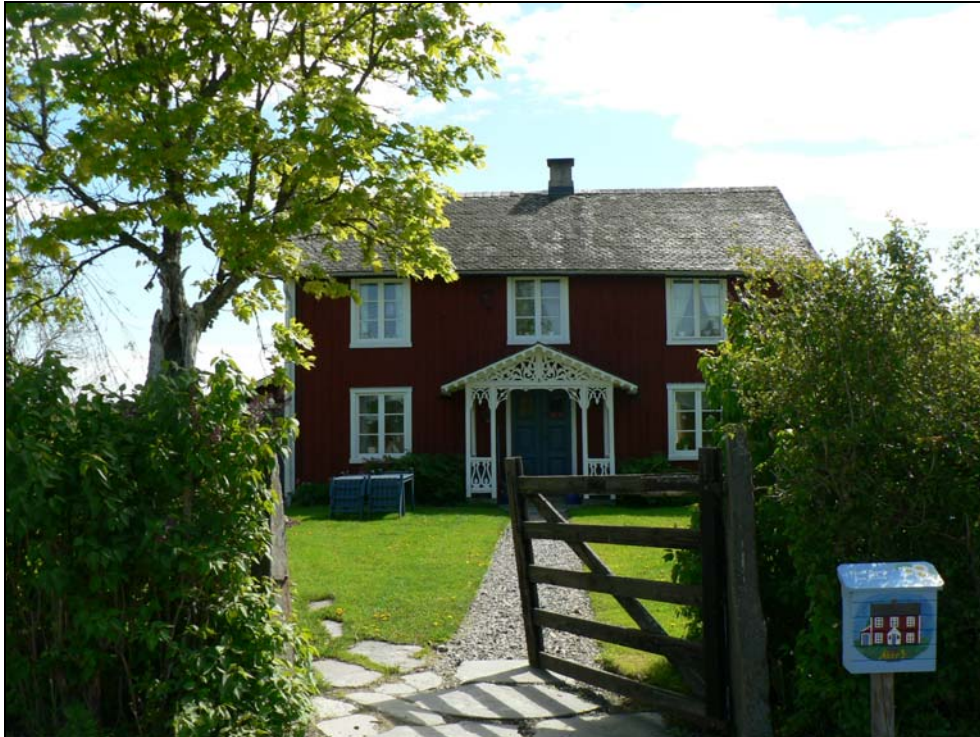
Boningshuset på Örs-Åker 1:9, med en för socknen typisk förstukvist.

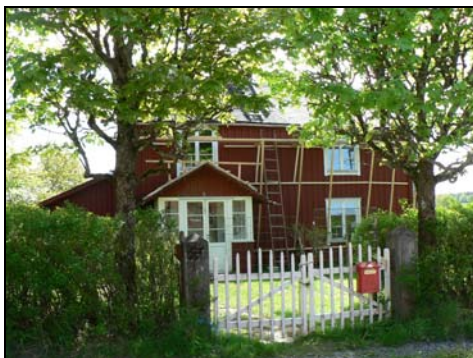
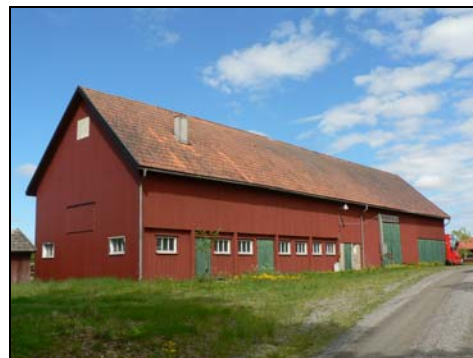
Boningshuset på Örs-Åker 1:56 till vänster, ladugården på samma gård till höger.

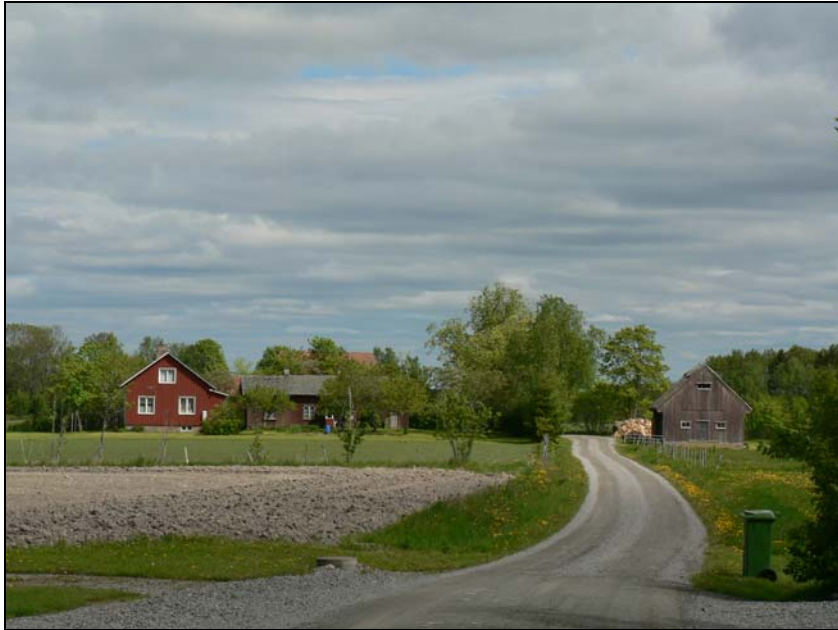
3. Åker, Örs-Åker 1:5

Örs-åker 1:5 från söder.

Åker ligger ett par hundra meter norr om Örs-Åker 1:9 och 1:56. Gården består av två boningshus och en ladugård, där boningshusen ligger på norra sidan om vägen och ladugården längs södra sidan. Det äldre boningshuset uppfördes 1858¹⁰ som en enkelstuga i ett plan med vind, men har senare förlängts åt norr med ett rum. Det har faluröd locklistpanel, skiffertak med två hallskorstenar samt en senare tillkommen öppen förstukvist. Mot ena gaveln sitter en snedtäcka med inåtgående dörr och skiffertak. Fönstren är spröjsade tvåluftsfönster med vita bågar och omfattningar. Det yngre boningshuset uppfördes 1940 i en för tiden typisk stram stil utan utsmyckningar. Det är i ett och ett halvt plan med faluröd locklistpanel, skiffertak och tvåluftsfönster utan spröjs. Ladugården uppfördes 1861. Den har faluröd, slät panel och socknens enda bevarade halmtak¹¹, lagt med halm från kungsråg. Över nocken ligger en häck med täckepinnar.

Åkers kulturhistoriska värde motiveras av bebyggelsens välbevarade och tidstypiska karaktär, där traditionella och för trakten typiska material använts. Ladugårdens halmtak och boningshusens skiffertak är exempel på detta. Halmtaket är av särskild kulturhistorisk betydelse eftersom det är det sista bevarade i trakten. Bebyggelsen på Åker har byggnadstekniska värden och är även av stor betydelse för landskapsbilden.

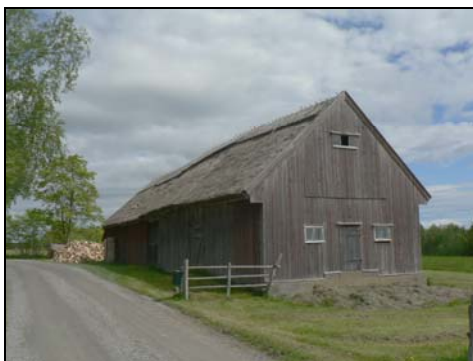
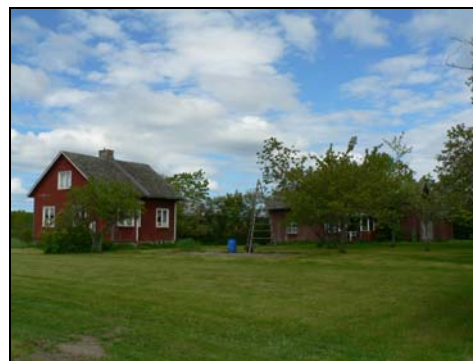
Ladugården till vänster, det två boningshusen till höger.

¹¹ Sedan inventeringen gjordes har halmtaket täckts med svart plåt.

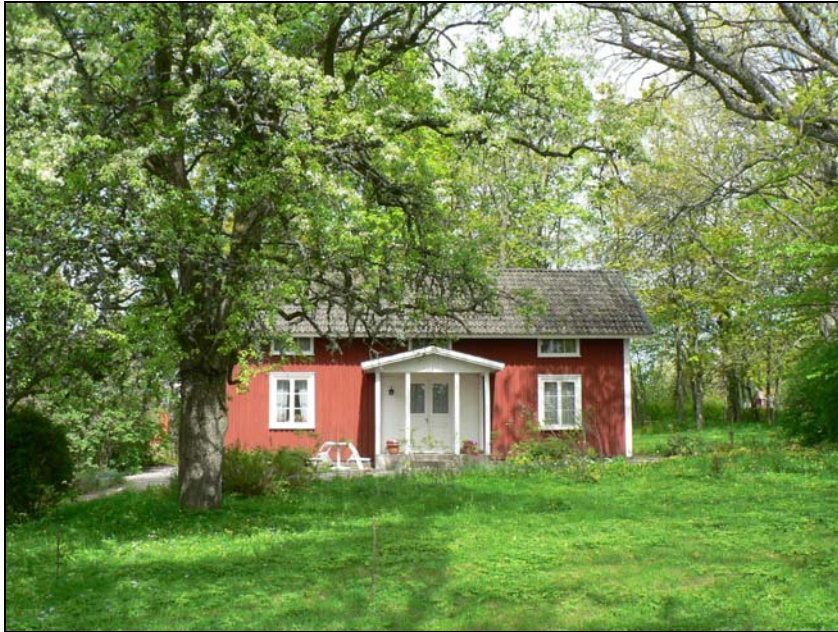
4. Eriksbyn, Örs-Eriksbyn 1:28

Boningshuset från trädgården.

Eriksbyn ligger i socknens nordöstra hörn, strax söder om Kolungen och den gamla banvallen. Byn består i dag av sex gårdar, där fyra ligger relativt samlade och två en bit sydväst om de övriga. Eriksbyn 1:28 ligger i södra änden av den samlade bebyggelsen, på västra sidan av tillfartsvägen. Man- och fägård ligger åtskilda. Boningshuset uppfördes 1880¹² med en regelbunden fasad, där entrén med pardörrar är placerad i mitten. På ömse sidor om den sitter spröjsade tvåluftsfönster och i vindsvåningen liggande fönster med spröjs. Fasaden är klädd med faluröd locklistpanel. I vinkel mot boningshuset ligger en parbod med skiffertak och svarta dörrar, och strax bakom denna en smedja med hallskorsten, tak av betongtegel med plan profil samt slät brädpanel/lockpanel av okantade bräder. Fägården består av en stor ladugård från 1929 med slät faluröd panel och tak av tvåkupigt lertegel, ett vagnslider med faluröd locklistpanel/lockpanel av okantade bräder och tak av tvåkupigt lertegel, ett litet garage med papptak, en modern maskinhall samt ytterligare ett uthus sammanbyggt med ladugården.

Eriksbyns kulturhistoriska värde motiveras av den välbevarade och sammanhållna gårdsbildningen, samt av densamma välbevarade karaktär. Gården ger en god bild av hur en gård kunde utformas under slutet av 1800-talet och några årtionden framåt, och i byggnadsbeståndet kommer de olika funktioner det fanns behov av till synes.

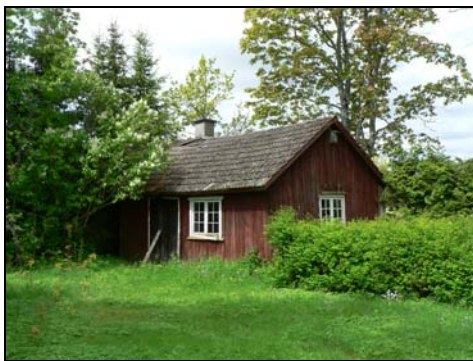
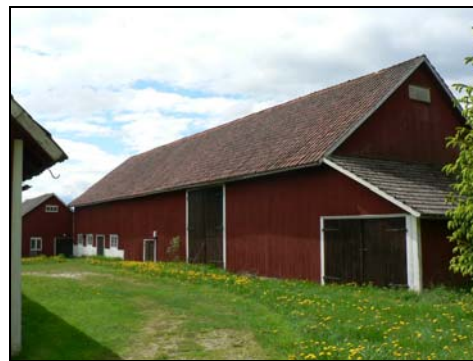
Till vänster smedjan, till höger ladugården med fähusdelen i borte änden.

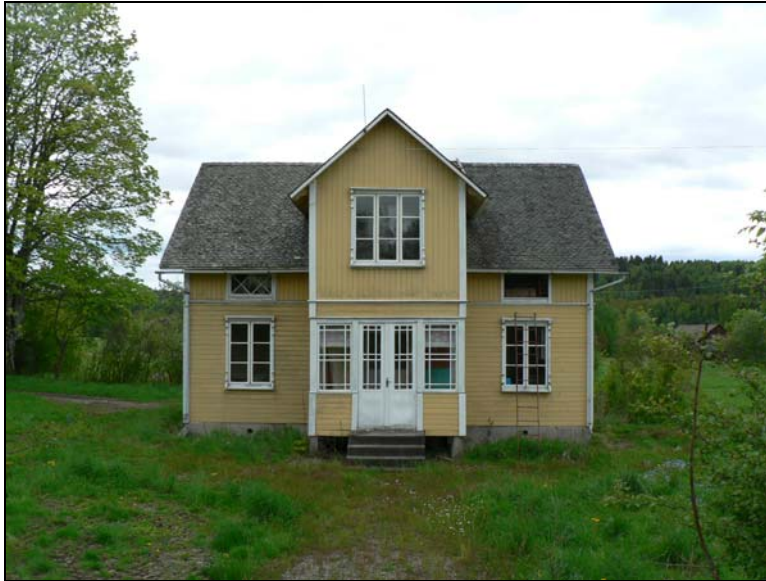
5. Hult, Hult 1:15

Boningshuset sett från vägen.

Hult ligger ett par kilometer söder om Dals Rostock, vid vägen som löper genom socknen på Örsjöns östra sida från Dals Rostock ned till Brålanda. Flera stora askar och en ek skiljer boningshuset från ekonomibyggnaderna. Boningshuset, ett västsvenskt dubbelhus uppfört 1922, ligger i en trädgård och ersatte på sin tid en äldre dalslandsstuga¹³. Timmer från denna återanvändes i det nya huset. Boningshuset är utvändigt klätt med liggande spontad panel på bottenvåningen. Vindsvåningen är klädd med stående pärlspontpanel. Fönstren, som är spröjsade med två eller tre lufter, har dekorativt utformade omfattningar. I vindsvåningen på långsidorna sitter liggande fönster med krysspröjs. Entrén sker via en glasveranda med pardörrar eller via köksingången, inrymd i en snedtäcka på baksidan. Vid sidan av boningshuset ligger ekonomibyggnaderna runt en gårdsplan. Närmast vägen ligger magasinet och vagnboden, båda uppförda 1870-80 med skiffertak och svarta dörrar. Innanför dem ligger den timrade ladugården med eternittak, byggd i vinkel mot logen som har skiffertak. Ladugården/logen är i dag stadd i förfall. Bredvid logen ligger jordkällaren.

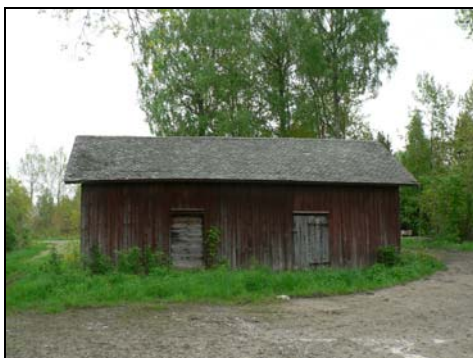
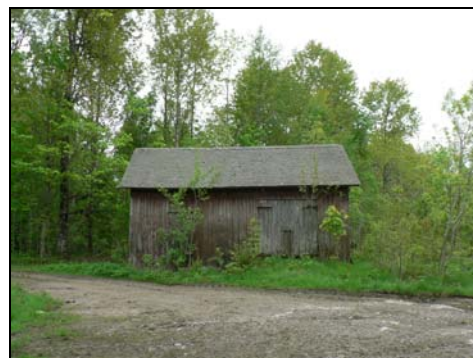
Hults kulturhistoriska värde motiveras av den välbevarade och sammanhållna gårdsbildningen, samt av densamma välbevarade karaktär. Gården ger en god bild av hur en gård kunde utformas under slutet av 1800-talet och några årtionden framåt, och visar dessutom i byggnadsbeståndet på de olika funktioner det fanns behov av. Boningshuset är ett välbevarat exempel på en byggnadstyp som är vanlig i övriga Västsverige, men mindre vanlig i denna del av Dalsland.

Magasinet till vänster, vagnboden till höger.

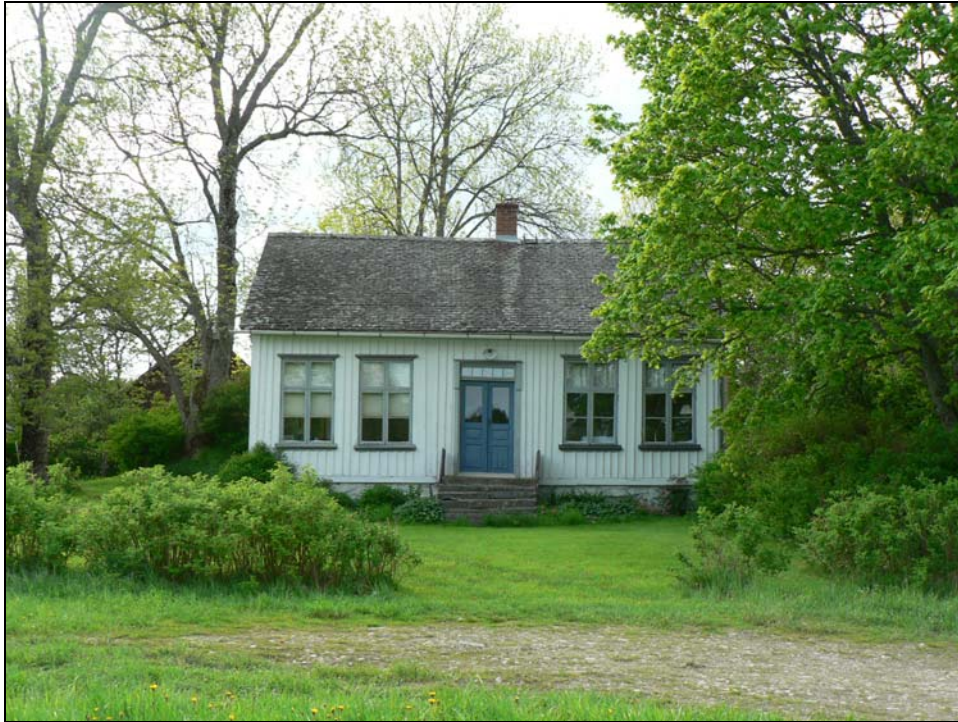
6. Hult 1:49 och 1:17

Boningshuset sett från tillfartsvägen.

Hult 1:49 och 1:17 ligger halvannan kilometer söder om Dals Rostock, strax väster om vägen mellan Dals Rostock och Brålanda. Gården ligger i utkanten av en mindre bybildning. Boningshuset är klätt med vit, profilerad träpanel och har stora fönster med grå omfattningar, spröjs och korspost. Byggnaden, som omges av en trädgård med stora träd, häckar och rabatter, påminner till utformning och fönsterindelning om en skola eller ett missionshus. Taket är klätt med skiffer och upp till entrén, en blåmålad pardörr med glasad överdel och överljusfönster, leder en stentrappa med sidostycken av sten. Vid sidan av boningshuset ligger en vedbod samt ett dass, båda med plåttak. Avskilt från boningshuset ligger ladugården, som i dag utgör en annan fastighet. Den uppfördes sannolikt i slutet av 1800-talet och är delvis omålad och delvis klädd med ny, rödmålad panel. Taket var tidigare skiffertäckt, men är nyligen omlagt med svart korrugerad plåt. Ladugårdsdelen är timrad och in till den intilliggande logen leder en stor port vars ena dörrhalva är delad.

Hults kulturhistoriska värde motiveras främst av boningshusets ovanliga utformning och väl bibehållna karaktär. Såväl material som utförande har stora kvaliteter och byggnaden har både estetiska och arkitektoniska värden. Gården utgör också en relativt välbevarad helhet och har som sådan värde som exempel på en gårdsbildning från sent 1800-tal.

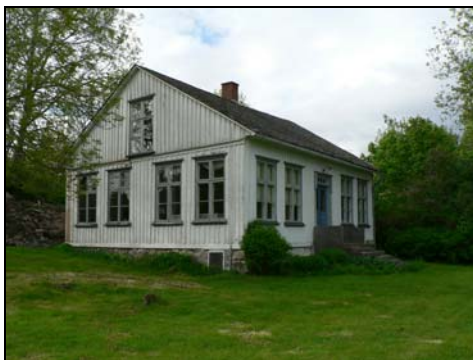
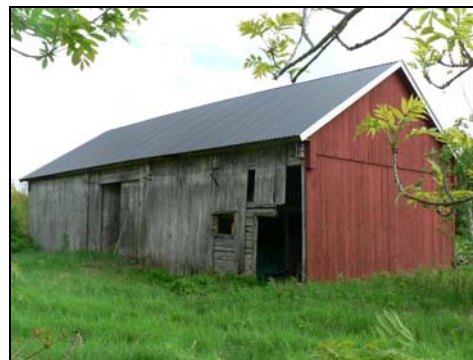
Boningshuset över hörn till vänster, ladugården till höger.

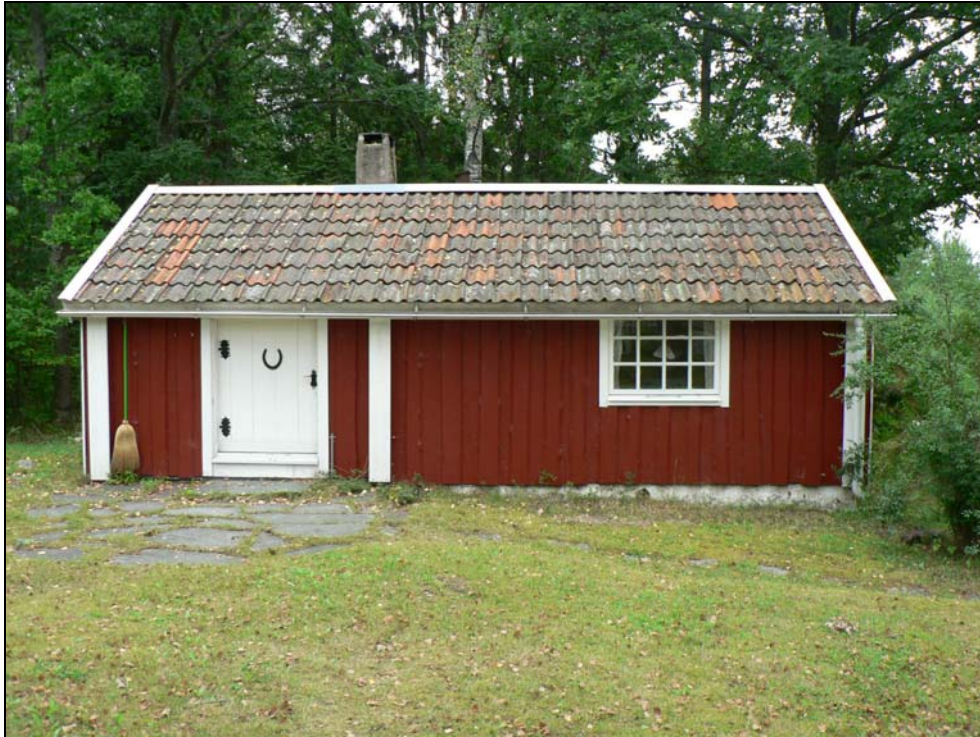
7. Gladers, Stora Rud 1:23

Ryggåsstugan från trädgården.

Gladers kulturhistoriska värde motiveras främst av dess välbevarade dimensioner och av att den representerar en i dag sällsynt kategori byggnader. Stugan torde också vara en av socknens äldsta byggnader. Den synliggör en samhällsklass vars bebyggelse till stora delar gått förlorad, och vars levnadsvillkor det i dag är svårt att föreställa sig. Detta gör den, trots dess till vissa delar moderniserade exteriör, till ett omistligt historiskt dokument. Stugan har stora kulturhistoriska värden och är såväl byggnadshistoriskt som socialhistoriskt intressant.

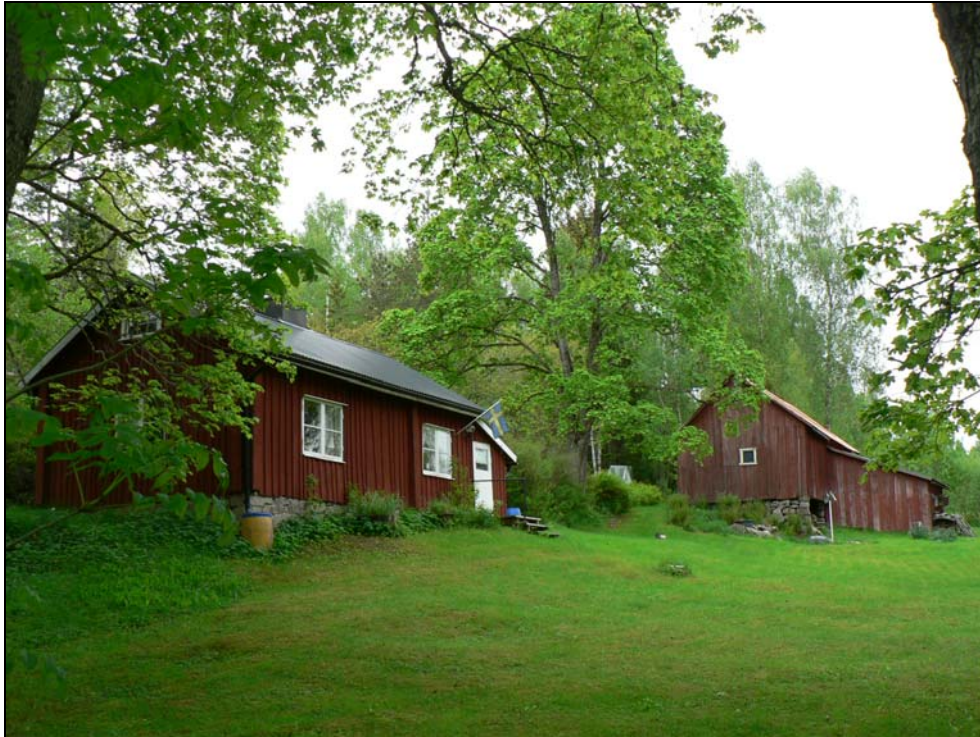
8. Byremossen, Stora Rud 1:27

Byremossen från söder.

Norr om Hult och Stora Rud, på gränsen mot Dalskog, ligger Byremossen. Här fanns tidigare flera torp och backstugor, men i dag finns endast få av dessa kvar. Ett av dessa är Byremossen, som ligger i utkanten av Kroppefjälls östra del. Torpet ligger i en sluttning, omgivet av en trädgård med ett par stora träd. Boningshuset är sannolikt en enkelstuga med ingång via en snedtäcka på gaveln. Det har faluröd locklistpanel med utskjutande knutar, kvadratiska tvåluftsfnster och svart plåttak. Grunden är murad i sten. Något ovanför boningshuset ligger ett litet fähus med en vidbyggd vagnbod, båda med slät faluröd panel, svarta dörrar och plåttak.

Byremossens kulturhistoriska värde motiveras av torpets välbevarade och småskaliga bebyggelse, som synliggör en samhällsklass vars bebyggelse till stora delar gått förlorad och vars levnadsvillkor det i dag är svårt att föreställa sig. Byremossen är en värdefull rest av den småfolksbebyggelse som tidigare fanns i den här delen av fjället och har såväl byggnadshistoriska som socialhistoriska värden.

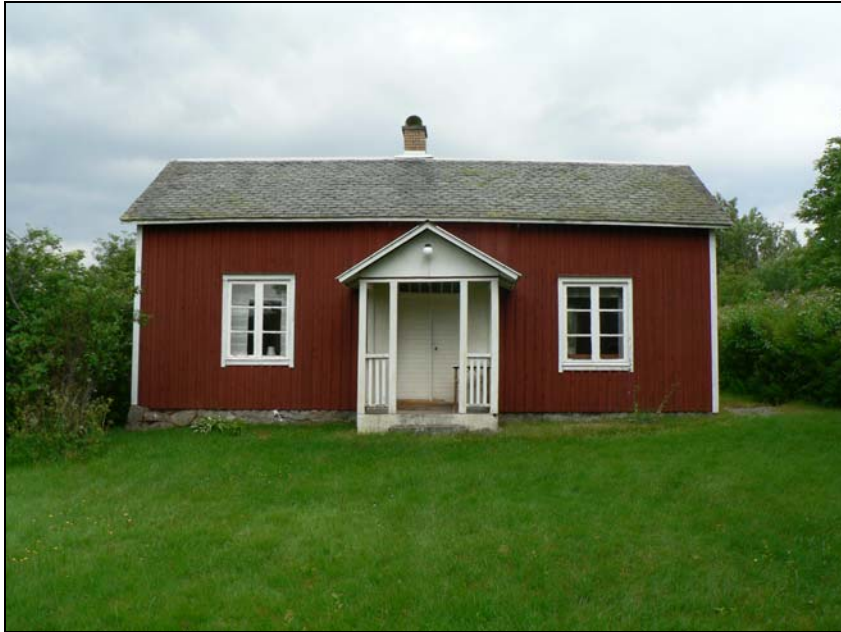
9. Ögården, Ed 1:9

Boningshuset sett från trädgården.

Ögården ligger uppe på Kroppefjäll, omgiven av öppen mark. Gården ligger väster om vägen som löper i nord-sydlig riktning och som i norr för till Dalskog. Boningshuset ligger längst in på tillfartsvägen med ryggen mot den ankommande och ladugården, omgivet av en trädgård kantad av syrener. Det är en enkelstuga med entrén placerad mitt på fasaden och ett spröjsat tvåluftsfönster med gammalt glas på vardera sidan. Entrédörren är en inåtgående pardörr med liggande panel och överljusfönster, belägen innanför en senare tillkommen öppen förstukvist. Entréfasaden har faluröd locklistpanel, resten av byggnaden är klädd med ”fuskpanel” av masonit med locklister. Taket är på entrésidan belagt med skiffer, medan baksidan har korrugerad plåt. Närmre vägen ligger ladugården, som är relativt liten och består av en timrad ladugårdsdel och en loge. På baksidan och mot ena gaveln är snedtäckor tillbyggda. Ladugårdsdelen har tak av betongtegel med plan profil, logen har tak av korrugerad plåt.

Ögårdens kulturhistoriska värde motiveras av gårdens välbevarade karaktär och lilla skala. Boningshuset är med sin utformning och sina material ett fint exempel på för trakten typisk bebyggelse. Ladugårdens lilla skala gör den intressant som exempel på en ekonomibygnad från tiden före 1940, då många ladugårdar var betydligt mindre än de senare blev.

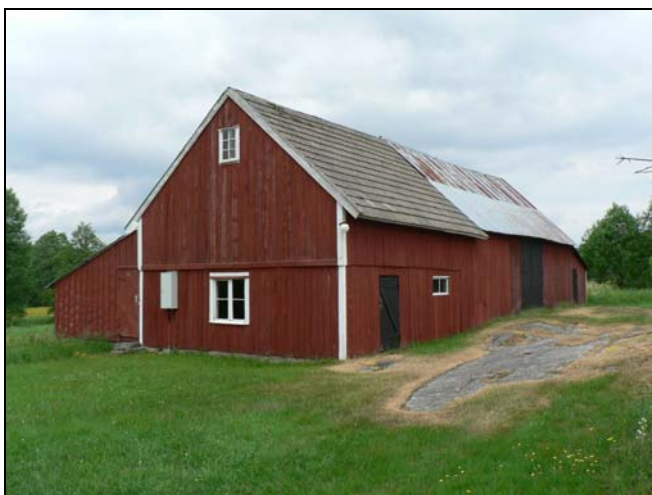
Ladugården.

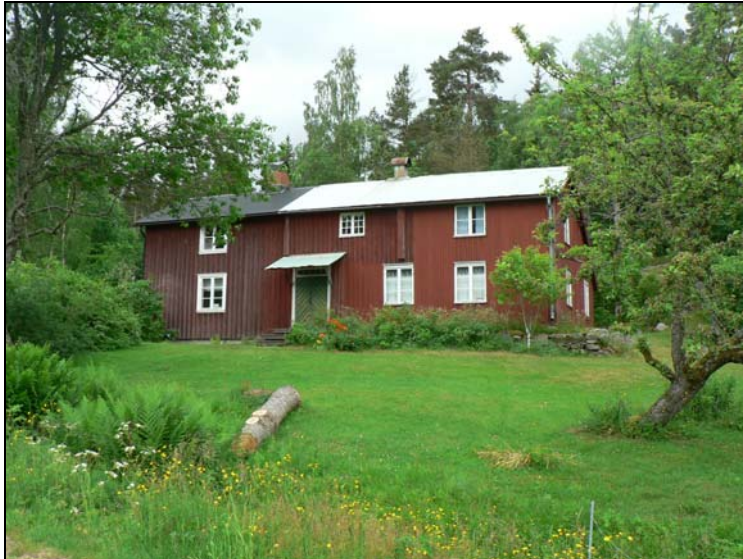
10. Strömmen, Edstorp 1:5

Boningshuset från vägen.

Strömmen ligger i utkanten av det odlade området i Ed, på gränsen mot skogen väster om vägen mot Dalskog. Gården ligger i en slänt ovanför en bäck som kallas Färgarebäcken. Boningshuset är sannolikt mycket gammalt och var från början troligen en parstuga, som senare kortats fram till dörren och därefter på senare år återfått sin ursprungsform.¹⁵ Det är en relativt långsträckt byggnad, klädd med faluröd locklistpanel. På framsidan skjuter knutarna i det övre planet ut, medan de på bottenvåningen kapats. Fönstersättning och –indelning är oregelbunden, med bland annat ett småspröjsat fönster i andra våningen. Dörren är en pardörr med fiskbenspanel och överljusfönster, ovanför vilket det sitter ett enkelt skärmtak i korrugerad plåt. Även taket täcks av plåt. På baksidan har en snedtäcka byggts till. Till gården hör även ett uthus med faluröd slät panel och plåttak samt en källare, kallmurad i sten med ett gavelröste med en ovanlig ”panel”. Locklisterna är av spån, som spikats över skarvarna mellan bottenbräderna. Källarens tak är av tvåkupigt lertegel.

Strömmens kulturhistoriska värde motiveras av byggnadernas, främst boningshusets och källarens, välbevarade och ålderdomliga karaktär. Boningshuset är av en typ som är tämligen ovanlig i socknen och är intressant som exempel på en byggnadstyp som sannolikt var vanlig före dalslandsstugans tillkomst. Källarens ovanliga panel är ett intressant exempel på hur man kunde spara på resurserna genom att använda spillvirke.

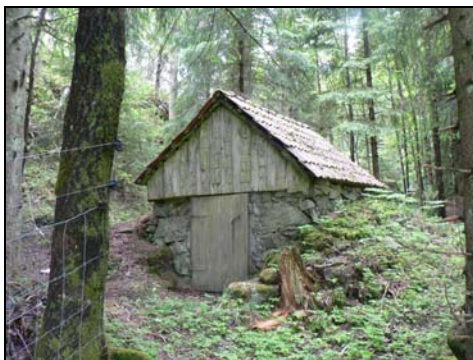
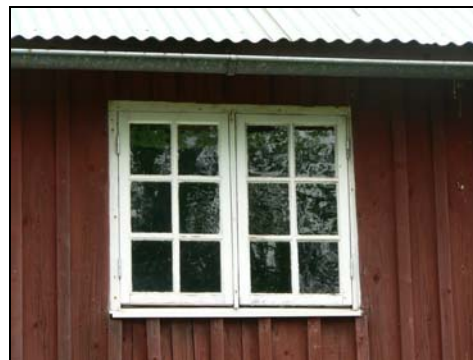
Källaren till vänster. Till höger ett av de äldre fönstren på boningshuset.

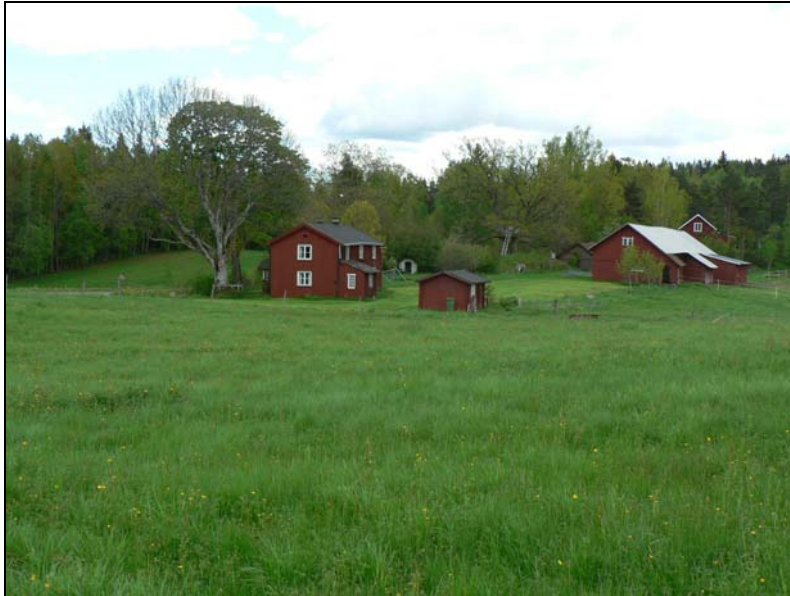
11. Högsbyn 3:30 och 3:59 samt Högsbyn 3:18 och 3:19

Ovan Högsbyn 3:30 från norr, nedan Högsbyn 3:18 till vänster och Högsbyn 3:19 till höger.

Högsbyn ligger längs vägen mot Dalskog, strax söder om Högesjö i norra delen av socknen. Byn består i dag av två gårdar och en avstyckad dalslandsstuga, som tidigare var boningshus för den nordliga av gårdarna.¹⁶ Den sydliga gården, 3:30, ligger precis vid vägen. Boningshuset är en parstuga i två plan, sannolikt uppförd under 1800-talets förra hälft, med faluröd locklistpanel, kvadratiska spröjsade fönster och två hallskorstenar. Taket, som tidigare varit skiffertäckt, är i dag täckt med papp. På baksidan finns en snedtäcka som ännu har skiffertak. På framsidan har en öppen förstukvist med enkel utformning och papptak senare tillkommit. Boningshuset ligger i samma läge som på kartor från 1788 och 1838. Mot vägen står två stora träd, en ask och en lönn. Ladugården har flyttats – 1838 låg den väster om boningshuset, men i dag ligger den en bit söder om detsamma. Den är sannolikt uppförd under andra halvan av 1800-talet och har slät faluröd panel, svarta dörrar och plåttak. På baksidan är den tillbyggd i omgångar med snedtäckor för olika ändamål. Mot vägen ligger ett timrat magasin, som användes av två familjer och därför är indelat i två likadana halvor.¹⁷ Magasinet vilar mot vägen på stenplintar och har ett plåttak av bandad plåt. Nära magasinet ligger en källare och vid sidan om ladugården ett mindre garage, sannolikt från mitten av 1900-talet. Högsbyn 3:18, den ovan nämnda dalslandsstugan, har faluröd panel, plåttak och en veranda tillbyggd på baksidan. Den har stora miljöskapande värden. Högsbyn 3:19 uppfördes i mitten av 1900-talet och har även den stora miljöskapande värden.

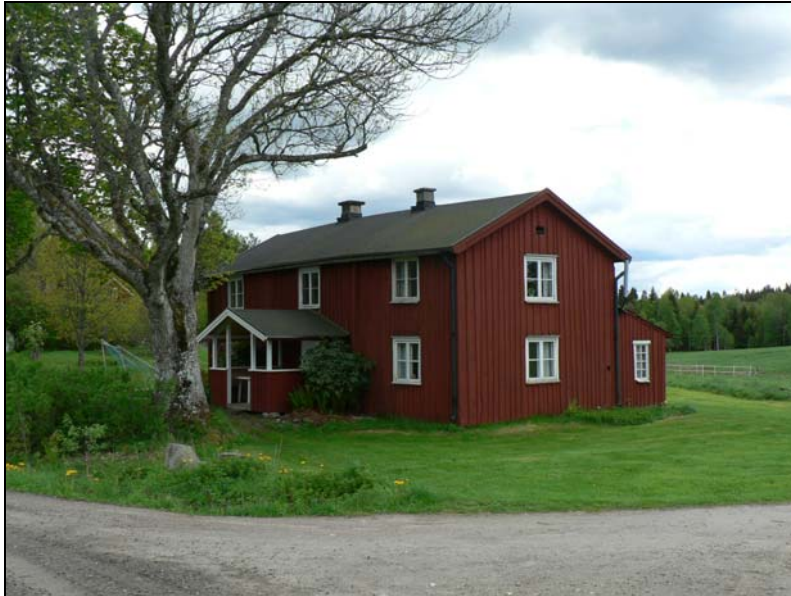
Boningshuset på Högsbyn 3:30.

Högsbyns kulturhistoriska värde motiveras av byns väl bibehållna karaktär och stora miljöskapande värden. Boningshuset på 3:10 är av en typ som är relativt ovanlig i socknen. Ladugårdens lilla skala gör den till ett fint exempel på äldre agrar bebyggelse från tiden före de stora rationaliseringarna. Helhetsmiljön med granngårdarna har stora miljöskapande värden, och är ett intressant exempel på en mindre by med kontinuerligt framvuxen bebyggelse där flera byggnader visar på traditionellt dalsländskt byggnadsskick.

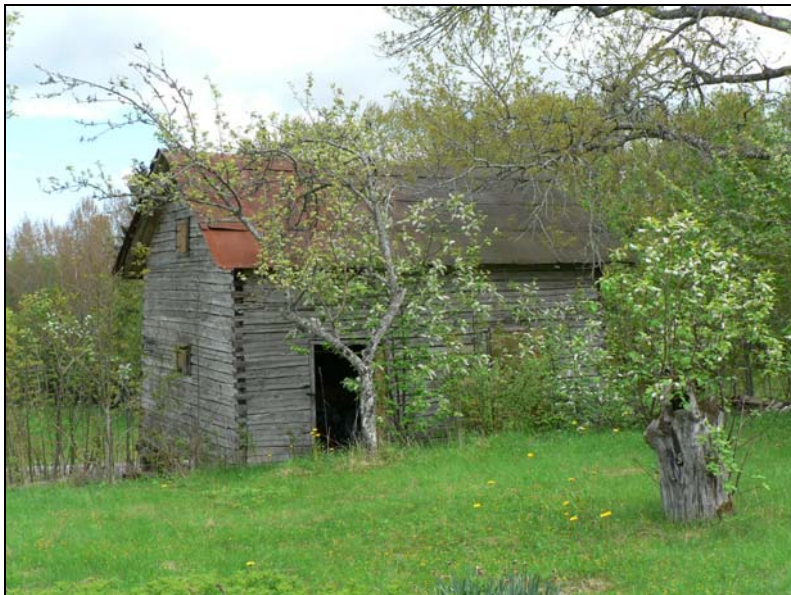
Magasinet på Högsbyn 3:30.

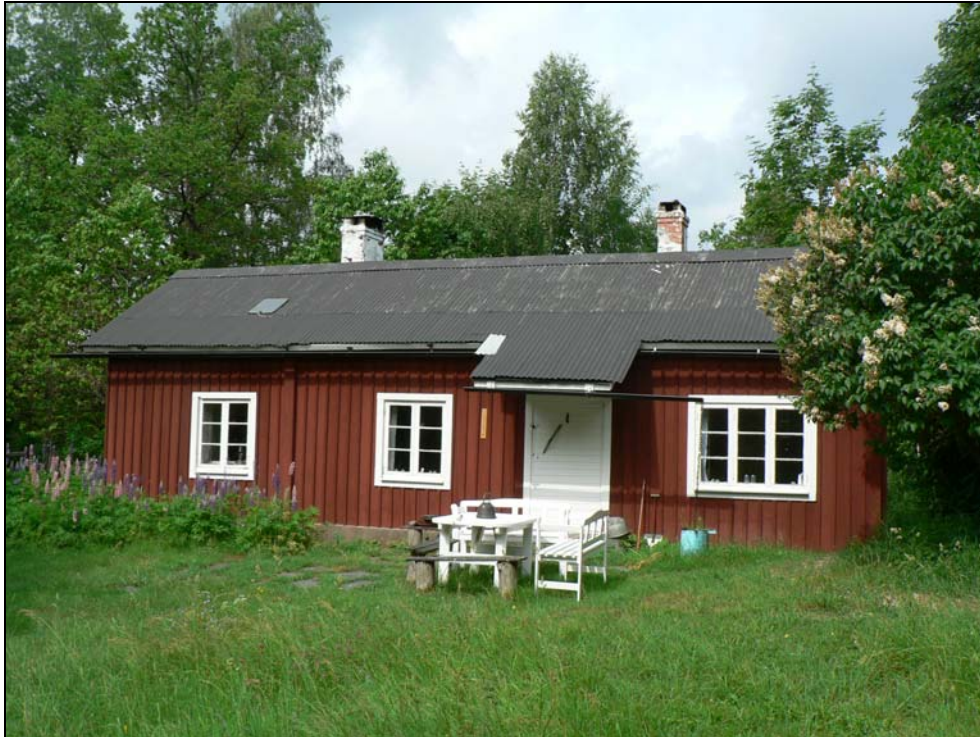
12. Höljen, Ed 1:19

Boningshuset på Höljen.

Höljen ligger på en höjd vid nordligaste änden av Höljesjön, nordost om Högsbyn. I närheten, mellan Höljesjön och Timmersjön, fanns förr både såg och kvarn och på Höljen har sannolikt bott sågare och mjölnare. Höljen ligger utan farbar väg, omgivet av skog som närmast huset består av mycket ek och björk. Boningshuset är troligen från förra halvan av 1800-talet och var från början sannolikt en enkelstuga, som senare byggts till. I dag har byggnaden två skorstenar, placerade under nock. Byggnaden har faluröd locklistpanel, spröjsade fönster med två eller tre lufter samt korrugerat plåttak. På byggnadens södra halva är knutarna utskjutande. Dörren är en enkel, utåtgående dörr med liggande panel. Parallellt med boningshuset, på andra sidan det som i dag är en trädgård med fruktträd och syrener, ligger ladugården. Den är liten, klädd med slät faluröd panel och har plåttak. Dörrarna är grönmålade. I ena änden av ladugården ligger dasset. Invid boningshuset ligger en jordkällare med plåttak.

Höljens kulturhistoriska värde motiveras av bebyggelsens lilla skala och välbevarade karaktär. Boningshuset är av en typ som är relativt ovanlig i socknen och ladugården är ovanligt liten. Gårdens läge utan väg är intressant som exempel på hur även mer svårtillgängliga platser tidigare kunde utnyttjas och bebos.

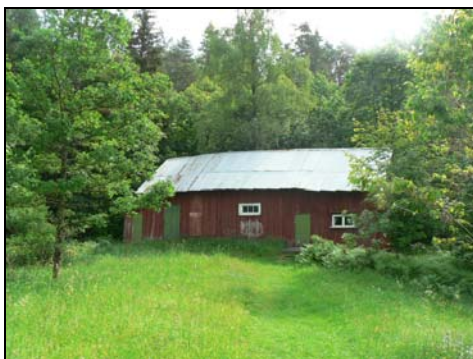
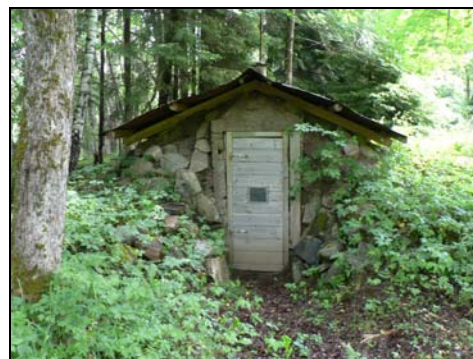
Ladugården till vänster, källaren till höger.

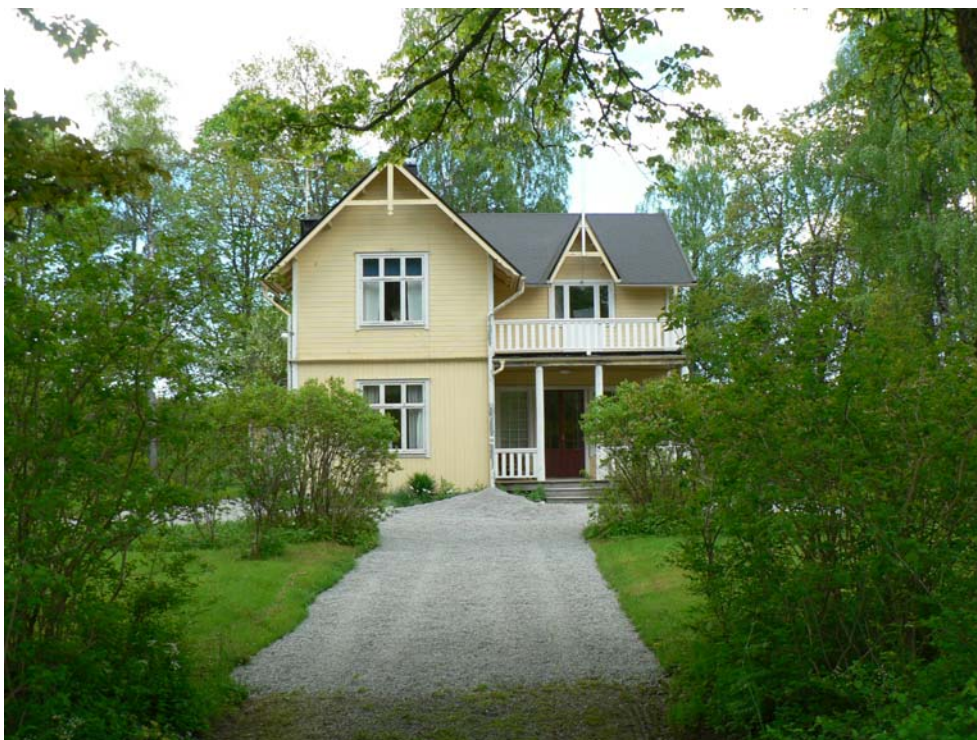
13. Lyckorna, Högsbyn 3:56

Lyckorna sett från vägen.

Lyckornas kulturhistoriska värde motiveras av dess för socknen unika utformning, välbevarade karaktär och intressanta historia. Byggnaden är ett resultat av ett intressant skede i Sveriges historia, då många emigrerade till Amerika. En del av dessa återvände med nya idéer och influenser. Byggnaden är såväl arkitektoniskt, byggnadshistoriskt som socialhistoriskt intressant.

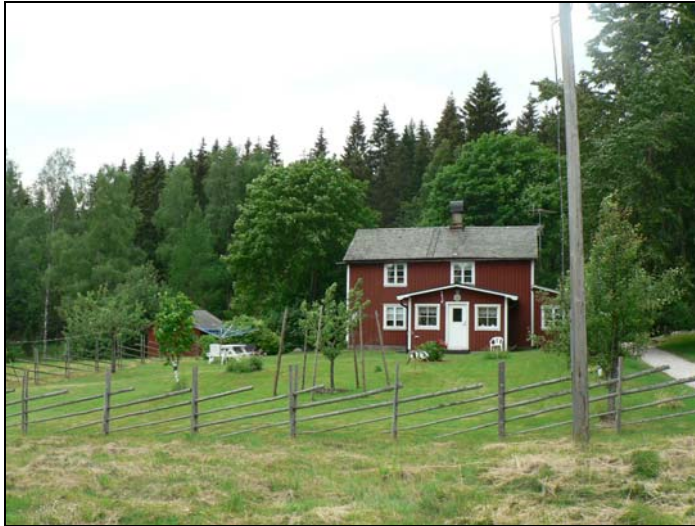
14. Bodane, Örs-Bodane 1:4

Boningshuset.

Bodane ligger ensligt en bit ifrån övrig bebyggelse, väster om Ed vid norra änden av Bodanesjön. Gården ligger i skogskanten, med öppna marker åt söder och öster, där det också finns en mindre betesmark med en- och ekinslag. Den gamla tillfartsvägen, som också utgjort bygdens förbindelse med fjället och som fortsätter förbi gården, kantas av en lönnallé. Boningshuset ligger invid den gamla vägen, omgivet av en trädgård med buskar och fruktträd. Det är en dalslandsstuga uppförd ca 1870¹⁹ med faluröd locklistpanel, skiffertak och spröjsade tvåluftsfönster. En farstu har byggts till på framsidan och en snedtäcka på norra gaveln. Sydväst om boningshuset ligger en källare med en överbyggnad inrymmande bod och magasin. Skiffret till både boningshuset och boden/magasinet bröts bakom ladugården. På andra sidan boningshuset, in mot skogen, ligger ytterligare ett uthus med faluröd locklistpanel och plåttak. Bortanför detta ligger en smedja med faluröd lockpanel av okantade bräder och bakar, plåttak samt en hängränna i trä. Den vinkelbyggda ladugården med vagnslider och loge är klädd med faluröd slät panel/lockpanel med okantade bräder och bakar. Taket är täckt med dels tvåkupigt lertegel, dels sinuskorrugerad plåt och plåt med trp-profil. Nedanför ladugården ligger ett modernt garage med faluröd locklistpanel, korrugerat plåttak och svarta portar. Bortanför gården, invid vägen upp på fjället, finns en tjärdal som ännu går att använda.

Bodanes kulturhistoriska värde motiveras av den välbevarade gårdsmiljön, där flera funktioner finns representerade i byggnadsbeståndet. Omgivningarna, med de öppna markerna och betesmarken, bidrar mycket till den intressanta miljön där bebyggelse och landskap bildar en helhet med stora kulturhistoriska värden. Bodane är ett välbevarat exempel på en för trakten typisk gårdsbildning från slutet av 1800-talet.

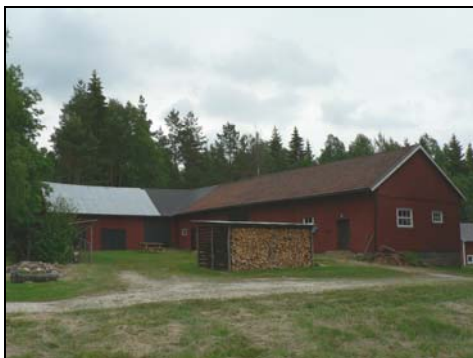
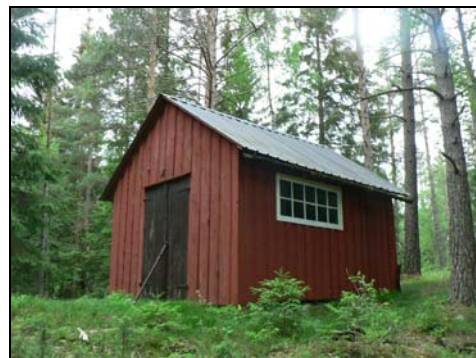
Ladugården till vänster, smedjan till höger.
