**Kulturhistorisk
byggnadsinventering
Örs socken, Melleruds kommun
2006**

Beställare: Bygg- och miljönämnden, Melleruds kommun

Fältarbete och rapportskrivning: Kristina Wallman, Melica

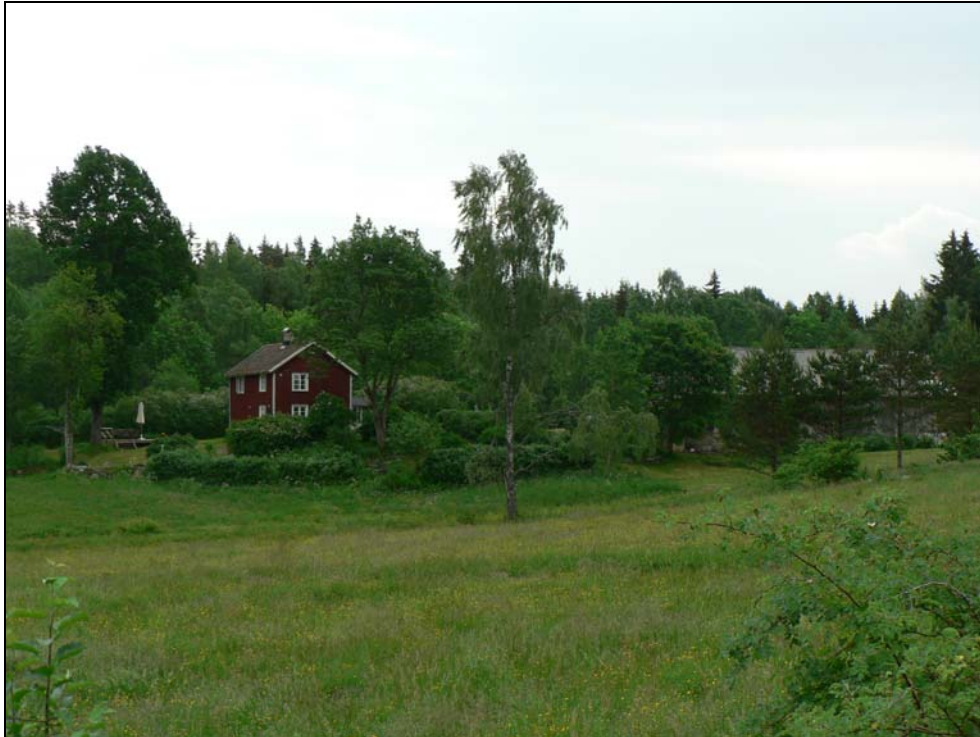
15. Fjällsäter, Högsbyn 3:10

Fjällsäter sett från väster.

Fjällsäter är en av socknens utposter mot fjället, där det ligger sydväst om Högsbyn invid Smedtjärnet. Gården ligger på en mindre höjd och omges av en trädgård med träd, buskar och häckar. Runt om ligger en del öppna marker åt norr, men därefter tar skogen vid. Boningshuset är en dalslandsstuga från mitten på 1800-talet, med faluröd locklistpanel, spröjsade tvåluftsfönster och en öppen förstukvist. Dörrarna är gröna pardörrar med speglar och glasad överdel. Taket är belagt med tvåkupigt lertegel. I vinkel mot boningshuset ligger ladugården, en lång byggnad sannolikt uppförd ca 1900. Den har omålad slät panel och tak av korrugerad eternit. Fönsteromfattningarna är klarblå.

Fjällsätters kulturhistoriska värde motiveras av de kvarvarande byggnadernas välbevarade karaktär. Gården är ett fint exempel på dalsländskt byggnadsskick under 1800-talets andra hälft.

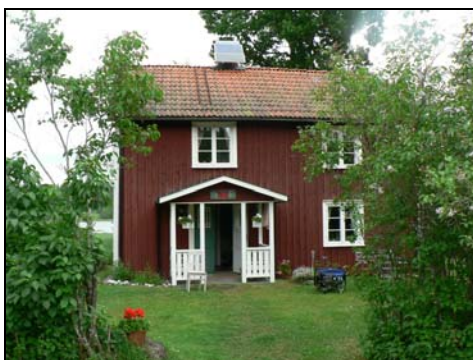
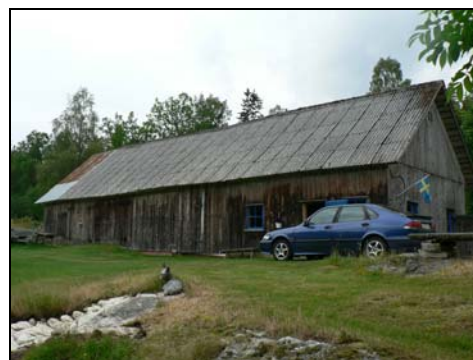
Till vänster boningshuset, till höger ladugården.

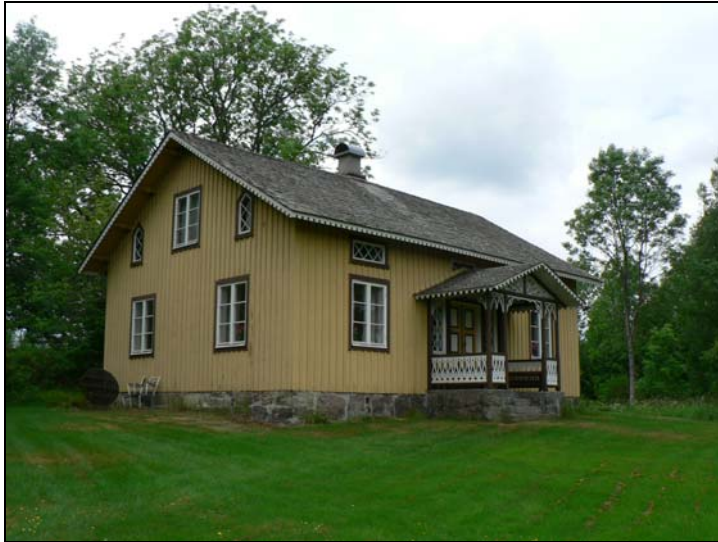
16. Norra Halvgården, Forsebol 5:9

Boningshuset.

Norra Halvgården ligger i Forsebol, på västra sidan om vägen till Dalskog, omgiven av en trädgård med gräsmatta och en del buskar. Boningshuset är ett dubbelhus uppfört 1891²⁰, med lätt profilerad locklistpanel, skiffertak med sexkantiga plattor och hallskorsten. På framsidan finns en öppen förstukvist. Fönstren är spröjsade tvåluftsfönster. I vindsvåningen sitter liggande fönster med krysspröjs, något som även finns på de stående spetsbågiga vindsfönstren på gavlarna och på de stående fönster som flankerar entrédörren. Entrédörren är en parspegeldörr med slät omfattning. Förstukvisten och takkanten pryds av för trakten typiska, omsorgsfullt utformade lövsågerier. Byggnadens grund och yttertrappa är murade i sten. På ena gaveln finns en relativt modern tillbyggnad med småspröjsade fönster av modern typ. I utkanten av trädgården, i vinkel mot boningshuset, ligger ett magasin med faluröd locklistpanel och tak av korrugerad plåt. Dörrarna är klädda med liggande spontad panel. Snett bakom boningshuset ligger ytterligare ett uthus, som troligen varit brygghus. Det har faluröd träpanel, spröjsade tvåluftsfönster och skiffertak med sexkantiga plattor och hallskorsten. Dörren är klädd med liggande spontad panel. Ladugården som fanns tidigare är riven.

Norra Halvgårdens kulturhistoriska värde motiveras av de kvarvarande byggnadernas välbevarade karaktär, där särskilt boningshuset och brygghuset utmärker sig. Boningshusets tidstypiska gestaltning och välbevarade snickerier har såväl byggnadshistoriska som arkitektoniska värden, och brygghuset med sitt skiffertak är intressant som exempel på en relativt påkostad ekonomibyggnad. Gården har som helhet stora miljöskapande värden.

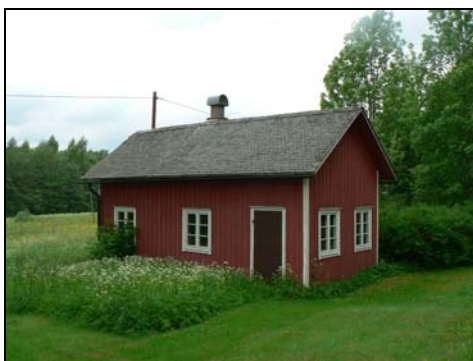
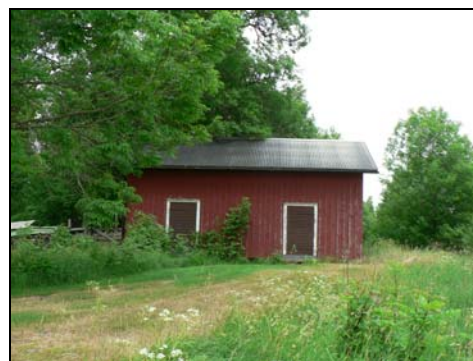
Brygghuset till vänster, magasinet till höger.

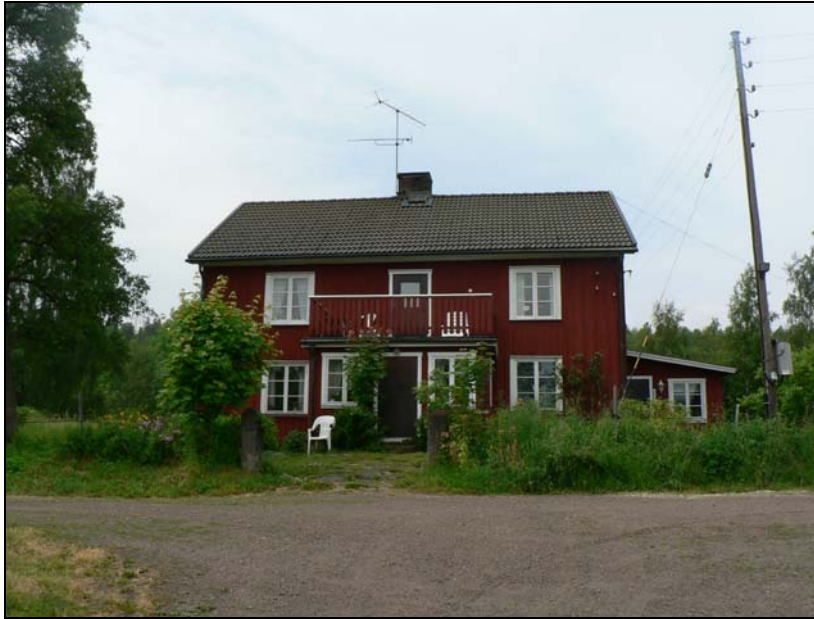
17. Tonsberg, Tonsberg 1:6

Boningshuset.

Tonsberg ligger väster om Örsjön, strax norr om Åsmule invid vägen som löper längs Örsjöns västra sida. Söder om gården ligger Tonsbergs såg och kvarn invid Storån, se **sid. XX**. På gården finns flera stora träd, bland annat en tidigare hamlad ask. Gården består av ett stort antal byggnader, med en viss åtskillnad mellan man- och fågård. Mangårdsbyggnaden är en dalslandsstuga från ca 1860, med faluröd locklistpanel på oregelbunden bredd, spröjsade tvåluftsfönster och en inbyggd förstukvist med balkong ovanpå. Taket är av betongtegel och dörrarna av modernt snitt. Söder om boningshuset, längs en liten väg ned mot Storån, ligger en källare med vind. Vid Storåns strand ligger en tvättstuga med faluröd träpanel och skiffertak. Resten av ekonomibyggnaderna ligger norr och öster om mangårdsbyggnaden. Här finns en ladugård från ca 1900, ett mindre grishus/dass/vedbod med murad fähusdel från ca 1900, ett vagnslider/garage med magasin från ca 1920-30, en länga med garage och plats för maskiner från ca 1920-50 och ett mindre vedskjul, alla med faluröd träpanel och plåttak. I en hage norr om dessa byggnader ligger ett litet timrat fähus med skiffertak. Det är opanelat och omålat och flyttades hit från Gunvarbyn i mitten på 1900-talet. Tidigare låg smedjan här. Vid vägen ligger ännu ett garage från ca 1940-50.

Tonsbergs kulturhistoriska värde motiveras av den rika och välbevarade gårdsmiljön, där flera olika byggnadstyper och funktioner finns representerade. Särskilt de små fähusen är intressanta, eftersom denna typ av byggnader ofta försvunnit under 1900-talets rationaliseringar. Gården är ett intressant exempel på en större gård med flertalet byggnader som behövdes i ett självhushåll bevarade, och den har som helhet såväl byggnadshistoriska som pedagogiska värden.

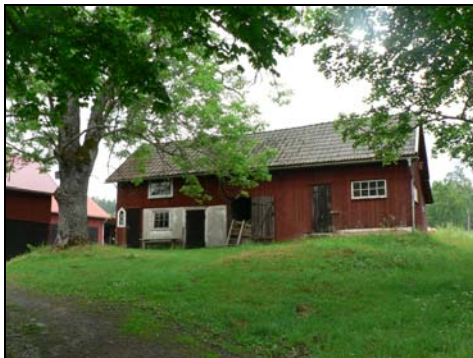
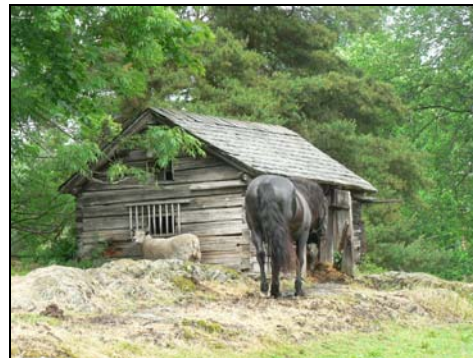
Det lilla grishuset/dasset/vedboden till vänster, fähuset i hagen till höger.

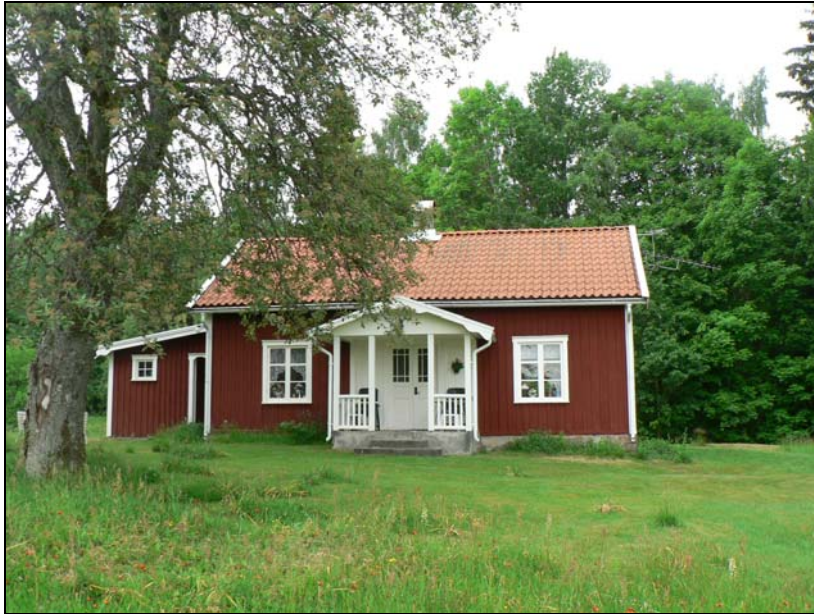
18. Södra Aplebol, Linde 1:32

Boningshuset.

Södra Aplebol ligger ett hundratal meter från Örsjöns västra strand, ovanför en svagt sluttande slänt. Ned mot sjön är det öppna marker och gården har en strålande utsikt. Gårdens byggnader ligger med ett undantag parallellt, med gavlarna mot sjön. Boningshuset är en enkelstuga uppförd ca 1863²¹, med faluröd locklistpanel, öppen förstukvist och tak av enkupigt lertegel. Skorstenen är en hallskorsten och byggnaden hade skiffertak fram till på 1980-talet. Dörren är en inåtgående pardörr med spröjsade fönster i övre delen. Fönstren är spröjsade tvåluftsfönster. Vid södra gaveln har på senare tid gjorts en väl anpassad tillbyggnad. I vinkel mot boningshuset ligger lillstugan, som flyttades hit ca 1910 från granngården. Det är en liten enkelstuga med faluröd locklistpanel och skiffertak med hallskorsten. På framsidan finns en öppen förstukvist. Ytterdörren är en vitmålad pardörr. På gården finns även en vagnbod med magasin på andra våningen. Byggnaden har faluröd locklistpanel, svartmålade dörrar och tak av sinuskorrugerad eternit. Ladugården, som uppfördes 1928-29, har faluröd locklistpanel, spröjsade fönster och sinuskorrugerat plåttak. I norra änden, mot sjön, finns dasset som har överljusfönster ovanför dörren.

Södra Aplebols kulturhistoriska värde motiveras av den väl sammanhållna gårdsmiljön och dennas välbevarade karaktär. Såväl boningshus som uthus är med sin gestaltning goda exempel på agrar bebyggelse från mitten av 1800-talet och fram till ca 1930. Lillstugan är med sina material ett fint exempel på en byggnad uppförd i material från närområdet.

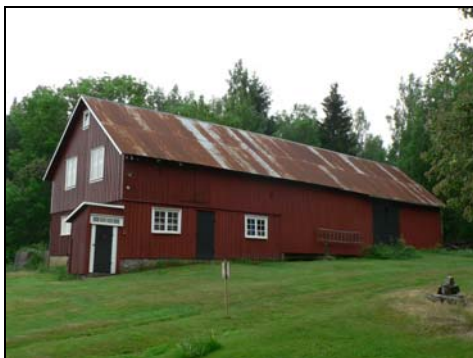
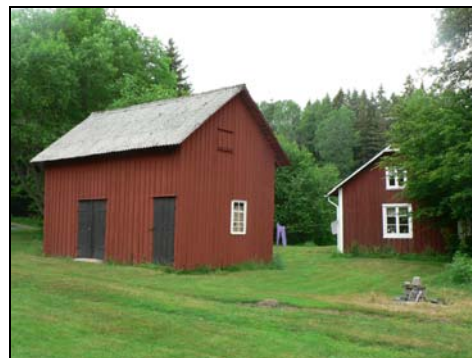
Ladugården till vänster. Till höger magasinet och lillstugans gavel.

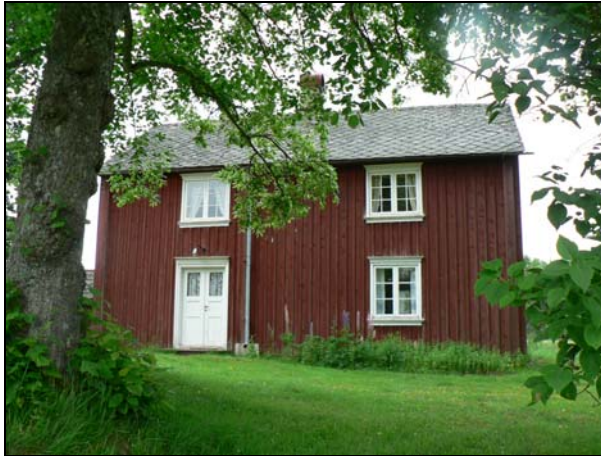
19. Lilla Linde, Linde 1:17

Boningshuset.

Lilla Linde ligger ovanför en slänt ned mot Storån, ca femhundra meter väster om Örsjön. Gården ligger samlad, omgiven av öppna marker, med flera stora ekar runt om och en lind som vårdträd. Boningshuset är en dalslandsstuga uppförd ca 1850²², med faluröd locklistpanel med utskjutande knutar, skiffertak med rombiska plattor och hallskorsten. Dörren är en inåtgående pardörr med glasad överdel. Fönstren är av två typer, en något bredare med småspröjsade rutor och en med ”vanlig” sexdelad spröjsindelning. De senare sattes in 1875, då stora rummet även fick innertak. Båda fönstertyperna har profilerade över- och understycken. Lillstugan intill uppfördes 1903, då den försågs med spåntak. Det nuvarande skiffertaket lades 1904. Lillstugan har faluröd locklistpanel, spröjsade tvåluftsfönster med enkla omfattningar samt en inåtgående enkel dörr med fiskbenspanel. Bakom lillstugan ligger en vedbod med kallmurad stengrund, faluröd lockpanel med okantade bräder och tak av sinuskorrugerad eternit. Ladugården, som uppfördes 1935, har faluröd slät panel och tak av betongtegel med plan profil. På andra sidan boningshuset ligger en redskapsbod med dasset inrymt i ena änden. Boden uppfördes 1950 och har slät faluröd panel och tak av samma typ som ladugården. I en slänt nära boden ligger jordkällaren, som uppfördes 1964 i betong med tak av eternit, och invid denna smedjan från 1908. Smedjan har lockpanel av okantade bräder och tak av enkupigt lertegel.

Lilla Lindes kulturhistoriska värde motiveras av den välbevarade helhetsmiljön, där bebyggelsen vuxit fram kontinuerligt från mitten av 1800-talet och hundra år framåt. Här finns byggnader för flera olika funktioner, vilket ger en pedagogiskt intressant helhetsbild. Byggnadernas karaktär är i allt väsentligt oförändrad, vilket gör Lilla Linde till en helhetsmiljö med mycket stora kulturhistoriska värden. Gården är en särdeles god representant för agrar bebyggelse från denna tid och är av byggnadsminnesklass.

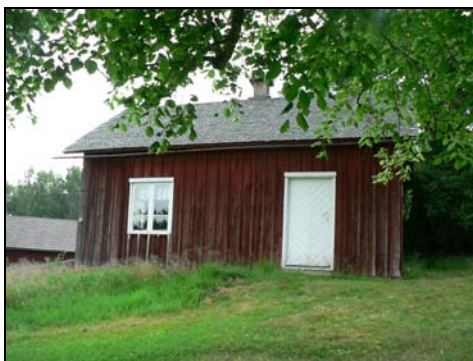
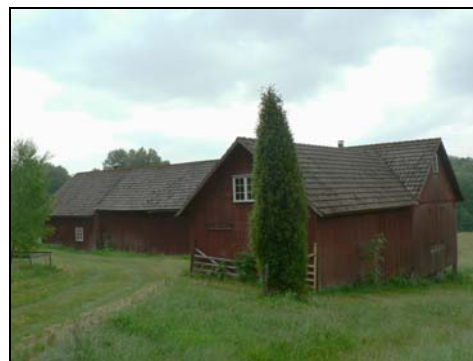
Lillstugan till vänster, ladugården till höger.

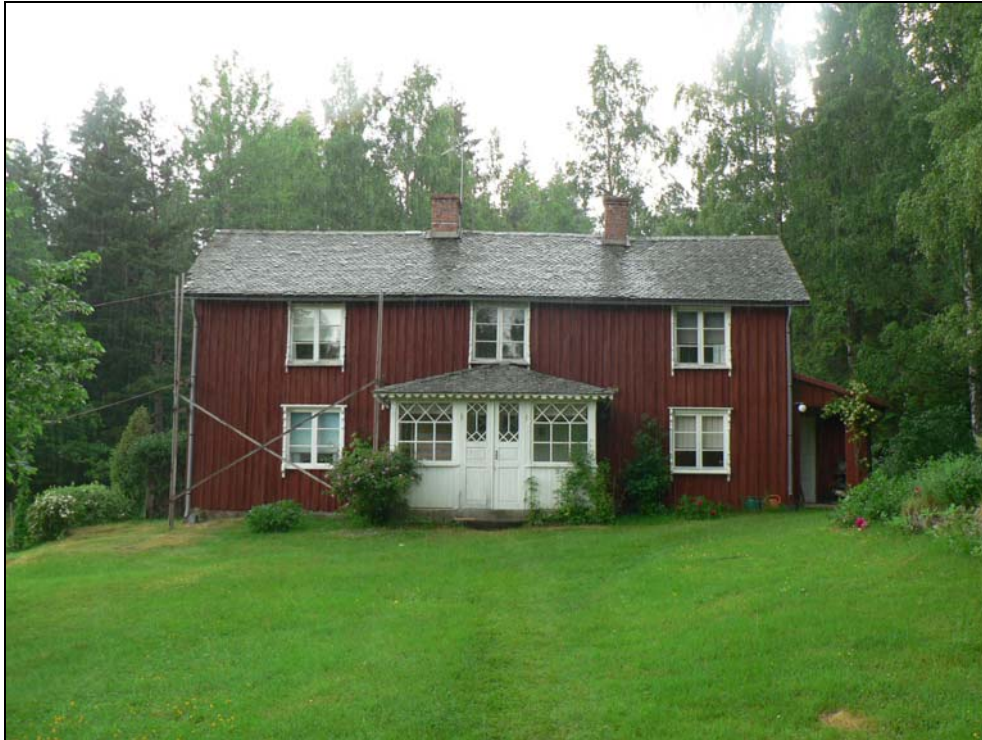
20. Ögården, Linde 1:12

Boningshuset.

Ögården ligger ca fem hundra meter väster om Örsjön, med skog åt norr och öster och öppen mark åt väster och söder. Från stora vägen leder en björkallé fram till gården, nära vilken det också står en stor, vidkronig ek. Boningshuset är ursprungligen en dalslandsstuga från 1846, som senare byggts på till en parstuga. Byggnaden har faluröd locklistpanel, skiffertak och en glasveranda med skiffertak, spröjsade fönster och pardörrar med glasad överdel. Längs verandans takkant löper en dekorativ fris. Mot boningshusets ena gavel är en snedtäcka med öppen farstu tillbyggd. Byggnaden har spröjsade tvåluftsfönster, som på framsidan sitter symmetriskt placerade och som omges av dekorativt utformade fönsteromfattningar. Boningshuset omges av en frukträdgård. Vid gårdsentrén ligger ladugården, uppförd på 1930-talet, och magasinet, från 1943, parallellställda. Båda byggnaderna har faluröd slät panel/locklistpanel och svartmålade dörrar. Ladugården har tak av svart trp-plåt, magasinet har tak av tvåkupigt lertegel. I trädgården finns även en lekstuga.

Ögårdens kulturhistoriska värde motiveras av dess välbevarade karaktär. Såväl boningshus som uthus ansluter såväl i material som i utformning till traktens byggnadstradition och är goda exempel på denna. Den dekorativt utformade verandan ingår i den rika lövsågeritradition som funnits i socknen.

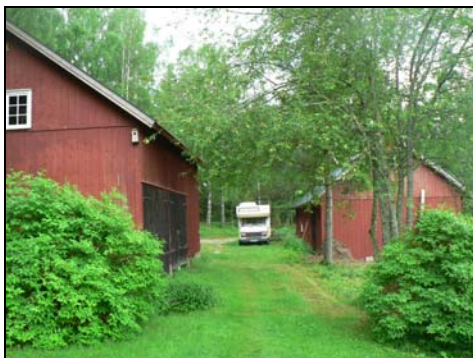
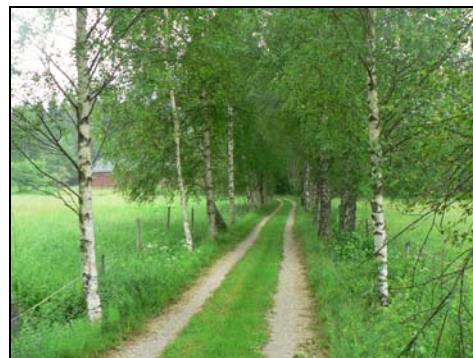
Vagnslidret och ladugården till vänster. Till höger björkallén.

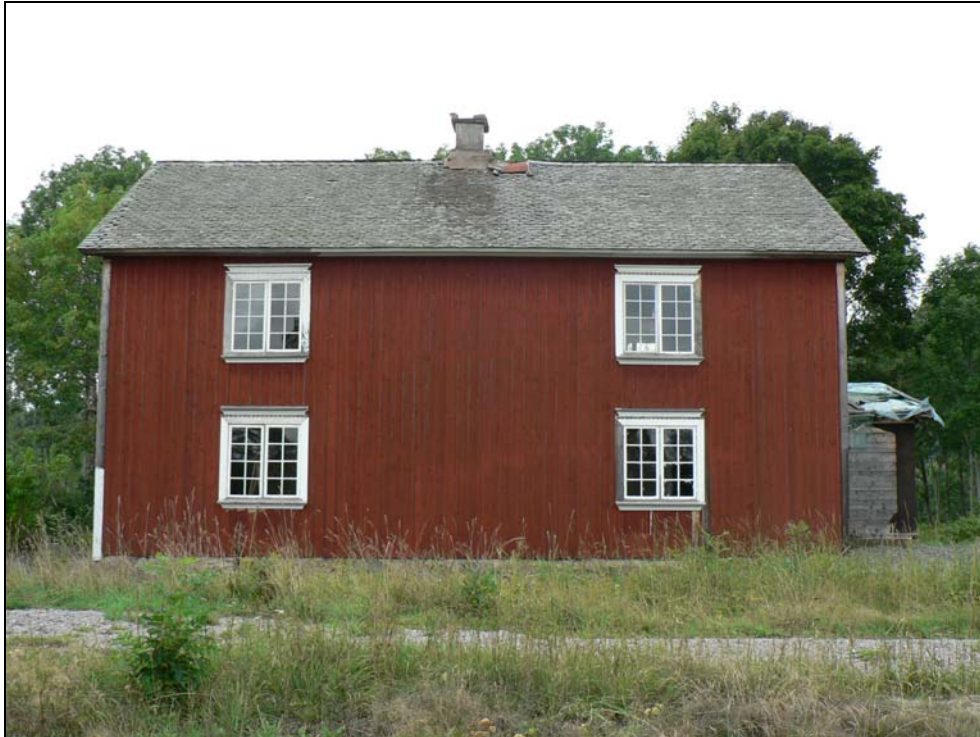
21. Stora Linde, Linde 1:39

Stora Linde från öster.

Stora Linde ligger på en höjd väster om Örsjön, strax norr om Gunvarby kvarn. I dag finns bara boningshuset kvar av gården. Det är en dalslandsstuga uppförd ca 1850, med faluröd locklistpanel, småspröjsade tvåluftsfönster och skiffertak med hallskorsten. Byggnaden var vid inventeringstillfället under renovering, vilket gjorde den öppna förstukvisten och snedtäckan på ena gaveln svårbedömda. Byggnaden har två fönster i bredd på gavlarna och är något större än vanliga dalslandsstugor. Fönsteromfattningarna är dekorativt utformade och under takkanten i gavelröstet på den sida som ännu inte fått ny panel sitter en tandsnittslist.

Stora Lindes kulturhistoriska värde motiveras av dess något ovanliga utformning och storlek. Trots vissa exteriöra förändringar är det tydligt att detta varit en relativt stor gård, med ägare som haft ambitioner avseende utformningen. Stora Linde är en av socknens största och mest särpräglade dalslandsstugor, och har som sådan byggnadshistoriskt och miljöskapande värde.

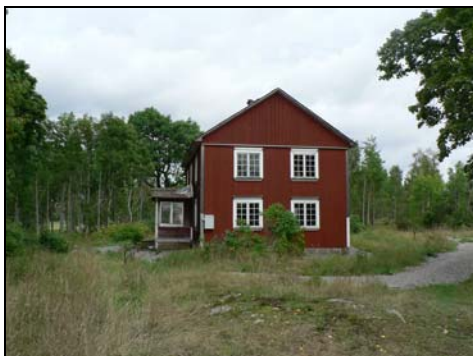
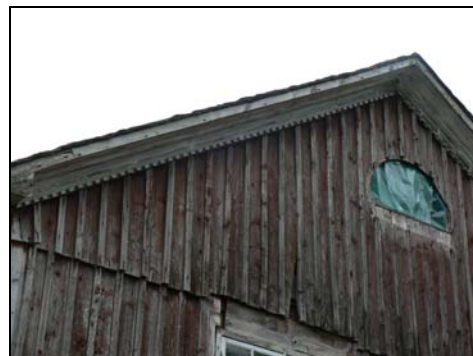
Till vänster Stora Linde från söder. Till höger den dekorativa tandsnittslisten.

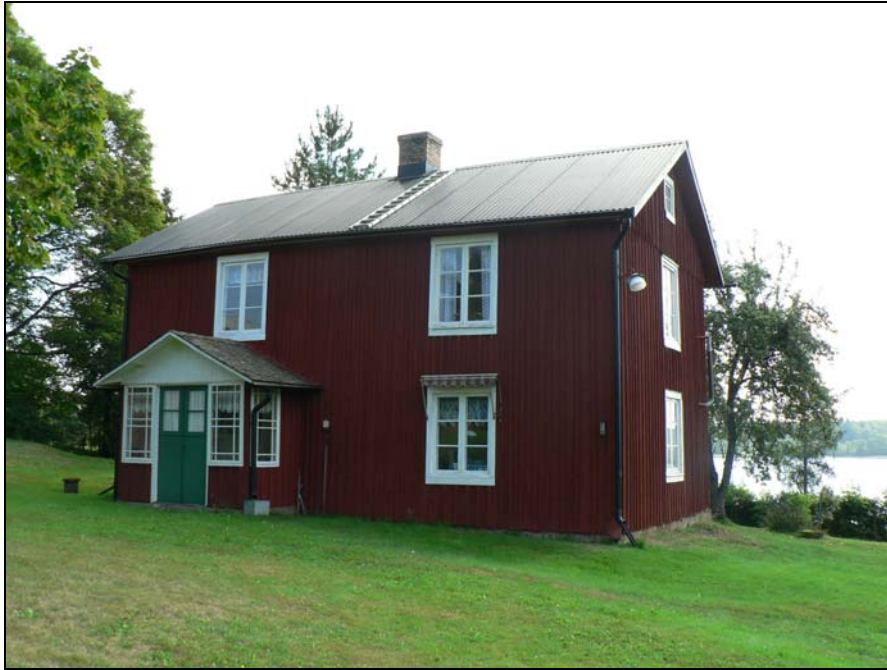
22. Vrångebäck 1:18

Boningshuset med Örsjön i bakgrunden.

Vrångebäck 1:18 ligger vid Örsjöns västra strand, med strålande utsikt och byggnaderna som ett band längs en brukningsväg i nord-sydlig riktning. Gården är uppförd efter 1845, då laga skifte ägde rum. Innan dess låg byns bebyggelse mer samlad strax norr om gårdens nuvarande läge. Boningshuset är en dalslandsstuga från mitten på 1800-talet, med faluröd locklistpanel, spröjsade tvålufts-fönster och en senare tillkommen förstukvist med spröjsade fönster och pardörrar med glasad överdel. Förstukvisten har skiffertak. Boningshusets skiffertak är bevarat under ett nytt plåttak, hallskorstenen är nedtagen och ersatt med en skorsten i tegel. Invid boningshuset ligger en källare med överbyggnad med faluröd locklistpanel och plåttak. Söder om boningshuset ligger ett vagnslider med magasin och snickarbod från ca 1920-50, med faluröd locklistpanel/slät panel och plåttak. Söder om vagnslidret ligger ett fårhus från ca 1970, med faluröd träpanel och plåttak. Alla byggnader har gröna dörrar.

Gårdens kulturhistoriska värde motiveras av den välbevarade helheten, där flera funktioner finns representerade i bebyggelsen. Byggnaderna är också mycket välbevarade. Boningshuset är, trots det utbytta taket, en god representant för regionens traditionella bebyggelse. Gården har som helhet såväl byggnadshistoriska som miljöskapande värden.

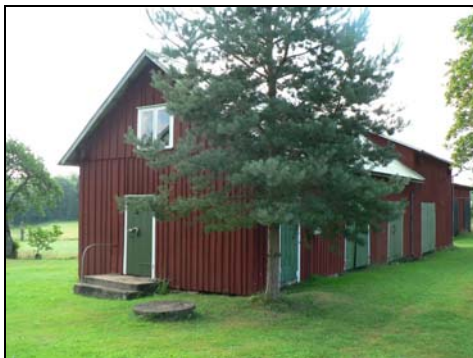
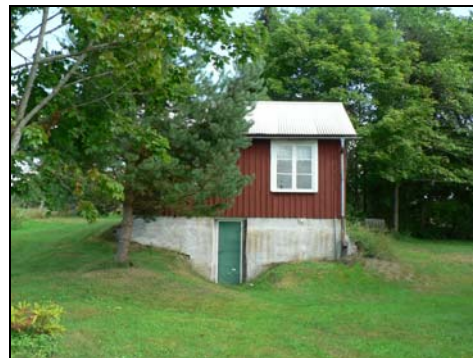
Vagnslidret till vänster. Till höger källaren med överbyggnad.

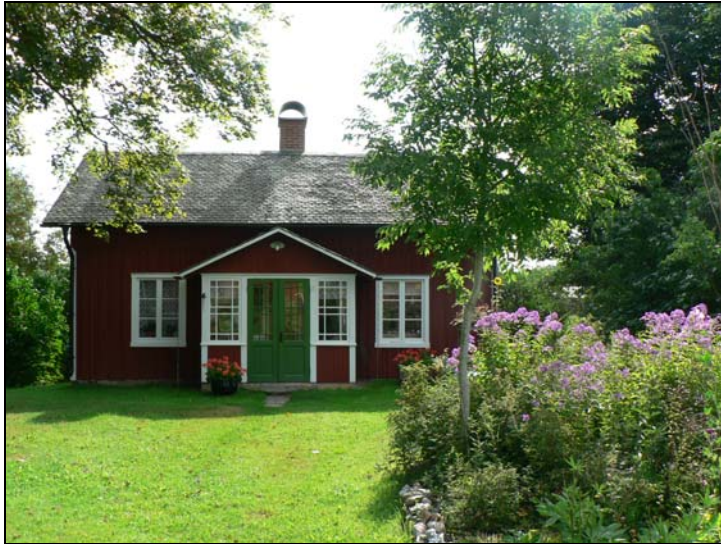
23. Vrångeback 1:20 och 1:22

Boningshuset.

Gården ligger några hundra meter från Örsjöns västra strand, invid vägen som leder ned till Vrångeback 1:18. Runt byggnaderna ligger en trädgård med omfattande och välskötta odlingar, som omgärdas av en trädgårdsgård av äldre modell. Boningshuset är sannolikt uppfört ca 1900 och har faluröd locklistpanel på delvis oregelbunden bredd, med en dekorativt utformad övre sektion. Taket är skiffertäckt, med skorsten murad i tegel. På framsiden finns en glasveranda med spröjsade fönster och en pardörr med glasad överdel. Fönstren är spröjsade tvåluftsfönster med vita bågar och omfattningar. Längs vägen, i vinkel mot boningshuset, ligger ett uthus med garage, magasin och bod. Uthuset har faluröd locklistpanel och tak av tvåkupigt lertegel. Ladugården ligger i vinkel mot vägen och hör i dag till Vrångeback 1:22. Den uppfördes sannolikt i början av 1900-talet och är relativt liten. Den har faluröd panel av okantade bräder, gröna dörrar och tak av tvåkupigt lertegel. På baksidan finns en skygga. Till gården hör även två lillstugor, varav den äldre har faluröd locklistpanel, tak av tvåkupigt lertegel dess på gaveln. Den yngre, som inrymmer en bastu, är nyuppförd med faluröd locklistpanel och skiffertak. I trädgården finns också en nyuppförd förrådsbyggnad i ovanlig teknik – nederdelen är i korsvirke och byggnaden kröns av ett långt neddraget, valmat spåntak med halmtäckt nock. I utkanten av trädgården, i en slänt ned mot en bäck, finns en jordkällare med överbyggnad med tak av tvåkupigt lertegel.

Gårdens kulturhistoriska värde motiveras av dess välbevarade karaktär och väl sammanhållna helhetsmiljö. Boningshusets tidstypiska utformning och materialval är intressanta som exempel på traktens byggnadstradition. Uthusets utformning och välbevarade exteriör bidrar till helhetsmiljön. Trädgården med dess gårdsgård och övriga struktur är av stor vikt för helhetsmiljön.

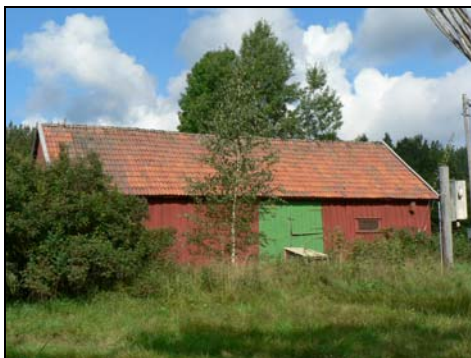
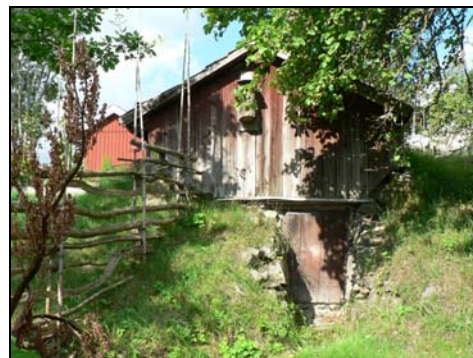
Ladugården till vänster. Till höger källaren och en bit av gårdsgården.

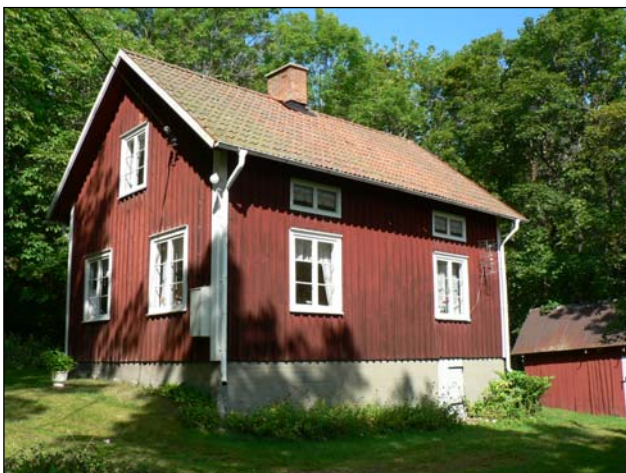
24. Knipestaden, Örs-Säter 1:50

brant slänt med skog. Huset uppfördes 1929-30²³ med faluröd träpanel, spröjsade tvålufts-fönster och en pardörr med glasad överdel. Entrén vetter mot berget bakom. I vindsvåningen sitter liggande spröjsade fönster. Taket är av tvåkupigt lertegel. Byggnaden, som är i ett och ett halvt plan, har en relativt brant taklutning. Invid boningshuset ligger en bod med panel delvis av bakar.

Byggnadens kulturhistoriska värde motiveras av dess välbevarade och tidstypiska karaktär. Den är ett intressant exempel på ett boende utan direkt agrar anknytning, vilket hr varit tämligen ovanligt i Ör, och har såväl byggnadshistoriska som socialhistoriska värden.

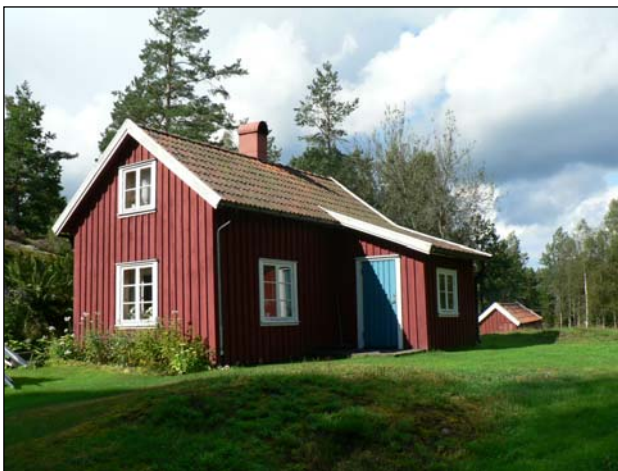
25. Barrås, Örs-Säter 1:51

I östra delen av Kroppefjäll ligger Barrås, tidigare torp under Säter. I dag ligger Barrås omgivet av djup skog som tagit över de forna åkrarna. Här har varit torp sedan 1832 och den stuga som i dag ligger här är sannolikt den ursprungliga.²⁴ Den har faluröd locklistpanel, spröjsade tvålufts-fönster och tak av tvåkupigt lertegel. Stugan hade ursprungligen torvtak, men renoverades och höjdes på 1930-talet. Då tillkom också den inbyggda förstukvisten. Norr om stugan finns en mindre bod och ett dass. Där låg tidigare även ladugården. Stugan ligger omgiven av en trädgård med gräsmatta och rabatter.

Torpet med boden skymtande till höger.

Barrås kulturhistoriska värde motiveras av dess välbevarade karaktär och historia som bostad för en del av socknens mindre bemedlade invånare. Torpet är en god representant för sin byggnadskategori och har såväl byggnadshistoriskt som socialhistoriskt värde. Det är också intressant som ett av få kvarvarande exempel på socknens bebyggelse-etableringar på fjället.

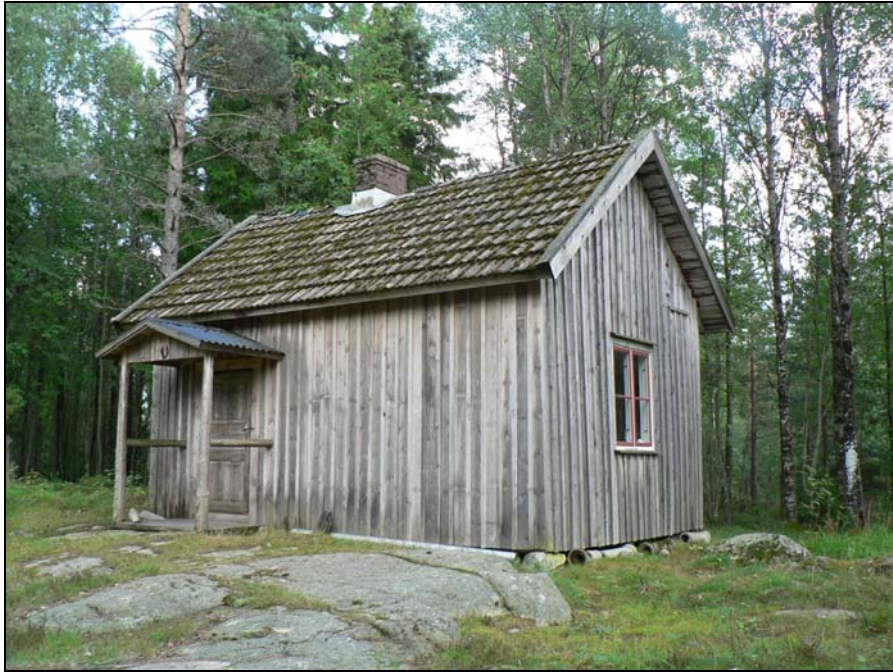
26. Marielund, Åsmule 1:48

Boningshuset.

Marielund ligger mycket ensligt långt uppe på Kroppefjäll, utan farbar väg den sista kilometern, omgivet av igenvuxna små åkrar. Här låg tidigare ett torp, som revs i början av 1900-talet.²⁵ I dag ligger här en liten stuga, uppförd 1933 som bostad för skogsarbetare som låg här i veckorna och for hem över helgen. Stugan är klädd med omålade locklistpaneler och har tak av betongtegel med plan profil. De få fönstren är kvadratiska med spröjs. En liten bit ifrån huset ligger stallet, som uppfördes efter stugans tillkomst. Även stallet är en liten byggnad med omålade, släta paneler och plåttak. Invid det lilla stallet står dasset. Efter att skogshanteringen upphört används stugan under jakten.

Marielunds kulturhistoriska värde motiveras främst av dess intressanta historia, men också av dess välbevarade karaktär. Det är en intressant byggnad som i sig är ett arbetslivsminne. Här bodde sju-åtta skogshuggare under enkla förhållanden, och många berättelser torde ha varit knutna till denna plats. Marielund är intressant ur såväl socialhistorisk som arbetslivshistorisk synvinkel.

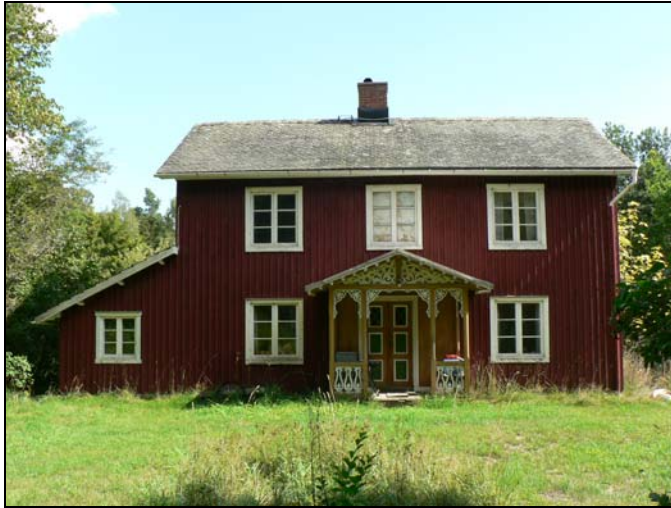
27. Övre Skogen, Kvarnen 1:9

Boningshuset.

Övre Skogen ligger i socknens sydvästligaste hörn, vid vägen söderut mot Sundals-Ryr. Gården är tydligt uppdelad i man- och fägård och är på herrgårdsvis orienterad mot vägen, varifrån en allé med bland annat lönnar leder ned till boningshuset. Mangårdsbyggnaden och delar av den välanlagda trädgården ligger omgärdade av en stengärdesgård. Mangårdsbyggnaden är en dalslandsstuga uppförd ca 1860, med faluröd locklistpanel, skiffertak och en öppen förstukvist med omsorgsfullt utformade lövsågeriarbeten. Fönstren är spröjsade tvåluftsfönster och dörren en pardörr med speglar. Vid ena gaveln finns en snedtäcka med modern dörr. Byggnaden flankeras på för traktens större gårdar typiskt vis av ett magasin och en lillstuga, som båda har faluröd locklistpanel. Magasinet har skiffertak medan lillstugans skiffer på senare tid bytts mot plåt. Fägården ligger bakom boningshuset. Här finns ett lider med lockpanel av okantade bräder och plåttak, en lada med lockpanel av okantade bräder, plåttak och en tillbyggnad med såg vid ena gaveln. Invid ladan/sågen ligger ett fähus murat i huggen sten, med tak av betongtegel med plan profil. På den gamla ladugårdens plats ligger en relativt nyuppförd bastu med lockpanel av okantade bräder och plåttak med trp-profil. I trädgården finns ännu ett relativt nyuppfört uthus med omålad lockpanel av okantade bräder och plåttak, ett mindre äldre uthus med samma typ av panel och bandat plåttak samt en jordkällare med överbyggnad och tak av tvåkupigt lertegel.

Övre Skogens kulturhistoriska värde motiveras av den rika bebyggelsemiljön, där det stora antalet byggnader, och dessas välbevarade karaktär, bildar en intressant helhet med såväl byggnadshistoriska som pedagogiska värden. Mangårdsbyggnaden är ett välbevarat exempel på en dalslandsstuga av senare modell och gårdsmiljöns uppbyggnad är ett välbevarat exempel på en större gårds planering under 1800-talets andra hälft, där herrgårdsidealerna slagit igenom.

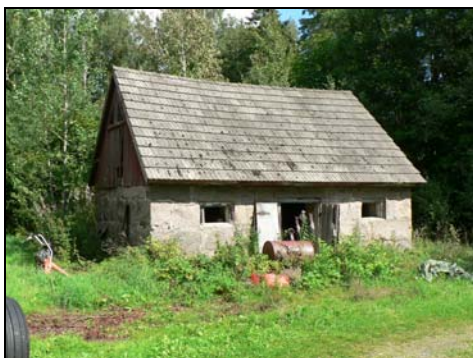
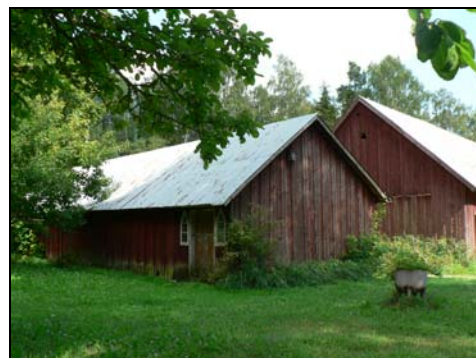
Det murade fähuset till vänster och lidret, med ladan i bakgrunden, till höger.

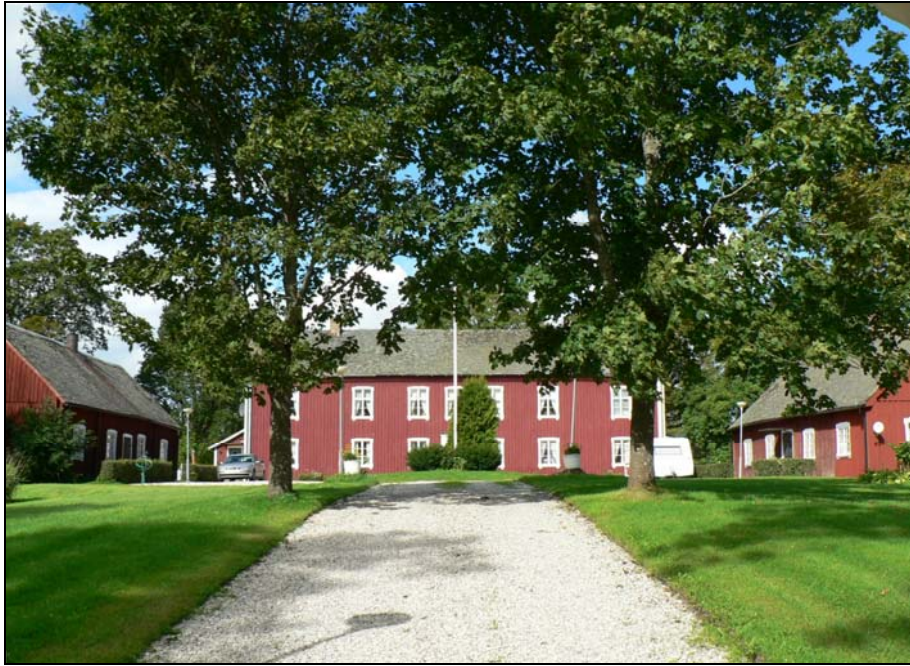
28. Säter, Örs-Säter 1:80

Säter med det före detta brygghuset till vänster och drängstugan till höger.

Säter ligger på en höjd vid Örsjöns södra ände. Gården, som är uppdelad i man- och fågård, omges av stora askar. Mangården är strikt symmetrisk, med en körväg upp mot huvudbyggnaden som flankeras av två flyglar. Två lönnar markerar entrén till gårdsplanen, som har en rund plantering framför huvudbyggnaden. Huvudbyggnaden uppfördes ca 1750²⁶. Eventuellt var den då i ett plan, som byggdes på med en andra våning ca 1800²⁷. Byggnaden har en symmetriskt uppbyggd fasad med locklistpanel målad med faluröd oljefärg, skiffertak med rombiska plattor och valmade gavelspetsar. Fönstren är av två typer, dels äldre fönster med korspost och spröjs på övervåningen, dels spröjsade tvålufts-fönster på nedervåningen. Fönsteromfattningarna, som liksom fönsterbågarna är vita, är av samma typ som på det närliggande Örbacka. Ytterdörren är en vitmålad pardörr, med tre listomgärdade fält med centrerade bladrossetter på vardera dörrbladet. Den östra flygeln har tidigare varit drängstuga och används i dag som bostad. Den har faluröd locklistpanel på delvis oregelbunden bredd, småspröjsade fönster och skiffertak med rombiska plattor. Dörren är av samma typ som på huvudbyggnaden, men är här svartmålad. Den västra flygeln, som troligen är gårdens äldsta byggnad, har tidigare inrymt brygghus och magasin. I dag är här förråd och pannrum. Även den västra flygeln har faluröd locklistpanel, småspröjsade fönster och skiffertak med rombiska plattor. På baksidan är skiffret dock bytt mot plåt. Ladugården uppfördes 1917 och är murad i sten, som putsats. Logdelen och rännnet är uppförda i regelverk med slät faluröd panel. Byggnaden har tak av korrugerad eternit. På gården finns även ett modernt ungdjursstall i faluröd plåt från sent 1980-tal, en maskinhall från tidigt 1990-tal samt ett dass/cykelskjul och ett vagnslider från ca 1920-40.

Säters kulturhistoriska värde motiveras av anläggningens välbevarade karaktär och historiska betydelse som en av socknens största gårdar. Gårdsanläggningen svarar mot de herrgårdsideal som rådde under sent 1700-tal, med symmetriska miljöer med stram utformning. Huvudbyggnaden är med sin ståndsmissiga utformning ett exempel på en högreståndsmiljö som inte varit vanlig i den här delen av Dalsland. Gården har såväl byggnadshistoriska som socialhistoriska och arkitektoniska värden.

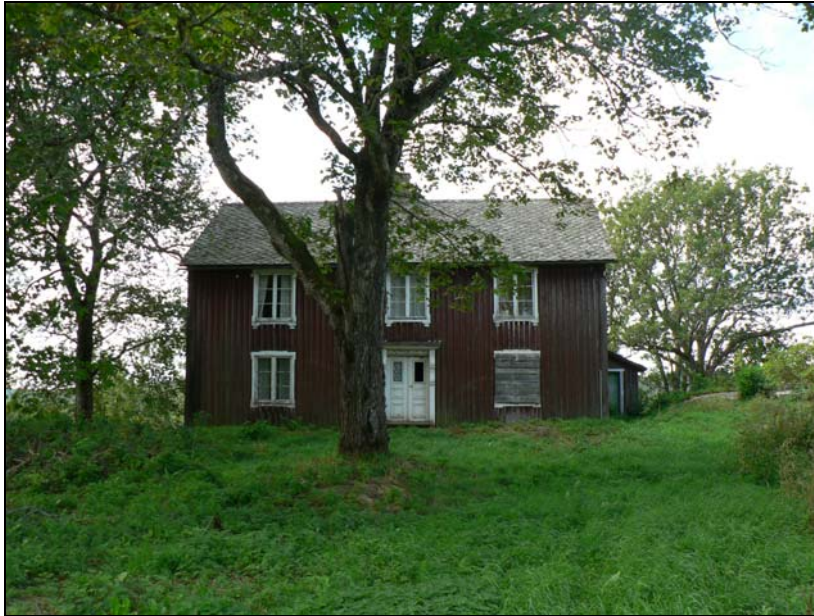
29. Örbacka, Örbacka 1:6

Boningshuset.

Örbacka ligger vackert ovanför en slänt som sluttar ned mot Örsjön, i sjöns sydöstra ände. Ned mot sjön är det öppen odlingsmark, i övrigt omges gården av omväxlande skogiga och öppnare partier. Boningshuset ligger med baksidan mot sjön, med en lönn på gårdsplanen framför huset och stora askar runt det som tidigare troligen varit trädgård. Boningshuset är en dalslandsstuga uppförd 1860²⁸, med faluröd locklistpanel, spröjsade tvåluftsfönster med dekorativt utformade omfattningar och skiffertak med rombiska plattor och hallskorsten. Fönsteromfattningarna är av samma typ som på det närliggande Säter. Runt dörren, som en är pardörr med speglar och glasad överdel, sitter en konstfullt utformad omfattning. Boningshuset flankerades tidigare av två flygelbyggnader, av vilka endast grunderna är kvar i dag. Av den ekonomibyggnad som uppfördes 1904 finns i dag den timrade ladugårdsdelen kvar, utan panel, med öppna gavelrösten och ett sviktande eternittak. På gården finns även ett mindre uthus med omålade locklistpanel och plåttak samt ett fähus med omålade locklistpanel och eternittak.

Örbackas kulturhistoriska värde motiveras framför allt av boningshusets välbevarade och ursprungliga karaktär, där såväl snickerier som material är typiska för den regionala byggnadstraditionen. Örbacka har stora byggnadshistoriska och arkitektoniska värden. Boningshuset är även av byggnadstekniskt intresse, eftersom så mycket av de ursprungliga materialen är bevarade.

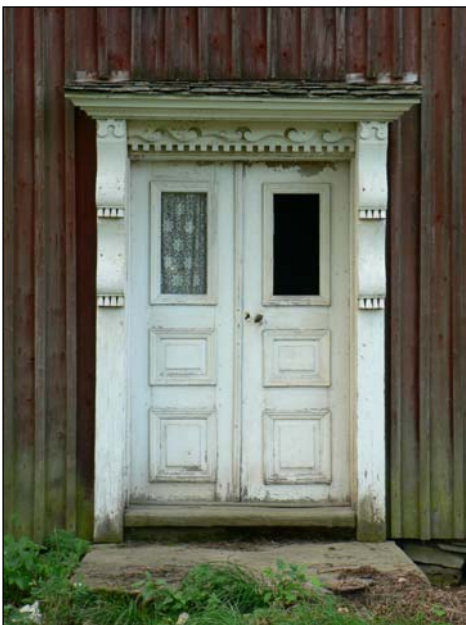
Det omsorgsfullt gestaltade entrépartiet.

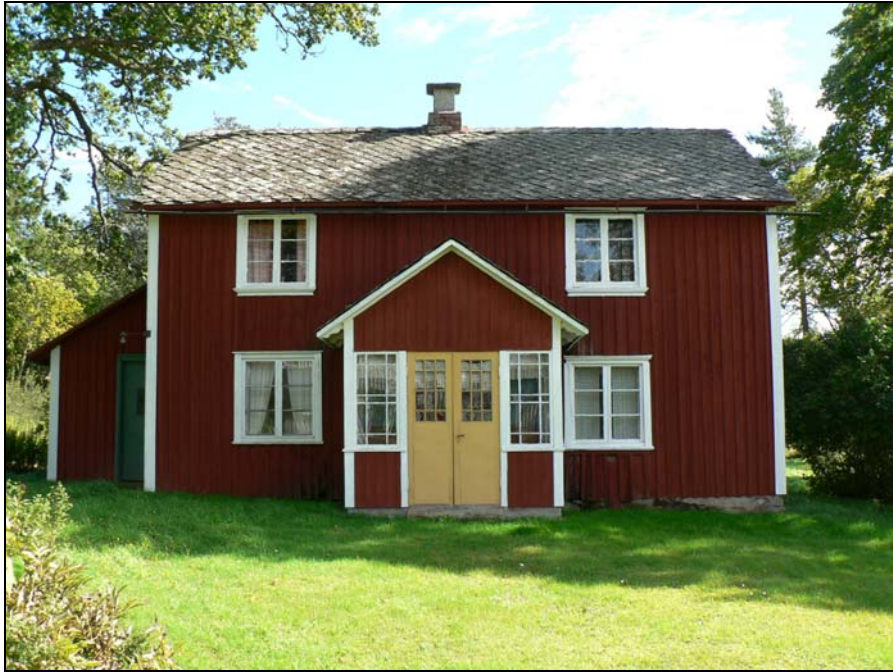
Dalslandsstugan från trädgården.

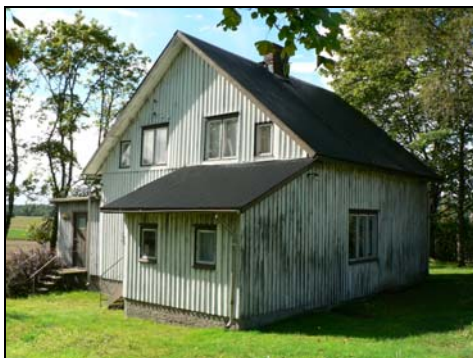
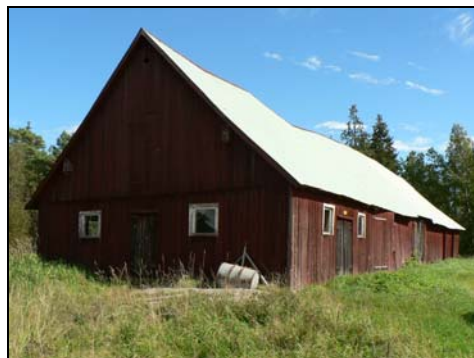
Till vänster det yngre boningshuset, till höger ladugården.

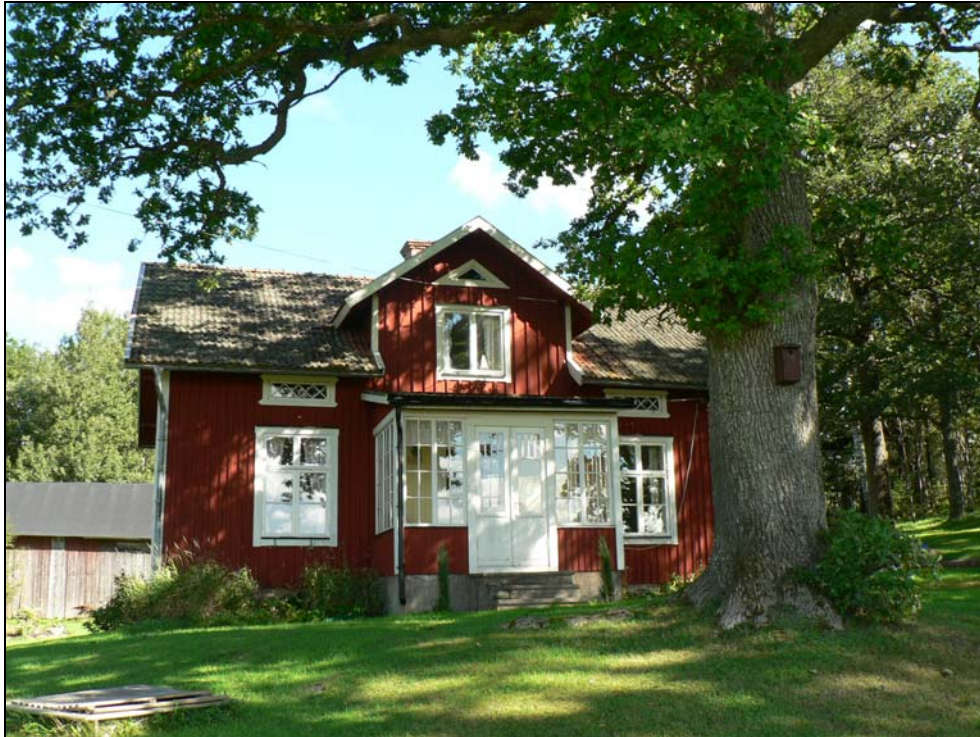
30. Lackeby, Lackeby 2:1

Lackeby ligger på en höjd ett par hundra meter från Örsjöns sydöstra ände, omgivet av öppna marker i söder och ett skogsparti i norr. Den består av två boningshus samt ett antal uthus. Boningshusen ligger omgivna av en trädgård med träd och buskar. Det äldre av dem är en dalslandsstuga från ca 1850-70, med faluröd locklistpanel, spröjsade tvåluftsfönster och skiffertak med rombiska plattor och hallskorsten. En glasveranda från tidigt 1900-tal med spröjsade fönster och ockragula pardörrar med glasad överdel utgör i dag entrén. Det yngre boningshuset är från ca 1940-50 och har vitmålad locklistpanel, två- och treluftsfönster utan spröjs och svart plåttak. Vid trappan sitter ett enkelt, stilrent smidesräcke. Något ovanför boningshusen ligger ladugården, sannolikt uppförd ca 1920, och vagnboden från ca 1920-40. På gården finns även ett magasin från ca 1920, en verkstad från ungefär samma tid, två garage, ett brygghus samt en källare.

Boningshuset, med ladugården skymtande bakom.

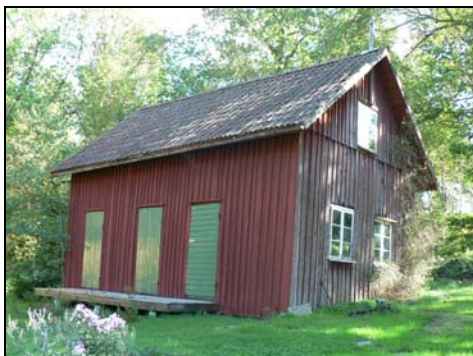
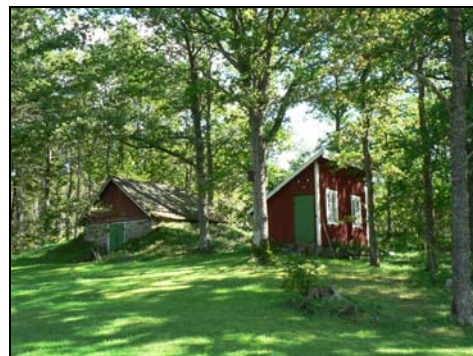
Magasinet till vänster, källaren och boden till höger.

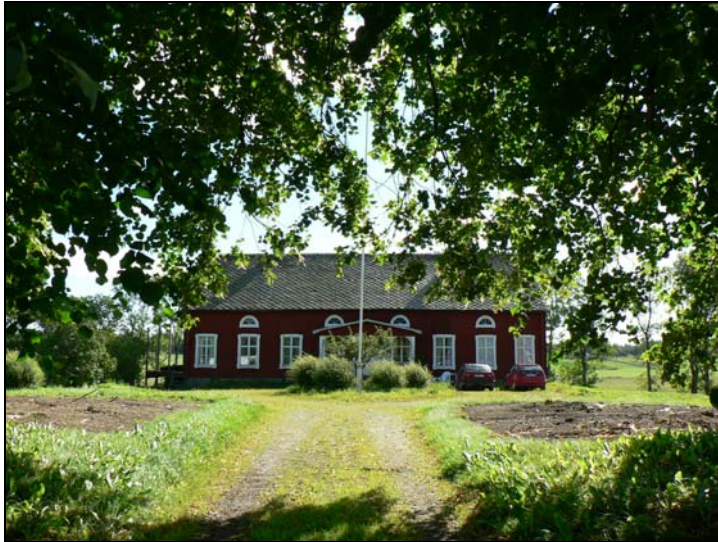
31. Tostebyn 2:4 och 2:1

I socknens södra ände, någon kilometer sydost om Örsjöns sydspets, ligger Tostebyn invid vägen mellan Säter och Assarebyn. Gården ligger i en skogsdunge som omges av öppna odlingsmarker. Boningshuset ligger närmast vägen, med en stor ek som vårdträd. Huset är ett västsvenskt dubbelhus, sannolikt uppfört 1910-30, med faluröd locklistpanel, spröjsade fönster med korspost och en glasveranda med pardörrar. Taket är av tvåkupigt lertegel. I en backe invid boningshuset ligger en bod med pulpettak och en källare med överbyggnad, båda med faluröd träpanel. Bakom boningshuset ligger ett magasin från ca 1920-40 samt ladugården från samma tid. Ladugården var vid inventeringen under renovering.

Huvudbyggnaden.

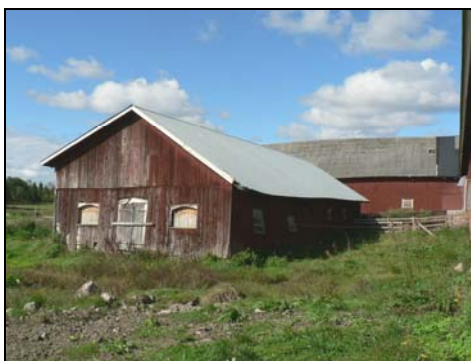
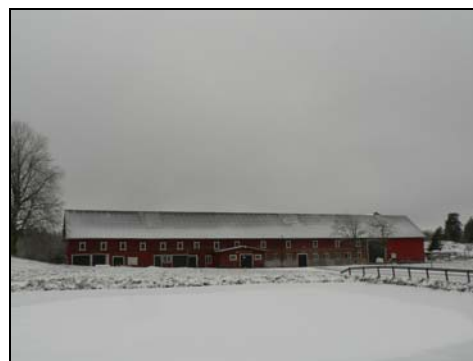
Det lilla fähuset till vänster, stora ladugården till höger.

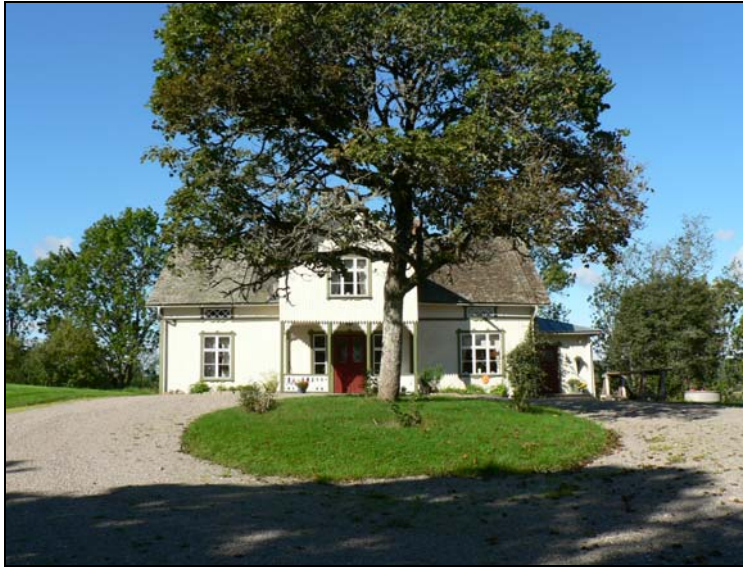
32. Gullesbyn 1:2

Gullesbyn ligger i socknens södra del, längs den väg som löper i öst-västlig riktning mellan Assarebyn och Örsjöns södra ände. Gården omges av öppen odlingsmark. Boningshuset och fägården ligger åtskilda från varandra, med boningshuset i vinkel mot vägen. Två stora lindar markerar entrén till gårdsplanen. Boningshuset ligger omgivet av en öppen yta, med en planteringsrondell med flaggstång framför huset. Byggnaden är uppförd 1840²⁹, med faluröd locklistpanel, skiffertak med rombiska plattor och en öppen förstukvist med lövsågerier. Vid hörnen och på baksidan är knutarna utskjutande. Fönstren är, med några undantag där fönstren bytts, spröjsade tvåluftsfönster med korspost. På framsidan är de symmetriskt placerade. I vindsvåningen sitter spröjsade lunettfönster. Gården har en stor, vinkelbyggd ladugård uppförd 1920, där fähusedelen är i tegel. Fasaden är i övrigt klädd med faluröd slät panel och faluröd plåt, taket är av svart plåt. Ladugårdens gestaltning har inspirerats av Löfvenskiölds typritningar och fönsteromfattningarna är dekorativt utformade och målade vita. I vinkeln ligger ett äldre fähus med faluröd slät träpanel, stickbågiga fönsteröppningar och plåttak.

Boningshuset.

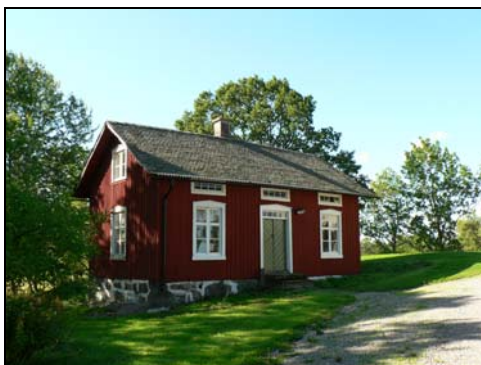
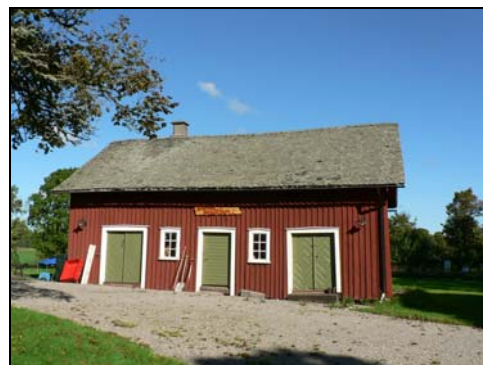
Till vänster lillstugan, till höger magasinet.
