**Kulturhistorisk
byggnadsinventering
Örs socken, Melleruds kommun
2006**

Beställare: Bygg- och miljönämnden, Melleruds kommun

Fältarbete och rapportskrivning: Kristina Wallman, Melica

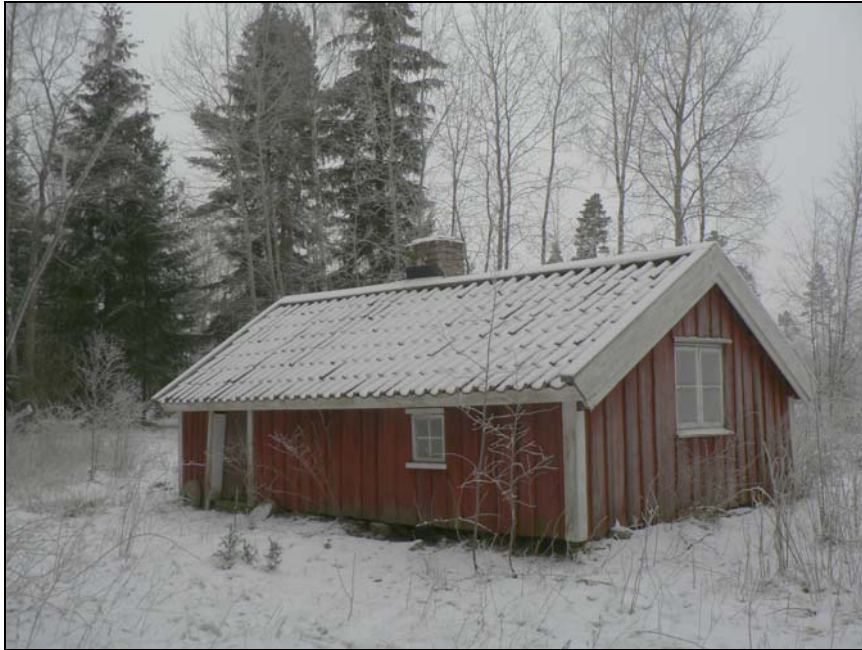
34. Stommen, Torbjörbyn 1:8

Stommen ligger någon kilometer öster om Torbjörbyn, i kanten av en vall. Det är en gammal soldatstom till Vrångeback och Torbjörbyn som ursprungligen låg uppe på Kroppefjäll, men som ansågs ligga för avlägset och på 1750-talet flyttades ned till Torbjörbyns utmark.³¹ Stommen ligger i dag utan farbar väg. Det är en enkelstuga från ca 1850-1900 med omålade locklistpaneler, spröjsade kvadratiska tvåluftsfönster och skiffertak med hallskorsten. Dörren är en enkel pardörr som öppnas inåt. Här har tidigare funnits en ladugård, som låg något öster om boningshuset, men den revs ca 1950. Stommen var bebott fram till på 1940-talet.³²

Stugan.

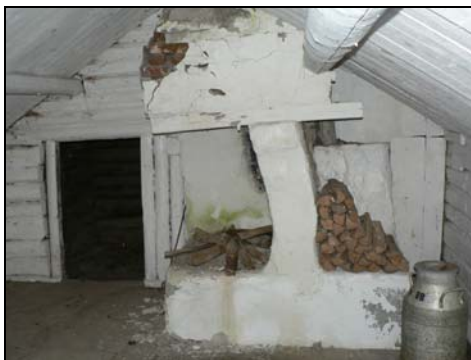
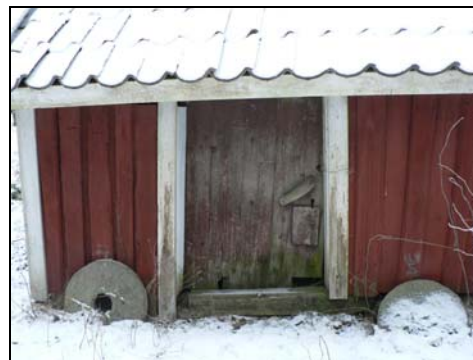
Till vänster den öppna spisen, till höger den låga ytterdörren.

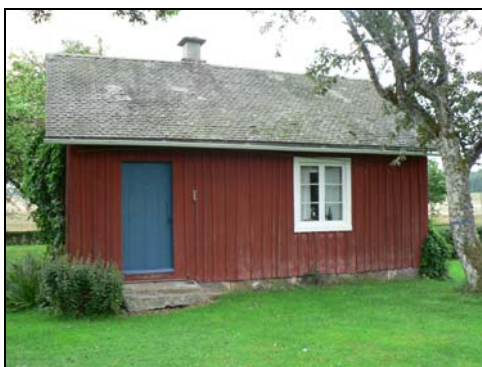
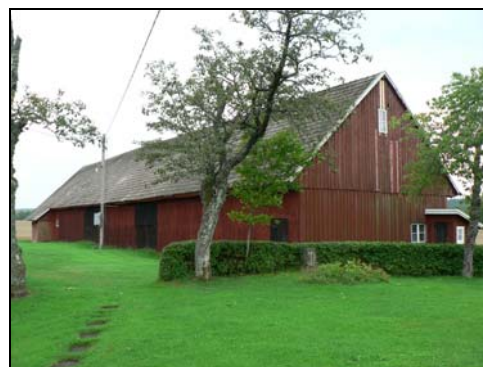
Till vänster lillstugan, till höger ladugården.

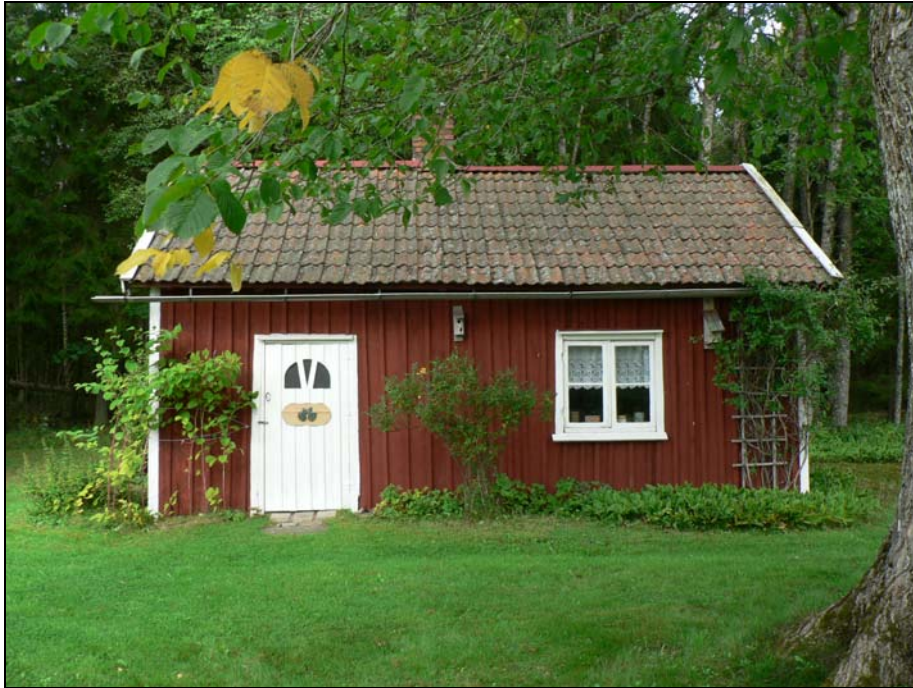
36. Gundlebol 1:14

Gundlebol ligger i det öppna odlingslandskapet invid Örsjöns östra strand, med en åker mellan gården och sjön. Gården är uppdelad i man- och fågård, där mangården omges av en häckomgårdad fruktträdgård. Boningshuset är uppfört 1950 i en för tiden typisk stil med stram fasad med faluröd locklistpanel, två- och treluftsfnster utan spröjs och en enkel öppen förstukvist. Ytterdörrarna är släta och blåmålade, med glasad överdel. Taket är ett tegeltäckt sadeltak med relativt brant takvinkel och små takutsprång. Invid boningshuset ligger en lillstuga med källare. Denna är sannolikt en enkelstuga från andra halvan av 1800-talet, med faluröd locklistpanel, spröjsade tvåluftsfnster och skiffertak med hallskorsten. Utanför trädgården ligger ekonomibyggnaderna glest grupperade kring en gårdsplan. Ladugården är relativt stor, med två logar, och uppfördes 1904. Den har tak av betongtegel med plan profil, med det äldre halmtaket bevarat under. Invid ladugården ligger en bod och ett garage med magasin ovanpå, båda med tak av tvåkupigt lertegel. Garaget har en *skatevila*, en upprättstående dekoration, på båda sidor om taknocken. Alla ekonomibyggnaderna har slät faluröd panel och svarta dörrar.

Boningshuset sett från trädgården.

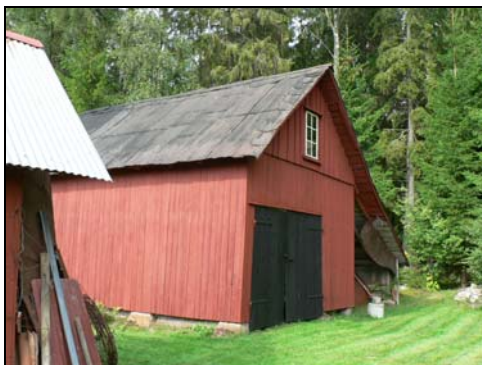
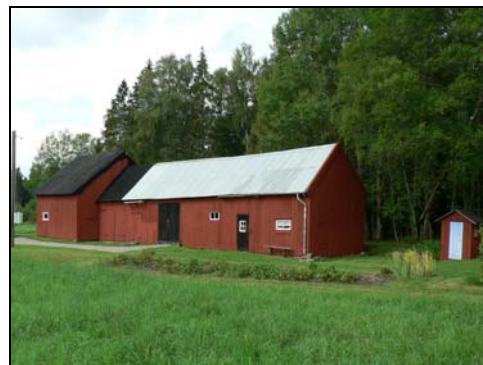
Tyskerudstorpet ligger i socknens centralbygd, med ett skogsparti åt norr och öppna marker i övrigt. Gårdens byggnader ligger som ett band längs skogsbrynet. På gården finns två bostadshus, en äldre enkelstuga från ca 1850-1900 och ett bostadshus från ca 1920-40. Enkelstugan har faluröd slät panel/locklistpanel, spröjsade kvadratiska tvåluftsfönster och tak av tvåkupigt lertegel med plåttäckt nock. Dörren har en liten glasruta i den övre delen. Ladugården är relativt liten, med en senare tillkommen högre logdel i västra änden. Byggnaden har slät faluröd panel, svarta dörrar och plåttak. I vinkel mot ladugården ligger ett stall med faluröd locklistpanel, svart dörr och plåttak. Invid stallet ligger ett garage, vars takbeklädnad är gjord av utbankade tunnor. Bottnarna har använts vid nocken och vid gavlarna.

Till vänster garaget med dess intressanta taktäckning. Till höger ladugården.

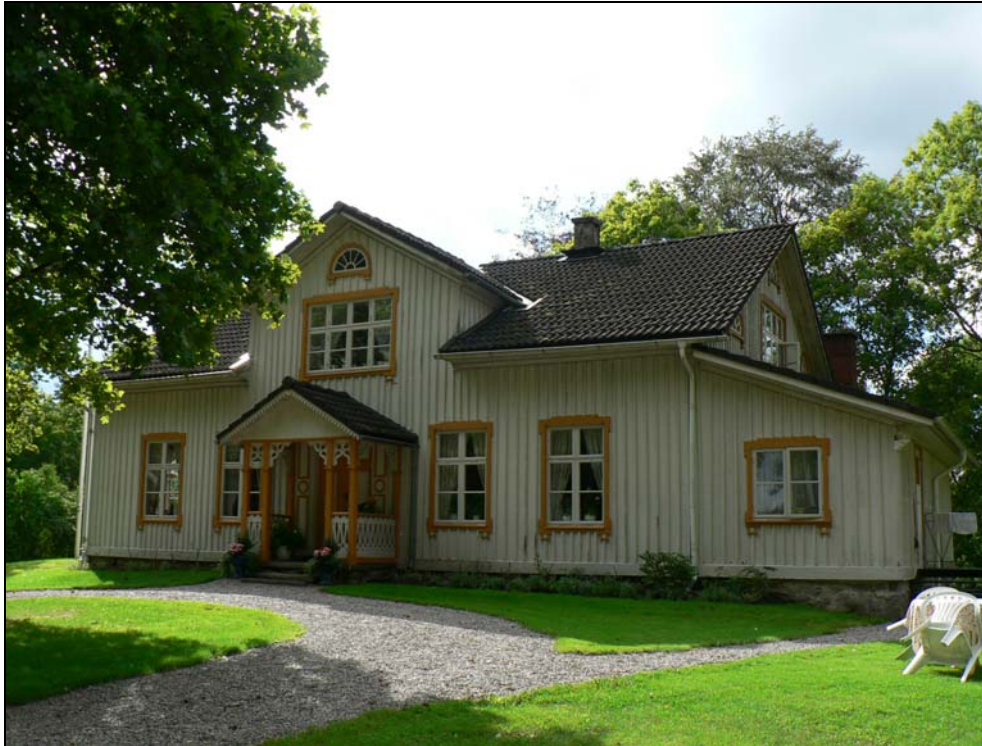
37. Tyskerudstorpet, Tyskerud 1:7

Mangårdsbyggnaden sedd från gårdsplanen.

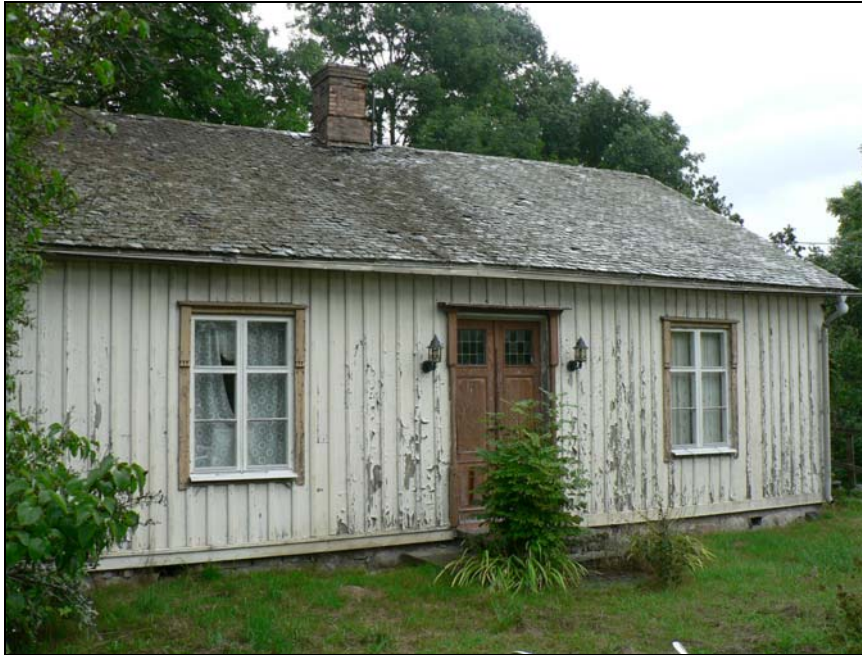
38. Tyskerud, Tyskerud 1:3

Tyskerud är beläget invid Krokån i sockens centralbygd, på en höjd i det öppna odlingslandskapet. Gården har mangården klart avskild från fägården, både genom topografin och en rad med stora träd. Mangårdsbyggnaden är en salsbyggnad uppförd 1858³⁴, som ligger omgiven av stora askar, lönnar och syrener. På gårdsplanen står ett vackert vådräd. Mangårdsbyggnaden är en salsbyggnad med vitmålad, delvis profilerad locklistpanel och spröjsade fönster med korspost och ockragula, dekorativt utformade omfattningar. Framsidan pryds av en öppen förstukvist med lövsågerier. Dörren är en pardörr med speglar och ett dekorativt listverk vid sidorna. Byggnadens gavlar smyckas av en tandsnittsfris uppe under takkanten och lunettfönster i gavelpetsarna. Vid norra gaveln finns en snedtäcka med köksingång som enligt uppgift är ursprunglig. Byggnaden har tak av betongtegel. Den flankeras av två flyglar, ett magasin med källare under, som enligt uppgift flyttats hit, och en arrendatorsbostad. Båda byggnaderna har faluröd locklistpanel, ockragula dörrar och tak av betongtegel. Bakom arrendatorsbostaden ligger ett mindre timrat fähus, troligen ett grishus, med tak av betongtegel. Nere vid stranden av Krokån ligger gårdens smedja, som nyligen fått taket omlagt med tvåkupigt lertegel. Ladugården, som låg nedanför backen, revs 1998 och ersattes av en modern maskinhall.

Boningshuset.

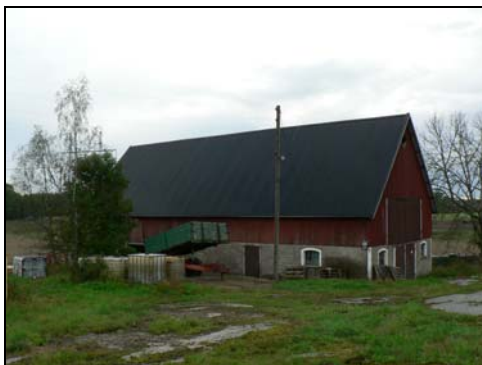
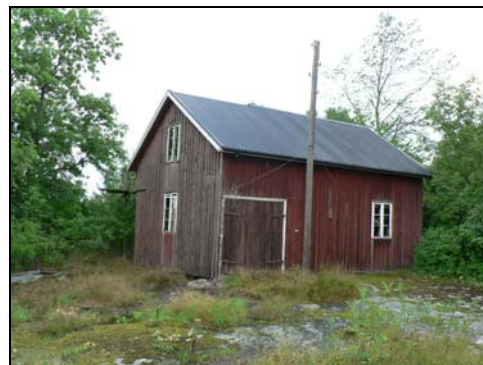
Till vänster ladugården, till höger garaget/boden/magasinet.

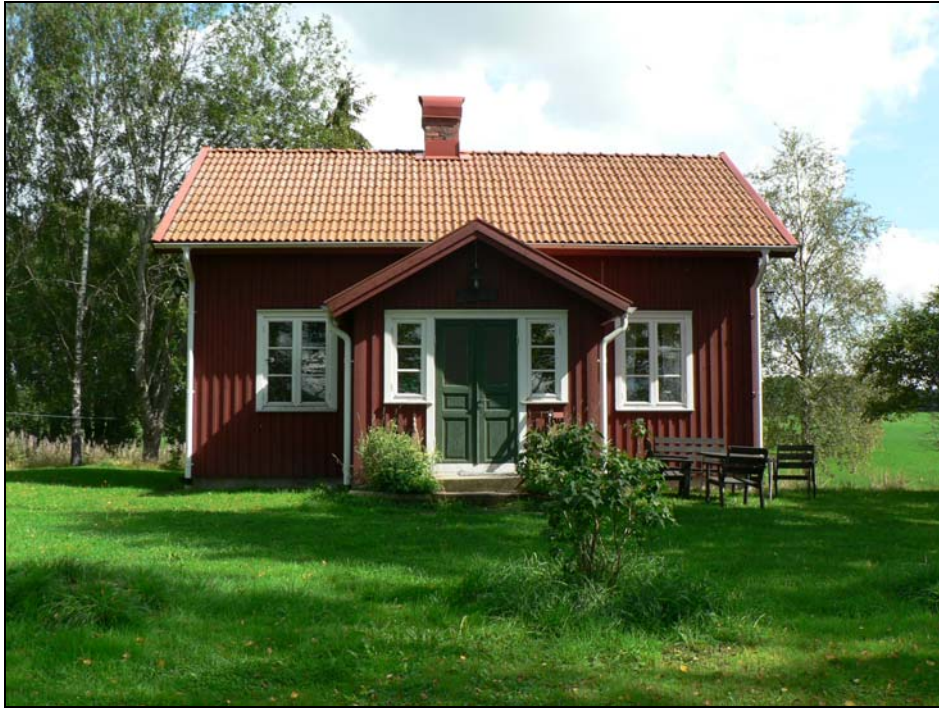
39. Ingevalds-Berga, Ingevalds-Berga 2:7

Ingevalds-Berga är beläget i socknens centralbygd, på en höjd i det öppna landskapet några hundra meter söder om Krokviken i Örsjön. Gården ligger invid vägen som går från Örsberg ned till Gulleby och har man- och fågård åtskilda, med ekonomibyggnaderna närmast vägen. Boningshuset ligger omgivet av frodig grönska i en något vildvuxen trädgård. Det är uppfört 1860 och har vitmålad locklistpanel, spröjsade tvåluftsfönster med ockragula, dekorativt utformade omfattningar och skiffertak. Dörren är en ockragul pardörr med glas i översta delen. Vid ena gaveln finns en tidigt tillkommen tillbyggnad med skiffertäckt sadeltak. I vinkel mot boningshuset ligger en lillstuga med källare. Lillstugan har faluröd locklistpanel och skiffertak, som över dörren dragits ut till ett skärmtak. Till gården hör även en bodlänga med plåttak, ett garage/bod/magasin med plåttak samt ett vagnslider med tegeltak, alla med faluröd locklistpanel. De är uppförda ca 1900-1920. Ladugården ligger precis vid vägen, väl synlig i det öppna landskapet. Den är uppförd ca 1920 med en ladugårdsdel murad i betongsten. Loge och ränne är klädda med faluröd slät panel. Byggnaden har plåttak.

Boningshuset.

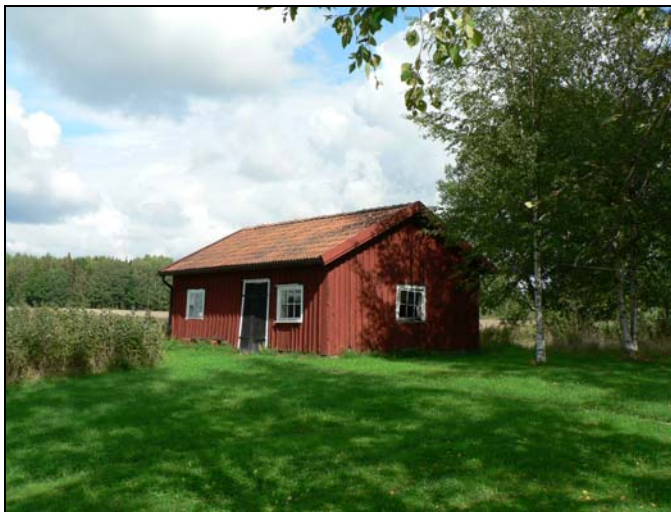
Det lilla fähuset.

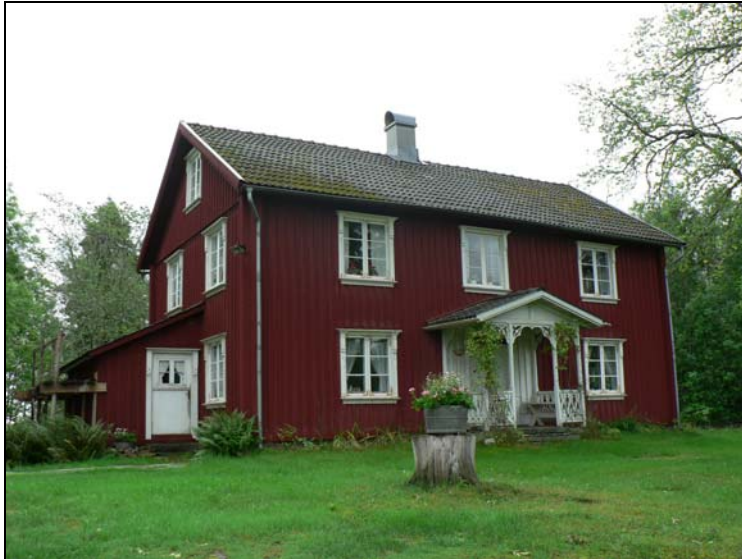
40. Nytorp, Örs Prästgård 1:6

Nytorp ligger i de öppna, flacka markerna öster om Örs kyrka, omgivet av åkrar. Det uppfördes ca 1900 och låg tidigare under Örs Prästgård. Boningshuset har faluröd locklistpanel, spröjsade tvålufts-fönster och en inbyggd förstukvist med gröna pardörrar med glasad överdel. Taket är av betongtegel. I utkanten av trädgården ligger ett mindre fähus med något ålderdomlig karaktär, med faluröd locklistpanel, spröjsade fönster, svart dörr och tak av betongtegel. Det är litet och har en relativt flack takvinkel. Nedanför en liten backe ligger ännu ett uthus med faluröd träpanel och plåttak.

Boningshuset.

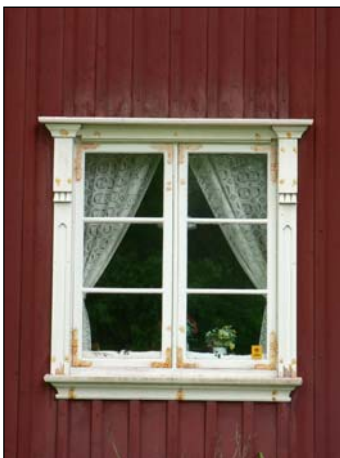
En av de omsorgsfullt utformade fönsteromfattningarna.

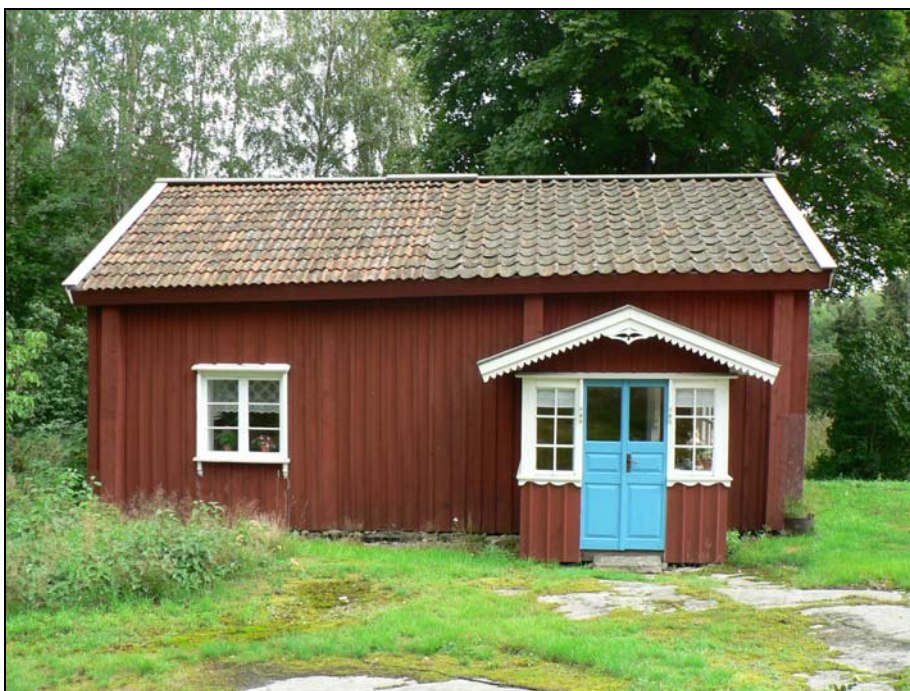
42. Stommen, Grösäter 2:26

Torpet med dess oregelbundna takbeläggning.

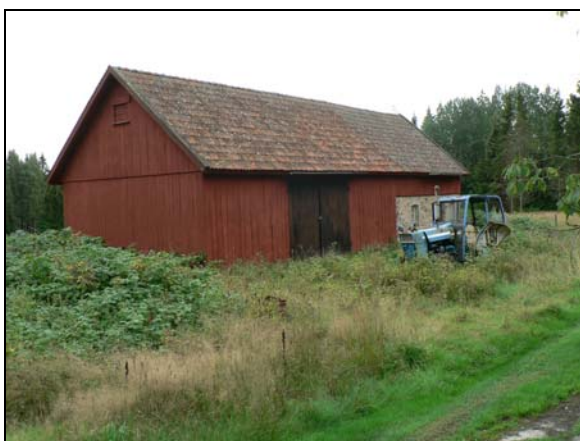
Grösäters soldatstom ligger i socknens östra del, med ett skogsparti åt öster och socknens centralbygd i väster. Boningshuset ligger på en klipphäll. Det är en enkelstuga, sannolikt uppförd under 1800-talets första hälft, med faluröd locklistpanel med utskjutande knutar, spröjsade tvåluftsfönster och tak med tre olika takbeläggningar. På framsidans takfall ligger såväl en- som tvåkupigt lertegel, på baksidan plåt. Takvinkeln visar att byggnaden sannolikt tidigare haft torvtak. På framsidan sitter en mindre, glasad förstukvist med spröjsade fönster och blå pardörrar. Invid boningshuset ligger ladugården, uppförd 1924/1940.³⁶ Det är en relativt liten byggnad med ladugårdsdel murad i sten, som putsats. Logen och rännnet ovanför ladugården har faluröd slät panel. Taket är belagt med två olika typer av tvåkupigt lertegel.

Ladugården.

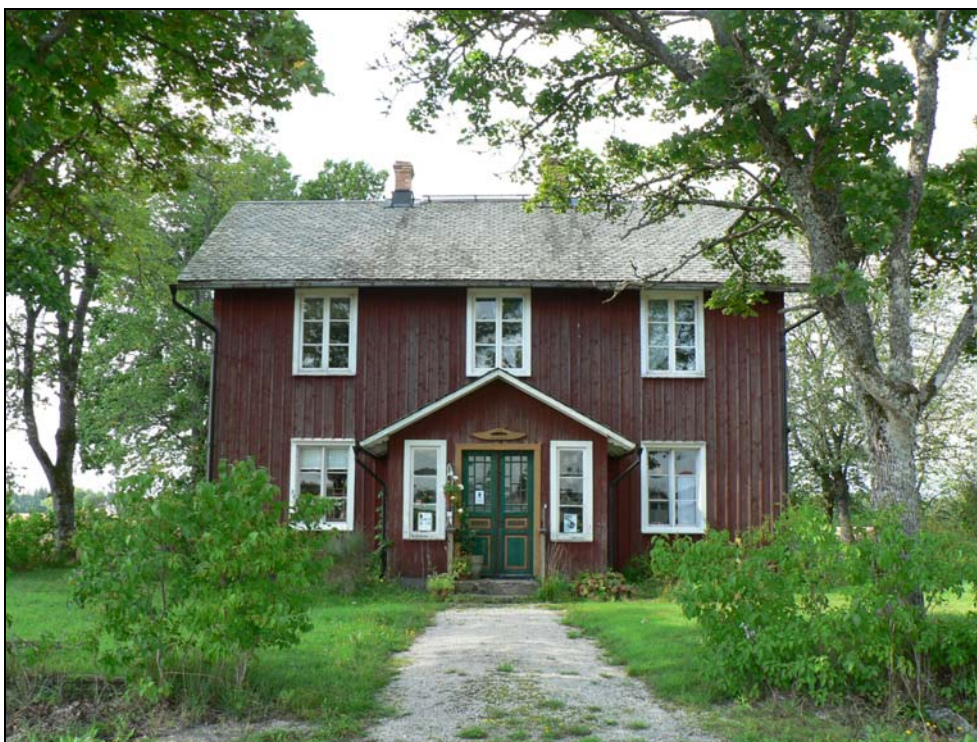
43. Före detta kommunhuset, Örsberg 3:2

Det före detta kommunhuset sett från vägen.

Före detta kommunhuset ligger i det gamla sockencentrumet Örsberg, centralt i socknen på östra sidan om Örsjön invid vägen mellan Dals Rostock och Brälanda. Kommunhuset, som är hitflyttat från Halvorsbyn³⁷, blev överflödigt ca 1950 då Ör, Gunnarsnäs och Dalskog slogs samman till Kroppefjälls kommun, och används i dag som bostad och ateljé. Det ligger omgivet av en trädgård med träd och buskar, som mot vägen avgränsas av en rad med lönnar. Byggnaden är en dalslandsstuga från ca 1860, med faluröd locklistpanel, skiffertak och spröjsade tvålufts-fönster. Den är något högre än ”vanliga” dalslandsstugor och har något högre fönster än genomsnittet, vilket sannolikt kan hänföras till dess forna funktion. På baksidan finns en snedtäcka med skiffertak. Bakom huset ligger en bodlänga med faluröd locklistpanel, ockragula dörrar och plåttak.

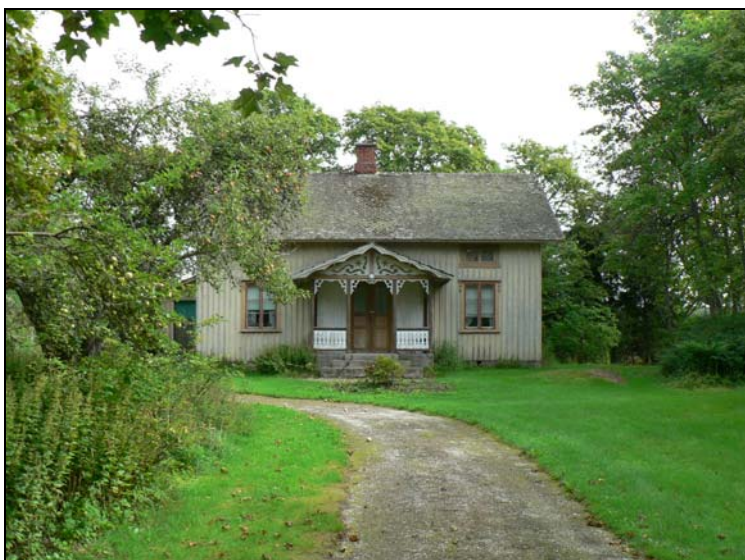
44. Barrud, Barrud 1:2

Boningshuset.

Barrud ligger i östra delen av socknens centralbygd, på östra sidan av vägen mellan Dals Rostock och Brålanda. Gården är uppdelad i man- och fägård. Mangården omges av en häck- och lönnomgärdad trädgård med bärbuskar, fruktträd och grusgångar. Boningshuset är ett västsvenskt dubbelhus uppfört 1909³⁸, med svagt ockragul locklistpanel, skiffertak och spröjsade två- och treluftsfönster med engelskt röda bågar och dekorativt utformade omfattningar, något mörkare ockragula än fasaden. I vindsvåningen sitter liggande fönster. Framsidan pryds av en öppen förstukvist med genomarbetade lövsågerier, som skiljer sig något i utformningen från de övriga i socknen. Dörren är en pardörr med speglar och glasad överdel. Mot ena gaveln sitter en mindre snedtäcka med en smal pardörr med liggande panel. I vinkel mot boningshuset ligger en lillstuga med faluröd locklistpanel och tak av tvåkupigt lertegel. Den har hallskorsten och en stor snedtäcka vid ena gaveln. Ladugården uppfördes 1870 och har faluröd slät panel, svarta dörrar och plåttak. I vinkel mot ladugården ligger ett stall/vagnbod med tak av betongtegel med plan profil. På gården finns också ett grishus samt ytterligare uthus, båda med slät faluröd panel och tak av korrugerad eternit.

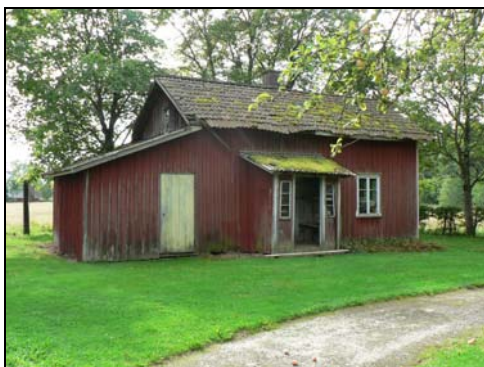
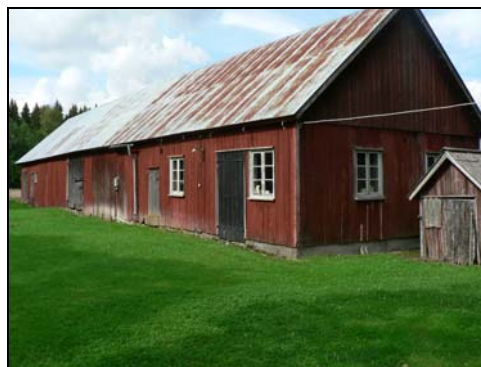
Barruds kulturhistoriska värde motiveras av gårdens välbevarade och rika helhetsmiljö, där flera funktioner finns representerade i bebyggelsen. Boningshusets tidstypiska och välbevarade karaktär, med omsorgsfullt utförda snickerier, gör att det har stora byggnadshistoriska och arkitektoniska värden. Gården har som helhet stora kulturhistoriska värden.

Till vänster lillstugan, till höger ladugården.

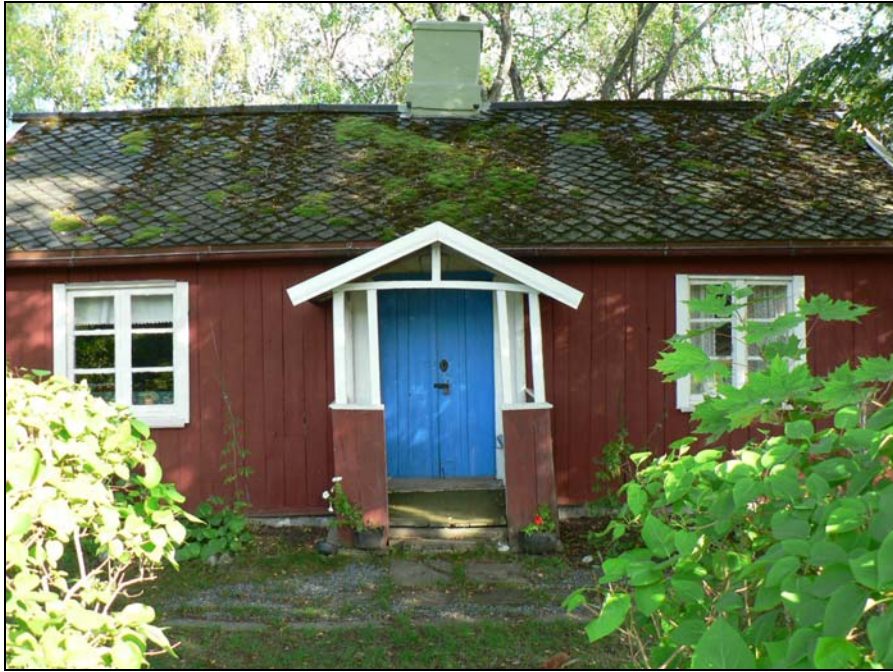
Boningshuset sett från trädgården.

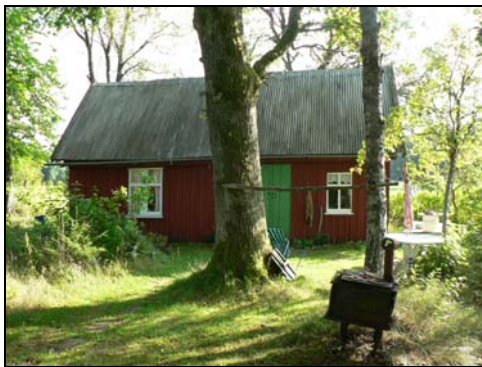
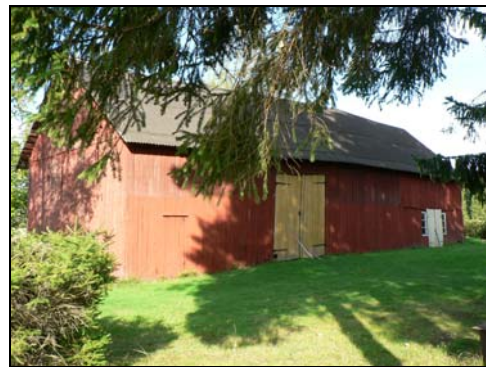
Örnäs 1:37 är beläget i sydöstra hörnet av socknen, strax ovanför Krokån i ett öppet odlingslandskap. Gården är uppdelad i man- och fägård. Boningshuset ligger i en trädgård omgärdad av en häck och stora lövträd. Det är en relativt liten stuga med ålderdomlig karaktär. Den har faluröd slät panel/locklistpanel på oregelbunden bredd, spröjsade tvåluftsfenster och en liten blåmålad pardörr innanför en enkel öppen förstukvist. Taket är av skiffer. På baksidan finns en smal snedtäcka med papptak. Byggnaden uppfördes sannolikt ca 1850-1900. I trädgården finns en lillstuga med faluröd locklistpanel och plåttak samt en bodlänga med bland annat dass. Ladugården ligger i vinkel mot boningshuset, en liten bit ifrån detta. Den uppfördes troligen i slutet av 1800-talet och har sannolikt höjts några årtionden in på 1900-talet. Ladugården har faluröd slät panel, tak av korrugerad papp (onduline) samt en stor, ockragul logdörr.

Till vänster lillstugan, till höger ladugården.

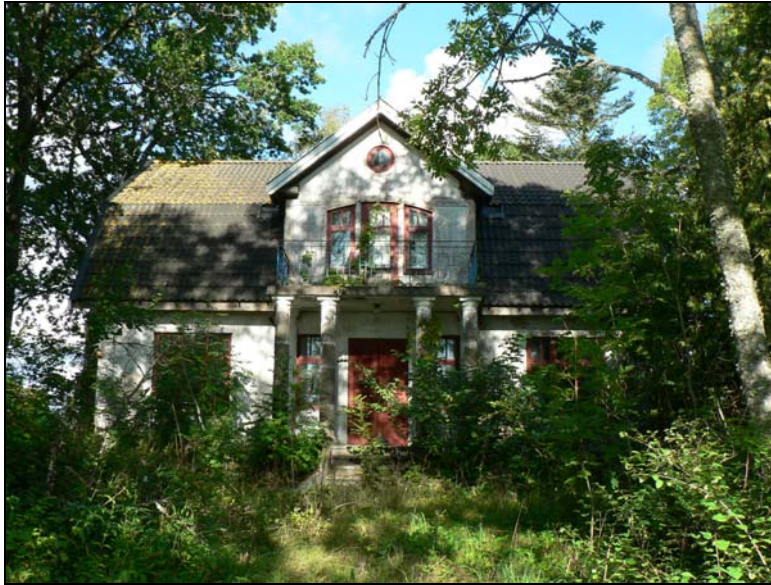
46. Assarebyn 1:10

Boningshuset.

Assarebyn 1:10 är beläget i socknens sydöstra hörn, i ett öppet, lätt kuperat landskap. Gården ligger inbäddad i grönska. Boningshuset uppfördes 1927³⁹ i en för tiden typisk stil med ljus, spritputsad fasad med klassicerande element, brutet tak och stor frontespis med balkong på pelare ovanför entrén. Fönsteromfattningar, knutar och kanten under taket markeras genom att de är slätputsade. Fönstren har korspost med en vertikal spröjs i vardera av de övre rutorna. Fönsterbågarna är engelskt röda. I utkanten av den forna trädgården ligger ett garage med faluröd slät panel, gröna dörrar och plåttak. I kanten av de omgivande åkrarna, väl exponerad i landskapet, ligger den stora ladugården, uppförd 1938 med en för socknen ovanlig utformning. Det är en höghusladugård med brutet tak med lanternin, där ladugårdsdelen är murad med betongsten och resten av fasaden klätts med faluröd slät panel. Taket är av korrugerad eternit.

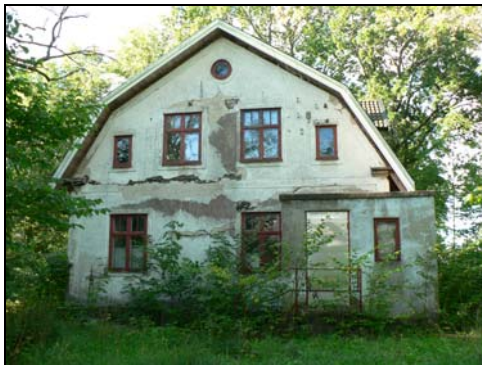
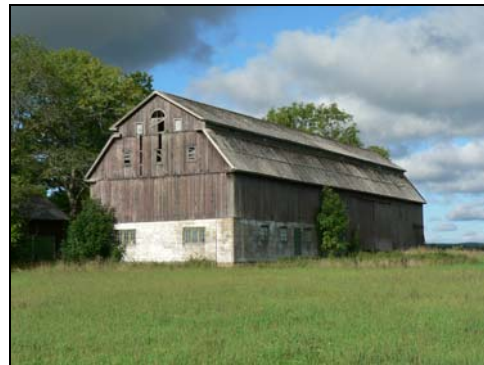
Assarebyn 1.10:s kulturhistoriska värde motiveras av gårdens för socknen ovanliga utformning. Byggnadernas karaktär är välbevarad och gör dem till intressanta exempel på de byggnadsideal som rådde 1920-40 för såväl bostadshus som ekonomibyggnader. Ladugården är av en typ som arbetats fram av ingenjörer för att sammanföra alla funktioner till en byggnad, vilket ger den agrarhistoriskt intresse som representant för modernismen i lantbruket. Boningshuset är med sin putsade fasad av en typ som varit vanlig i tätortsmiljö, men som inte fick särdeles stort genomslag på landsbygden.

Till vänster boningshusets gavel. Till höger ladugården.

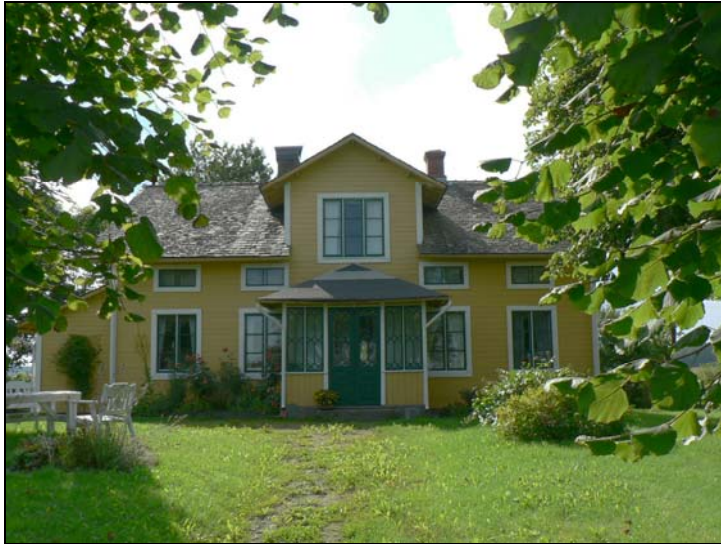
47. Anolfsbol 1:8

Boningshuset.

Gården ligger i södra delen av socknen, strax ovanför Krokåns västra strand. Den omges av ett öppet odlingslandskap och ligger med tydligt avskild man- och fägård. Mangården omges av en häck, i vilken det står hamlade lindar. I trädgården står två kastanjer. Boningshuset är ett västsvenskt dubbelhus uppfört 1909⁴⁰, med liggande spontad panel målad med gul oljefärg. Fönsteromfattningar och knutar är vita, fönsterbågarna på de spröjsade fönstren mörkgröna. Fasaden pryds av en glasveranda med spröjsade fönster och pardörrar med glasad överdel. Vid byggnadens ena gavel finns en snedtäcka med köksingång. Byggnadens tak är på framsidan belagt med skiffer och på baksidan med betongtegel. Boningshuset flankeras av en lillstuga och ett magasin. Lillstugan, sannolikt uppförd 1850-1900, har faluröd locklistpanel, gröna pardörrar och skiffertak med hallskorsten. Magasinet/vedboden har faluröd locklistpanel, svarta dörrar och tak av tvåkupigt lertegel. Utanför trädgården/mangården ligger en vagnbod med tak av tvåkupigt lertegel. Här ligger också ladugården, som är en lång byggnad uppförd 1902. Den har lockpanel av okantade bräder och tak av tvåkupigt lertegel, under vilket det äldre halmtaket finns bevarat. De svartmålade dörrarna har liggande spontad panel.

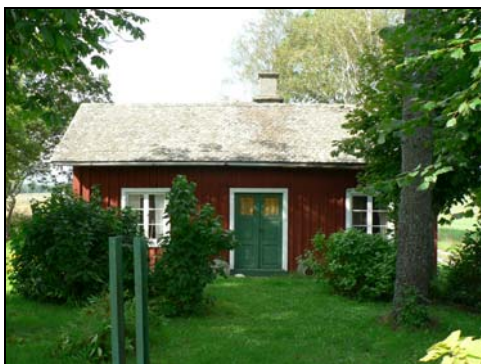
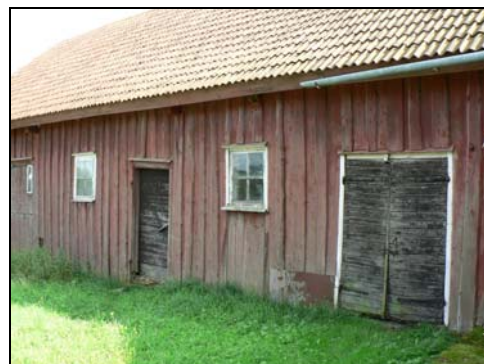
Gårdens kulturhistoriska värde motiveras av dess ovanligt välbevarade karaktär och tidstypiska utformning. Den är ett väl bibehållet exempel på hur gårdar i detta område ofta utformades vid denna tid, både vad gäller materialval och arkitektonisk utformning. Ladugården är med sitt halmtak och sin panel ett värdefullt exempel på den lokala byggnadstraditionen för ekonomibyggnader. Gården har som helhet stora kulturhistoriska värden.

Till vänster lillstugan. Till höger en sektion av ladugården.

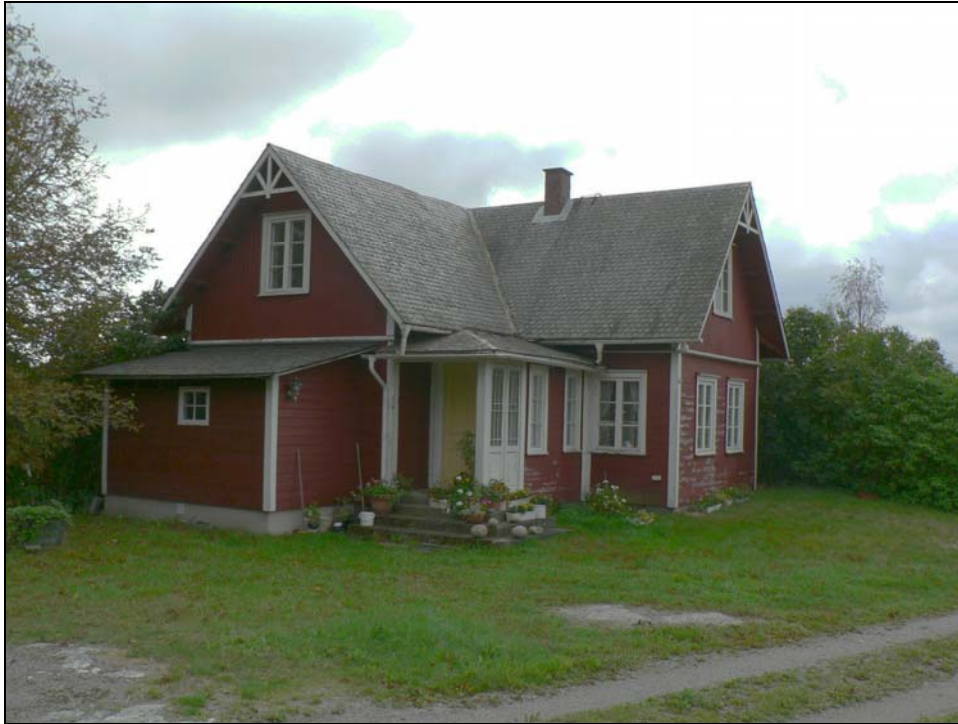
48. Svalungebyn 1:4

Boningshuset.

Gården ligger i ett öppet odlingslandskap på en höjd ovanför den lilla sjön Götesjön, ett par kilometer norr om Örs kyrka. Genom gården löper en väg som leder till granngården. Boningshuset, som är byggt i vinkel, uppfördes ca 1910-30 i en för socknen ovanlig stil. Fasaden är klädd med spontad panel, som på övervåningen är stående och på nedervåningen liggande. Panelen är målad med faluröd oljefärg. De spröjsade tvåluftsfönstren har vita bågar och enkla omfattningar. Entrén ligger i vinkeln, i vad som tidigare troligen varit en glasveranda men som i dag är en delvis öppen förstukvist. Taket är belagt med sexkantigt skiffer. På en bergknalle invid boningshuset ligger ett lusthus med faluröd slät panel, spröjsade fönster och skiffertak. Längs tillfartsvägen ligger ladugården, med en murad, vitputsad ladugårdsdel, i övrigt faluröd slät panel och plåttak. Här ligger även en liten bod med dass, en bodlänga samt en jordkällare, alla uppförda ca 1900-1930.

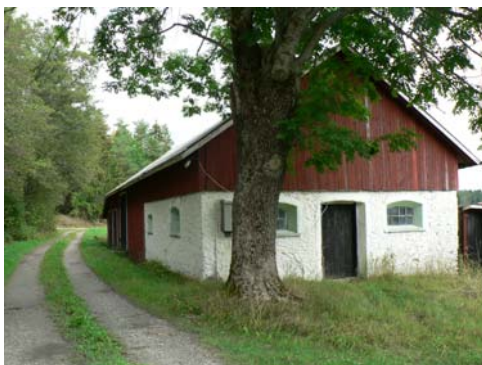
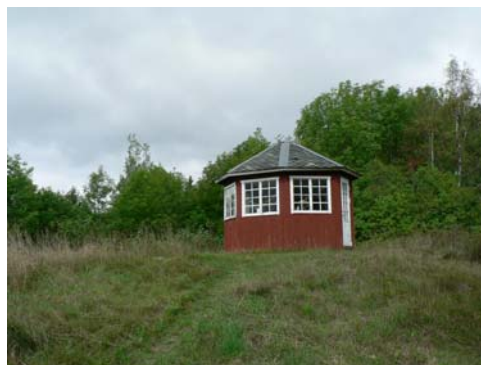
Gårdens kulturhistoriska värde motiveras av den välbevarade helhetsmiljön och av gårdens välbevarade karaktär. Boningshusets för trakten ovanliga utformning gör det intressant som exempel på en annan typ av mangårdsbyggnad än den gängse, samtidigt som material- och kulörval ansluter till den lokala byggnadstraditionen. Gården är ett intressant exempel på en gårdsmiljö från tidigt 1900-tal.

Till vänster ladugården med en hamlad ask invid, till höger lusthuset på höjden.

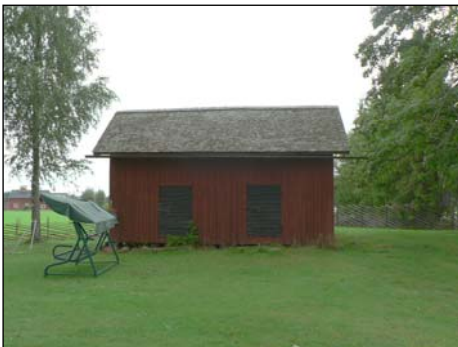
Magasinet sett från trädgården.

Svecklingebyns kulturhistoriska värde motiveras av framför allt boningshusets synnerligen välbevarade och ålderdomliga karaktär, som är ett fint exempel på hur större mangårdsbyggnader kunde utformas före dalslandsstugans intåg. Gården är också en välbevarad helhetsmiljö, trots vägen, och har som sådan ett bebyggelsehistoriskt värde. Gårdens läge invid vägen gör att den har ett stort miljöskapande värde.

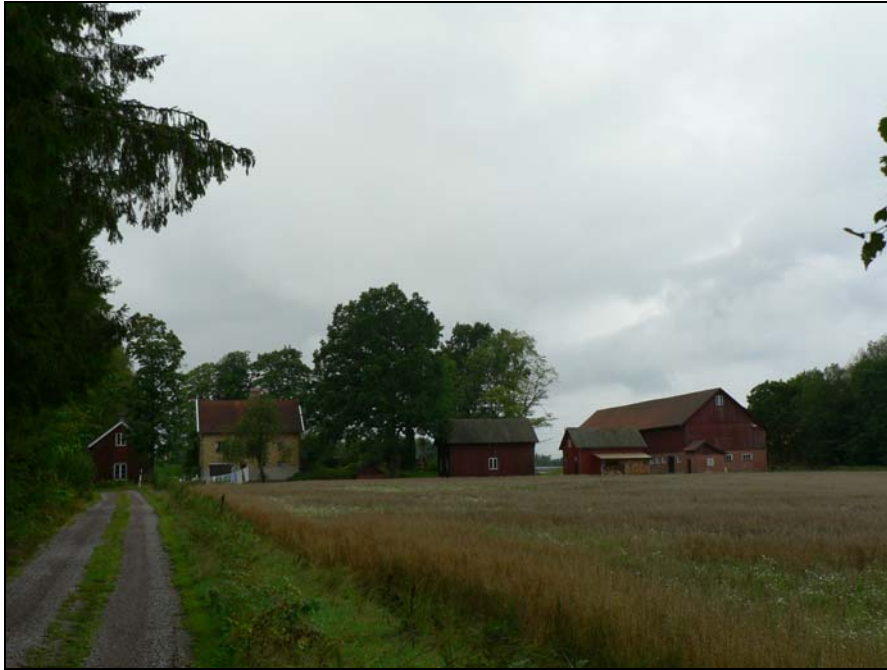
50. Jonserud, Svecklingebyn 1:24

Gården sedd från öster.

Jonserud ligger precis öster om riksväg 45, i östligaste delen av socknen. Gården är uppdelad i man- och fågård och mangården omges av stora lindar, ekar och kastanjer. Boningshuset uppfördes 1954⁴² i en för tiden typisk, stram stil med souterrängvåning åt baksidan. Det är murat i gult, räfflat tegel och har tvåluftsfönster med smäckra bågar utan spröjs. Balkong- och trappräcken är utförda i smide och entréerna markerar i fasaden genom lätt utskjutande dörrömfattningar. Bakom boningshuset ligger brygghuset, som sannolikt är gårdens äldsta byggnad. Det har faluröd locklistpanel, tak av tvåkupigt lertegel och en hallskorsten. Något åt norr finns också ett magasin och en vagnbod/garage/vedbod, båda från ca 1920-40, samt ladugård och garage från ca 1940-50. Till gården hör även ett pumphus.

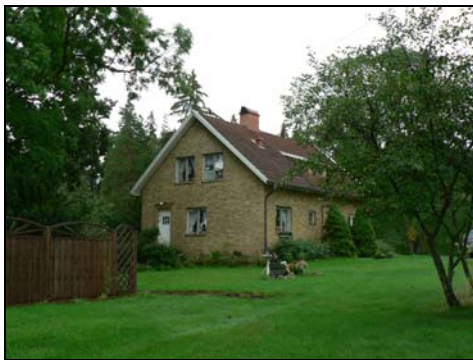
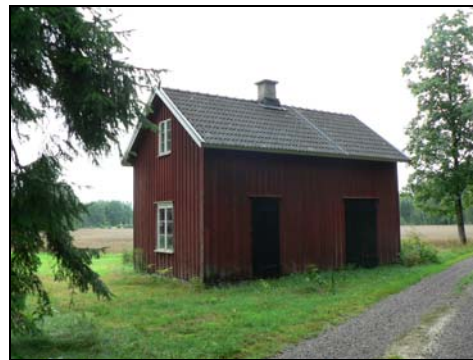
Jonseruds kulturhistoriska värde motiveras av gårdsanläggningens tidstypiska och välbevarade karaktär. Gården är ett fint exempel på hur en gård kunde planeras och byggas under 1900-talets första hälft. Boningshuset är av en typ som är ovanlig i socknen och som med sin välbevarade karaktär är ett intressant exempel på en byggnadstyp, som inte enbart varit knuten till agrara miljöer utan varit minst lika vanligt förekommande i tätortsmiljö. De välbevarade och tidstypiska ekonomi-byggnaderna är en viktig del i den kulturhistoriskt intressanta helhetsmiljön.

Boningshuset till vänster. Till höger brygghuset.

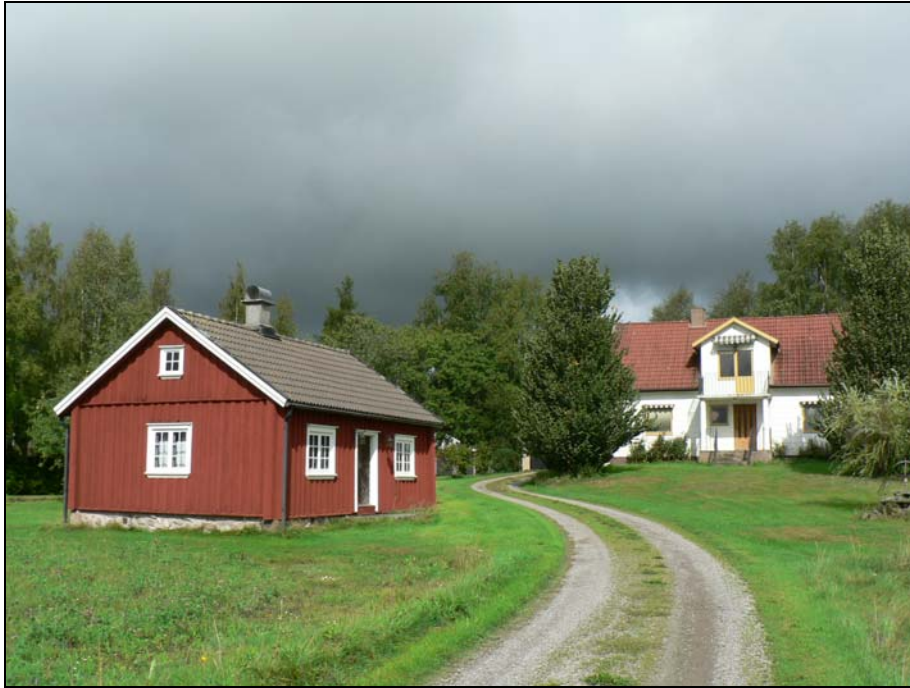
51. Grinden, Svecklingebyn 1:2

Grinden från söder.

Grinden ligger i östligaste delen av socken, några hundra meter väster om riksväg 45. Gården är belägen på en höjd i det öppna landskapet, med ett skogsparti i ryggen. Vid uppfarten ligger en mindre enkelstuga med ålderdomlig karaktär. Den har faluröd locklistpanel på oregelbunden bredd, med breda lock och utskjutande gavelknutar. Mot sockeln, som är murad av natursten, sitter en offerbräda. Taket är av tvåkupigt betongtegel med hallskorsten. Fönstren är småspröjsade. Framför dörren, som har rombiskt lagd panel, ligger en stor steghäll. Resten av gården är av yngre datum. Boningshuset är uppfört ca 1940-60 och har en fasad klädd med bandad eternit. Taket är belagt med betongtegel och på balkongen och vid entrén sitter tidstypiska smidesräcken. Ladugåden, som har faluröd slät panel och tak av betongtegel med plan profil, uppfördes sannolikt i början av 1900-talet och har därefter byggts på ca 1940-50. Mitt emot ladugården ligger ett garage och ett vagnslider från mitten av 1900-talet.

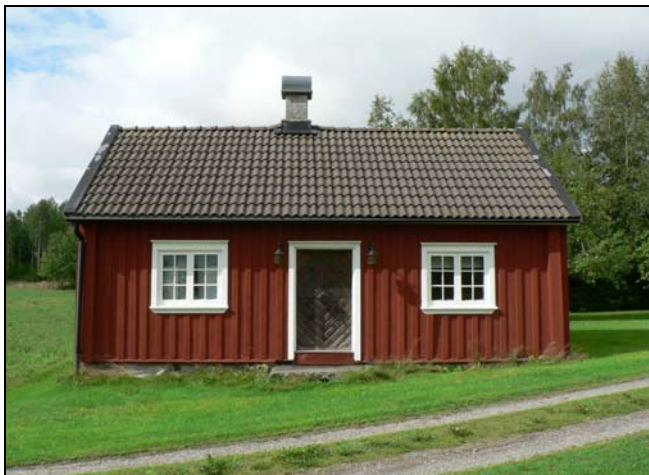
Grindens kulturhistoriska värde motiveras av den välbevarade och ålderdomliga enkelstugan, som är intressant eftersom den är ovanligt väl bibehållen. Den är ett bra exempel på ett äldre byggnadsskick och berättar om en annan livsföring än den vi har i dag.

Den äldre stugan.

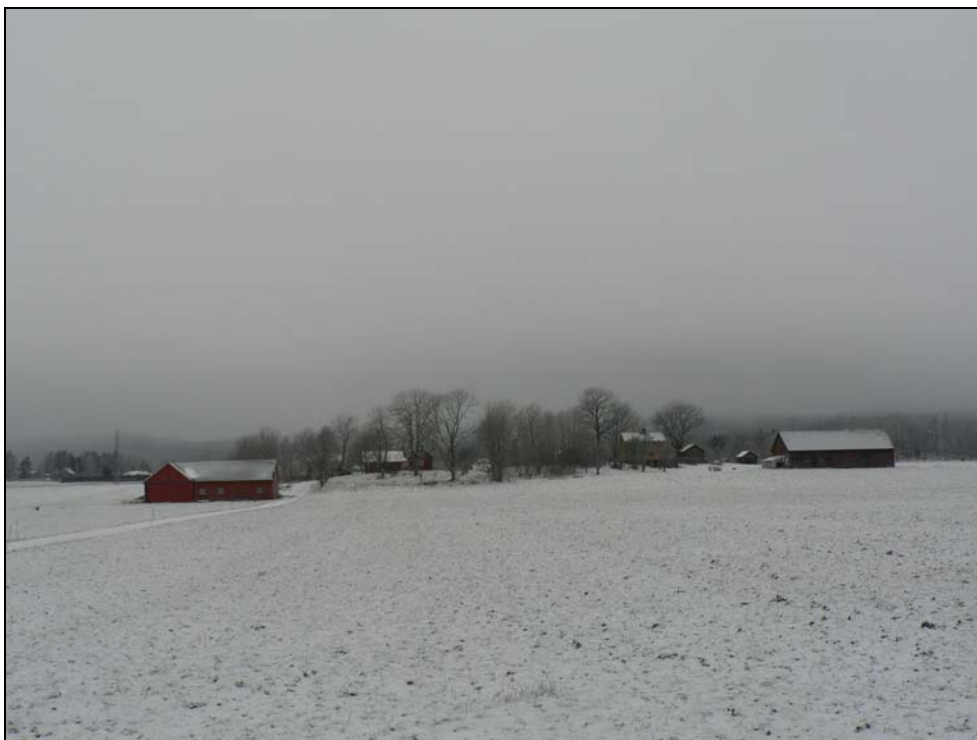
Stora Rud från öster, med Stora Rud 1:30 till vänster och Stora Rud 1:32 till höger i bild.

Stora Rud ligger på östra sidan om Örsjöns norra ände, på en höjd omgiven av åkrar. Byn består i dag av tre gårdar, varav två ligger på bykullen och en på fälten mellan denna och Örsjön. På storskifteskartan från 1794 ser bebyggelsen helt annorlunda ut – då låg här en herrgård med symmetriskt uppbyggd plan med huvudbyggnad i fonden, flankerad av först flygelbyggnader och i deras förlängning ekonomibygnader. På laga skifteskartan från 1848-49 har byn tagit form och ser i stort ut som i dag. Stora Rud 1:32 uppfördes före skiftet och ligger följaktligen på samma plats i dag, som den gör på kartan. Stora Rud 1:7 syns inte på skifteskartan, men är enligt *Svenska gods och gårdar* även det uppfört ca 1840. Stora Rud 1:30 tillkom på 1860-talet sydväst om den dåvarande bebyggelsen. Byns marker sträckte på den tiden ut sig väster om byn, som låg i ägornas östligaste del. I dag omges byn av ägorna. Bebyggelsen är traditionellt dalsländsk med dalslandsstugor av skiftande ålder samt en del bevarade skiffertak. Ekonomibygnaderna är även de av skiftande ålder och ligger avskilda från mangårdsbyggnaderna. I byn finns också bostäder för arrendatorer/tjänstefolk, vilket tyder på ett visst välstånd.

Stora Rud är en intressant och välbevarad helhetsmiljö, där laga skiftet för ovanlighets skull skapat en by i stället för att splittra den. Miljön illustrerar väl byns arbetsorganisation, i och med bostäderna för tjänstefolk. Bebyggelsen är tidstypisk och relativt välbevarad och byn som helhet ger en god bild av den dalsländska byggnadstraditionen från mitten av 1800-talet och framåt.

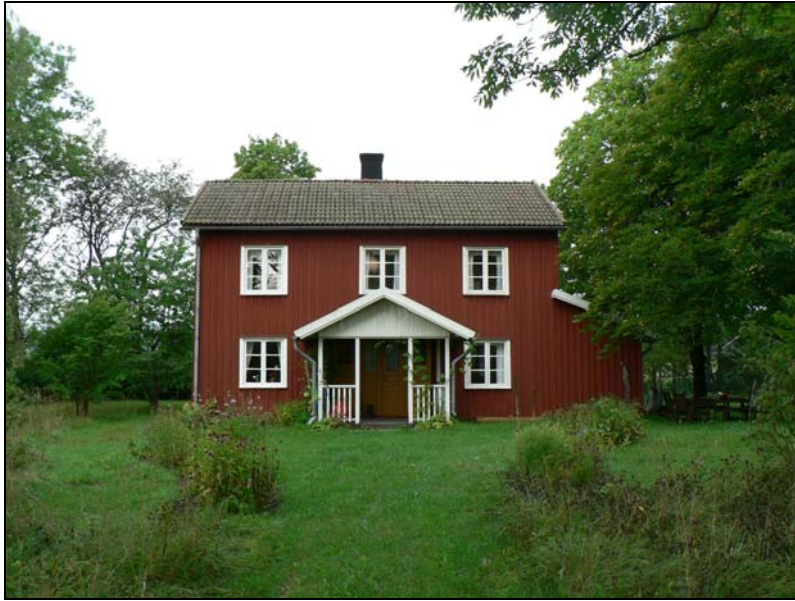
52. Stora Rud 1:30 och 1:32

Boningshuset.

Stora Rud 1:30 är den sydligaste av gårdarna och är belägen där vägen över kullen svänger åt norr. Boningshuset ligger omgivet av en trädgård som kantas av flera stora askar. I trädgården står stora kastanjer och mot vägen avskärmas trädgården av en hagtornshäck med en vitmålad grind. Boningshuset är en dalslandsstuga med sidokammare uppförd 1860⁴³, med faluröd locklistpanel, spröjsade tvåluftsfönster och tak av tvåkupigt lertegel. På framsidan finns en senare tillkommen öppen förstukvist med vitt spjälräcke. Dörren är en ockragul pardörr med glasad överdel. I trädgården ligger ett bryggshus från slutet av 1800-talet, ett hönshus och mot vägen ett magasin från 1880-talet. Det är relativt stort och bär spår av inspiration från Löfvenskiölds typritningar, särskilt i vindsvåningens småspröjsade, spetsbågiga fönster. En liten bit nedför vägen ligger ett äldre hönshus/vedbod samt den vinkelbyggda ladugården, uppförd 1915. Den är i dag avstyckad och hör till Stora Rud 1:32. Alla ekonomibyggnader har faluröd träpanel eller plåtfasad och tak av antingen papp, plåt eller betongtegel.

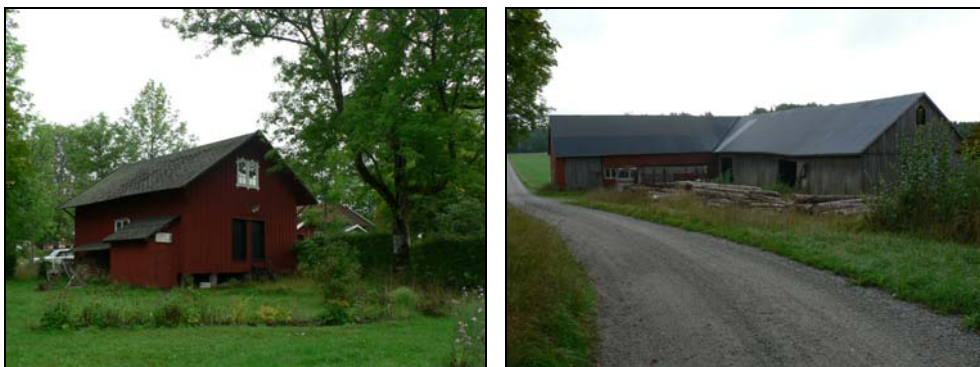
Stora Rud 1:30:s kulturhistoriska värde motiveras av dess välbevarade karaktär och stora betydelse för helhetsmiljön i Stora Rud. Magasinet har en för socknen ovanligt genomarbetad utformning och är ett fint exempel på det sena 1800-talets vilja till förnyelse i byggnadsutformningen. Gården har som helhet stort kulturhistoriskt värde som exempel på dalsländsk bebyggelse från andra halvan av 1800-talet och framåt.

Till vänster magasinet, till höger ladugården (i dag på fastigheten Stora Rud 1:32).

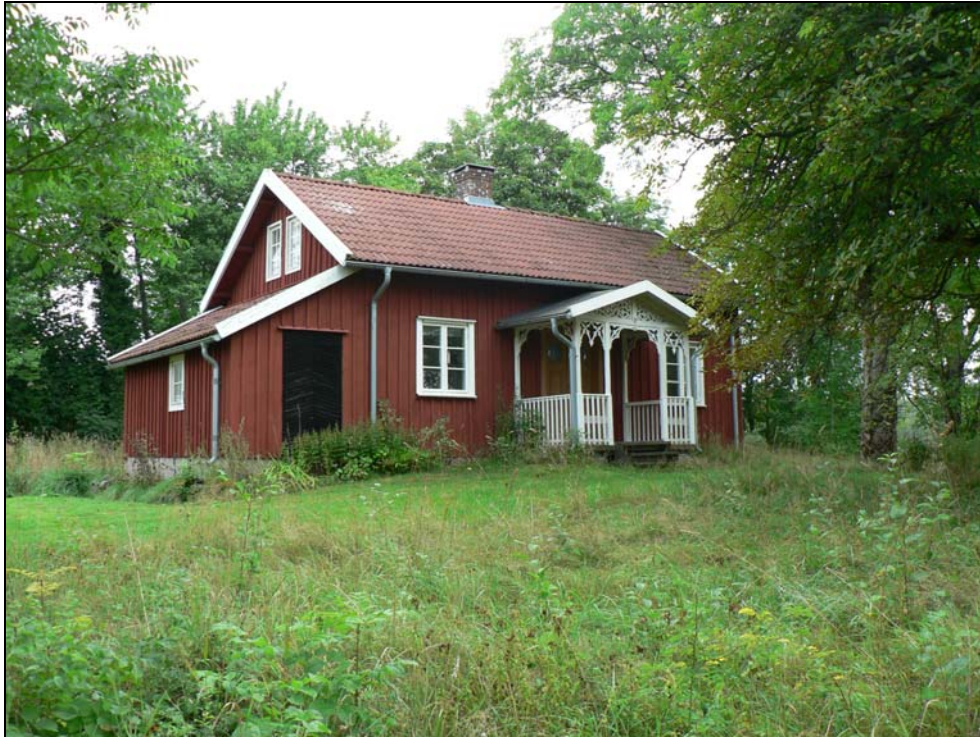
53. Stora Rud 1:31

Det ensamliggande bostadshuset på Stora Rud 1:31.

Stora Rud 1:31 ligger mellan 1:30 och 1:32, och är troligen ursprungligen en tjänstefolks/arendatorsbostad till 1:30. Det är en uppfört ca 1900, med faluröd locklistpanel, spröjsade tvålufts-fönster och tak av betongtegel. Framsidan pryds av en öppen förstukvist med de för socknen typiska lövsågerierna. Dörren är en ockragul pardörr med glasad överdel. Vid västra gaveln är en snedtäcka tillbyggd.

Byggnadens kulturhistoriska värde motiveras främst av dess miljöskapande värde och viktiga roll i helhetsmiljön. Byggnaden är relativt välbevarad till sin karaktär och dess veranda är karakteristisk för socknen, vilket gör att byggnaden har visst byggnadshistoriskt värde. Sambandet med de andra gårdarna bidrar till att tydliggöra bilden av dåtidens sociala organisation.
