**Kulturhistorisk
byggnadsinventering
Örs socken, Melleruds kommun
2006**

Beställare: Bygg- och miljönämnden, Melleruds kommun

Fältarbete och rapportskrivning: Kristina Wallman, Melica

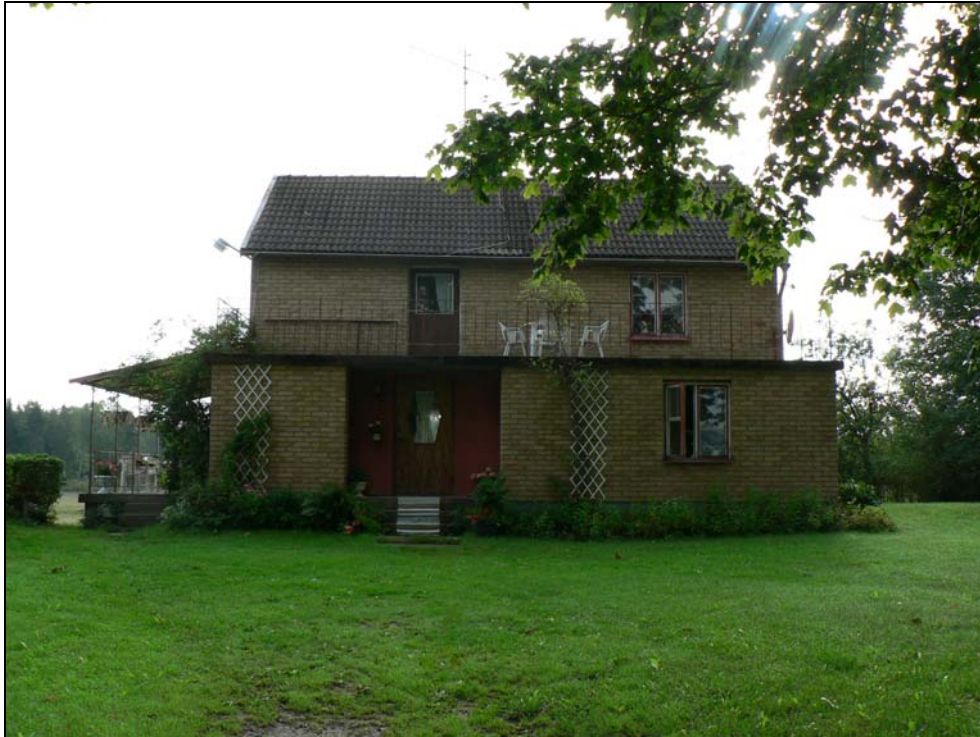
54. Stora Rud 1:32

Boningshuset sett från väster.

Stora Rud 1:32 är den nordliga av de två gårdarna på bykullen och ligger omgiven av stora träd, företrädesvis askar. Mangårdsbyggnaden är en i dag kraftigt förändrad dalslandsstuga, ursprungligen uppförd 1840⁴⁴. Den moderniserades och byggdes till ca 1950-60 i en för tiden typisk stil med gult räfflat tegel, tvåluftsönster utan spröjs och smäckra smidesräcken vid trapporna och på balkongen. Som flyglar ligger en lillstuga och ett magasin, båda med faluröd slät panel och utskjutande gavelknutar. Lillstugan, som har ingång via en snedtäcka på gaveln, har använts som tjänstefolksbostad. Utanför mangården ligger ett höns hus, ett garage samt en ladugård uppförd 1943, alla med faluröd slät panel och plåttak.

Stora Ruds 1:32:s kulturhistoriska värde motiveras av den rika och välbevarade helhetsmiljön, samt av gårdens stora miljöskapande värden. Boningshuset är intressant som exempel på de ideal som rådde i mitten på 1900-talet med underhållsfria, moderna material som kunde passa in även en traditionell röd mangårdsbyggnad i folkhemmets estetiska mall.

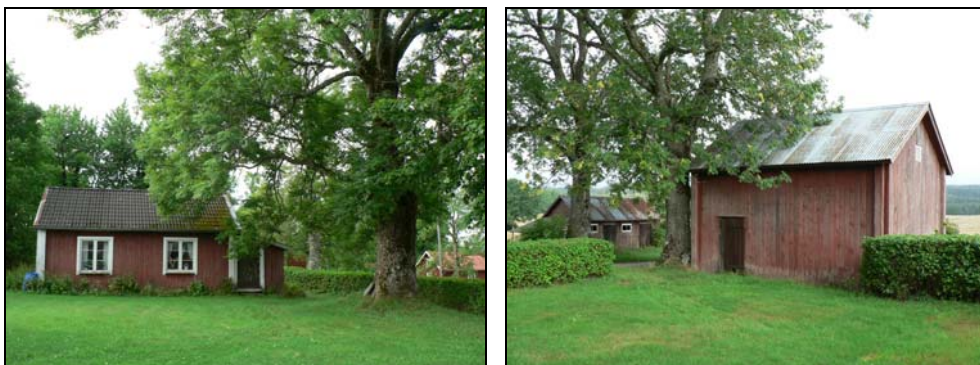
Till vänster lillstugan, till höger magasinet med höns huset i bakgrunden.

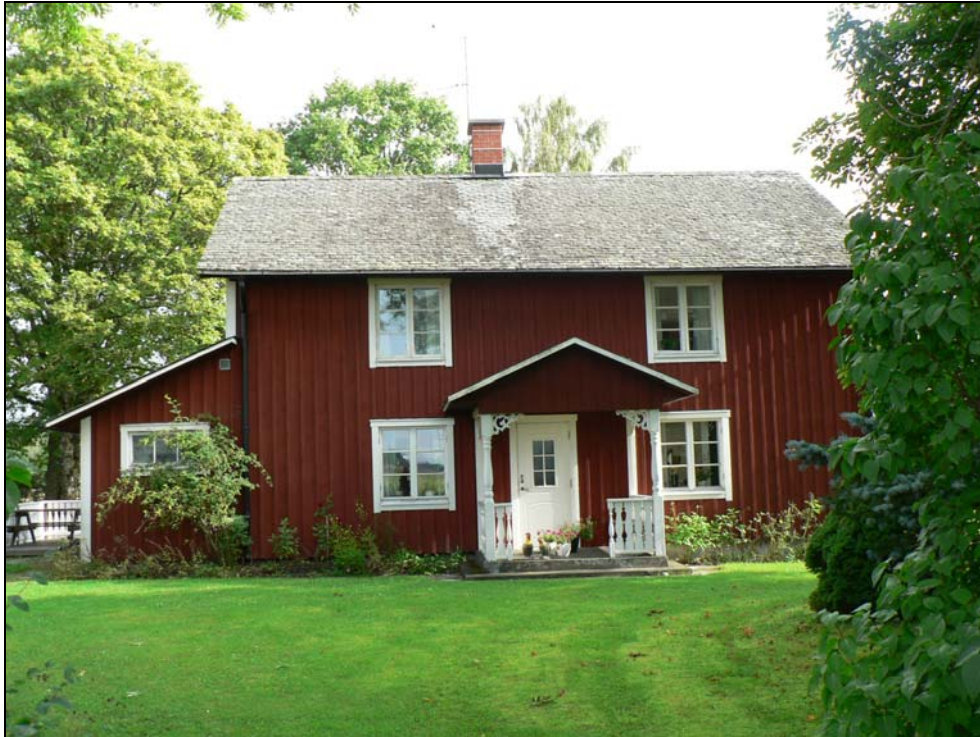
55. Stora Rud 1:7

Boningshuset.

Stora Rud 1:7 ligger på fälten väster om bykullen, mellan kullen och Örsjön. Gården omges av åkrar. Boningshuset är en dalslandsstuga uppförd 1840⁴⁵, med faluröd locklistpanel, spröjsade tvåluftsfönster och skiffertak. På framsidan finns en öppen förstukvist med modern ytterdörr och vid ena gaveln finns en snedtäcka. Boningshuset flankeras av en arrendatorsbostad och ett magasin. Arrendatorsbostaden är sannolikt uppförd ca 1900-1920 med faluröd locklistpanel, spröjsade tvåluftsfönster, tegeltak samt en glasad veranda med ockragula pardörrar med glasad överdel. I vindsvåningen sitter liggande fönster. Magasinet har faluröd slät panel, svarta dörrar och tegeltak. På baksidan är det tidigt tillbyggt med ett garage. Bakom magasinet ligger ett höns hus med faluröd träpanel och ett stort fönster. På gården finns även en smedja i dåligt skick samt en modern plåtklädd maskinhall.

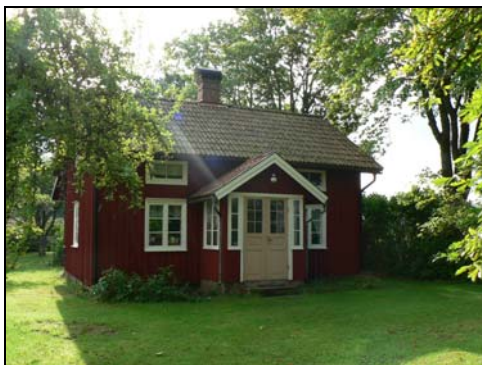
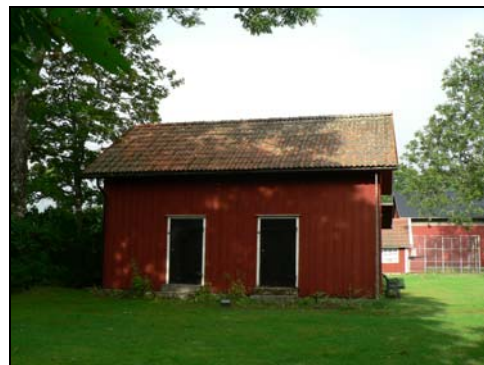
Stora Rud 1:7:s kulturhistoriska värde motiveras dels av den relativt välbevarade och rika gårdsanläggningen, dels av gårdens stora miljöskapande värden och betydelse för helhetsmiljön i Stora Rud. Gården är, trots avsaknaden av ladugård, ett intressant exempel på en gård till större delen uppförd ca 1840-1920.

Till vänster lillstugan, till höger magasinet.

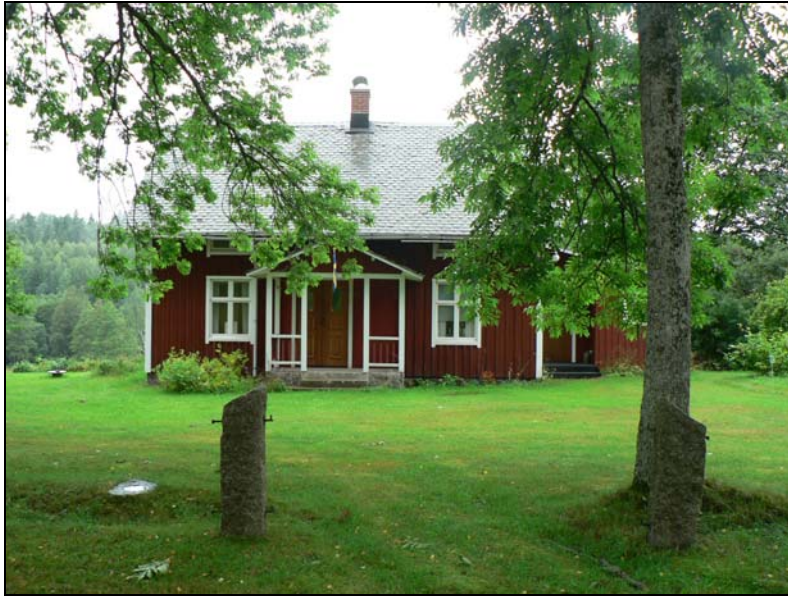
56. Rundströms, Åsmule 1:14

Boningshuset.

Rundströms ligger på västra sidan om Fårekullarna, tätt intill Åsmule 1:34 och 1:15 i vad som liknar en mindre radbyformation. Tillfartsvägen kantas av en askallé. Boningshuset ligger med ryggen mot en mindre slänt ned mot odlingsmarken och Falån. Det uppfördes 1930⁴⁶ och ersatte en ålderdomlig parstuga. Boningshuset är uppfört i en för tiden typisk stil med faluröd locklistpanel, skiffertäckt tak med skorsten i tegel samt två- och treluftsönster med korspost. I vindsvåningen sitter liggande fönster. Mot ena gaveln finns en snedtäcka med plåttak. Boningshuset flankeras av två byggnader, en lillstuga med faluröd locklistpanel, svart dörr och skiffertak med hallskorsten, uppförd ca 1910, och ett magasin med faluröd locklistpanel, svarta dörrar och tak av tvåkupigt lertegel, uppfört ca 1920.⁴⁷ Gården har två ladugårdar, uppförda på 1910-talet respektive 1927/1936. Den äldre av dem ligger längst söderut och användes som stall. Den har slät faluröd panel och tak av korrugerad eternit. Den yngre ladugården har slät faluröd panel och tak av tvåkupigt lertegel. I ena änden är ett garage med plåttak och gröna dörrar vidbyggt. Till gården hör även ett höns hus/vedbod från 1935.

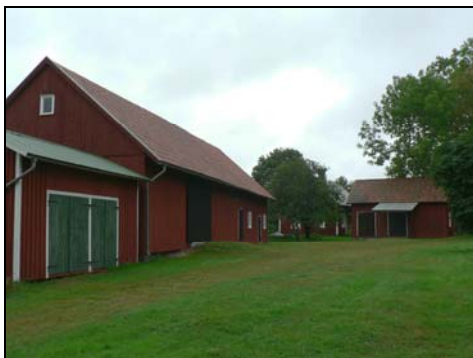
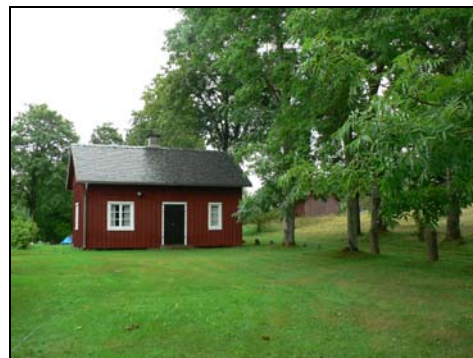
Rundströms kulturhistoriska värde motiveras av gårdens välbevarade helhetskaraktär och sammanhållna bebyggelse, med byggnader för flera olika funktioner. Att gården uppförts under en begränsad period gör att den har pedagogiskt värde som exempel på gårdsbildning från förra halvan av 1900-talet. Alla byggnader är väl bibehållna och gården har som helhet stort miljöskapande värde.

Till vänster ladugården och magasinet, till höger lillstugan.

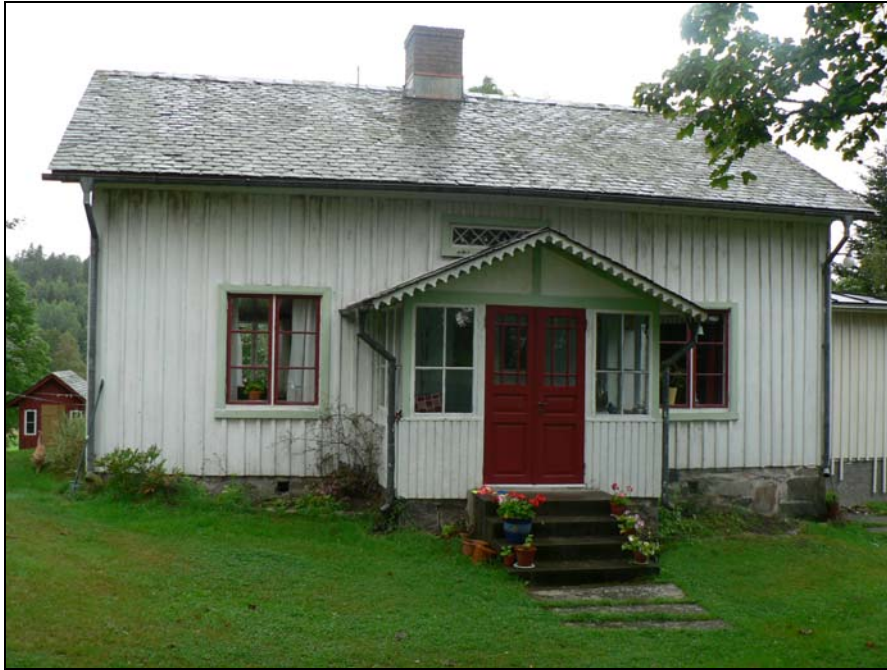
57. Åsmule 1:34

Boningshuset.

Åsmule 1:34 ligger norr om Rundströms, invid vägen upp mot fjället. Boningshuset är sannolikt uppfört i slutet på 1800-talet, med vitmålad locklistpanel, skiffertak och spröjsade tvåluftsfönster med engelskt röda bågar och svagt gröna omfattningar. På framsidan finns en veranda med skiffertak och pardörrar med speglar och glasad överdel. Takkanten pryds av en lövsågerikant. Verandan har sannolikt tillkommit efter att huset stått färdigt, eftersom äldre pardörrar med överljusfönster leder in i huset från verandan. På byggnadens baksida finns en modern veranda och på ena gaveln en väl anpassad tillbyggnad med falsat plåttak. Ladugården låg nedanför huset och revs i mitten på 1950-talet.⁴⁸ Till gården hör i dag en bodlänga med snickarbod, vedbod och hel vind, med tak av betongtegel med plan profil och med hallskorsten. Vid sidan om boningshuset ligger ett nybyggt hönshus med skiffertak och panel av bakar och okantade bräder. Bakom boningshuset ligger dasset, också det med skiffertak.

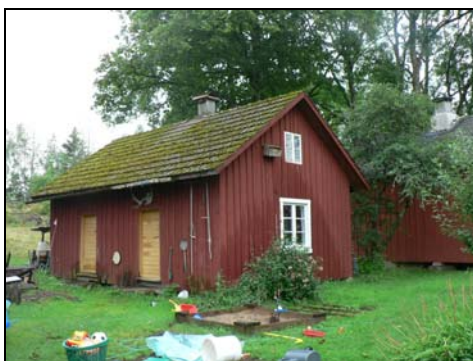
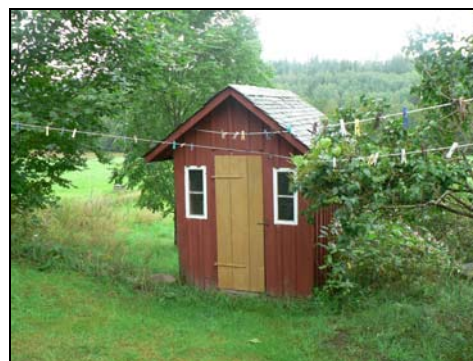
Åsmule 1:34:s kulturhistoriska värde motiveras av de kvarvarande byggnadernas välbevarade karaktär och stora miljöskapande värden. Byggnaderna är såväl genom material som utformning goda exempel på dalsländskt byggnadsskick från senare delen av 1800-talet. Gårdens läge i Åsmule gör att den har stor betydelse för helhetsmiljön.

Till vänster bodlängan, till höger dasset.

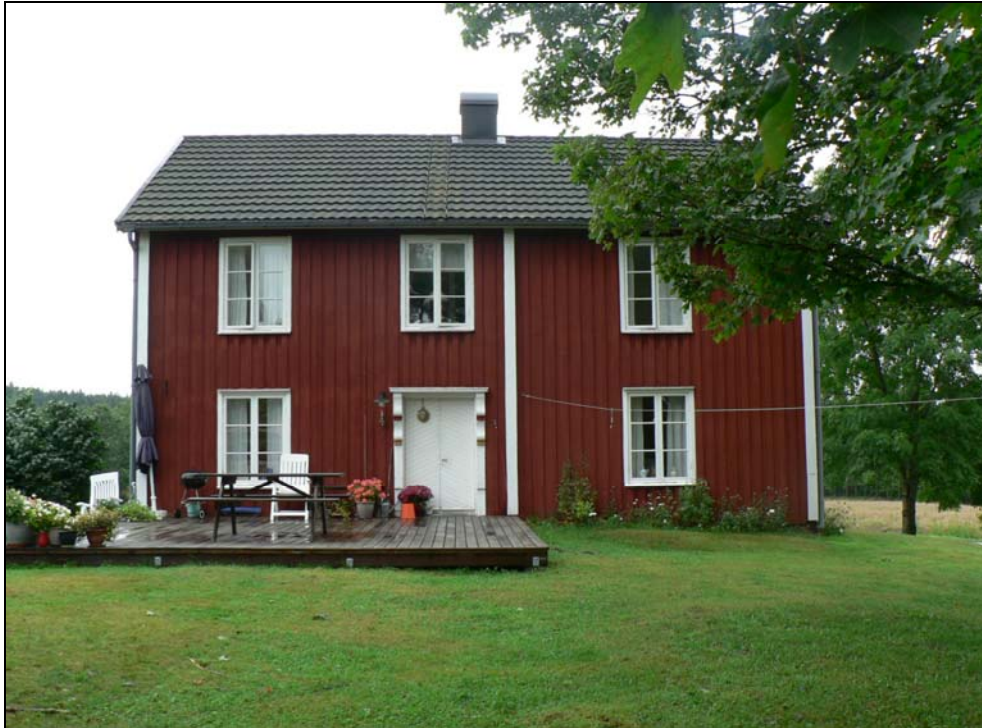
58. Åsmule 1:45

Åsmule 1:45 från trädgården.

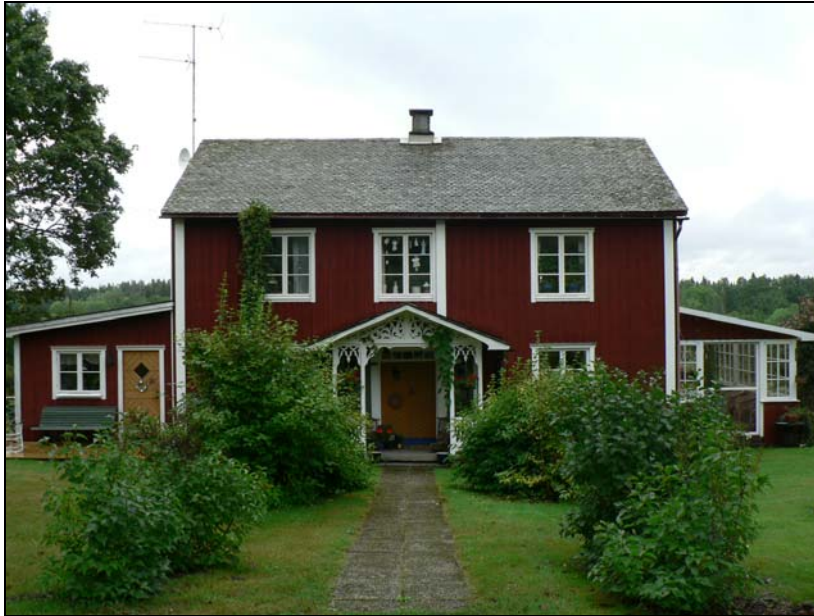
Åsmule 1:45 ligger väl synligt i korsningen mellan vägen upp på fjället och vägen som löper på Örsjöns västra sida. Boningshuset är det enda som finns kvar av gården. Det är en enkelstuga med sidokammare, sannolikt uppförd i mitten på 1850-talet och av samma typ som mangårdsbyggnaden på Åsmule 1:50. Byggnaden har faluröd locklistpanel, spröjsade tvåluftsfinster och tak av modernt betongtegel. Knutarna markeras både på fasaden och vid gavlarna med vitmålade bräder. Dörren är en vitmålad pardörr med fiskbenspanel och en dekorativt utformad omfattning.

Boningshuset.

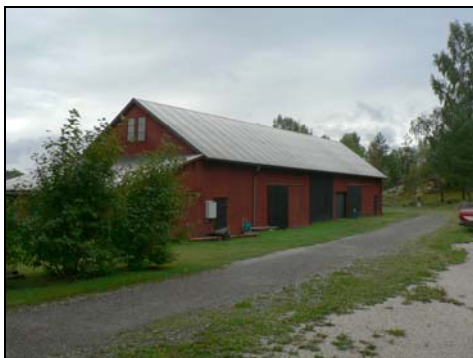
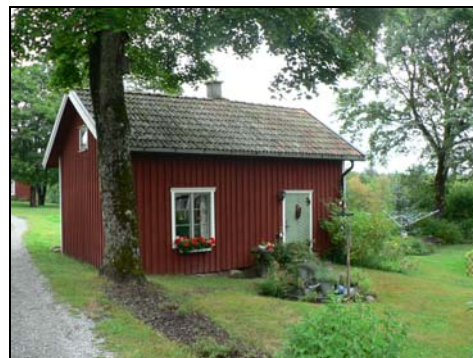
I södra änden av Åsmule, invid vägen som löper längs Örsjöns västra sida, ligger Benjamins. Boningshuset ligger omgivet av en trädgård med buskar och träd, något avskilt från fägården. Det är en enkelstuga med sidokammare uppförd 1840⁴⁹, med faluröd locklistpanel, spröjsade tvålufts-fönster och skiffertak med hallskorsten. På framsidan finns en öppen förstukvist med för trakten typiska lövsågerier och överljusfönster över dörren. På gavlarna sitter två fönster i bredd, med ett litet lunettfönster i vardera gavelröset. Knutarna markeras med vitmålade bräder. Boningshuset har efter hand byggts till med en snedtäcka vid norra gaveln och en glasad veranda vid den södra. Såväl snedtäckan som originalhuset har ockragula dörrar. I vinkel mot boningshuset ligger en lillstuga med magasin på vinden. Lillstugan är klädd med faluröd träpanel och har tak av tvåkupigt lertegel. Mitt emot boningshuset, invid vägen som går genom gården, ligger en jordkällare i betong med plåttak. Ladugården, uppförd 1919, ligger parallellt med vägen söder om boningshuset. Den har slät faluröd panel, svarta dörrar och plåttak. Söder om ladugården ligger ett garage med slät faluröd panel och tak av betongtegel med plan profil. Garaget används i dag som fårhus.

Till vänster ladugården, till höger lillstugan.

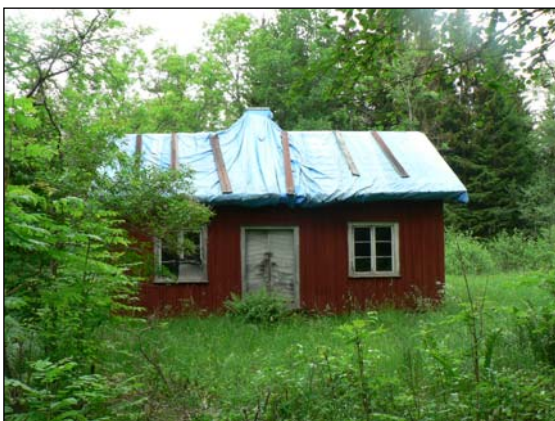
60. Falebackarna, Åsmule 1:14

Falebackarna ligger i utkanten av Kroppefjäll, en dryg kilometer sydväst om Åsmule. Marken hörde till Rundströms och stugan kan betecknas som en backstuga.⁵⁰ Själva huset ägdes på 1800-talet av en skräddare som bodde här och senare av hans son.⁵¹ Boningshuset ligger i dag omgivet av skog, men förr var här sannolikt utmark och öppnare än i dag. Boningshuset uppfördes i början av 1900-talet. Det är en liten enkelstuga med faluröd locklistpanel, spröjsade

tvåluftsfönster och en inåtgående pardörr med fiskbenspanel. Taket ett tegeltak med murad skorsten, som vid inventeringstillfället var täckt med en presenning. Invid det lilla boningshuset ligger ett litet vedskjul med dass på gaveln. Boden har gles slät panel och tak av korrugerad eternit.

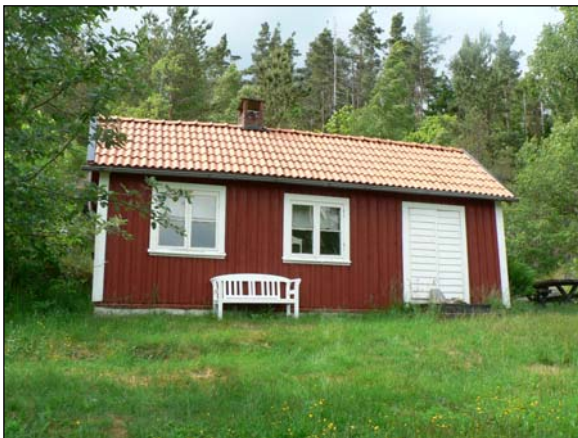
61. Borgen, Åsmule 1:44

Borgen ligger vid Bodanesjöns västra strand, halvannan kilometer från Åsmule. Det är en liten stuga, hitflyttad från Bodane där den varit badstuga.⁵² Den är inte mer än strax över sju meter lång och tre meter bred, med farstu, kök och stuga. Köket är ungefär fem kvadratmeter stort. Här bodde mor och dotter från slutet på 1800-talet, på mark tillhörande Benjamins på Åsmule 1:50. De försörjde sig på att plantera skog, spinna, väva,

sticka och plocka bär. Stugan har faluröd locklistpanel, kvadratiske spröjsade tvåluftsfönster och tak av tvåkupigt lertegel. Dörren är en pardörr med liggande, vitmålad panel. Invid det äldre huset ligger ett nyare fritidshus.

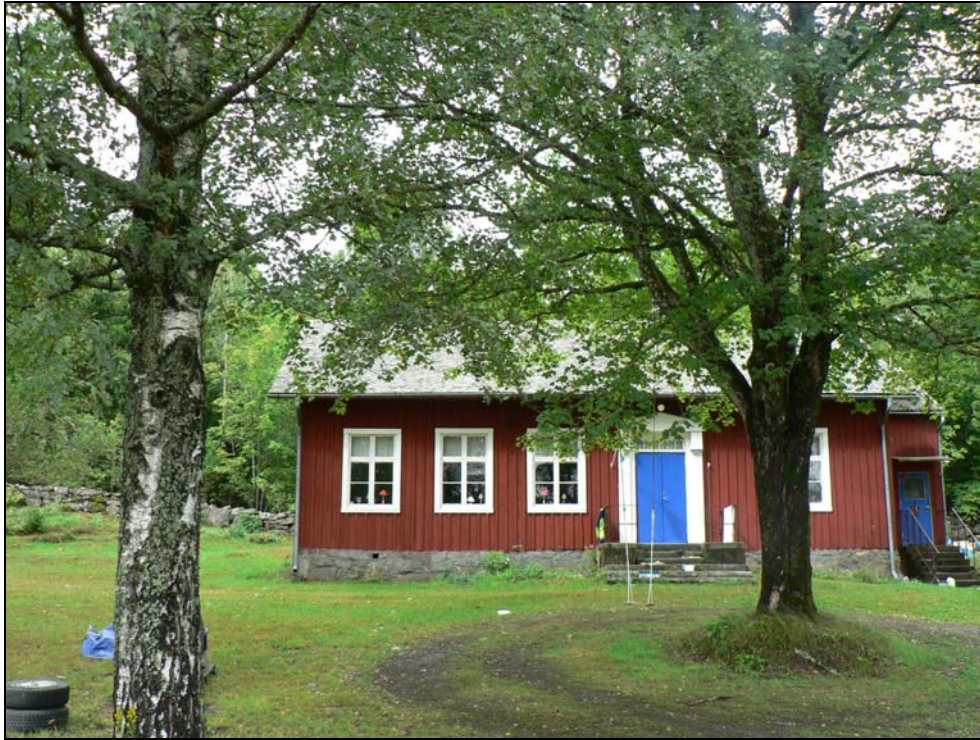
62. Åsmule före detta skola, Åsmule 1:18

Åsmule före detta skola sedd från vägen.

Åsmule skola ligger längs vägen som löper längs Örsjöns västra sida, på en tomt omgärdad av en stenmur. Stenen till muren kommer från backen där skolan ligger. Mitt för skolan står en stor lönn. Skolan uppfördes 1877⁵³ i en för tiden typisk stil, med rektangulär form, regelbunden fönstersättning med höga fönster och bostad för läraren. Här bedrevs undervisning fram till 1946. Därefter var byggnaden kapell i många år. Byggnaden har faluröd locklistpanel, spröjsade fönster med korspost, skiffertak och en i dag blåmålad pardörr med överljusfönster. Sockeln är i huggen sten. Skolan hade tidigare en öppen veranda med de för Ör så typiska lövsågerierna.⁵⁴ Vid ena gaveln har en tillbyggnad med ytterligare en ingång gjorts, med ett litet skärmtak över dörren och ett smidesräcke vid trappan. Tillbyggnaden har eternittak. Vid sidan om skolan, i utkanten av tomten, ligger ett uthus med dass och förråd. Förrådsbyggnaden har faluröd, lätt oregelbunden locklistpanel, svarta dörrar och tak av korrugerad eternit.

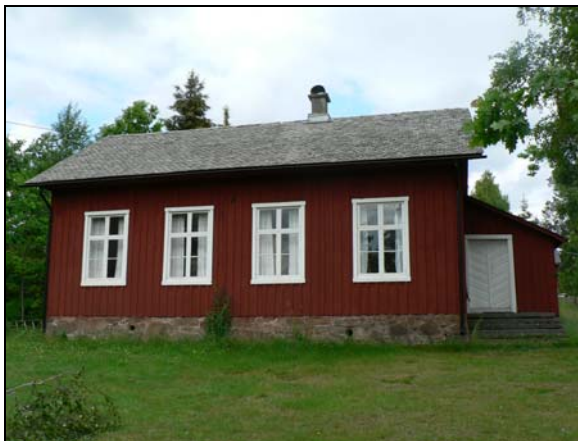
63. Eds skola, Ed 1:23

Eds skola. Lärarbostaden nedan.

Eds skola ligger på Kroppefjäll mellan Ed och Forsebol. Den omges av en gräsbevuxen skolgård med mur på östra sidan och skifferhällar som stolpar på västra sidan. Den uppfördes 1878 och var i bruk till 1952, då förvaltningen togs över av Fjällets hembygdsförening som bevarar den som den såg ut då undervisningen lades ned.⁵⁶ Skolan är uppförd i en för tiden typisk stil med rektangulär form och regelbunden fönstersättning med höga fönster. Byggnaden har faluröd locklistpanel, spröjsade fönster med korspost, skiffertak med hallskorsten och en snedtäcka vid ena gaveln med en inåtgående pardörr med fiskbenspanel. Sockeln är i huggen sten. På tomten finns en liten bodlänga med dass och vedbod. 1929 uppfördes lärarbostaden strax söder om skolan. Det är ett västsvenskt dubbelhus som moderniserats något. De före detta lärarbostaden har i dag faluröd locklistpanel, fönster med korspost och plåttak.

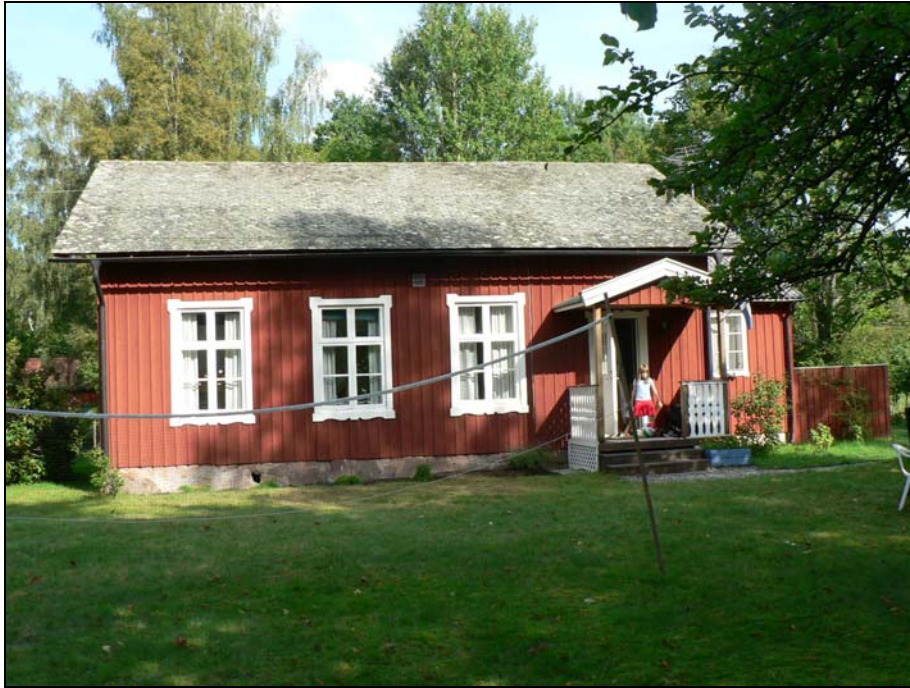
64. Anolfsbols före detta skola, Anolfsbol 1:14

Anolfsbols före detta skola.

Anolfsbols före detta skola ligger strax norr om Assarebyn i socknens sydöstra del, invid vägen mellan Brålanda och Dals-Rostock. Skolan uppfördes 1878⁵⁷ i en för tiden typisk stil med rektangulär form och regelbunden fönstersättning med höga fönster. Byggnaden har faluröd locklistpanel, spröjsade fönster med korspost, skiffertak och en senare tillkommen öppen förstukvist. Dörren är av modern typ. Sockeln är i huggen sten. I vinkel mot skolan ligger två byggnader inrymmande lärarbostäder, uppförda ca 1920-30, med faluröd locklistpanel och tvålufts-fönster utan spröjs. Båda har öppna förstukvistar.

Skolans kulturhistoriska värde motiveras av dess välbevarade karaktär och historiska betydelse för socknen. Den är en av socknens första folkskolor och som sådan ett intressant exempel på skolväsendets utveckling i området. Helhetsmiljön med lärarbostaden är ett bra exempel på den dåtida organisationen med läraren boende antingen i eller precis invid skolan. Skolan och lärarbostaden utgör en kulturhistoriskt intressant helhet med stora miljöskapande värden.

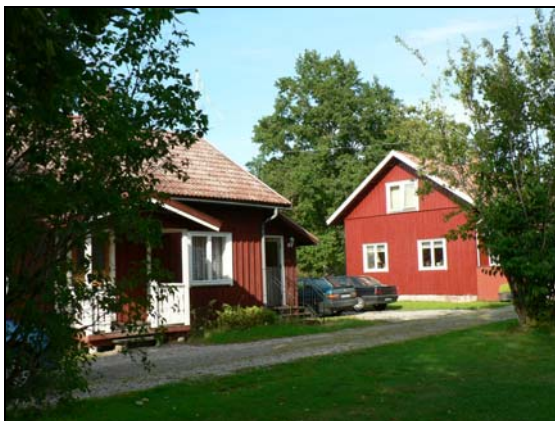
Lärarbostäderna.

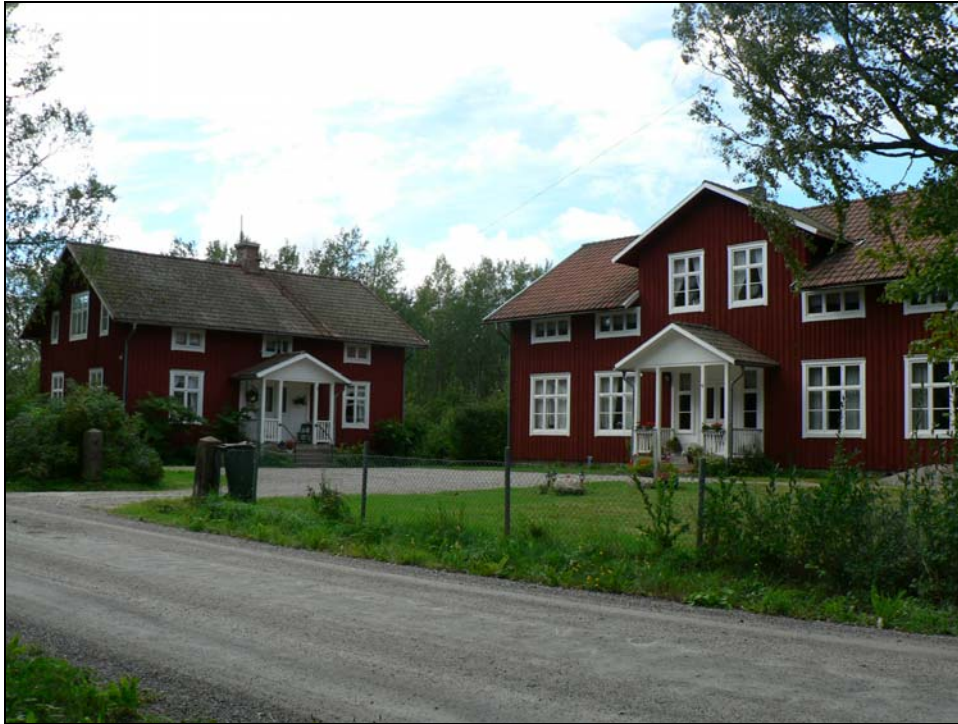
65. Örbacka före detta skola och lärarbostad, Örbacka 1:12

Skolan och lärarbostaden från vägen.

Örbacka skola ligger ett par kilometer öster om Örsjöns sydspets, invid vägen mellan Örsberg och Gulleby. Skolan och den tillhörande lärarbostaden uppfördes 1930-31 som ersättning för Tostebyns skola. De är uppförda i en för tiden typisk stil med faluröd träpanel, stora korspostiga fönster med och utan spröjs, sadeltak med tvåkupigt lertegel och öppna förstukvistar med pardörrar med glasad överdel. Skolbyggnaden har en regelbunden fasad med symmetriskt placerade treluftsfönster i klassrummen och en frontespis åt framsidan. På fram- och baksidan sitter små liggande fönster i vindsvåningen. Bakom skolan ligger en bodlänga med vedbod och dass med överljusfönster. Lärarbostaden byggdes för två familjer och är uppförd som ett dubbelhus. Hela miljön är mycket välbevarad.

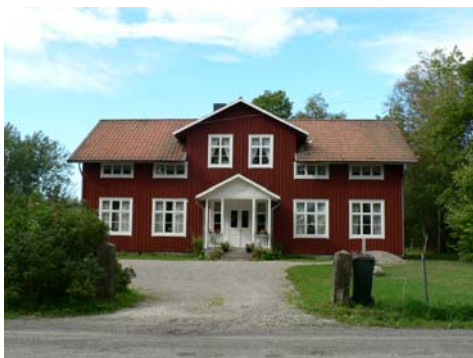
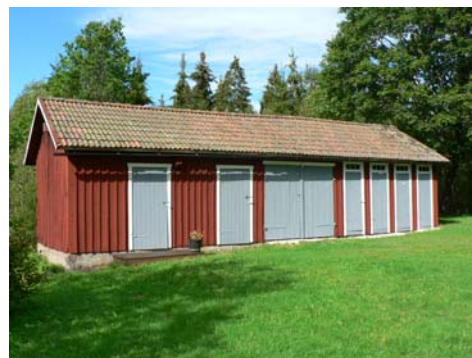
Skolan till vänster, till höger bodlängan med dassen i borte änden.

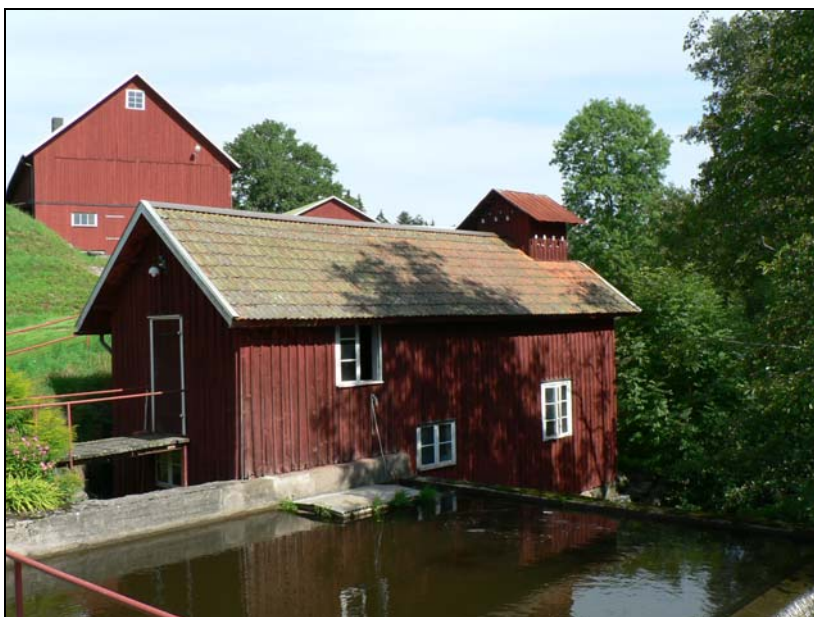
66. Kraftstation, Örs-Bön 1:4

Kraftstationen.

Böns kraftverk uppfördes 1908-09, efter att den tidigare kvarnen brunnit ned. Kraftstationen har faluröd locklistpanel, spröjsade tvåluftsfönster och tak av tvåkupigt lertegel. En damm gjuten i betong samlar vatten till kraftutvinningen.

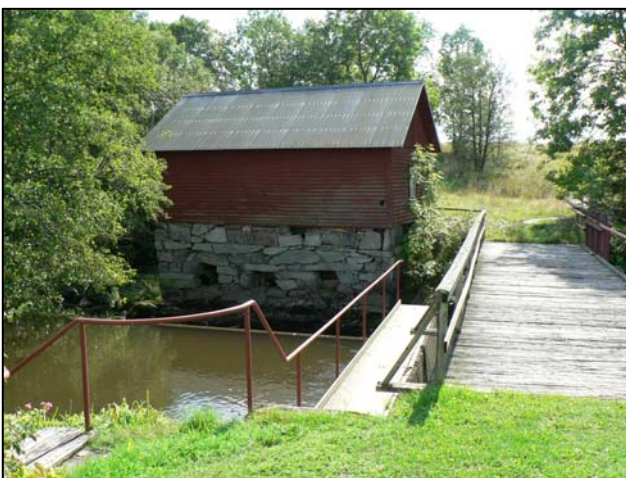
Vid ett av Krokåns fall, ett par kilometer söder om dess utlopp från Örsjön, ligger en kvarn och en kraftstation på respektive sida om ån. Här har länge bedrivits verksamhet som utnyttjat fallet, och ån har för ändamålet dämts upp väster om byggnaderna. På södra sidan ligger Anolfsbols kvarn/benstamp och såg, uppförd i slutet på 1800-talet.⁵⁸ Det är en relativt liten byggnad i ett plan, med faluröd fjällpanel på bottenvåningen och stående slät panel med dekorativt avslut i gavelröset. Byggnaden har spröjsade tvåluftsfönster och en relativt bred port med överljusfönster. Taket är av plåt. Sockeln är murad i huggen sten. Sågen var i bruk fram till 1928. En träbro leder över till norra sidan, där Böns kraftverk ligger.

Kvarnen invid bron.

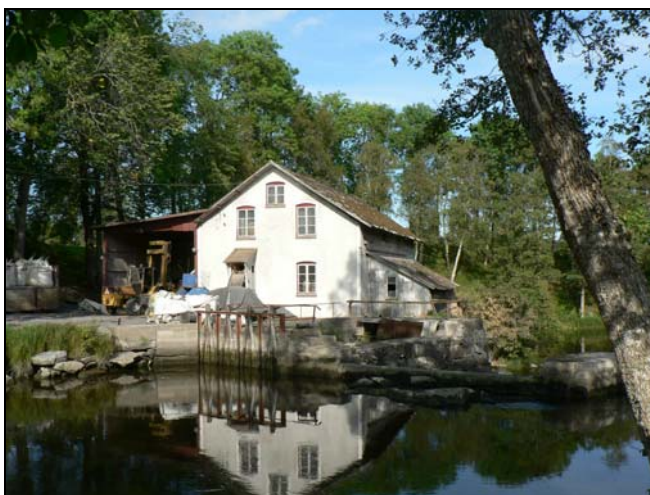
67. Assarebyns kvarn, Assarebyn 3:2, 1:8 och 1:38

Assarebyns kvarn.

Assarebyn ligger i socknens sydöstra del, vid ett av Krokåns fall. Här har länge bedrivits verksamhet som utnyttjat fallet och i dag ligger här en kvarn, ett modernt mindre kraftverk och en såg. Kvarnen ligger på norra sidan. Den uppfördes 1905, då den också försågs med nya dammar.⁵⁹ Det är en murad, spritputsad byggnad, uppförd i en stilren funktionell stil utan fler utsmyckningar än de som ges genom materialen. Fönsteromfattningar och knutar markeras med slät puts. Fönstren är spröjsade tvåluftsfönster med vita bågar och röda omfattningar. Taket är av korrugerad eternit och sockeln mot dammen är murad i sten. På fastigheten ligger även ett murat brygghus samt en bodlänga. På en intilliggande fastighet, Assarebyn 1:38, ligger ett stort magasin där tullen, måttet man tog ur varje säck som betalning, förvarades. Byggnaden är sannolikt uppförd i slutet av 1800-talet, med faluröd träpanel och fönster vars omfattningar tyder på inspiration från Löfvenskiölds typritningar. Vissa fönster är också kryssspröjsade. Vid sidan av magasinet, på Assarebyn 1:8, ligger en röda kors-bastu som bidrar till den intressanta helhetsmiljön.

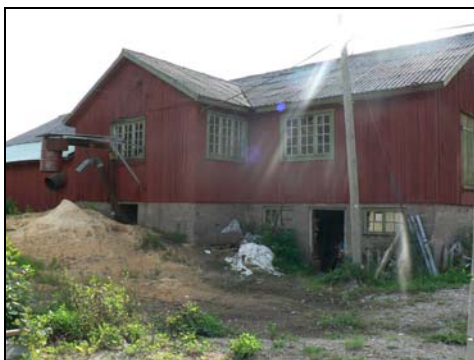
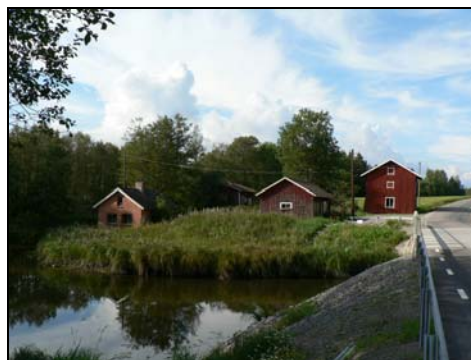
På södra sidan om fallet ligger sågen, en låg byggnad med faluröd slät panel/locklistpanel med gröna dörrar och småspröjsade fönster med gröna bågar. Taket är av korrugerad eternit. Byggnaden är uppförd ca 1945-50.

Till vänster sågen. Till höger brygghuset, boden och magasinet.

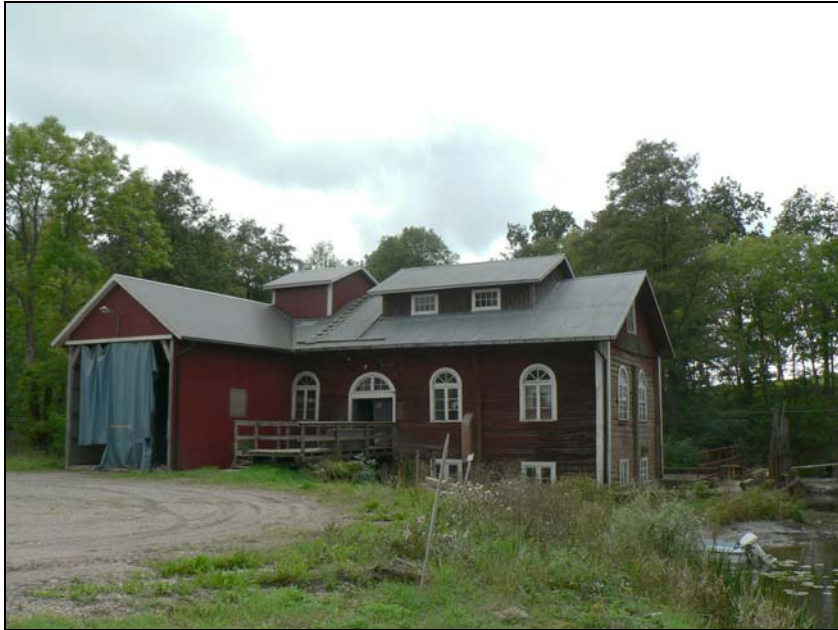
68. Krokfors kvarn, Södra Kroken 3:1

Kvarnen.

Strax söder om Örsjön, där Krokån rinner upp, ligger Krokfors kvarn. Här har länge bedrivits verksamhet som utnyttjat fallet, och här låg tidigare även en såg och ett mejeri. De är borta sedan 1960- respektive 1940-talen.⁶⁰ Kvarnen, som är timrad, uppfördes ca 1850 och har en ovanligt genomarbetad gestaltning med en symmetriskt uppbyggd fasad med två fönster på vardera sidan om dörren. Fönstren är bågformiga, med lunettfönster i översta delen. Vissa av lunettfönstren är blindfönster. Dörren är en pardörr med panel lagd i rombiskt mönster, med ett bågformigt överljusfönster. Vid västra gaveln har en tillbyggnad i plåt gjorts i sen tid för in- och uttag av spannmål, vilket förtar det symmetriska intrycket. Timret är opanelat och rödfärgat, med vita gavelknutar och fönsteromfattningar. Kvarnen är i bruk än i dag.

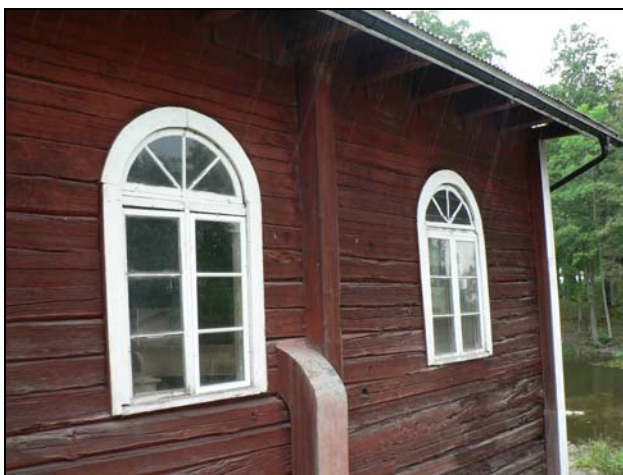
Fönstren. Överdelen på det högra är ett blindfönster.

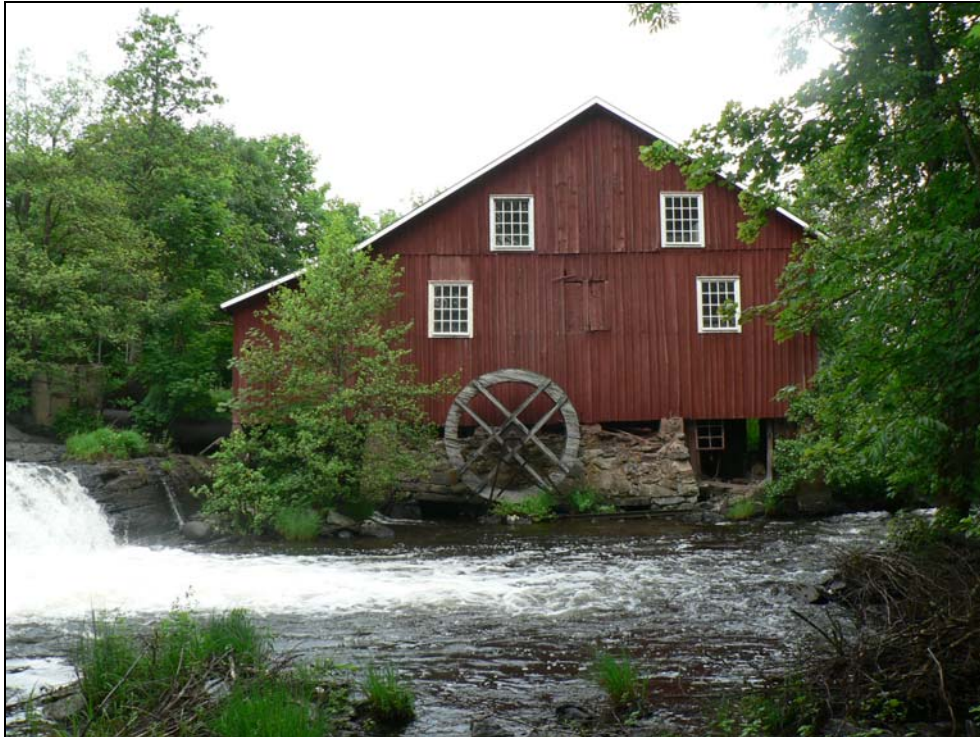
69. Tonsbergs kvarn, Tonsberg 2:1

Kvarn- och sågbyggnaden invid fallet.

Strax norr om Åsmule, vid Storåns och Falåns sammanflöde, ligger Tonsbergs kvarn. Verksamheten startades 1885, då en kvarn med två stenpar uppfördes.⁶¹ På 1890-talet anlades en benstamp intill kvarnen. 1920 brann anläggningen ned, och den nuvarande byggnaden, som ursprungligen var en kombinerad kvarn och såg, uppfördes 1921. Kvarndriften var igång till på 1930-talet och sågen fram till 1956, då en ny såg byggdes ett par hundra meter västerut. Sågdelen vid kvarnen revs på 1960-talet. Väster om anläggningen finns en damm, varifrån ett rör leder vattnet in i byggnaden där turbinen finns. Byggnaden är uppförd i trä, med faluröd locklistpanel, småspröjsade fönster och ett sadeltak med tvåkupigt lertegel. Källarvåningen är murad i huggen sten. Ett vattenhjul, tillverkat i sen tid som prydnad, sitter på utsidan.

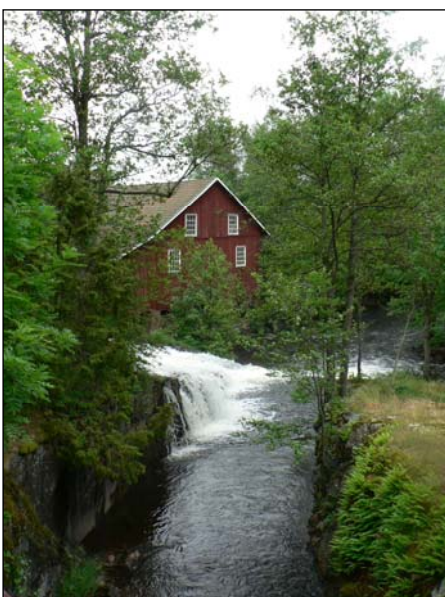
Vattenomledningsrännan.

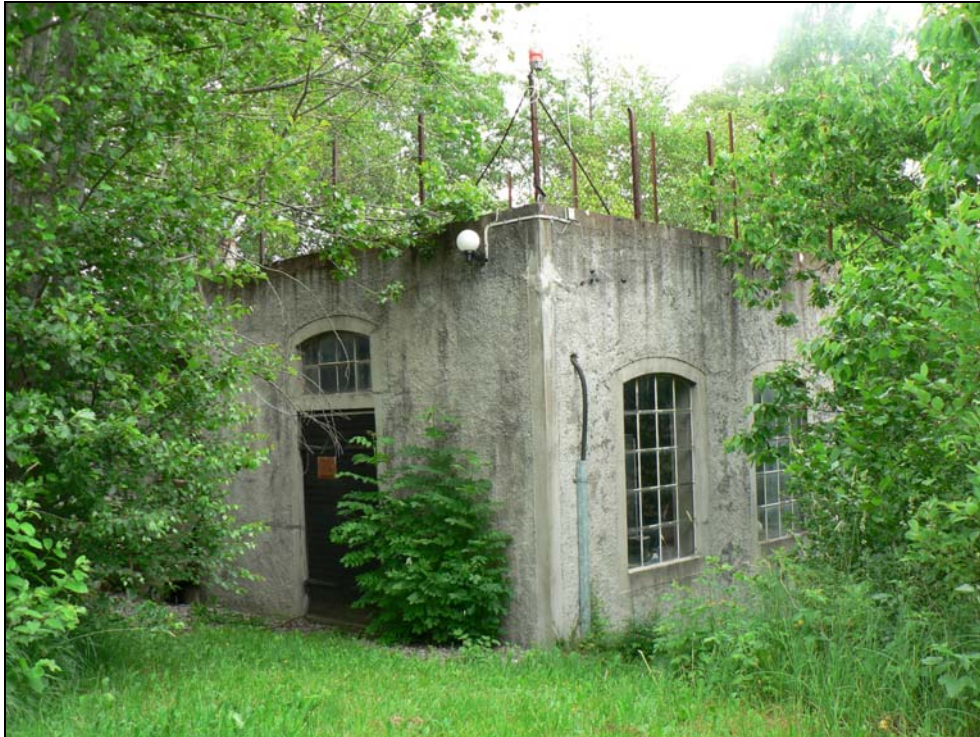
70. Forsebols kraftstation, Forsebol 3:1

Kraftstationen.

Forsebols kraftstation ligger vid Stampälvens fall i Forsebol, där det länge funnits verksamhet som utnyttjat vattenkraften. Tidigare låg här en kvarn och en såg.⁶² Det nuvarande kraftverket uppfördes 1931 i en för tiden typisk, funktionell arkitektur utan andra utsmyckningar än de materialen ger. Fasaderna är spritputsade med släta knutar och fönsteromfattningar. De stora fönstren är småspröjsade och bågformiga med järnspröjs. Dörren är en pardörr med liggande panel och bågformigt överljusfönster. En trappa leder upp till det platta taket, som kantas av ett gunnebostängsel. Vattnet däms uppströms med gjutna betongmurar och leds i en gjuten ränna till kraftverket.

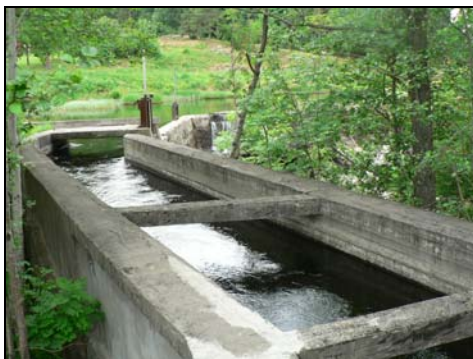
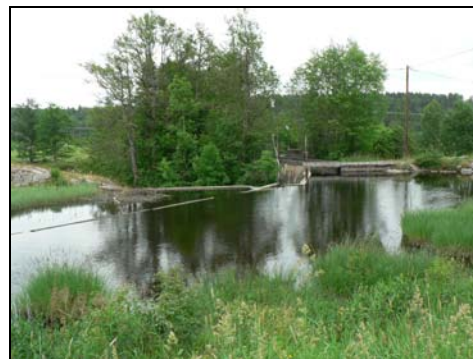
Vattenränna till vänster, dammen till höger.

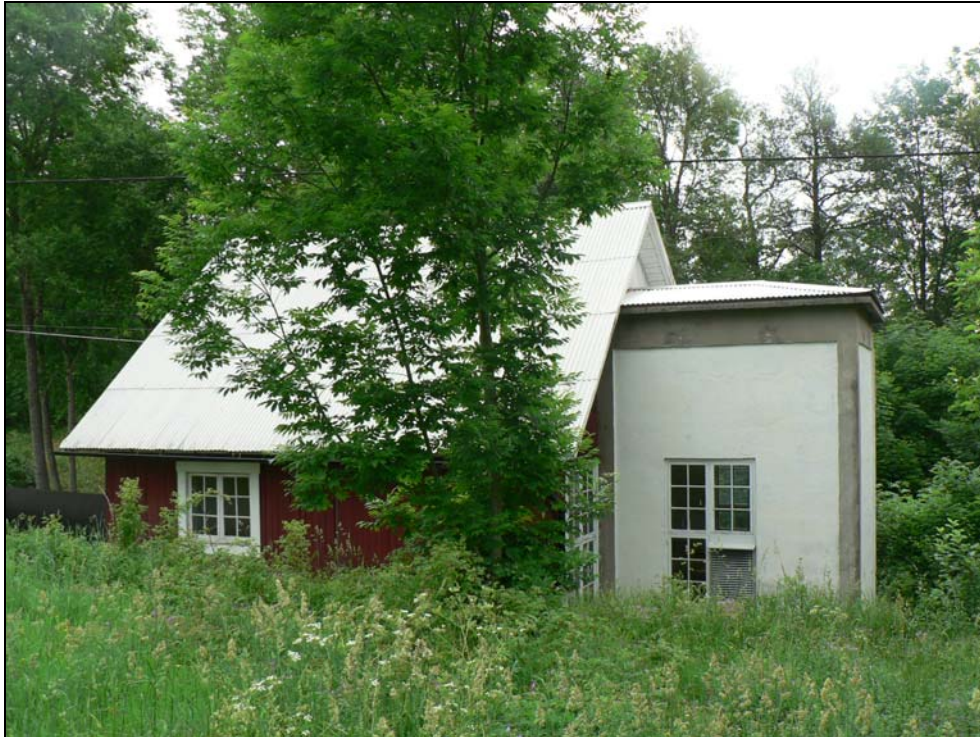
71. Stampens kraftstation, Darkerud 1:1

Kraftstationen med dess sakrala utformning.

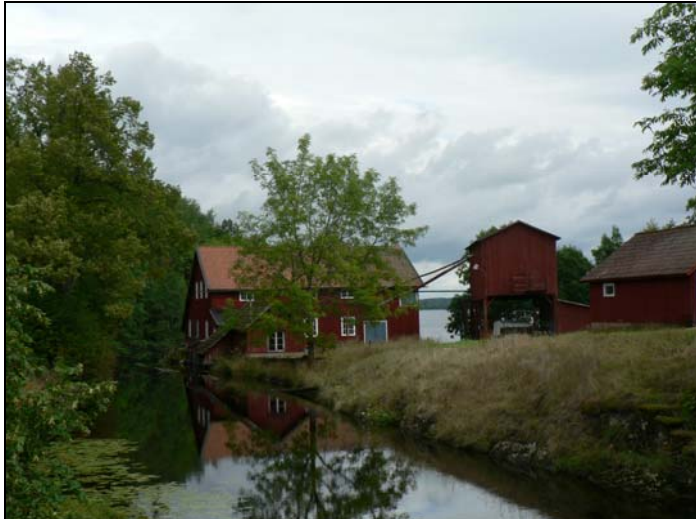
72. Gunvarby kvarn och såg, Gunvarbyn 3:1

Kvarnen/sågen.

Gunvarby kvarn ligger vid Storåns utlopp i Örsjön. Här har länge bedrivits verksamhet som utnyttjar vattenkraften, bland annat låg här tidigare ett garveri.⁶³ I dag ligger här en kvarn och en såg, inrymda i en byggnad uppförd 1934, med ett hus för flis på pålar intill. I miljön ingår även ett garage samt vid vattenbrynet en mindre byggnad som använts som i tur och ordning sädestork, brygghus och garage. Alla byggnader har faluröd locklistpanel och tak av tvåkupigt lertegel eller betongtegel med plan profil. Kvarnen/sågen har småspröjsade fönster och en sockel murad i sten. Kvarnen var i bruk fram till ca 1975 och sågen drevs till ca 2000. Nedanför kvarnen ligger ett båthus. Invid kvarnmiljön ligger mjölnarbostaden, som tidigare hörde till garverirörelsen, med ekonomibygnader intill. Boningshuset är en oregelbunden byggnad uppförd ca 1900, med vit locklistpanel, spröjsade två- och treluftsfönster, tak av betongtegel med plan profil samt en glasveranda vid entrén. Fönsteromfattningar och knutar är svagt gröna, fönsterbågar och ytterdörr engelskt röda. Ladugården är sannolikt från slutet på 1800-talet och senare tillbyggd. Den har faluröd locklistpanel, spröjsade kvadratiske fönster och tak av tvåkupigt lertegel/betongtegel med plan profil. På tomten ligger även ett modernt boningshus från senare halvan av 1900-talet samt två mindre gäststugor.

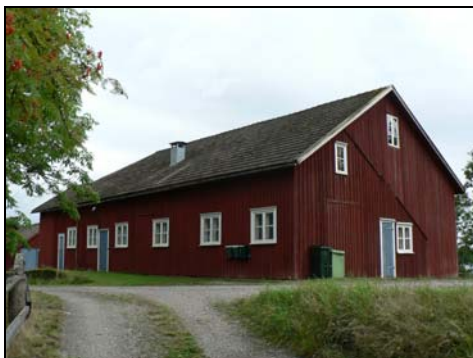
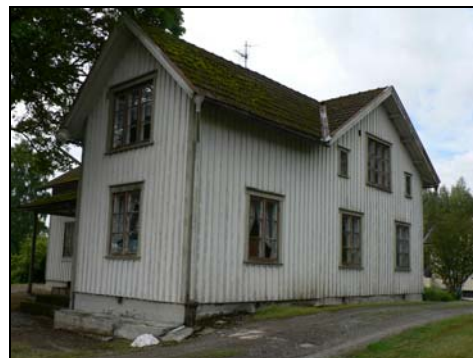
Till vänster ladugården, till höger den före detta mjölnarbostaden.

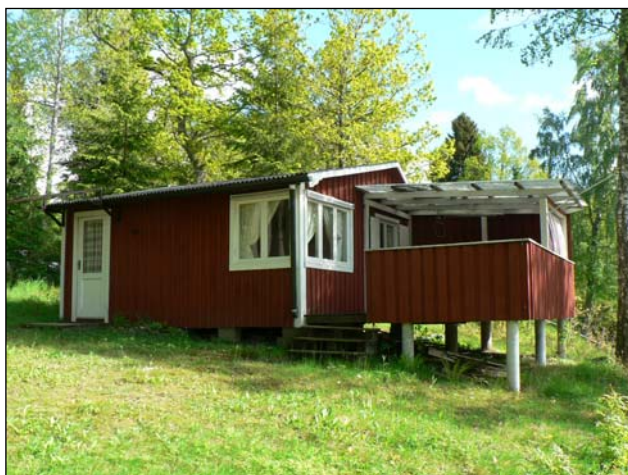
73. Örs-Hagen 1:34

Örs-Hagen 1:34 är beläget i ett sommarstugeområde med byggnader av olika karaktär som ligger vid Örsjöns norra ände, invid en av socknens största badplatser. Det är en liten stuga uppförd ca 1930-50, i en för tiden typisk stil med enkla, rena former. Stugan har faluröd locklistpanel, fönster över hörn och ett plåttak med flack lutning. Åt sjön finns en altan med tak av korrugerad plast. Dörren har

glasad överdel och ett skärmtak av plast. Tomten är liten med ett par tallar och en gräsmatta fram till slänten ned mot sjön. På tomten finns en mindre bod.

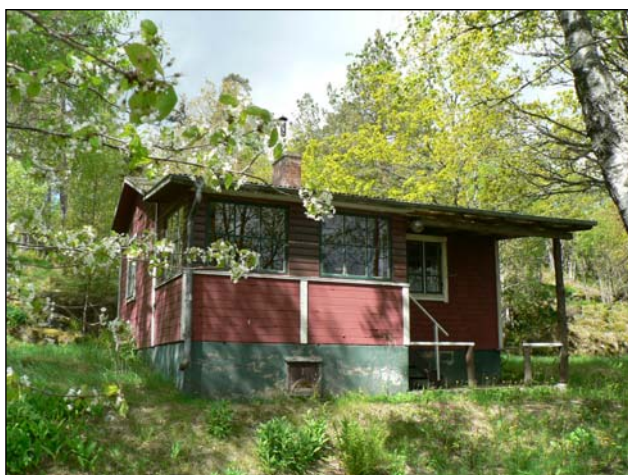
74. Högsbyn 3:27

Stugan ligger i socknens nordligaste del, ett hundratal meter från Kabbosjöns västra strand, invid vägen mot Dalskog. Här ligger ett mindre antal sommarstugor av olika ålder. Högsbyn 3:27 uppfördes ca 1930-60 i en för tiden typisk stil med liggande faluröd panel, spröjsade fönster med gröna bågar och ett plåttak med flack lutning. Vid ingången finns en glasad veranda. Tomten är en sluttande

naturtomt utan större trädgårdsanläggningar. Till stugan hör en mindre gäststuga samt en bodlänga.

Stugans kulturhistoriska värde motiveras av dess välbevarade och tidstypiska karaktär, som berättar om de ideal som rådde vid dess tillkomst. En liten tomt utan större trädgårdsanläggningar, med en liten enkel stuga byggd för utevistelse, borgade för ett enkelt friluftsliv utan större krav på bekvämlighet. Byggnaden har såväl byggnadshistoriska som socialhistoriska värden.

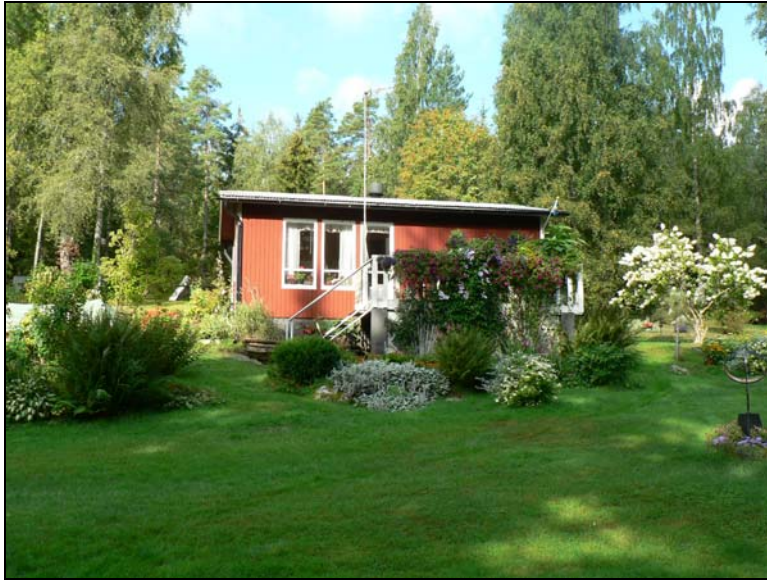
75. Gunvarbyn 1:53

Gunvarbyn 1:53 sett från vägen.

Gunvarbyn ligger i socknens västra del, invid vägen som löper längs Örsjöns västra sida. Det är en mindre sommarstuga upp förd ca 1930-50 i en för tiden typisk stil med faluröd slät panel, höga smala fönster mot trädgården och ett plåttak med flack lutning. Över entrén sitter ett skärmtak. Mot den välanlagda trädgården har en veranda byggts till.

Stugans kulturhistoriska värde motiveras av dess välbevarade och tidstypiska karaktär, som berättar om de ideal som rådde vid dess tillkomst. En liten enkel stuga byggd för utevistelse, borgade för ett enkelt friluftsliv utan större krav på bekvämlighet. Det som förändrats sedan stugan uppfördes torde vara trädgården, som snarast motsvarar dagens ideal. Byggnaden har såväl byggnadshistoriska som socialhistoriska värden.

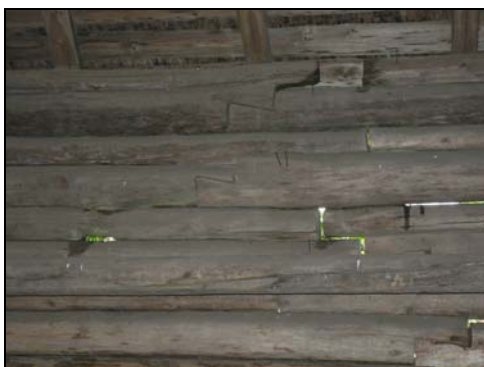
Timmerfogning i loge med rundtimmer..

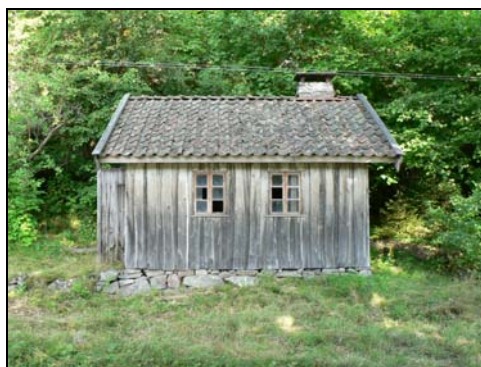
Smedja med kallmurad stengrund, Ale kommun.

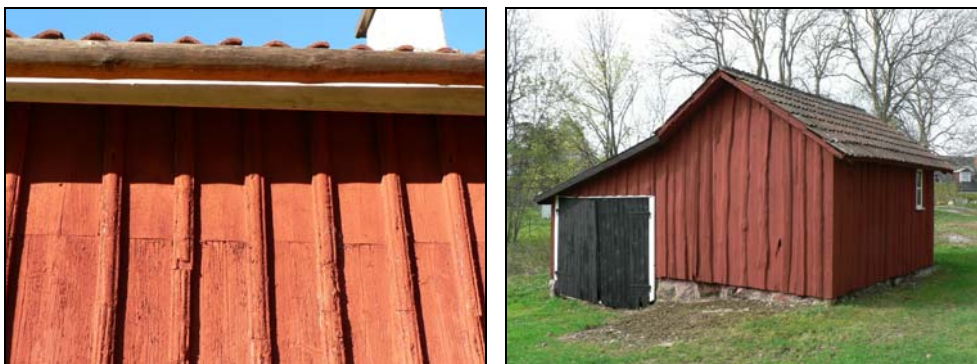
Träpanel kan se ut på många olika sätt. Skarvning av profilerad locklistpanel till vänster. Till höger okantad lockpanel.

berättar om en resurshushållning som innebar att alla delar av virket togs tillvara. Är panelen profilerad är det bra om det går att få tag på en panel med samma profil. Ofta kan mindre sågverk eller snickerier tillverka panel med specialbeställda profiler eller ovanliga mått. Det är värt besväret att leta!
