**Kulturhistorisk
byggnadsinventering
Örs socken, Melleruds kommun
2006**

Beställare: Bygg- och miljönämnden, Melleruds kommun

Fältarbete och rapportskrivning: Kristina Wallman, Melica

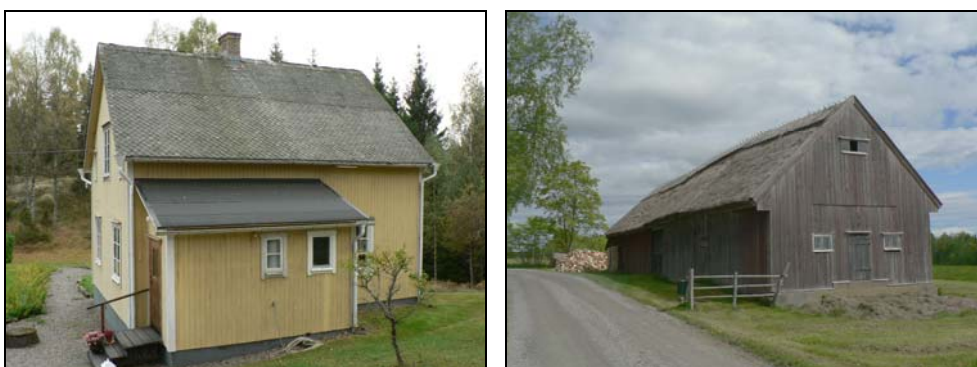
Huset till vänster har skiffertak av två olika typer. Även nocktäckningen är av skiffer. Till höger syns ett bevarat halmtak.

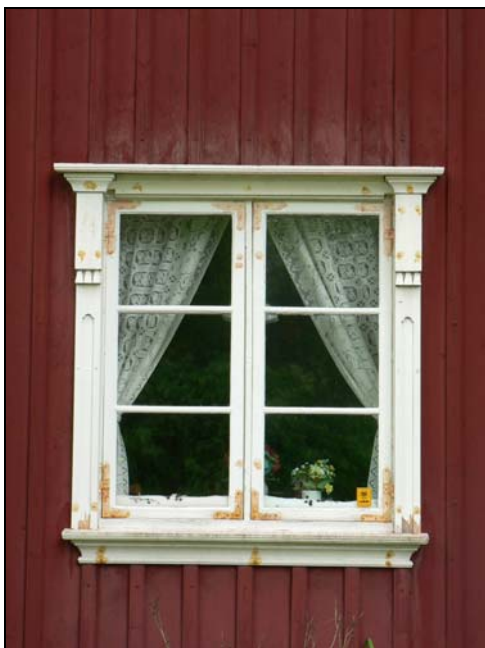
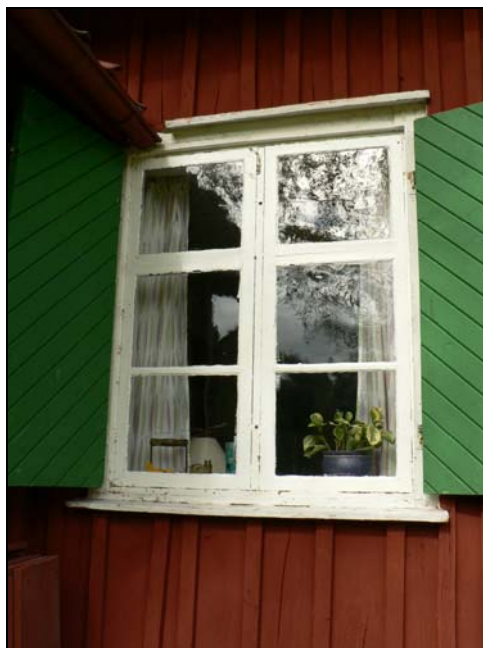
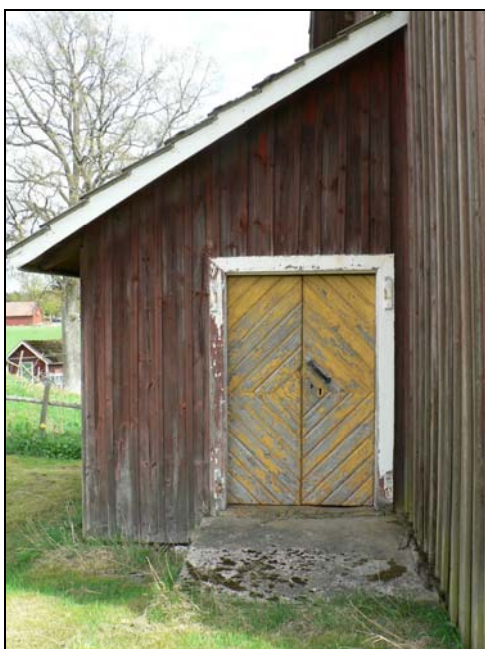
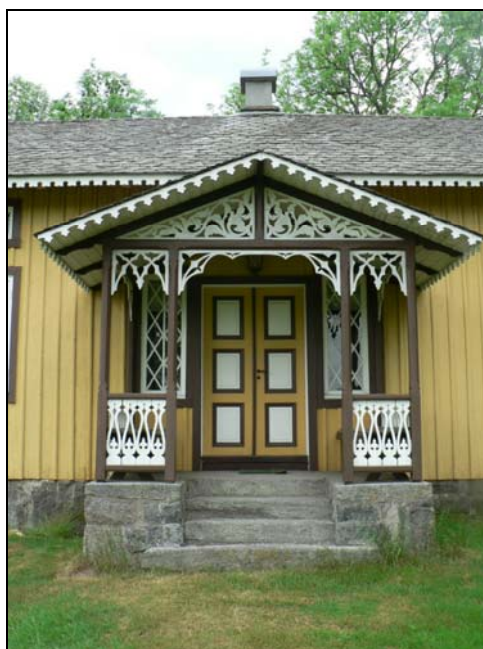
Överst till vänster ett äldre fönster med omsorgsfullt utformad omfattning. Överst till höger ljusspelet i gammalt fönsterglas. Nederst till vänster en enkel, men genomarbetad, sidodörr. Nederst till höger en för socknen typisk entré med lövsågerier och pardörr.

till de arkitektoniska element man skall vara mest varsam med om man vill bevara en byggnad oförvanskad. Många gamla fönster är av mycket god kvalitet och kan ofta kompletteras och repareras. Till exempel behöver man inte byta hela bågen bara för att nederdelen blivit dålig; det kan räcka med att byta det som är skadat. Är skadorna stora eller har fönstren redan bytts ut, kan nya tillverkas med originalen som förlaga. Det finns flera mindre snickerier som tillverkar nya fönster av god kvalitet, till en kostnad som inte överstiger den för fabriksstillverkade standardfönster. Se till att virkeskvaliteten och hopfogningen är samma som i originalet. Använd de äldre beslagen eller försök hitta nya eller begagnade av samma typ. Tänk också på att gammalt munblåst glas tillför atmosfär, stämning och ett vackert ljusspel, som ger ett helt annat intryck och en annan upplevelse än modernt planglas. Även dörrar kan lagas eller specialbeställas.

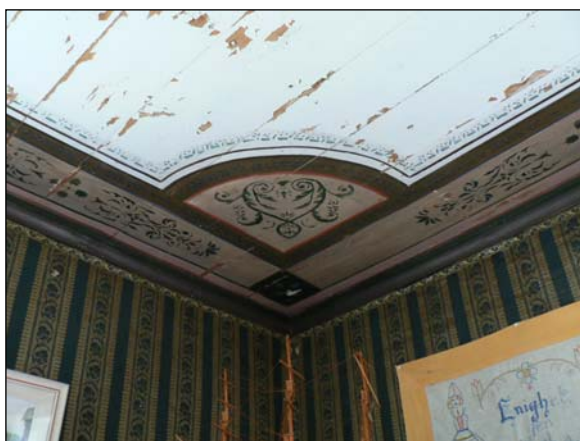
På Långerud finns såväl tapeter som takmålningar bevarade.

Moderna material krockar lätt med de gamla i ett äldre hus. Lutande golv, skeva väggar och nedböjda tak är inte skadliga för byggnaden och är den del av det som ger intryck av ålder och äkthet. Om man kan tänka sig att leva med exempelvis ett lutande golv och ser det som en del av byggnadens historia, blir det också billigare att rusta upp ett gammalt hus. Utgå ifrån det befintliga golvet och fundera igenom om det gamla skurgolvet verkligen måste lackas. Ofta är det lika lättskött, och vackrare, med ett skurgolv som inte måste slipas om efter några år.

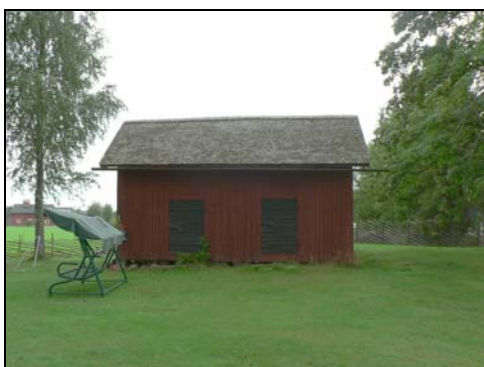
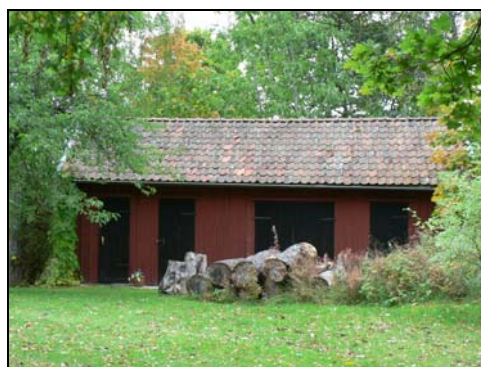
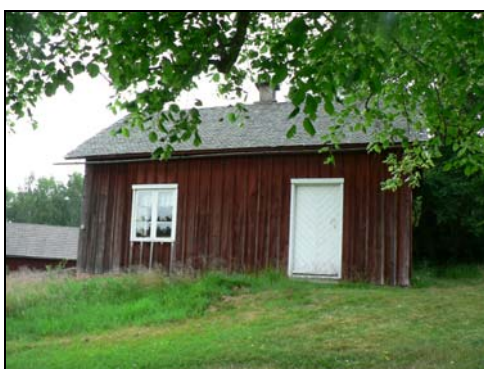
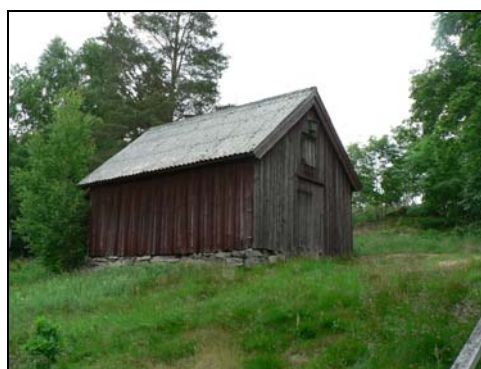
Överst: Till vänster ett magasin med skiffertak, till höger en typisk bodlänga från 1900-talet.

Nederst: Till vänster en lillstuga med skiffertak och hallskorsten, till höger en mindre bod.
