MILJÖHISTORISK INVENTERING,
MELLERUDS KOMMUN
NY DETALJPLAN CENTRUM

2021-12-22

MILJÖHISTORISK INVENTERING INFÖR DETALJPLAN

Projektnummer: 210332
Författare: Magnus Persson
Granskare: Therese Kalling
Uppdragsledare: Magnus Persson, David Lundh

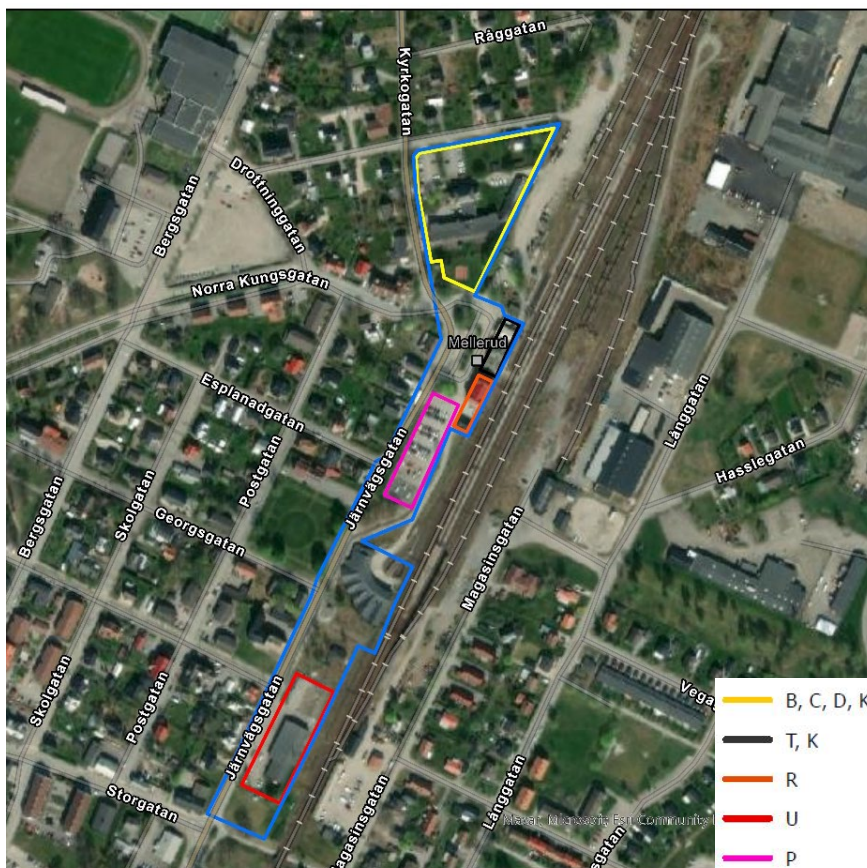
Figur 1. Översiktskarta av planområde och de planerade markanvändning. Bostäder (B), vård (D), kontor (K), centrumverksamhet (C), parkeringshus (P), järnväg och terminalbyggnad (T) samt räddningstjänst (U). Karta framtagen av Ensucon AB 2021-12-08.

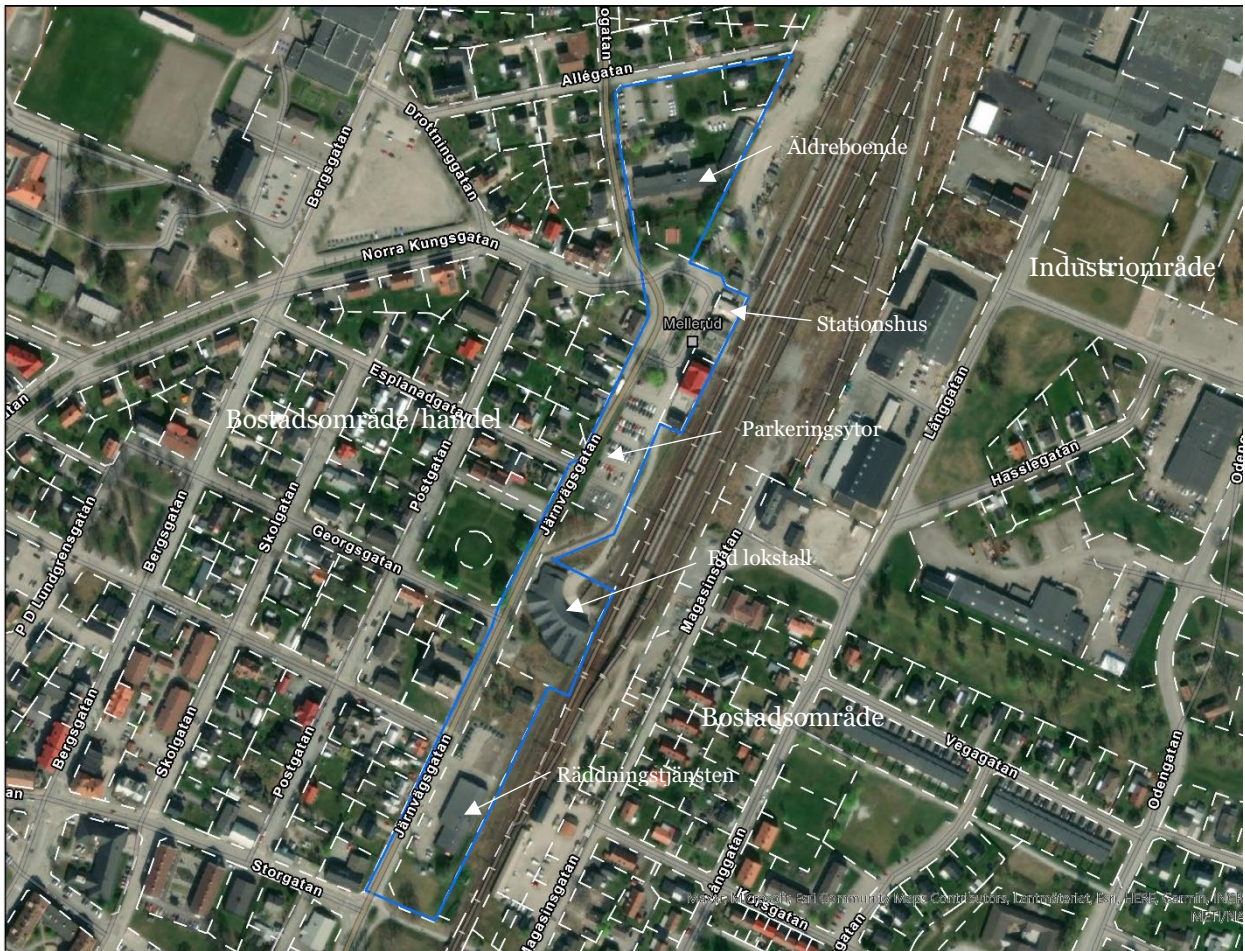
Figur 3. Översiktskarta av planområdet och närliggande markanvändning. Planområdet markerat i blå/linje, fastighetsgränserna vit/streckad. Karta framtagen av Ensucan AB 2021-12-15.

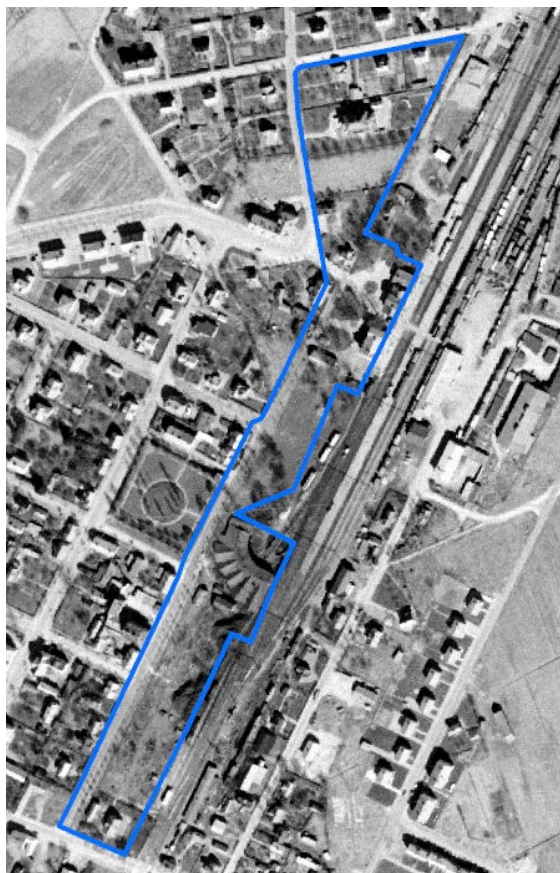
Historiska kartor från Lantmäteriets digitala arkiv¹ visar att området och markanvändning inte förändrats avsevärt från 1960-talet och fram till nutid, se Figur 4 och Figur 5. De tydligaste förändringarna har varit att det byggts en brandstation i södra delen och ett äldreboende i norra. Utöver detta har området hårdgjorts med asfalterade vägar och parkeringsytor.

Figur 4. Historiskt flygfoto från 1960-talet. Planområdet är markerat i blått. ©Lantmäteriet [hämtad 2021-12-13]

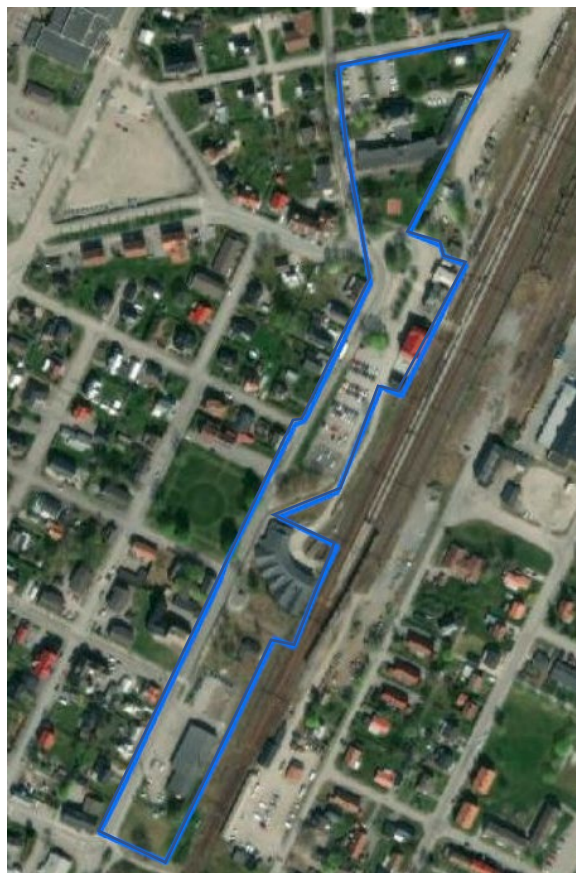
Figur 5. Flygfoto nutid. Planområdet är markerat i blått. ©Lantmäteriet [hämtad 2021-12-13]

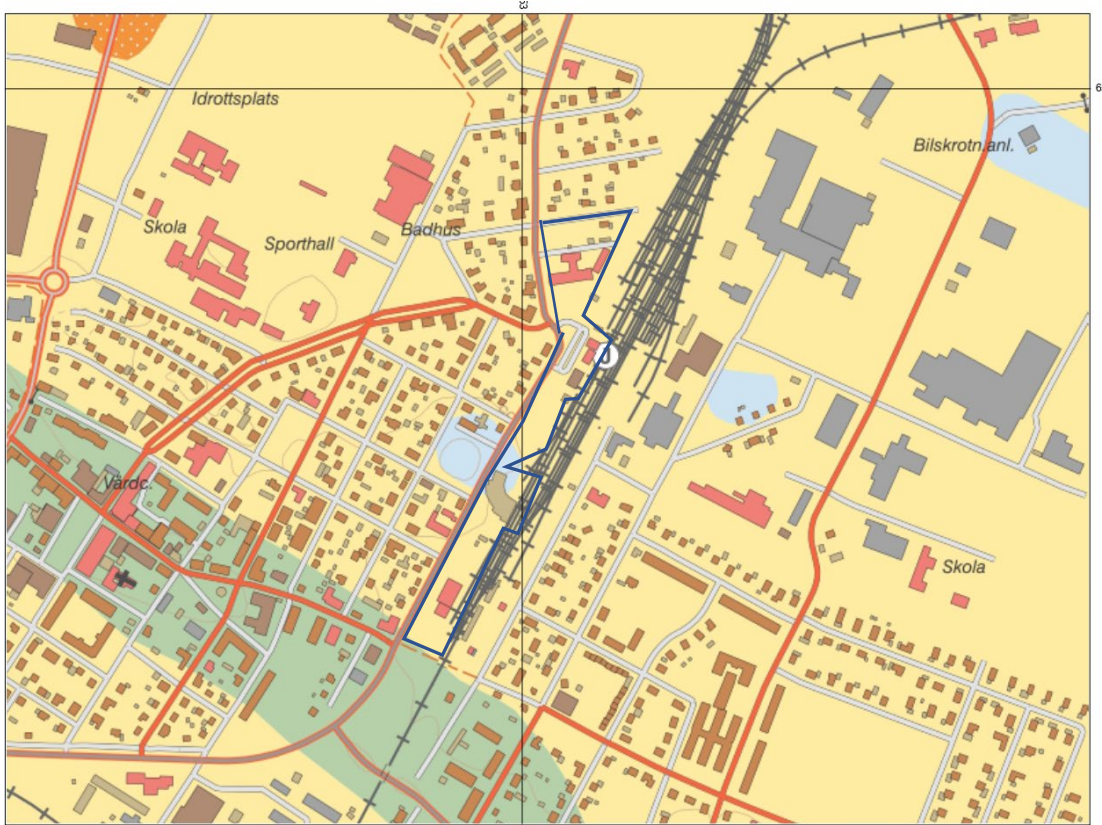
Enligt SGU:s jordartskarta² utgörs jordlagret i området främst av lera-silt (gult) och mindre delområden med morän (blått), se Figur 6. I söder går ett stråk med morän med sorterade sediment (grönt). Jorddjupet till berg uppskattas i området till cirka 10 meter.

Figur 6. SGU:s jordartskarta med planområdet ungefärligt markerat i blå/linje. Gult – lera/silt, Blått – Morän, Grönt – Morän med sorterade sediment. ©SGU ©Lantmäteriet [hämtad 2021-12-08]

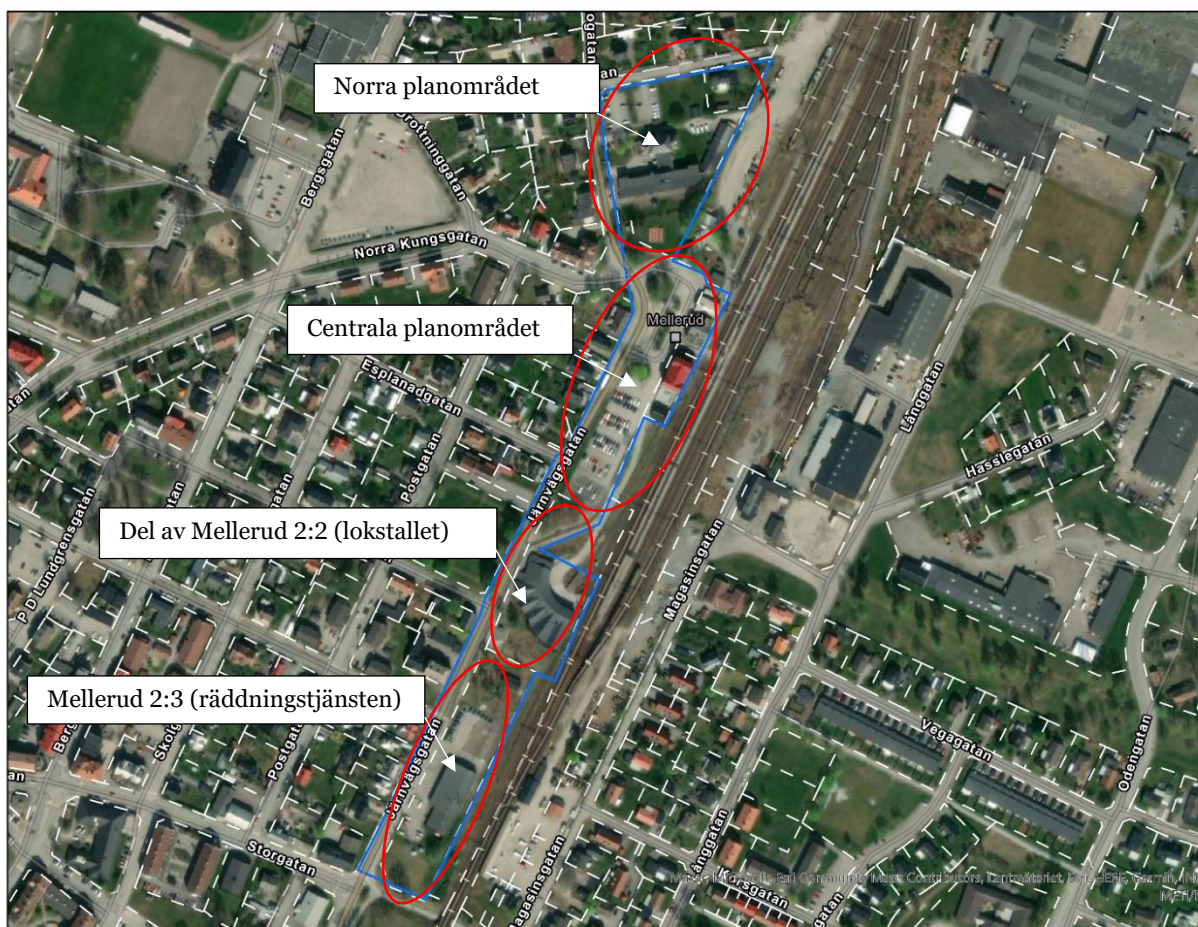
Figur 13. Översiktskarta över uppdelningen av enskilda fastigheter och relevant delområden som är markerade i rött/ring. Karta framtagen av Ensuccon AB 2021-12-22

- Översiktlig undersökning av eventuell föroreningsituation i jord med avseende på PAH, metaller och petroleumämnen.
 - Kontroll om oljecistern finns kvar i stationshuset.

- Norra planområdet, Myren 3 och Myren 4
 - Översiktlig undersökning av eventuell föroreningsituation i jord med avseende på PAH, metaller och petroleumämnen.
