## Kv Staren m.fl

### Mellerud Detaljplan

## PM Geoteknik

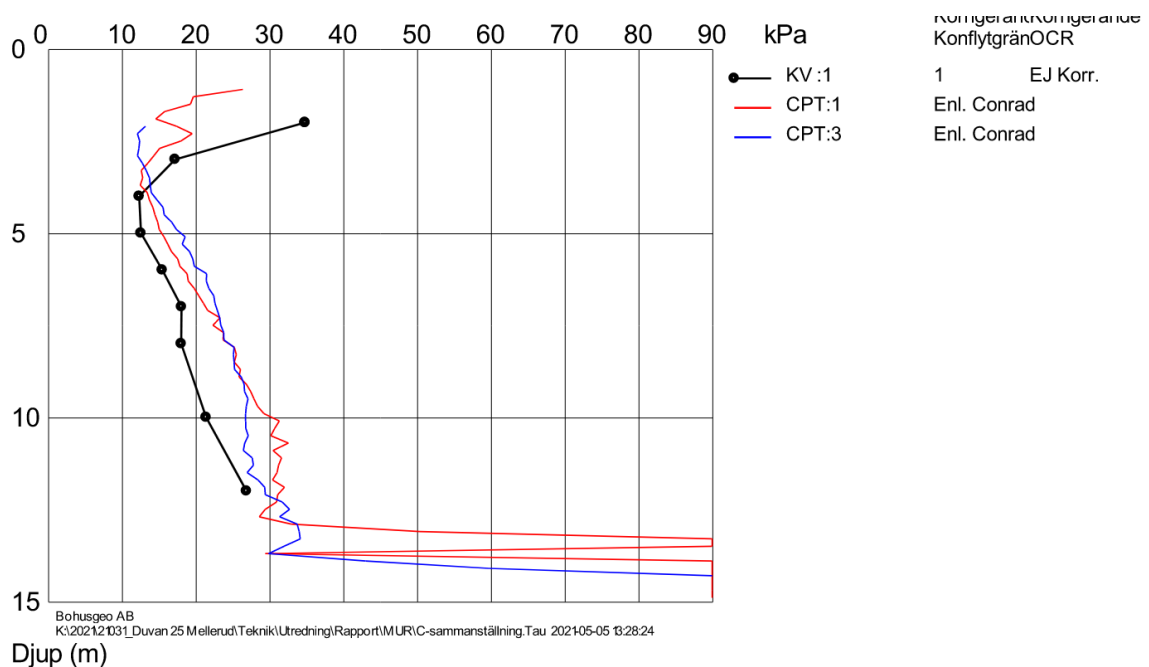
### Sammanställning av korrigerad skjuvhållfasthet

Figur 4. Sammanställning av skjuvhållfastheter Kv duvan ca 100 m från Kv Staren

Skjuvhållfastheten har i fält bestämts på laboratorium genom konförsök. Skjuvhållfastheten anges till 10 kPa i den äldre handlingen. Sannolikt är provtagningen störd och hållfastheten underskattas. För Kv duvan ca 100 m bort är hållfastheten 15-30 kPa, se figur 4. Där har hållfastheten bestämts med CPT, kolvprovtagning och vingförsök.
