Detaljplan för Kv. Ugglan

Ugglan 8, 9, 10, 11, 13 och Erlandsrud 2:2

PLANBESKRIVNING

GEOTEKNISK UNDERSÖKNING AVSEENDE NY DETALJPLAN

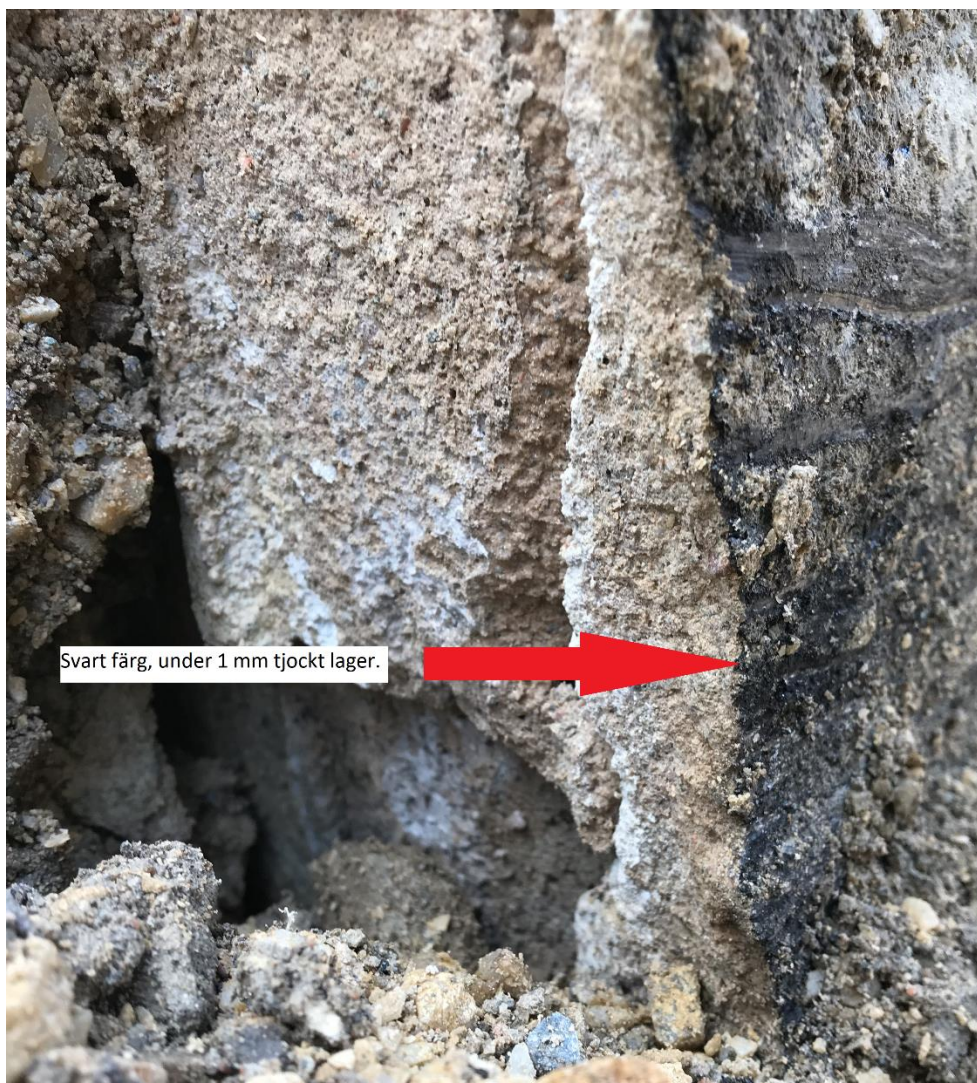
Figur 3. Väggsnitt som är bestruket med tunn svart färg.

Väggsektioner från det tidigare huset är bestrukna med svart färg, se **Figur 3**. Betongklumpar av dessa väggsektioner slogs av och placerades i diffusionstäta plastpåsar. Den bestrukna svarta färgen på väggen hade en tjocklek på under 1 mm på väggsektionerna Bottenplattan som huset tidigare stod på påträffades och var också bestruken med svart färg och därifrån bröts färgflagor bort. Där var tjockleken av färgen ett par mm.

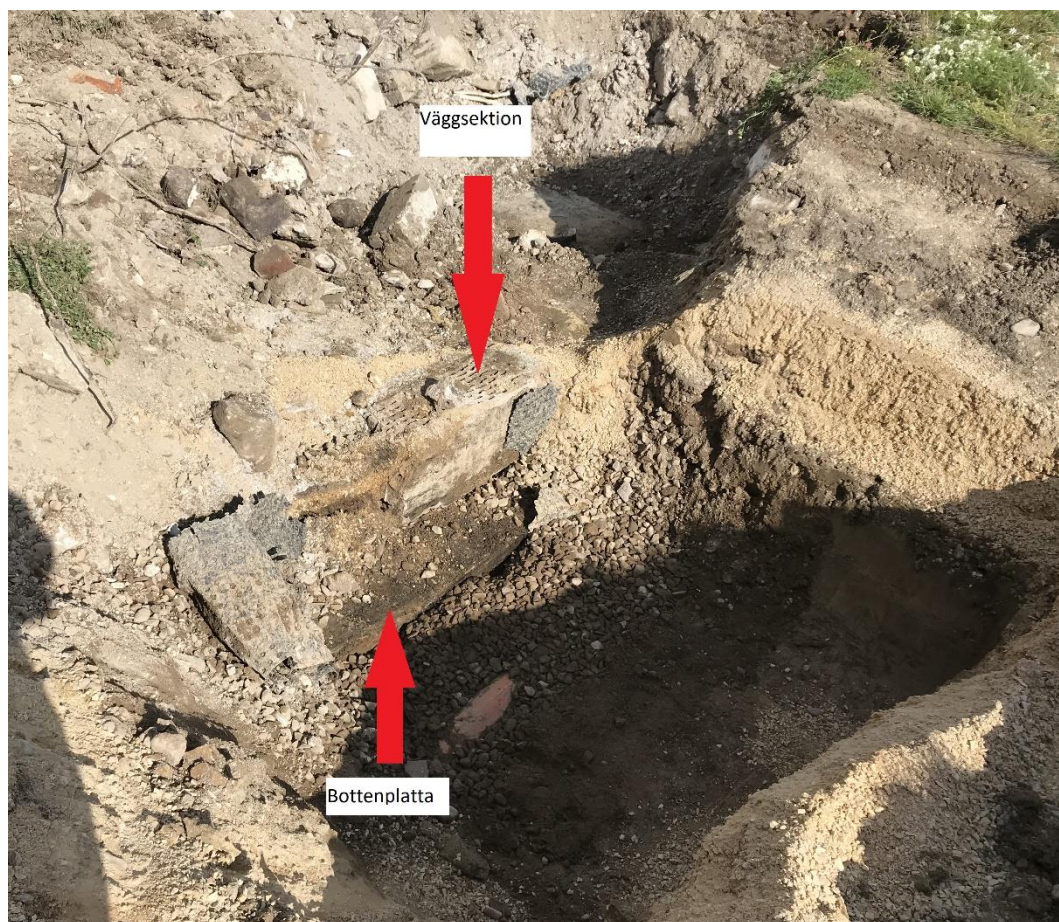
Figur 4. Husets bottenplatta och väggsektion.

I **Figur 4** ses bottenplattan och husets väggsektion. Vid grävningen kunde en ytterst svag doft av någon typ av olja/tjära noteras i provgropan.

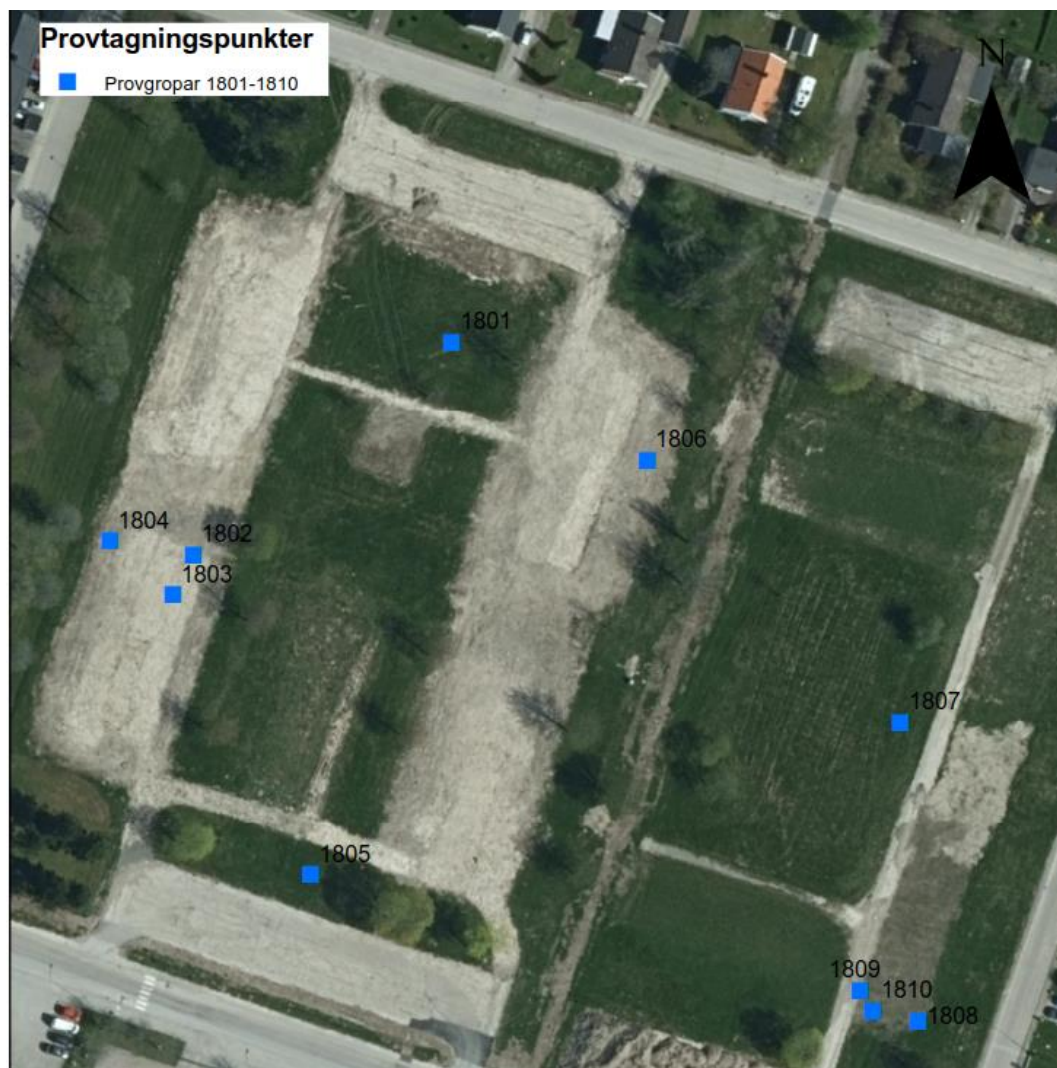
Figur 3. Områdeskarta med provpunkterna utmärkta.

Provtagningen utfördes den 4–5 september 2018 i enlighet med provtagningsplanen, se **bilaga 6**. Undersökningen utfördes som provgroppsgrävning med grävmaskin. Tio provgropar grävdes sammanlagt. Placeringen av dessa kan ses i **figur 3**. Prov uttogs på varje stratigrafisk enhet alternativt på varje halvmeter. Jordlagerföljden dokumenterades.

Undersökningen gjordes som en riktad provtagning mot de misstänkta hot-spots där risken för att påträffa föroreningar var som störst. Det innebar att provtagningen riktades mot de två huskroppar där oljepanna och oljetank hade funnits. Eftersom det är oklart på vilken sida av huskroppen detta har gjorts grävdes provgropar på tre sidor av den f.d. huskroppen där oljetank och pannrum varit placerade. Fyra ytterligare provgropar placerades också ut för att på bästa sätt få en mer heltäckande bild av eventuella föroreningar på det övriga området.
